## RELATÓRIO GERAL DE VERIFICAÇÃO

PI 397-VI-FIS-RGV-2022-11-R00 –  
VOLUME ÚNICO

RODOVIA TRANSERRADOS – ESTRADA PALESTINA  
CONSÓRCIO

### **RELATÓRIO GERAL DE VERIFICAÇÃO**

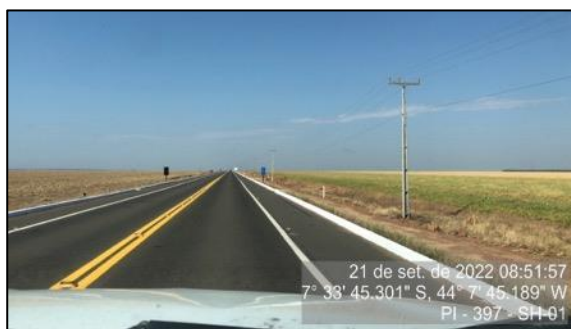
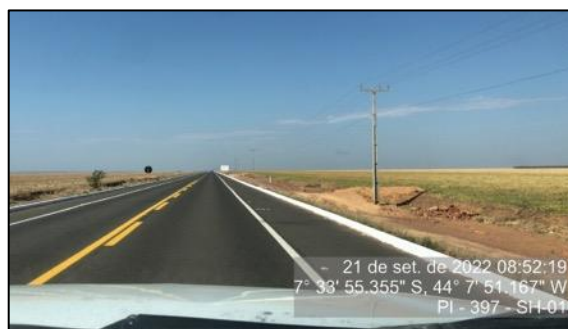
Em relação à pintura das linhas de bordo e linhas de divisão de fluxo da sinalização horizontal, estas permanecem em boas condições, conforme apresentado na Figura 20 e na Figura 21.

Figura 20 – Sinalização horizontal – SH1.

Figura 21 – Sinalização horizontal – SH1.

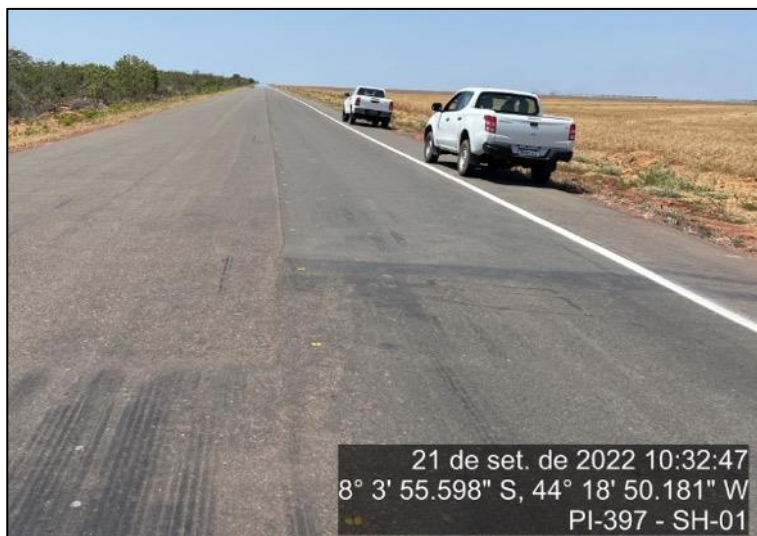
Figura 22 – Linha de bordo direito da pista – SH1.

Conforme já relatado no mês anterior, a pintura da sinalização horizontal deste segmento (Linhas de Bordo e Linhas de Fluxo) foi realizada apenas até o km 65,50, devido ao considerável desnível entre as faixas de rolamento. No trecho de desnível foi realizada a implantação apenas da Linha de Bordo direito (sentido crescente da rodovia), conforme apresentado na Figura 22. Porém, recomenda-se a implantação de alguma solução para sinalização do eixo, mesmo que seja provisória, devido ao perigo de se estar sem nenhuma sinalização.

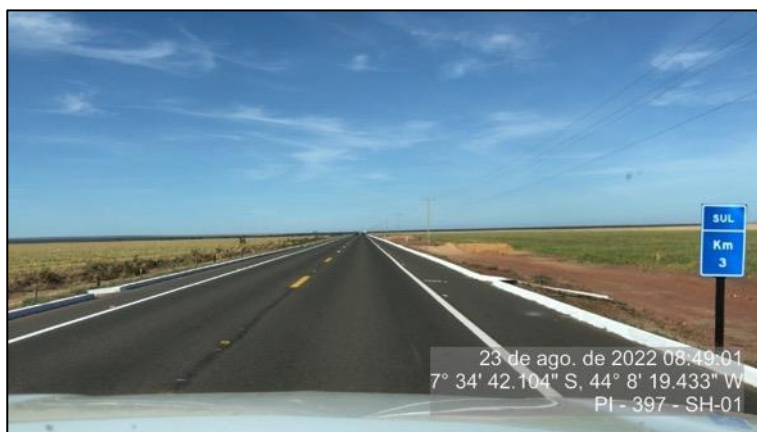
Figura 23 – Sinalização vertical implantada no mês de agosto/22 – SH1.

Na vistoria do mês de agosto/22, foi identificado que a Concessionária realizou os serviços de implantação das placas da sinalização vertical até o Km 24,60 do segmento, conforme apresentado na Figura 23. Durante a vistoria do mês de setembro/22, verificou-se que não houve continuidade nos serviços de implantação das placas, como pode ser conferido na Figura 24 e na Figura 25.

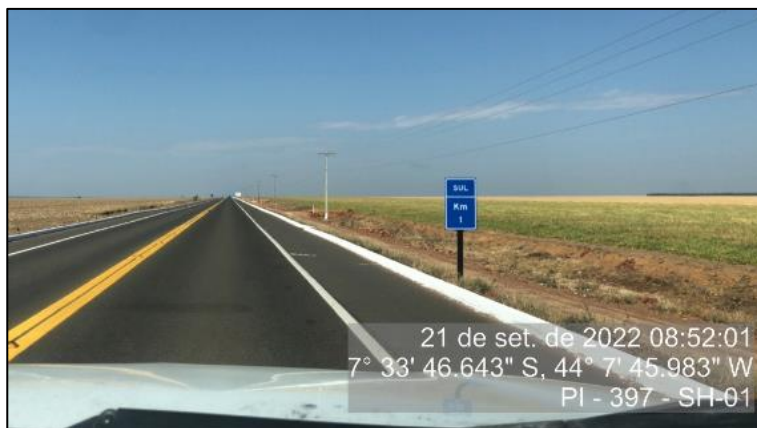
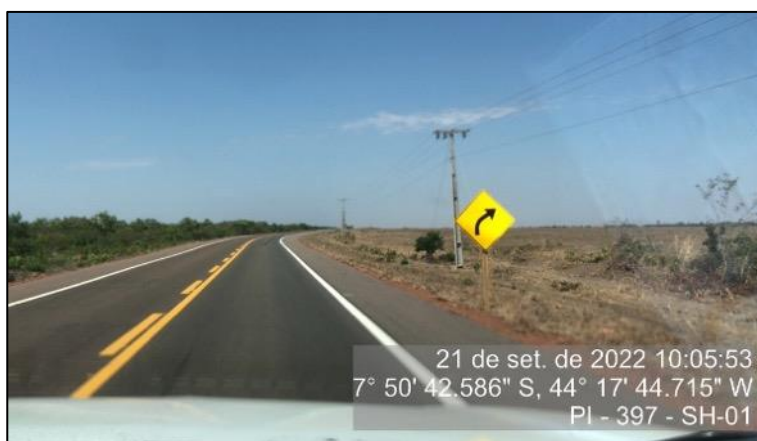
Figura 24 – Sinalização vertical implantada no mês de setembro/22 – SH1.

Figura 25 – Sinalização vertical implantada no mês de setembro/22 – SH1.

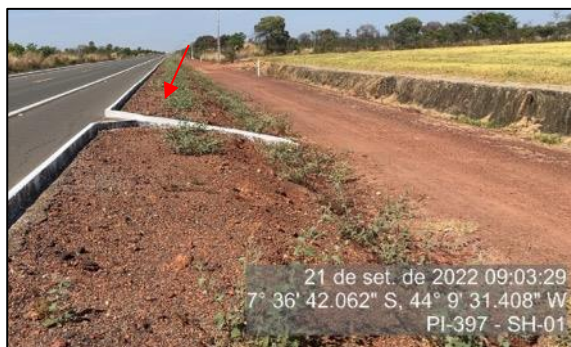
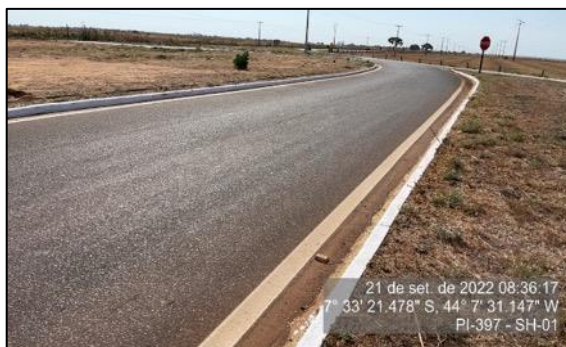
Durante vistoria neste segmento homogêneo, não foram constatadas zonas com dispositivos de drenagem danificados ou obstruídos, o que se deve aos trabalhos de limpeza e manutenção realizados pela Concessionária durante o mês de agosto, que foram capazes de manter o bom funcionamento desses dispositivos, como pode ser visto nas Figura 27 e Figura 28.

Figura 27 – Descida d'água desobstruída e em boas condições – SH-01

Figura 28 - Drenagem desobstruída e em boas condições – SH-01

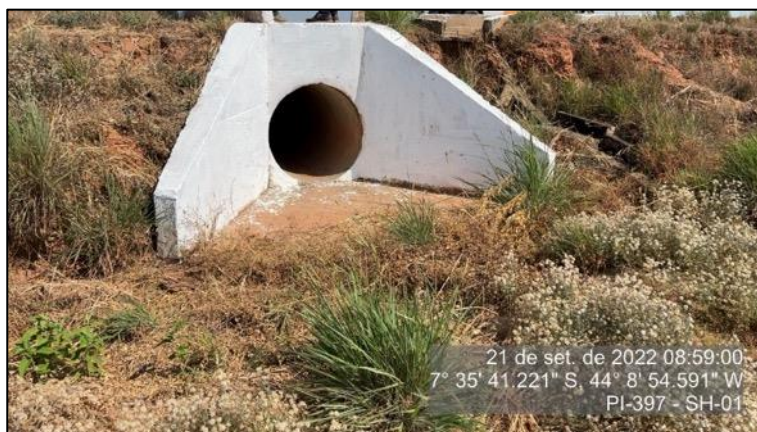
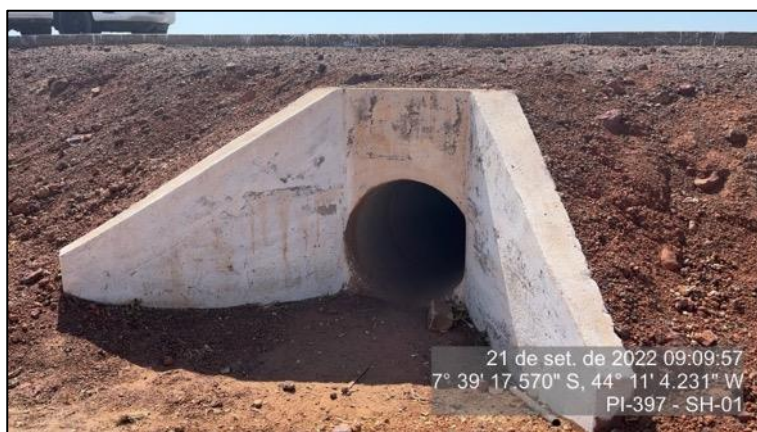
De acordo com o Cadastro Georreferenciado apresentado pela Concessionária, existem 3 bueiros simples locados neste segmento, como pode ser visto na Figura 29 e na Figura 30. Verificou-se que estes dispositivos de drenagem não estão danificados ou obstruídos e suas localizações estão de acordo com que foi apresentado.

Figura 29 – Bueiro simples 01 localizado no KM 0 do segmento – SH1.

Figura 30 – Bueiro simples 03 localizado no KM 12,70 do segmento – SH1.

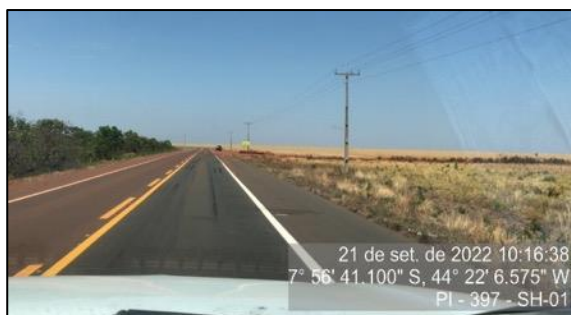
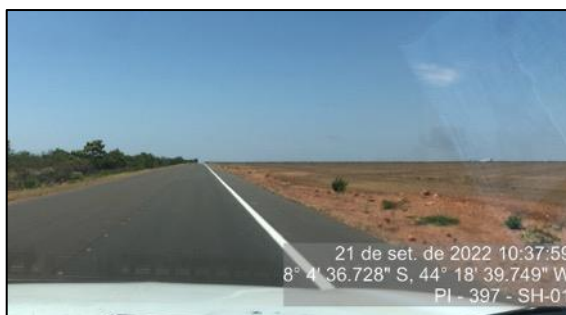
Existem alguns trechos com ausência total de dispositivos de drenagem (Figura 31 e Figura 32) como meio-fio e descidas d'água, sendo importante a avaliação e contemplação em projeto dos pontos onde há necessidade de implantação desses dispositivos de forma a proteger o terrapleno existente.

Figura 31 - Trecho sem dispositivos de drenagem – SH-01

Figura 32 - Trecho sem dispositivos de drenagem – SH-01

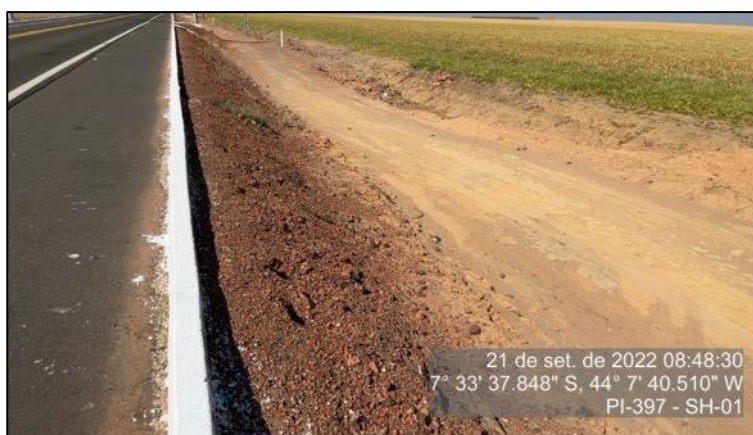
Durante vistoria neste segmento homogêneo, foi verificado que a maior parte dos terraplenos ou estruturas de contenção não apresenta risco, não havendo necessidade de intervenção emergencial ao corpo estradal da rodovia, estando o terrapleno desse segmento com estado geral bom e íntegro, conforme demonstrado na Figura 33.

Figura 33 – Terrapleno em boas condições – SH-01

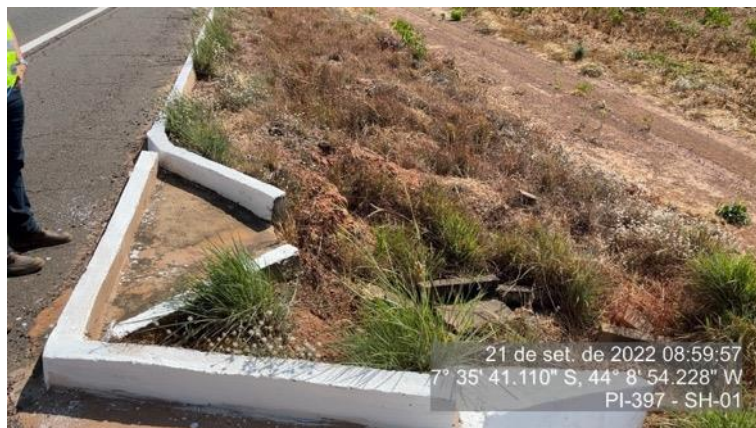
No entanto, foram verificadas pequenas erosões pontuais, principalmente próximos às descidas d'água, conforme mostrado da Figura 34, necessitando assim de correção desses pontos para que não se agravem no período chuvoso.

Figura 34 - Erosão pontual próximo à descida d'água

De acordo com o grupo de indicadores do item 5.2.4 - Terraplenos e Estruturas de Contenção do PER, não devem existir terraplenos com problemas emergenciais que ponham em risco a segurança do usuário. Dessa forma, pede-se atenção aos pontos similares aos demonstrados na Figura 34.

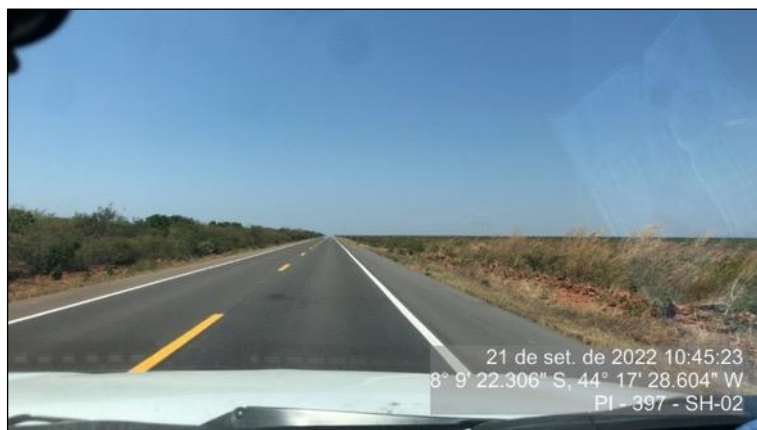
O Pavimento da faixa de rolamento do Segmento 02 se encontra em boas condições de maneira geral como disposto na figura.

Figura 48 - Pavimento da faixa de rolamento em boas condições

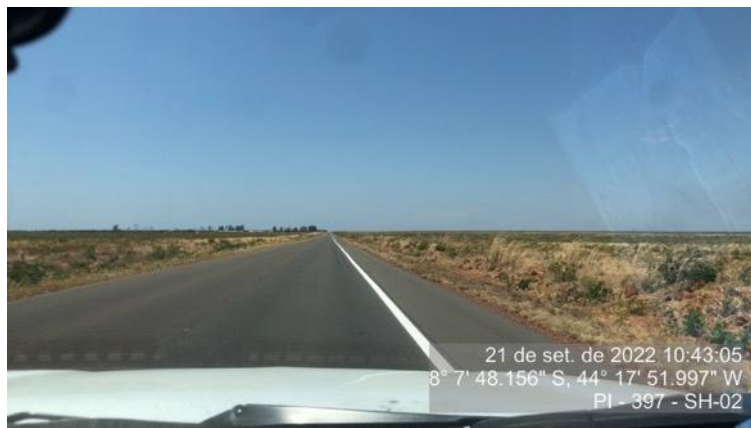
Figura 51 - Trecho com desnível entre as faixas do pavimento - SH-02

Visto que não foram iniciadas as obras para correção do desnível existente no pavimento que liga o final do Segmento 01 ao início do Segmento 02 (km 65 ao km 73,30), esse desnível se manteve conforme demonstrado na Figura 51.

A Sinalização horizontal se encontra ausente no trecho com desnível (ver Figura 51), que no SH-02 vai do início do segmento até o km 73 da Transcerrados (extensão de 3,41 km neste segmento). Contudo após esse trecho, a pintura da pista se encontra em bom estado como mostrado pela Figura 52.

Este Verificador expõe que o desnível presente no Início do Segmento 02 até o Km 73 (ver Figura 51) deve ser corrigido pois vai de encontro ao item 5.2.1 do PER.

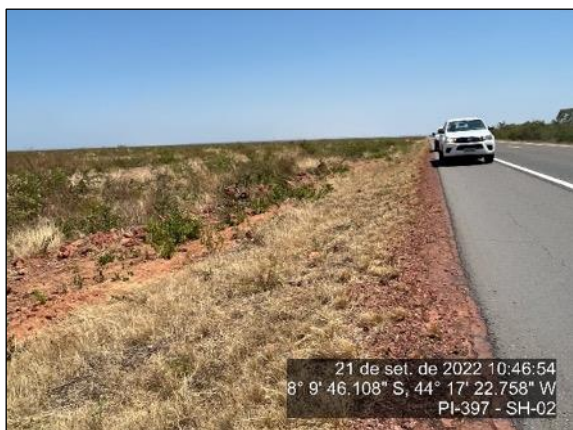
Figura 53 - Cobertura vegetal nos taludes da pista - 1

Durante a vistoria, para este segmento homogêneo, não se verificou terraplenos ou estruturas de contenção que apresentassem risco para intervenção emergencial ao corpo estradal da rodovia. Em grande parte da sua extensão os taludes existentes estão em boas condições e tem cobertura vegetal adequado, conforme demonstrado na Figura 53 e Figura 54

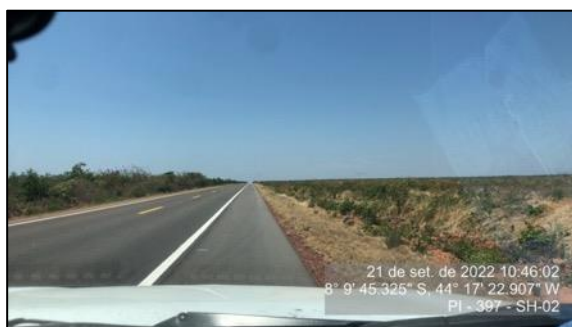
Figura 55 - Bordos da rodovia com vegetação baixa – SH-02

A vegetação nas laterais da pista apresenta-se com altura abaixo do limite de 30 cm determinado pelo PER, conforme exibido na Figura 55 e Figura 56.

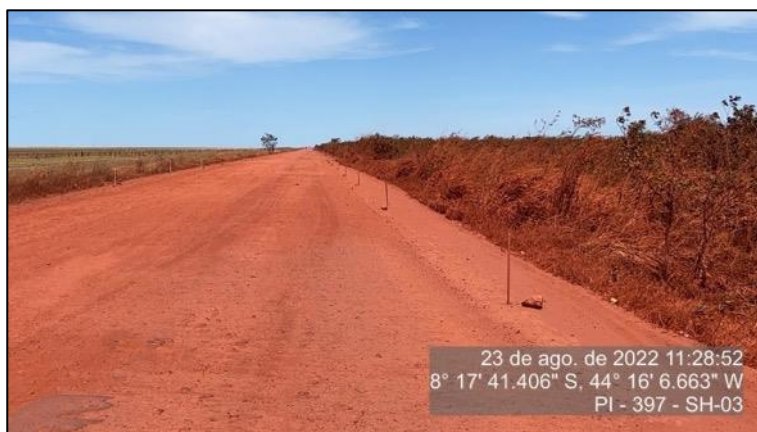
Figura 65 - Marcação topográfica das obras no SH-03

Na vistoria do mês de agosto/22, foi identificado continuidade dos serviços de marcação topográfica até o Km 95,30 do segmento, como pode ser visto na Figura 65. Já na vistoria do mês de setembro/22, verificou-se a execução dos serviços de terraplanagem em todo o segmento, conforme é citado neste relatório (no item 4.1.3.6) e pode ser verificado na Figura 66.

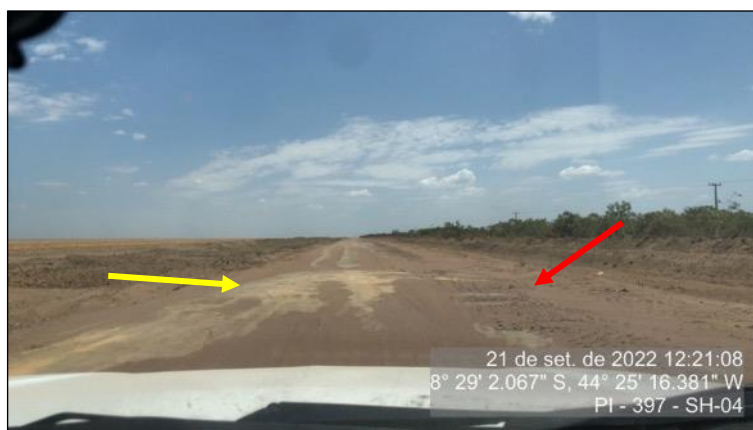
Figura 76 - Superfície do pavimento em leito natural - SH-04

O Segmento 04, após passar por várias intervenções, possui seu leito rebaixado em relação aos bordos. Contudo, as intervenções na terraplenagem conferiram adensamento de parte do material presente na pista, gerando enrijecimento de parte do pavimento e desprendimento de parte da superfície do pavimento (material solto vide Figura 76). Isso confere ao trecho uma melhoria na trafegabilidade, pois gerou uniformidade na superfície da faixa de rolamento.

A Figura 76 ilustra o citado acima, dando destaque para a parte rígida (amarelo) e a parte solta da superfície do pavimento (vermelho).

Embora ocorra muita trepidação durante o tráfego nesta via, não foram encontrados pontos de elevado desgaste e erosão nesse segmento, de forma que ele se encontra trafegável.

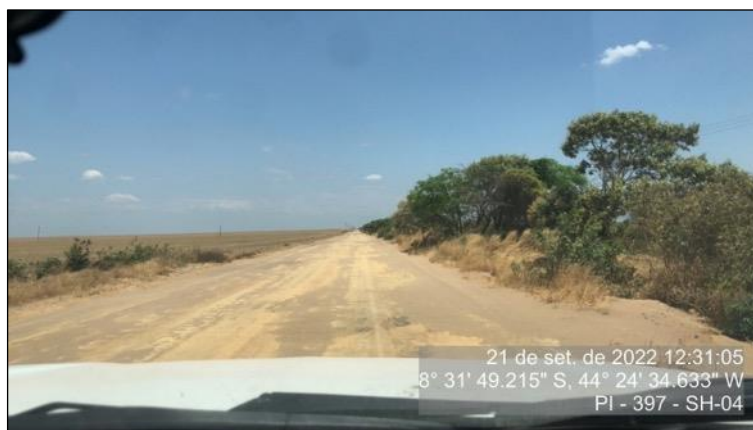
Figura 77 - Vegetação alta no bordo direito - SH 04

A faixa de domínio não apresenta declividades e foi verificada a existência de vegetação somente do lado direito, sentido crescente da rodovia, que, por sua vez, encontra-se com altura superior ao especificado no item 5.2.8 do PER (Figura 77). Vale ressaltar que a Concessionária iniciou a limpeza mecanizada dos bordos nos quilômetros iniciais do segmento 04, conforme o exposto no item 4.2.1.6 deste Relatório. Contudo, ainda existem pontos com vegetação alta no segmento, conforme o ilustrado pela Figura 77.

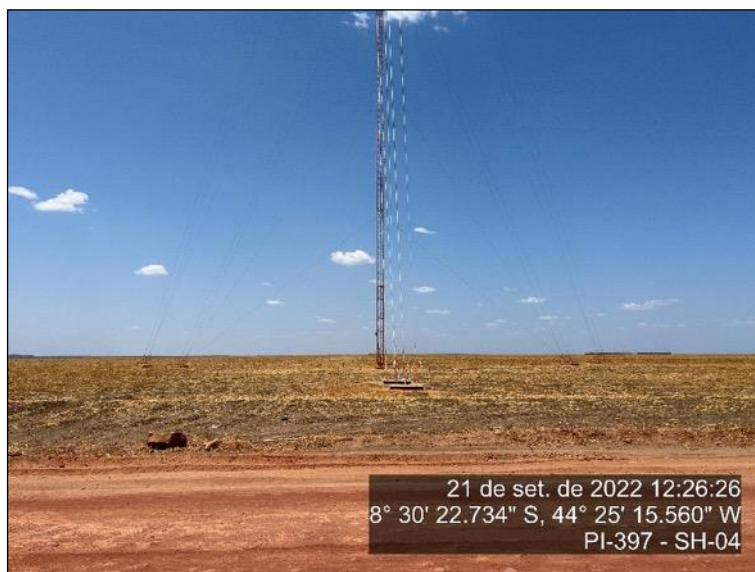
Figura 78 - Torre de comunicação da Concessionária no SH-04

Na vistoria de setembro/22 foi identificada uma torre de comunicação instalada no Segmento 04, conforme mostrado na Figura 78.

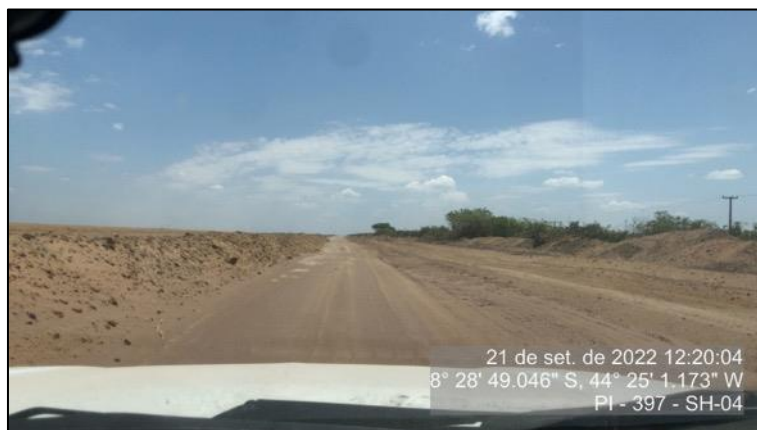
Figura 79 - Material depositado na pista - SH-04

Os serviços se encontram na fase de terraplenagem, mais especificamente, estão sendo realizados os serviços de escavação de empréstimos no bordo da pista e depósito do material na pista, como pode ser visto na Figura 79.

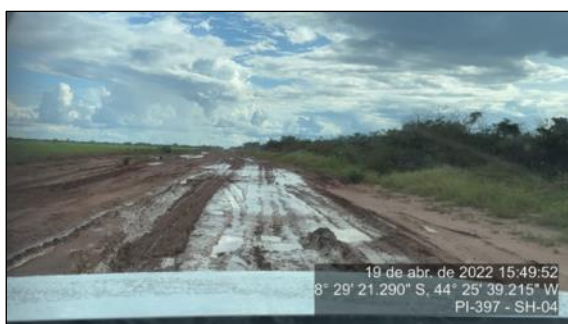
Figura 82 - Trecho alagado no mês de abril/22 - SH-04

Acerca do Item 1, vale ressaltar que foram mapeados pontos suscetíveis a alagamento no decorrer do Segmento 04. Contudo, como não ocorreram chuvas de alta intensidade nesse período do ano, não se pôde verificar a recorrência do alagamento após as intervenções. A figura abaixo mostra um exemplo de ponto de alagamento registrado no mês de abril/22 e seu estado no mês de setembro/22.

Não foi verificado a elevação do greide nesse ponto, o que é exigido pelo PER no seu item 1.1.13, permanecendo assim o risco de alagamento, o que pode impactar no recebimento dos trabalhos iniciais.

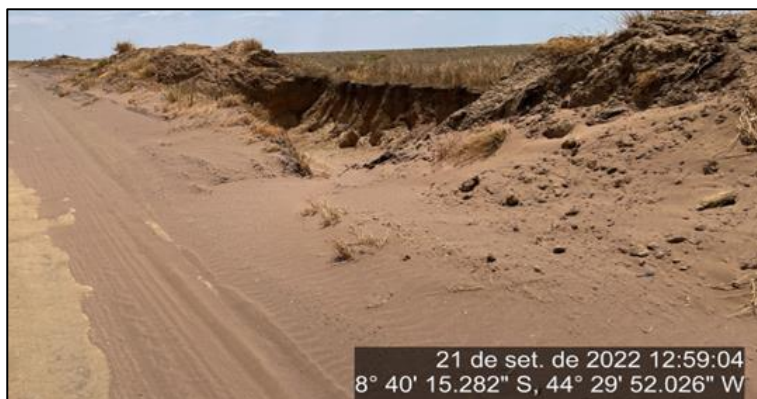
Figura 84 – Poço de drenagem – SH-05

A respeito das condições do leito estradal, esse segmento apresenta boas condições de trafegabilidade, com conformação abaulada e direcionamento das águas pluviais para os bordos da pista na maior parte da sua extensão, além de poços de drenagem (Figura 84), devido aos serviços iniciais executados pela Concessionária, conforme demonstrado nas Figura 85.

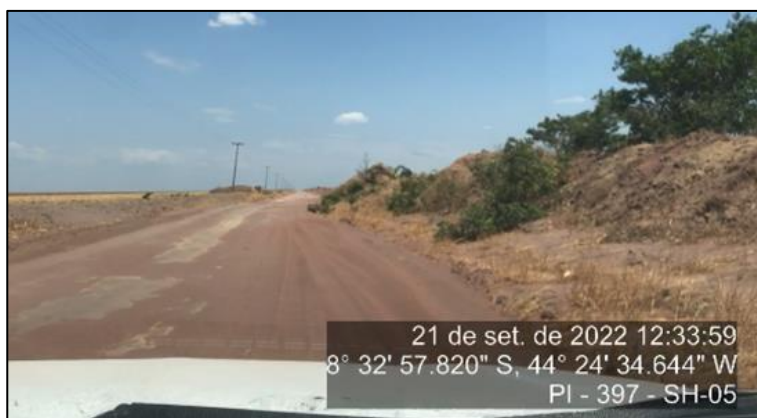
Figura 86 – Trecho com material solto – SH-05

Apesar desse segmento estar em boas condições, foram registrados alguns pontos com material solto, gerando instabilidade ao trafegar conforme mostrado na Figura 86, indicando baixa capacidade de suporte e coesão do material. Esses pontos merecem atenção pois podem gerar interrupção de tráfego em caso de atolamentos. Esta questão já tem sido apontada nos relatórios anteriores deste Verificador.

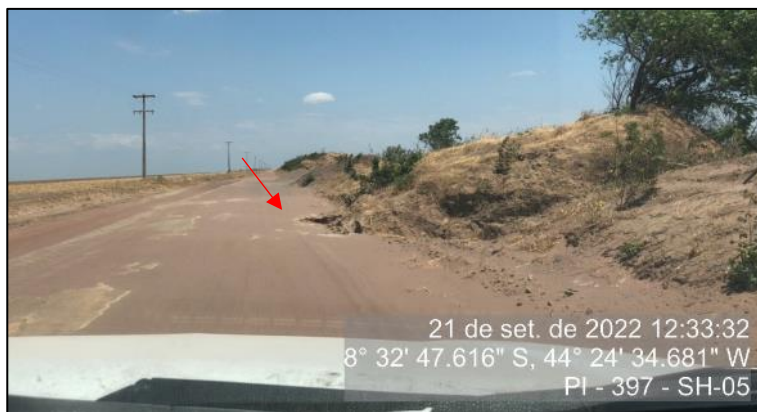
Figura 87 - Erosão causada pelo fluxo de águas pluviais – SH-05

Conforme já relatado nos meses anteriores, nos pontos de saída da água da rodovia para os poços de drenagem, é possível verificar início de processo erosivo, conforme mostrado na Figura 87 e na Figura 88. Esses pontos têm potencial de risco elevado, uma vez que os buracos causados pela erosão comprometem parte da largura da pista. Assim, recomenda-se que sejam feitas intervenções nesses pontos a fim de eliminar a situação de risco relatada.

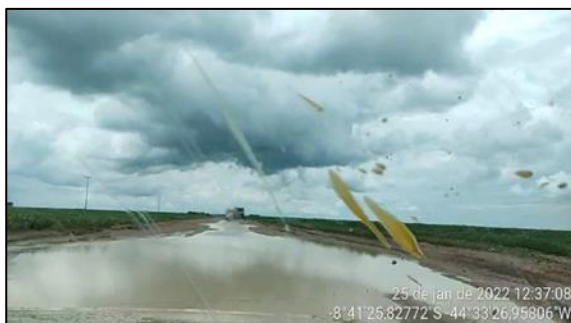
Figura 92 – Trecho alagado no mês de abril/22 - SH-05

Em relação ao item 1 do Grupo de indicadores 5.2.8, é importante ressaltar que foram mapeados pontos suscetíveis a alagamento no decorrer deste segmento, tomando como base a vistoria do mês de janeiro de 2022, período chuvoso do ano, como pode ser visto na Figura 92. Durante a vistoria do mês de setembro de 2022, período do ano sem ocorrência de chuva, não se pôde verificar a recorrência de pontos de alagamentos após as intervenções, foi identificado que nestes mesmos pontos não houve levantamento de greide (Figura 93), assim permanecendo o risco de alagamento, podendo impactar ao não cumprimento deste indicador.

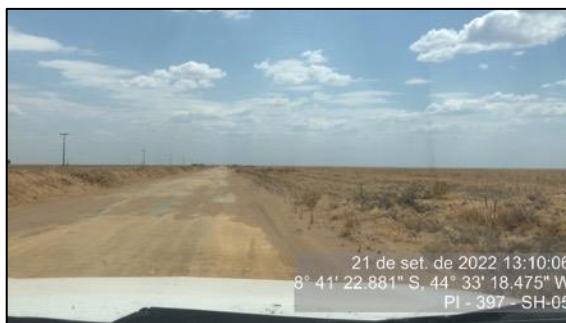
Figura 93 – Trecho sujeito a alagamento no mês de setembro/22 - SH-05

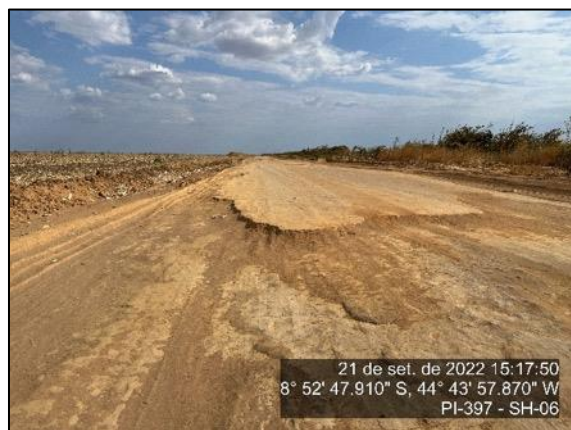
A parte rígida, destacada em amarelo, chega a formar “batentes” que provocam desconforto e danos aos veículos que trafegam na rodovia, na Figura 95 e na Figura 96 são mostrados exemplos de batentes.

Figura 96 - Batente formado pela compactação do material do subleito - SH-06 - 2

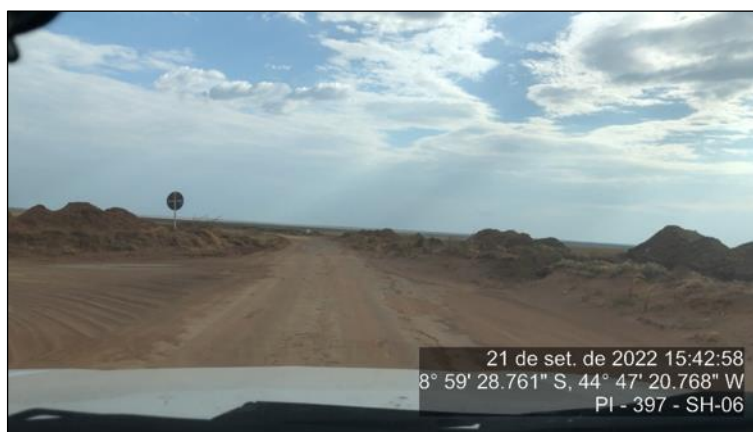
Em relação à sinalização, o Verificador identificou apenas uma placa de sinalização de não ultrapassagem conforme mostrado na Figura 97, no sentido decrescente da Rodovia.

Figura 97 - Placa implantada no Segmento 06

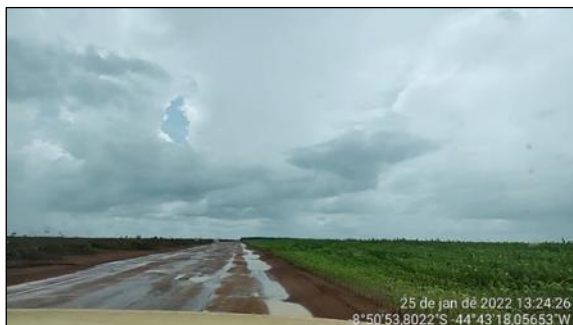
Acerca do Item 1, vale ressaltar que foram mapeados pontos suscetíveis a alagamento no decorrer do Segmento 06. Contudo, como não ocorreram chuvas de alta intensidade nesse período do ano, não se pôde verificar a recorrência do alagamento após as intervenções. A figura abaixo mostra um exemplo de ponto de alagamento registrado no mês de janeiro/22 e seu estado no mês de setembro/22.

Figura 99 - Trecho alagado no mês de janeiro/22 - SH-06

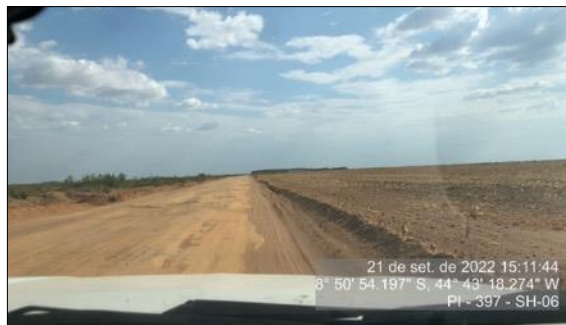
Não foi verificado a elevação do greide nesse ponto, o que é exigido pelo PER no seu item 1.1.13, permanecendo assim o risco de alagamento o que pode impactar no recebimento dos Trabalhos Iniciais.

Figura 100 - Trecho sujeito a alagamento no mês de setembro/22 - SH-06

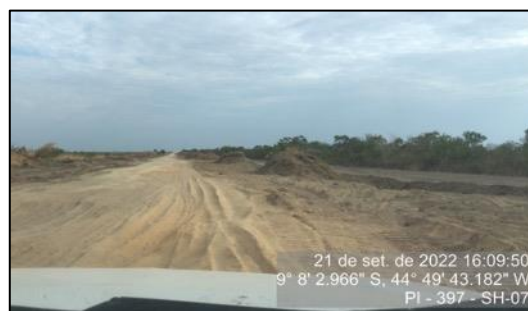
Na vistoria realizada em setembro/22, foi identificado a permanência de alguns pontos com material solto na pista podendo gerar interrupção de tráfego em caso de atolamentos, como pode ser visto na Figura 101 e na Figura 102. Verificou-se também que no trecho entre o KM 215,3 e o KM 221,4 do segmento, a pista encontra-se bastante deteriorada, causando instabilidade ao trafegar neste trecho, conforme mostrado na Figura 103 e na Figura 104. Esta questão já foi apontada no relatório anterior deste Verificador.

Figura 102 – Ponto com material solto – SH-07

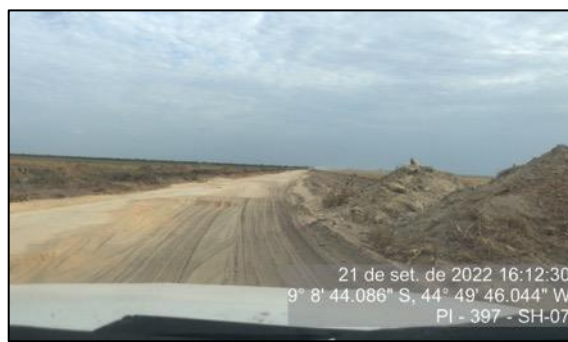
Ainda sobre o Grupo de Indicadores do item 5.2.1, é necessário que se avaliem as flechas nas trilhas de rodas para atendimento ao valor máximo de 14mm. Como exemplo destacamos o mostrado na Figura 117, que apresenta evidente afundamento, que pode afetar os resultados quando dos ensaios a serem realizados no recebimento dos Trabalho Iniciais.

Em relação ao item 1 do grupo de indicadores 5.2.8, é importante ressaltar que foram mapeados pontos suscetíveis a alagamento no decorrer deste segmento, tomando como base a vistoria do mês de janeiro de 2022, período chuvoso do ano, como pode ser visto na Figura 116. Durante a vistoria do mês de setembro de 2022, período do ano sem ocorrência de chuva, não se pôde verificar a recorrência de pontos de alagamentos após as intervenções. Foi identificado que, nestes mesmos pontos, não houve levantamento de greide (Figura 117), assim permanecendo o risco de alagamento, podendo impactar ao não cumprimento deste indicador.

Figura 117 – Trecho sujeito a alagamento no mês de setembro/22 - SH-07

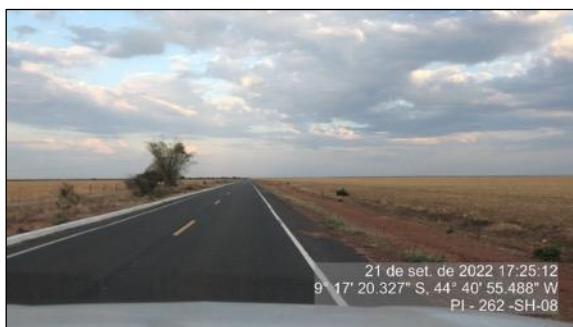
Na vistoria do setembro/22, não foram identificados grandes defeitos no pavimento da faixa de rolamento, como pode ser visto na figura. Contudo, no pavimento do acostamento, foram verificadas diversas ocorrências de buracos (vide Figura 120 e Figura 121) e desprendimento do revestimento asfáltico. Além disso, o segmento apresenta muitos acessos laterais onde o pavimento do acostamento se encontra avariado (vide Figura 122 e Figura 123).

Figura 120 - Buraco no acostamento - SH-08-1

Este Verificador expõe que os buracos e danos do acostamento devem ser reparados para a Entrega dos Trabalhos Iniciais.

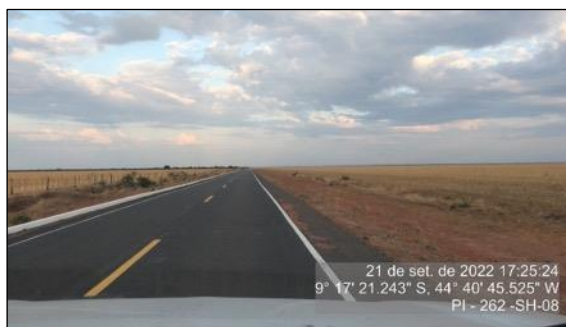
Figura 121 - Buraco no acostamento - SH-08-2

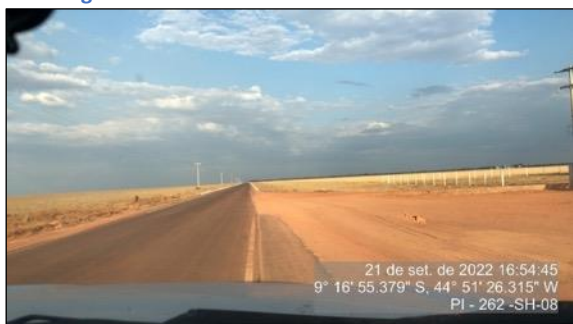
Figura 122 - Acesso irregular a direita da rodovia - SH-08-1

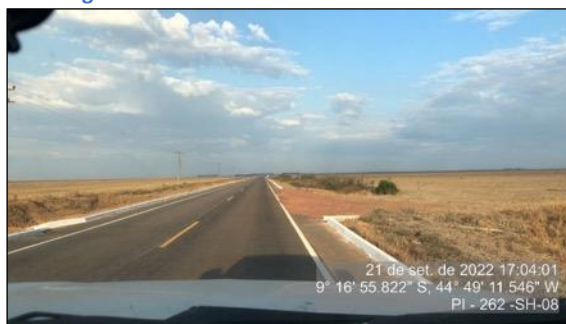
Figura 123 - Acesso irregular a direita da rodovia - SH-08-1

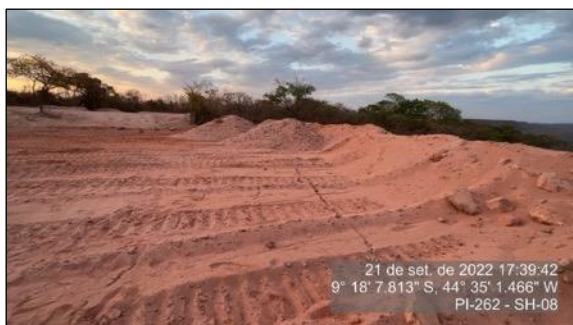
O primeiro é a execução de bota-fora de grandes dimensões na margem direita da Rodovia (sentido crescente), em que o material foi depositado sobre a vegetação nativa existente, conforme pode ser verificado pelas imagens a seguir.

**Figura 136 – Topo do depósito de material escavado (bota-fora)**

Como pode ser depreendido das imagens mostradas acima, o talude deixado tem grande altura e não possui bermas de estabilidade. Aliado ao fato de o material ter sido depositado sem compactação, conforme demonstrado em oportunidades anteriores, esse maciço tem risco elevado de colapso por deslizamento ou rupturas em cunha.

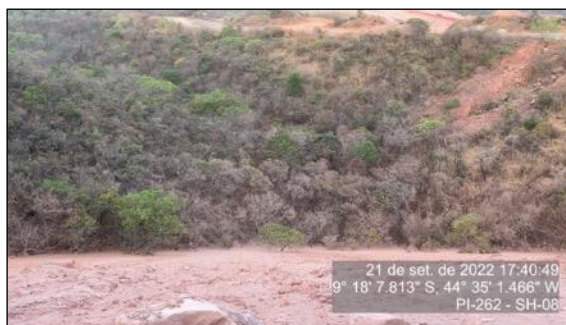
**Figura 137 - Talude de bota-fora avançando sobre vegetação nativa**

Conforme mencionado no Ofício Nº 035/2022/VI PI 397 deste Verificador, essa condição incorre em grande passivo ambiental para a Rodovia PI-262, ora sob Concessão através do Contrato de PPP 003/2021. Há também o risco elevado de rompimento desse talude, ainda mais quando considerado a aproximação do período chuvoso.

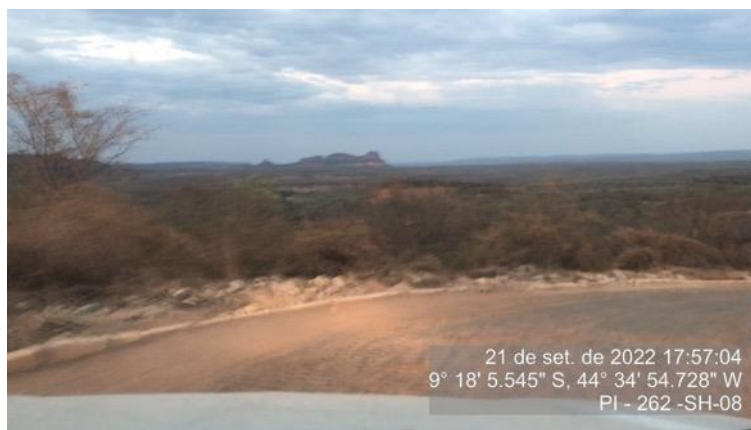
Na vistoria de agosto/22, foi constatado que o pavimento utilizado para subida da Serra do Quilombo se encontrava deteriorado, conforme exibido no Relatório Geral 10. Contudo, na vistoria de setembro/22, verificou-se que este pavimento passou por serviço de reparos temporários, para que seja utilizado durante toda a duração da obra, como mostrado na Figura 139.

Figura 139 - Pavimento da subida da Serra do Quilombo

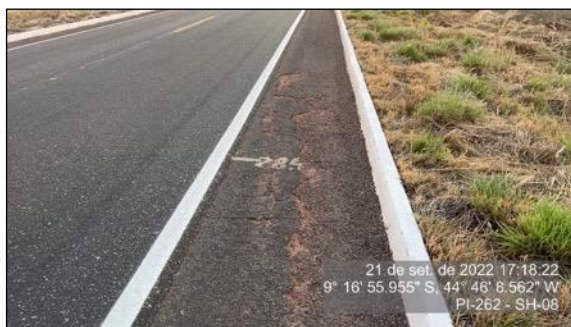
Foram encontrados buracos e panelas no acostamento do pavimento, logo o item 5.2.1 do PER (Indicador de Desempenho da Fase de Trabalhos Iniciais – Pavimento) não será atendido caso não sejam executados os reparos destes. Exemplos dessas ocorrências são mostrados nos registros abaixo.

Figura 140 - Buraco em formação no acostamento - SH-08

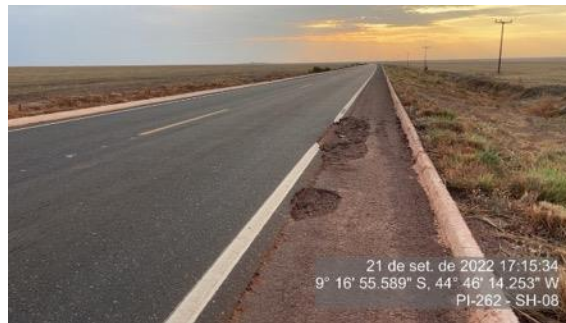
Figura 141 - Buraco no acostamento - SH-08

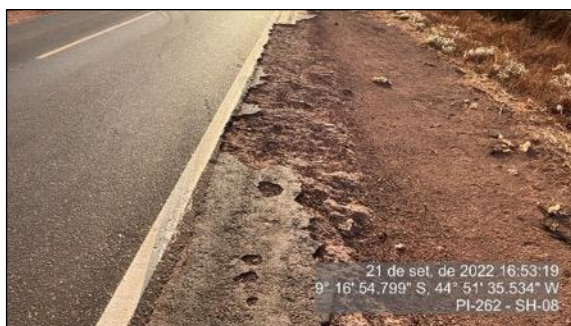
Figura 142 - Desprendimento do revestimento do pavimento - SH-08-1

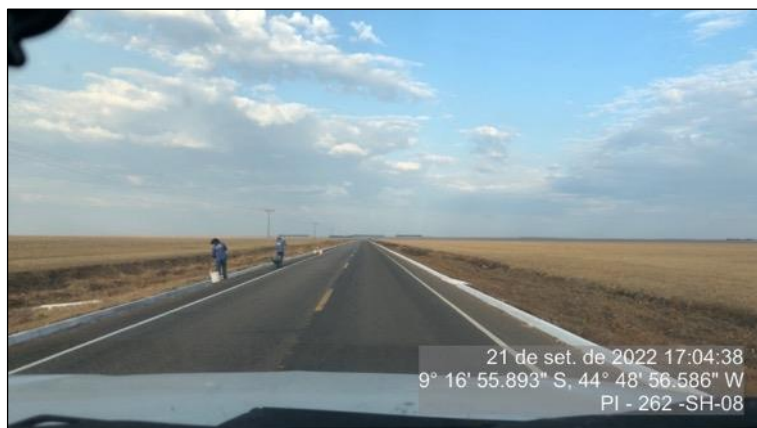
Acerca do Grupo de Indicadores 5.2.3 - Drenagem e Obras de Arte Corrente, os dispositivos de drenagem presentes neste Segmento apresentam-se em bom estado de conservação e os serviços de caiação seguem sendo executados pela Concessionária como mostrado na Figura 144.

Figura 144 - Serviços de manutenção de meio-fio executado pela Concessionária - SH-08

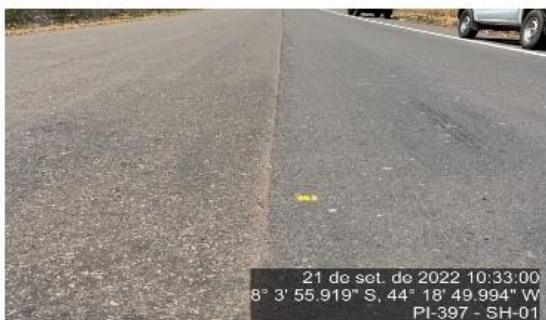
Diferença de nível do pavimento asfáltico entre as faixas de rolamento da pista, no KM 65,50.

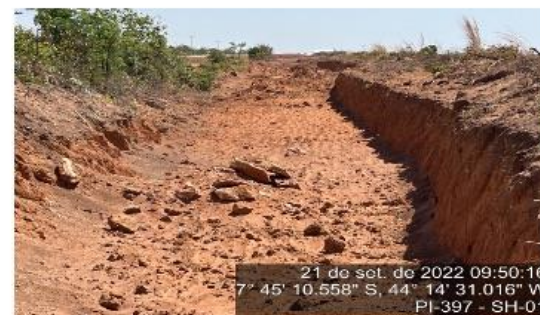
Talude negativo no bordo da rodovia.

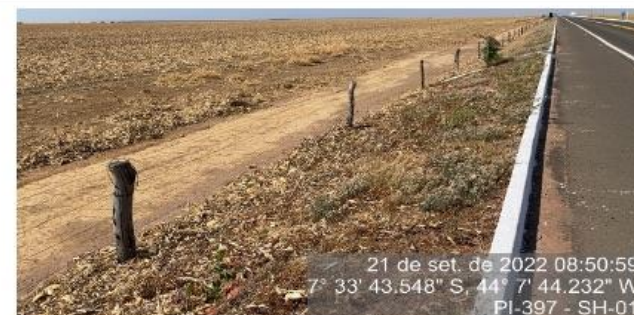
Cerca de propriedade privada aparentemente invadindo a faixa de domínio.

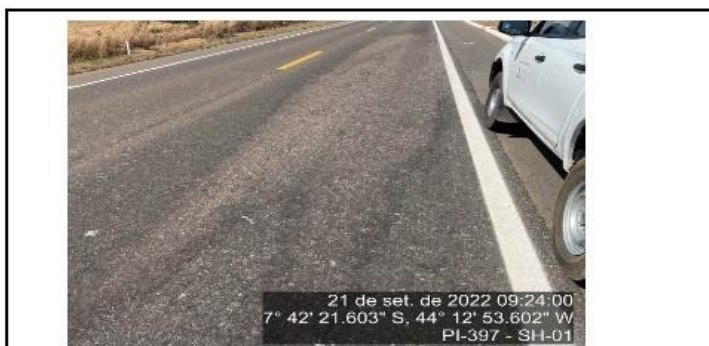
Zona com desgase no pavimento.

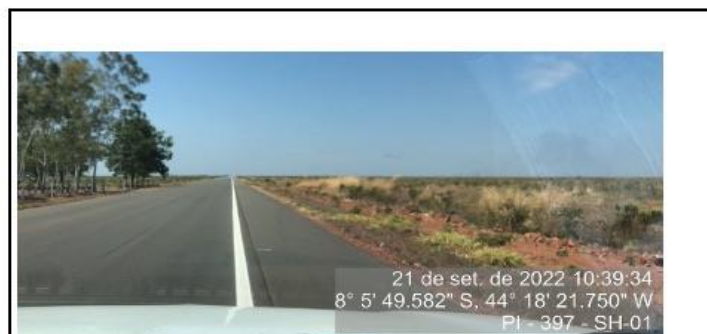
Final do segmento homogêneo 1 - Ainda necessitando de complementação na sinalização horizontal.

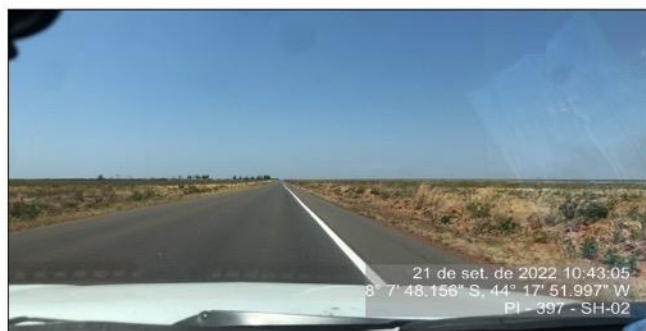
Início do segmento homogêneo 2 - segmento pavimentado. Ainda precisando de complementação na sinalização horizontal.

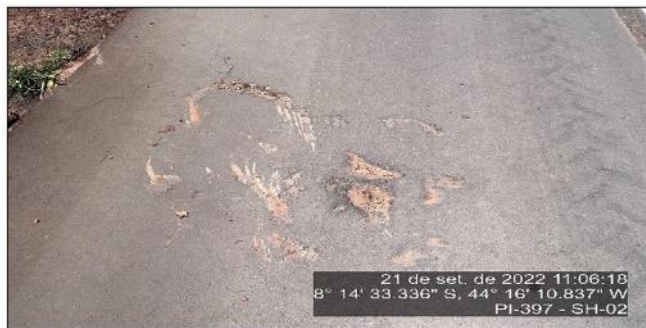
Buraco em formação no acostamento - SH-02

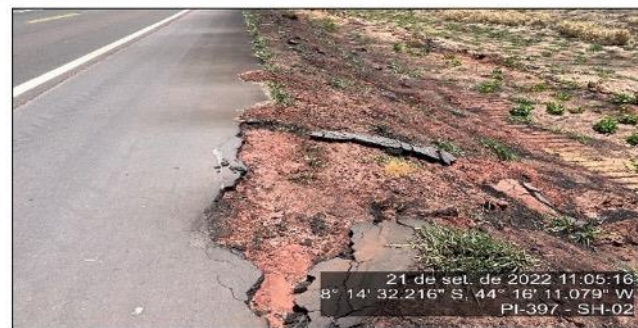
Foram encontrados buracos (ver Figura 63) no acostamento do pavimento, logo o item 5.2.1 do PER (Indicador de Desempenho da Fase de Trabalhos Iniciais – Pavimento) não será atendido caso não sejam executados os reparos destes. No Km 86 da Transcerrados foi encontrado um dano no revestimento do acostamento da rodovia como exibido pela Figura 64.

Revestimento arrancado no acostamento do Km 86 - SH-02

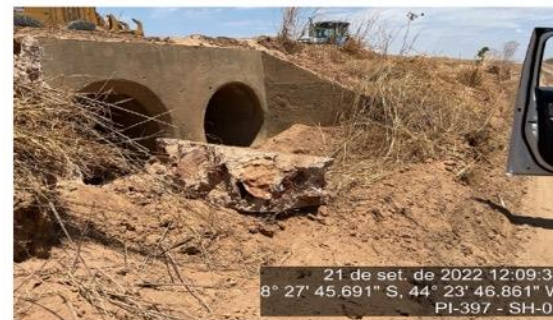
Bueiro duplo localizado no KM 116,6 do segmento, danificado.

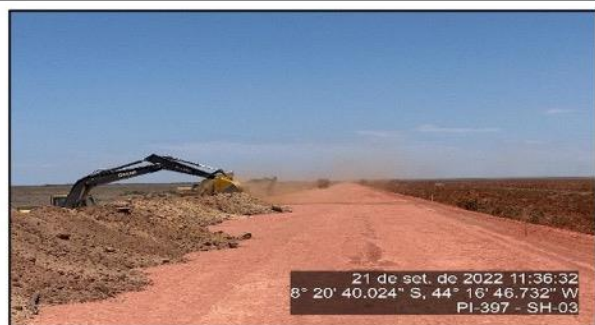
Depósito do material escavado na pista.

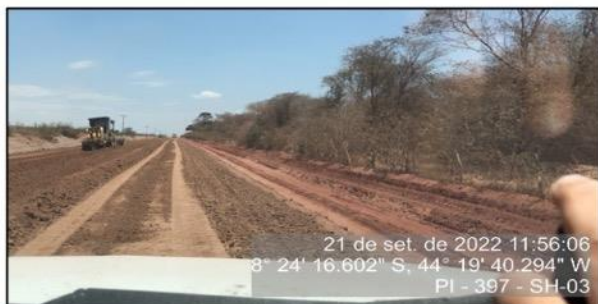
Vegetação alta no bordo da pista.

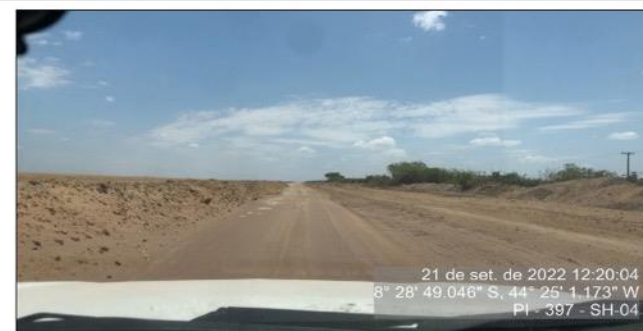
Depósito de material na lateral da pista, originado da escavação do bordo da pista do Segmento 04

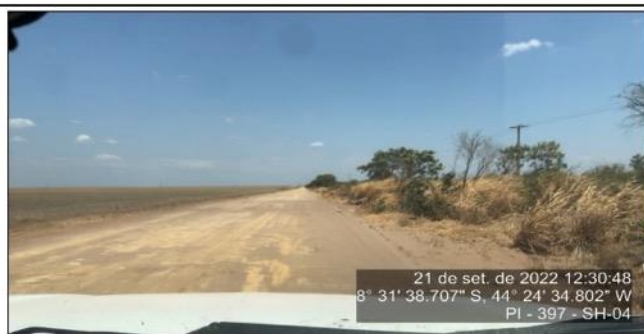
Ponto com vegetação alta no bordo da pista

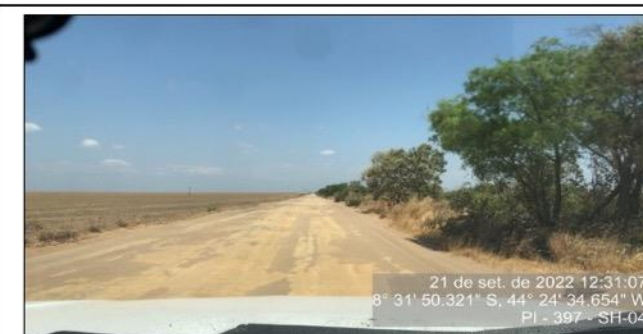
Ponto com vegetação alta no bordo da pista

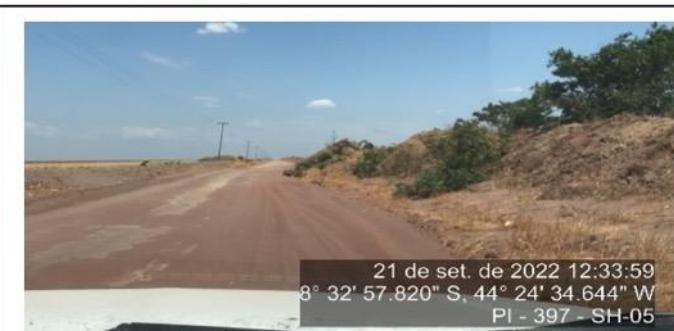
Trecho do segmento com material solto.

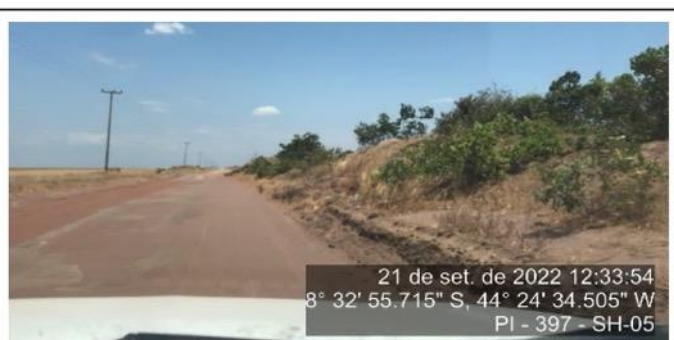
Vegetação alta no bordo da pista.

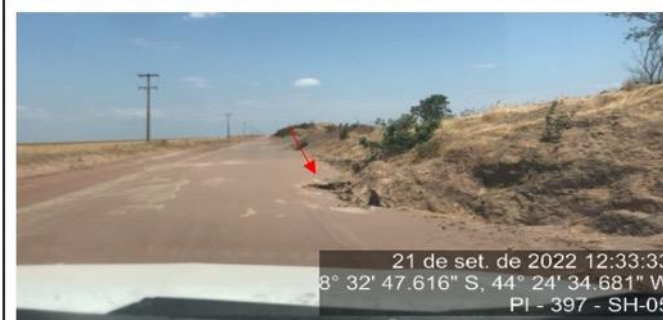
Erosão causada pelo fluxo de águas pluviais.

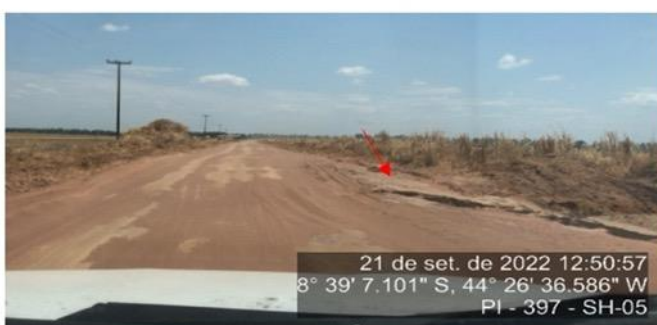
Erosão causada pelo fluxo de águas pluviais.

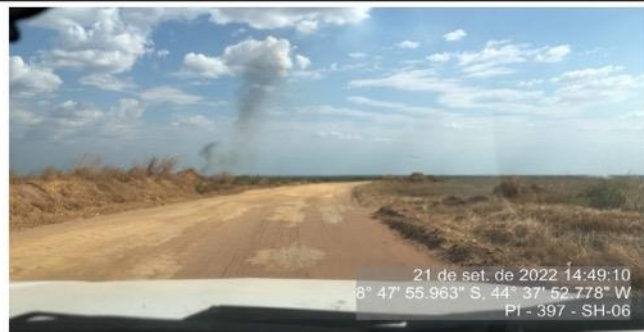
Início do segmento homogêneo 6 - segmento em leito natural apresentando material solto e vegetação de bordo alta

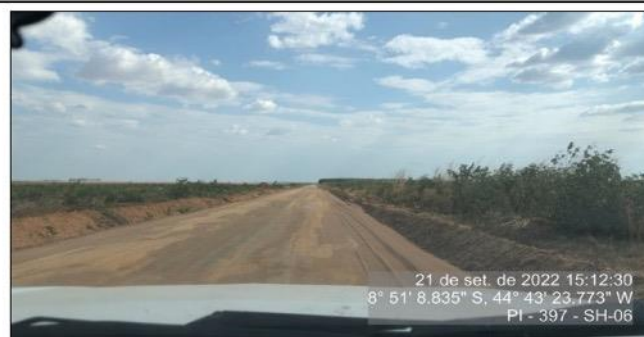
Bordo da pista precisando de limpeza e roçada.

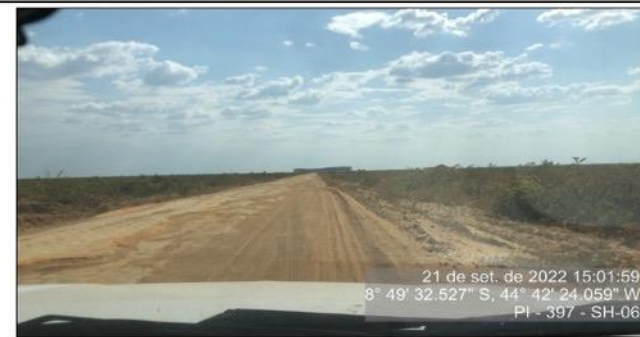
Ponto do trecho com material solto.

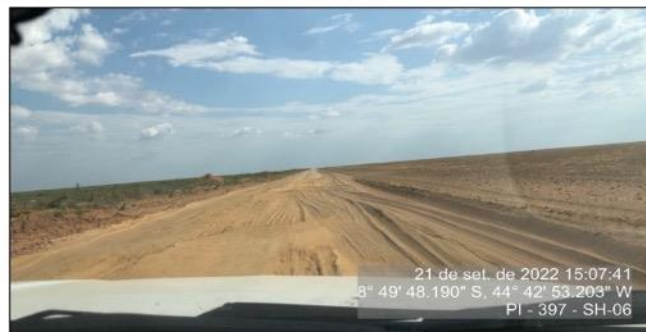
Ponto do trecho com material solto.

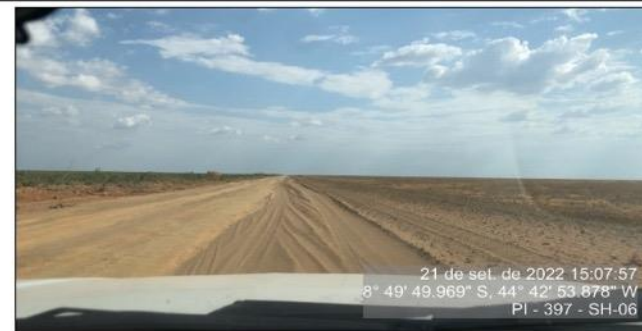
Ponto do trecho com material solto.

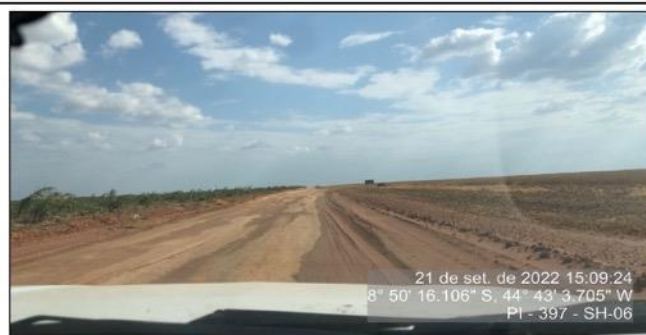
Ponto do trecho com material solto.

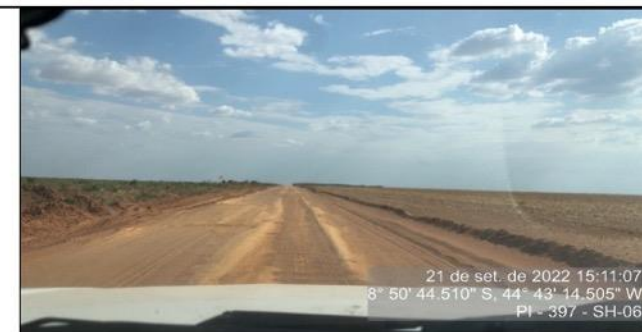
Ponto do trecho com material solto.

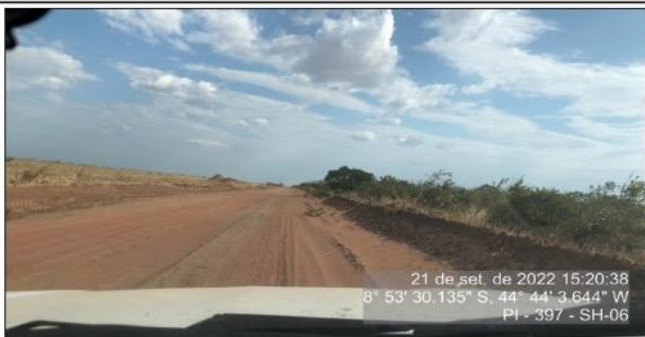
Ponto do trecho com material solto.
