## RELATÓRIO GERAL DE VERIFICAÇÃO

PI 397-VI-FIS-RGV-2022-11-R00 –  
VOLUME ÚNICO

RODOVIA TRANSERRADOS – ESTRADA PALESTINA  
CONSÓRCIO

### **RELATÓRIO GERAL DE VERIFICAÇÃO**

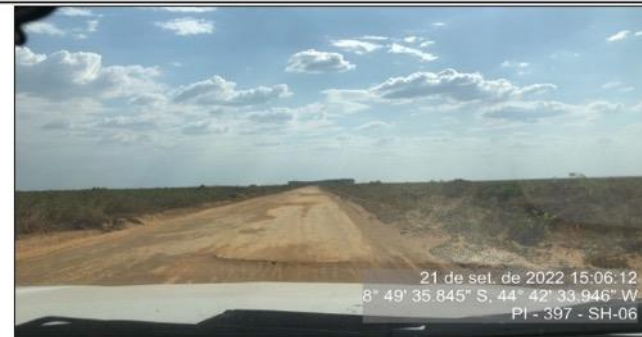
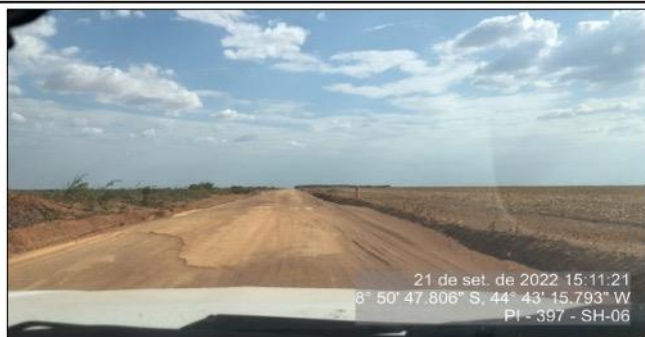
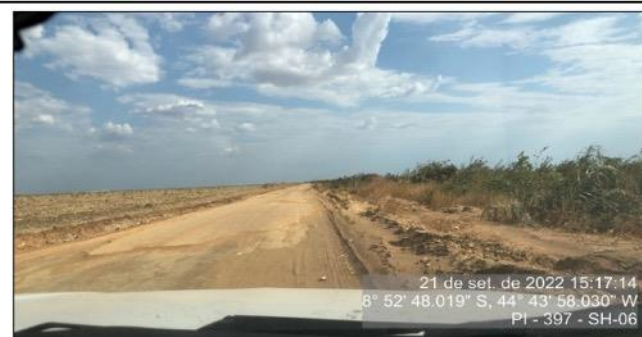
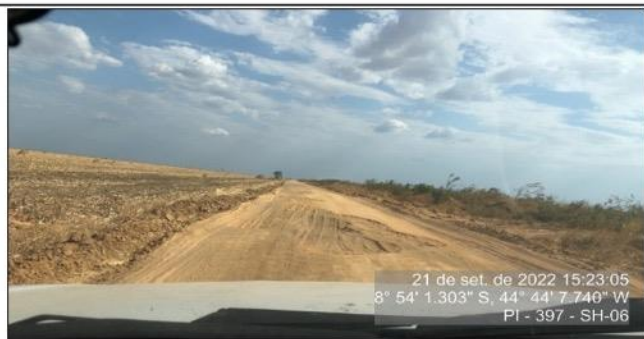
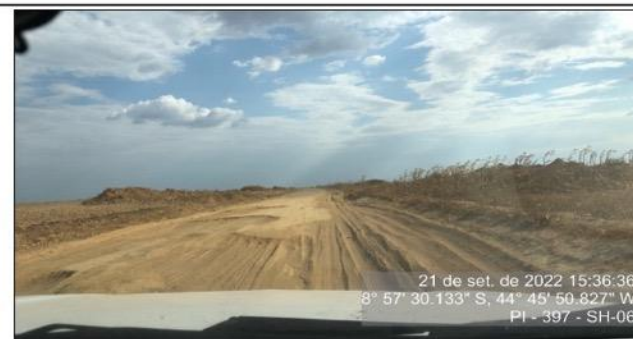
A parte rígida, destacada em amarelo, chega a formar “batentes” que provocam desconforto e danos aos veículos que trafegam na rodovia, na Figura 95 e na Figura 96 são mostrados exemplos de batentes.

Batente formado por compactação não uniforme do leito da pista

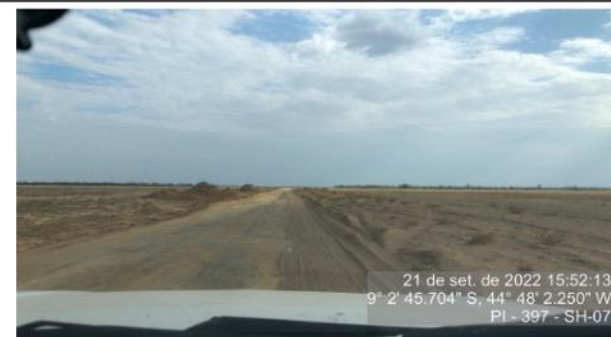
Leito estradal com elevação inferior aos bordos da rodovia .

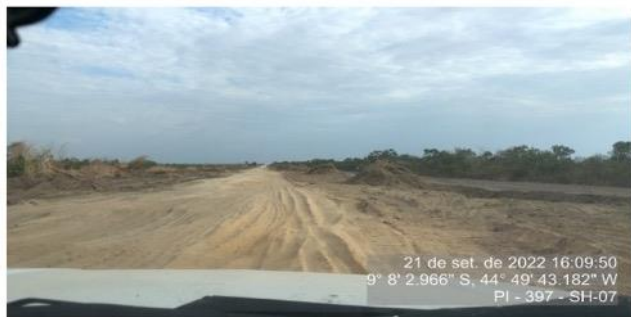
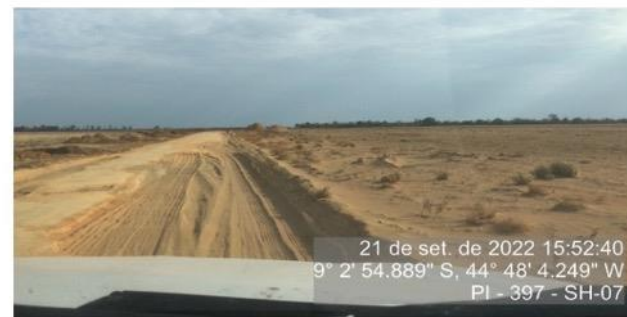
Na vistoria realizada em setembro/22, foi identificado a permanência de alguns pontos com material solto na pista podendo gerar interrupção de tráfego em caso de atolamentos, como pode ser visto na Figura 101 e na Figura 102. Verificou-se também que no trecho entre o KM 215,3 e o KM 221,4 do segmento, a pista encontra-se bastante deteriorada, causando instabilidade ao trafegar neste trecho, conforme mostrado na Figura 103 e na Figura 104. Esta questão já foi apontada no relatório anterior deste Verificador.

Trecho com material solto na pista.

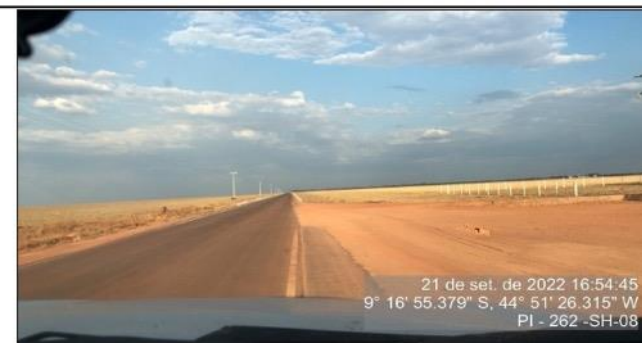
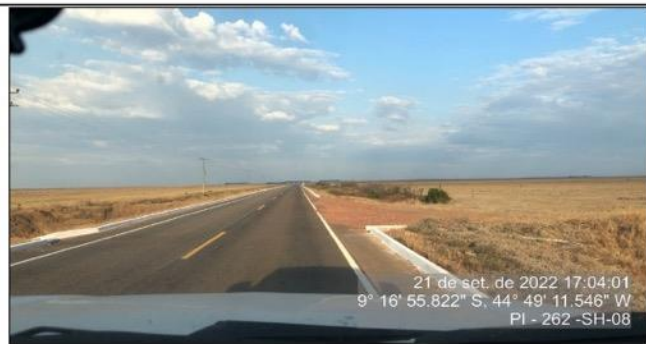
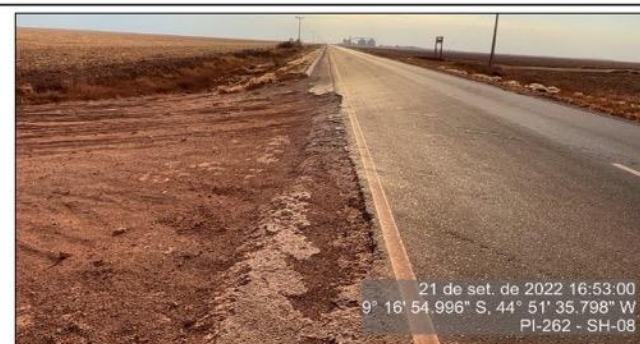
Zona com desgaste no pavimento asfáltico do acostamento da pista em local de acesso lateral irregular

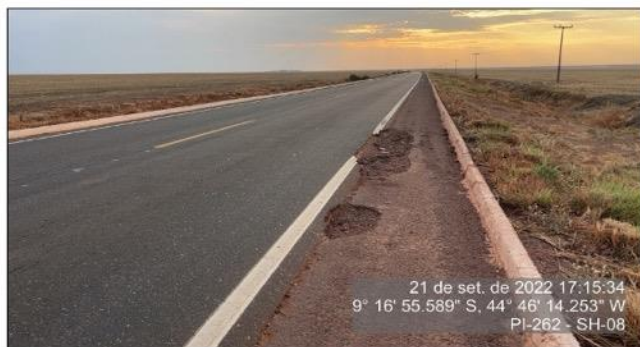
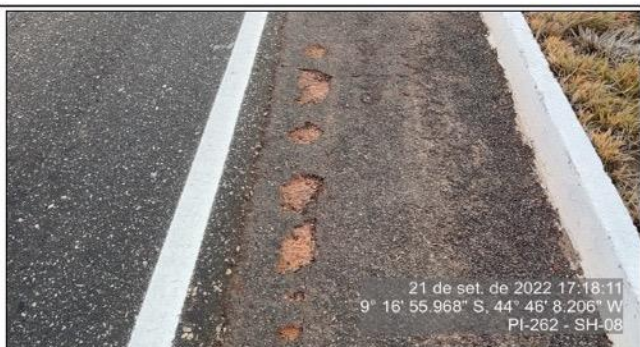
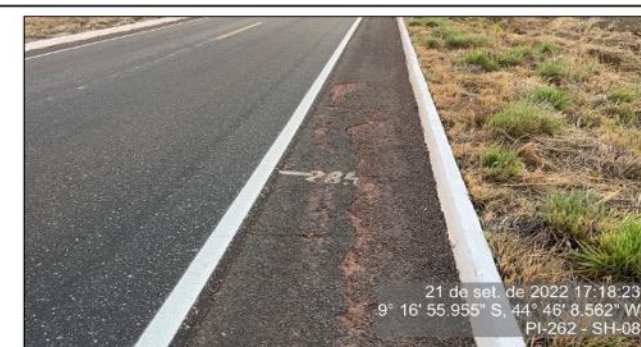
Buraco no acostamento do Segmento 08

Este Verificador expõe que os buracos e danos do acostamento devem ser reparados para a Entrega dos Trabalhos Iniciais.

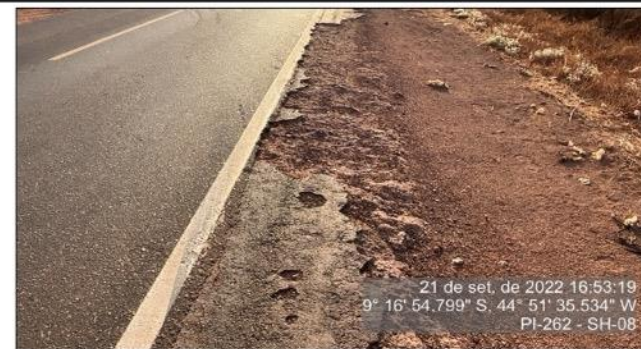
Revestimento do acostamento arrancado - SH-08

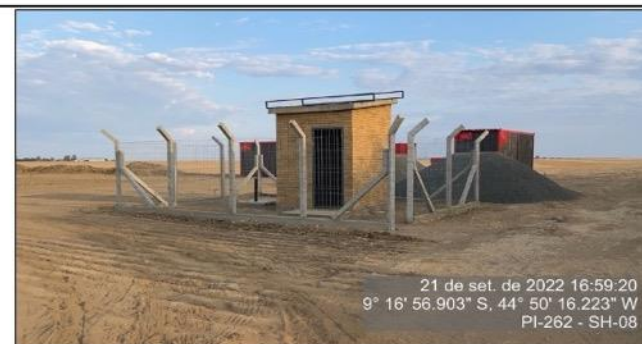
Poço de água da Praça de Pedágio P4 já implantado pela Concessionária.

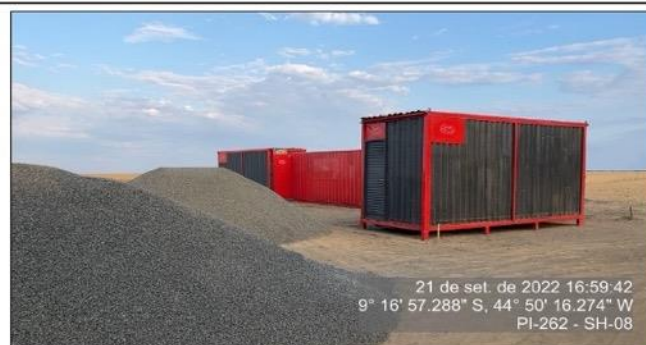
Edificação da torre de comunicação da P4.

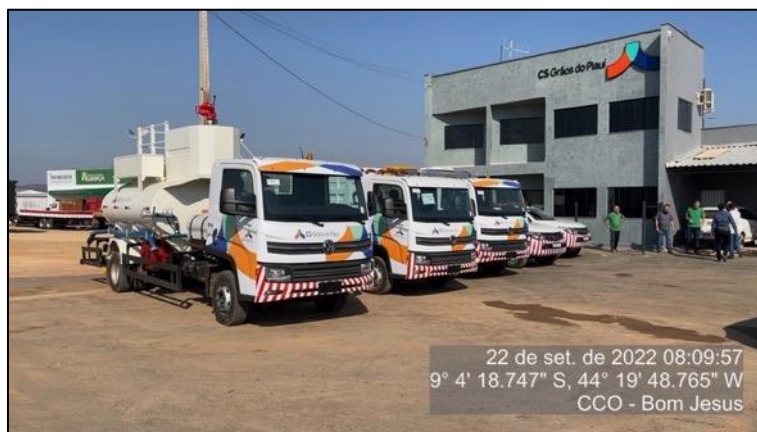
Porém, considerando a atual fase da Concessão, em fase de Trabalhos Iniciais, não serão abordados ainda de maneira aprofundada. No entanto, registra-se que a Concessionária iniciou a mobilização das instalações do CCO, em imóvel localizado da cidade de Bom Jesus, tendo sido verificado a mobilização de alguns equipamentos Operacionais, conforme mostrado nas imagens a seguir.

Figura 145 – Parte dos equipamentos Operacionais e CCO

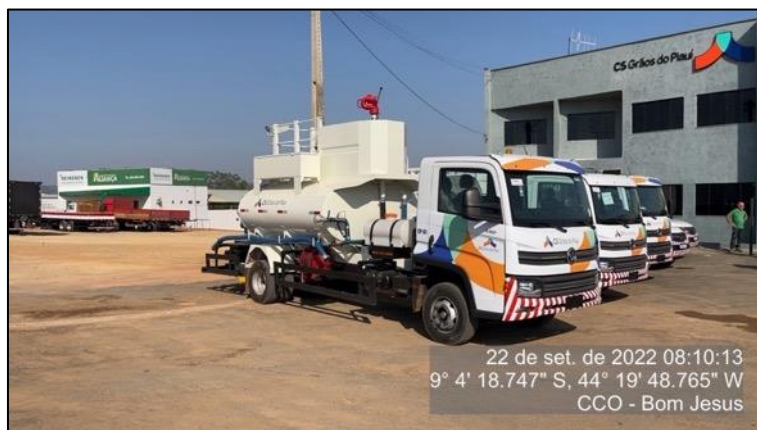
Figura 146 - Caminhão pipa dotado de sistema de combate a incêndio

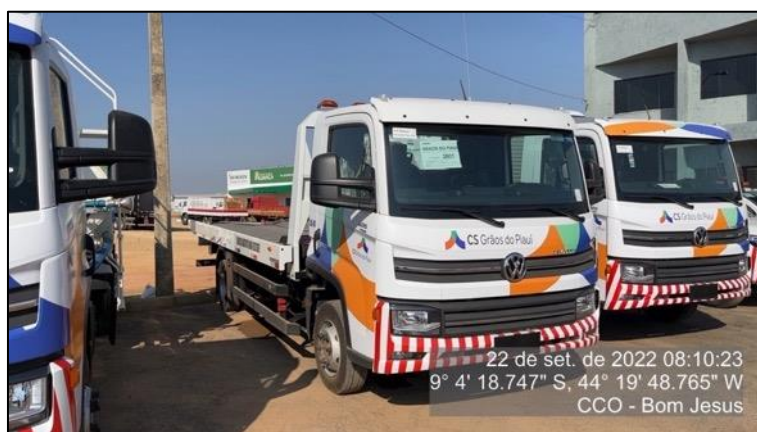
Figura 147 - Guincho para Veículos leves

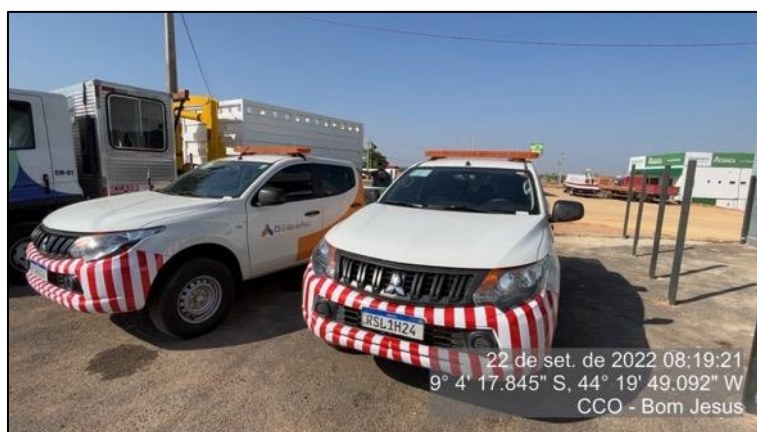
Figura 148 - Veículos de Inspeção de Tráfego e caminhão Multiuso

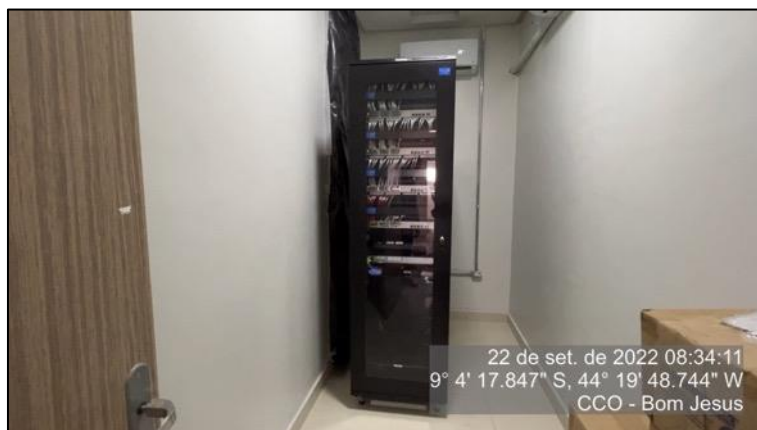
Figura 149 – Data Center
