**GOVERNO DO ESTADO DO PIAUÍ**  
**SECRETARIA DE ADMINISTRAÇÃO DO ESTADO DO PIAUÍ- SEAD-PI**  
**SUPERINTENDÊNCIA DE PARCERIAS PÚBLICO PRIVADAS E CONCESSÕES - SUPARC**

**RELATÓRIO TRIMESTRAL DOS CONTRATOS Nº 001/2015, 002/2015, 003/2015**  
**Concessão de Serviços Públicos para Administração, Operação, Manutenção e Exploração**  
**Comercial de Áreas e Serviços dos Terminais Rodoviários de Teresina, Picos e Floriano,**  
**Precedida de Obras de Modernização e Fornecimento de Equipamentos e Sistemas de**  
**Tecnologia de Informação e de Monitoramento desses Terminais.**

**Abril a Junho de 2023**

## 4.2. DA VISITA TÉCNICA

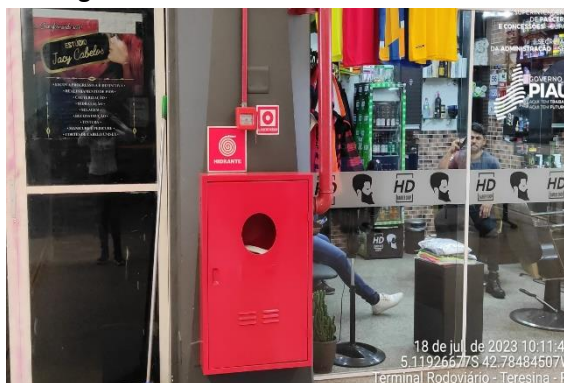
- i) Luminárias de emergência, indicações de rotas de fugas, hidrantes, extintores estão presentes e funcionando em todo terminal;
- j) A sinalização visual em todo o terminal foi revitalizada e de acordo com a necessidade foram acrescentadas mais placas indicativas;

**Figura 84 - Sistema de combate a incêndio**
