**SBPB PARNAÍBA SOCIEDADE DE PROPÓSITO ESPECÍFICO S/A**

**AEROPORTO INTERNACIONAL DE PARNAÍBA  
PREFEITO DR. JOÃO SILVA FILHO**

**RELATÓRIO DE EXECUÇÃO TRIMESTRAL**

*1º trimestre de 2023*

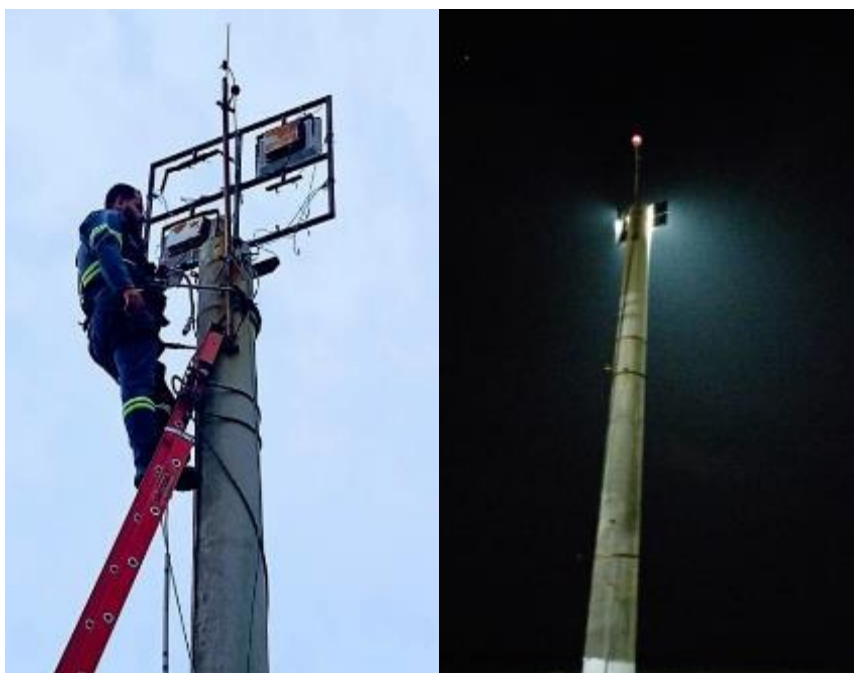
- Instalação de novos refletores para iluminação do pátio de aeronaves;

**Figura 1.** Instalação dos refletores

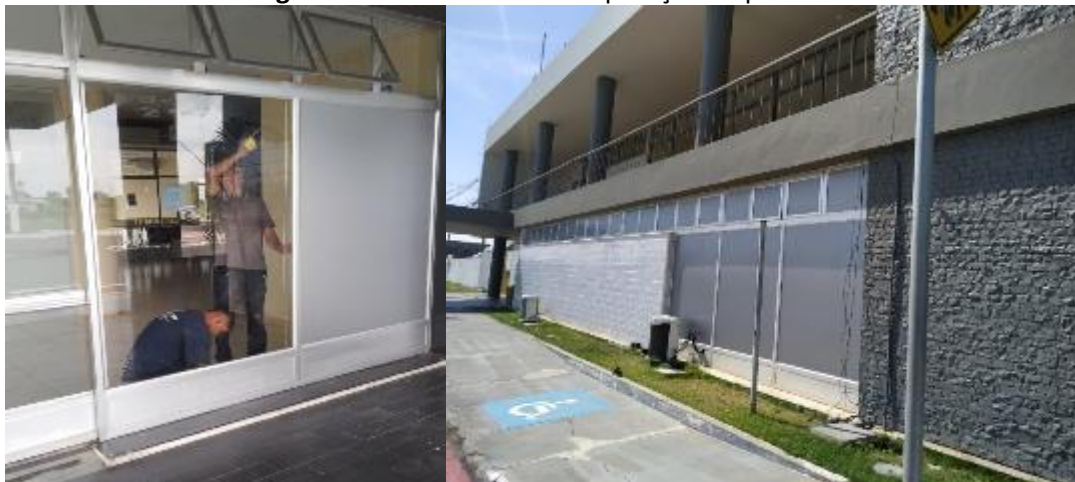
- Troca de vidros quebrados ou desgastados e aplicação de películas adesivas para retenção do calor;

**Figura 2.** Troca dos vidros e aplicação da película

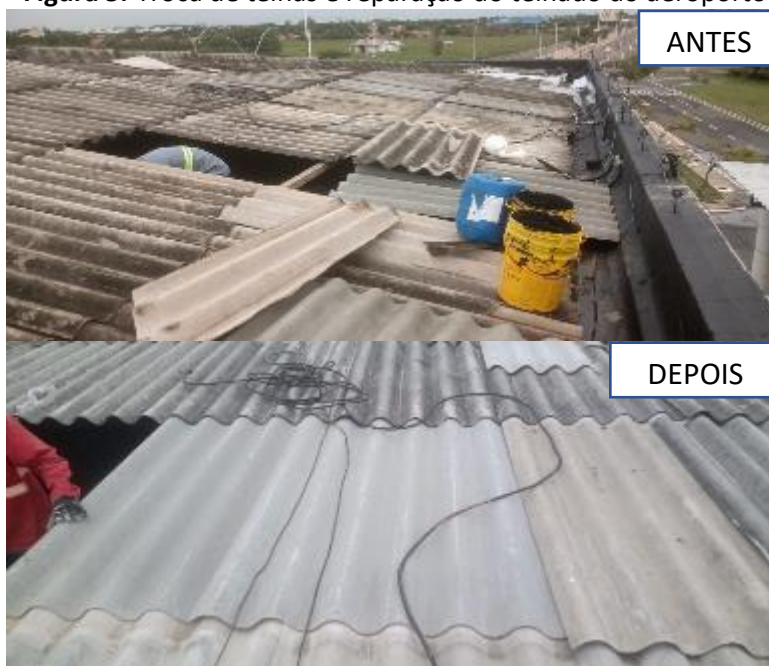
- Reparos do teto do aeroporto (compra de 30 telhas Fibrocimento);

**Figura 5.** Troca de telhas e reparação do telhado do aeroporto

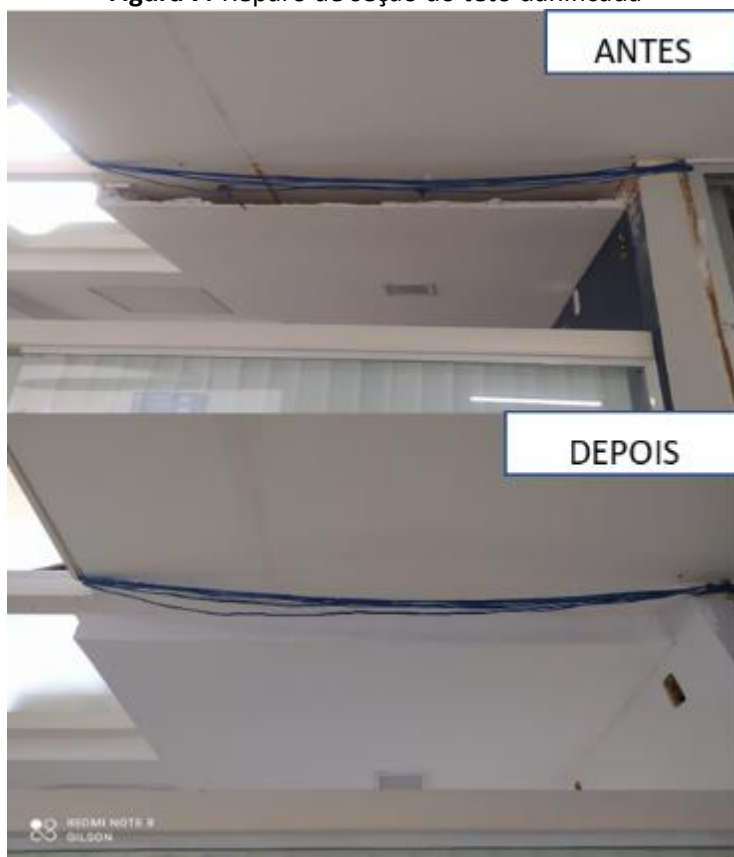
- Reparo de estruturas quebradas, danificadas ou faltantes.

**Figura 7.** Reparo de seção do teto danificada

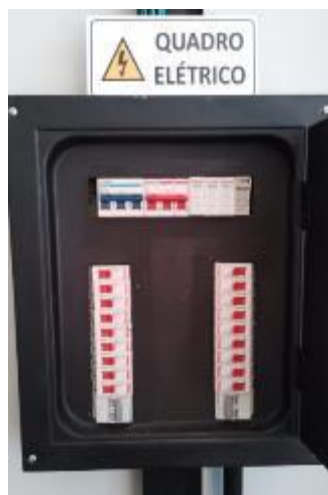
- Alterações dos drenos e substituição dos ares-condicionados da área de embarque, salas administrativas e área de inspeção de passageiros e bagagens.
- Manutenção da rede elétrica e de energia (compra de cabos, disjuntores, DPS e quadro de distribuição – QGBT).

**Figura 17.** Novo QGBT

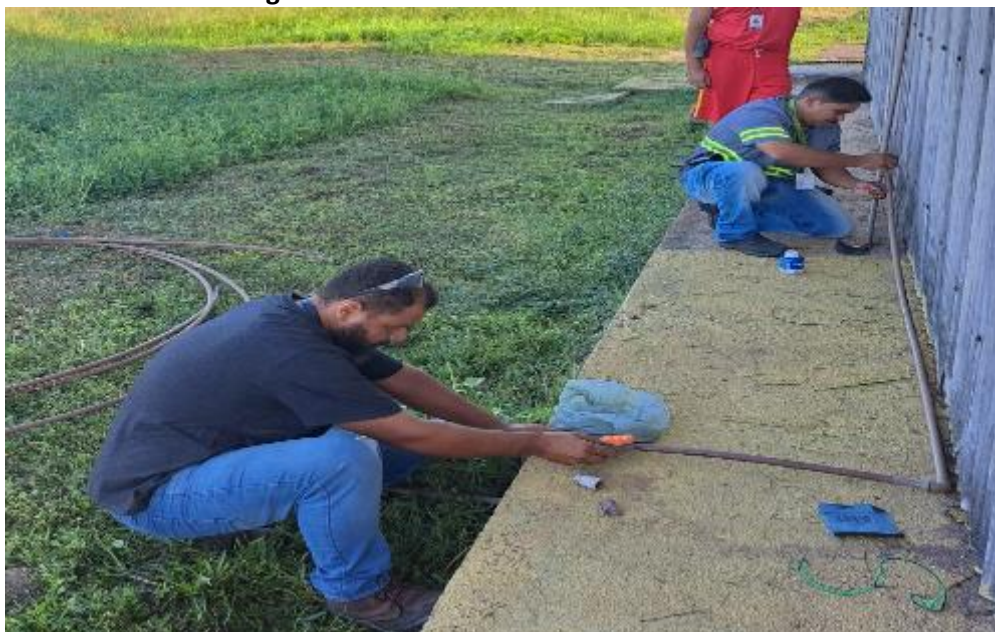
- Instalação de nova rede de fornecimento de água para o prédio da SCI.

**Figura 21.** Nova rede de fornecimento – SCI

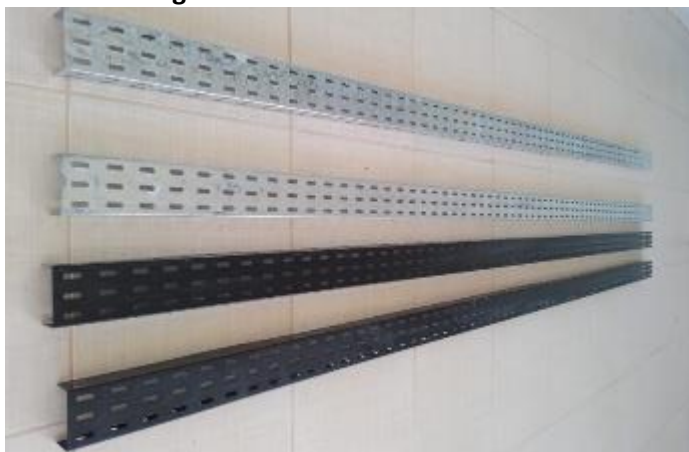
- Recuperação de cadeira de escritório da sala de comunicação da SCI.
- Redimensionamento de condutores e circuitos de energia elétrica instalados na ETPA (circuitos de 2,5mm<sup>2</sup> substituídos por de 10mm<sup>2</sup>, com suporte até 50A por fase).
- Instalação de eletrocalhas (50x50mm) para acomodação dos circuitos das salas administrativas, de check-in e inspeção.

**Figura 26.** Novas eletrocalhas

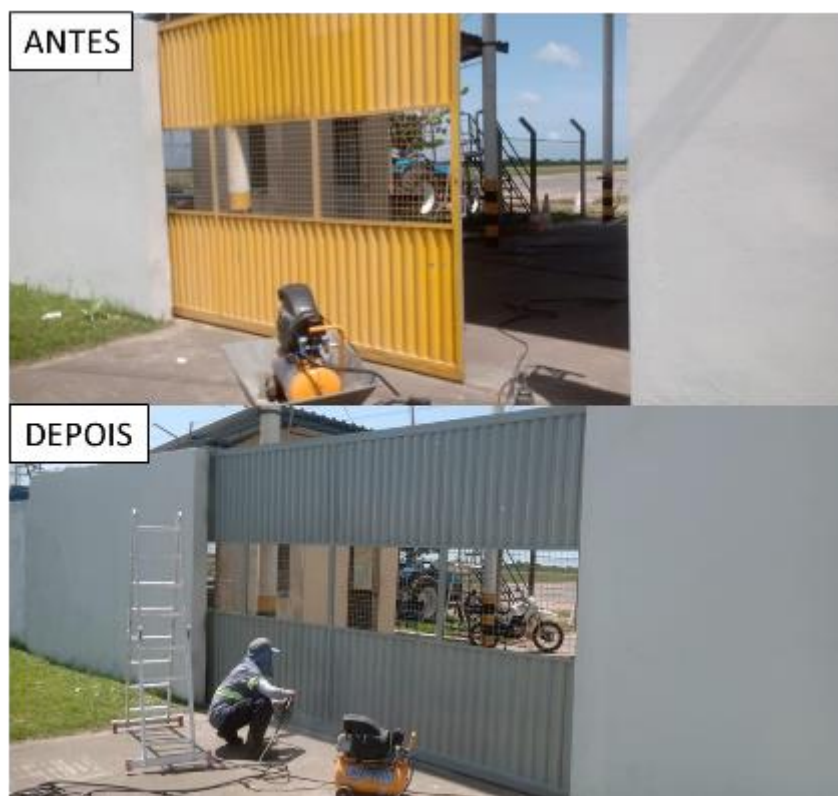
- Troca de filtros de bebedouros (embarque e desembarque);
- Revitalização do portão de veículos (PV);

**Figura 31.** Portão de veículos (lado externo)

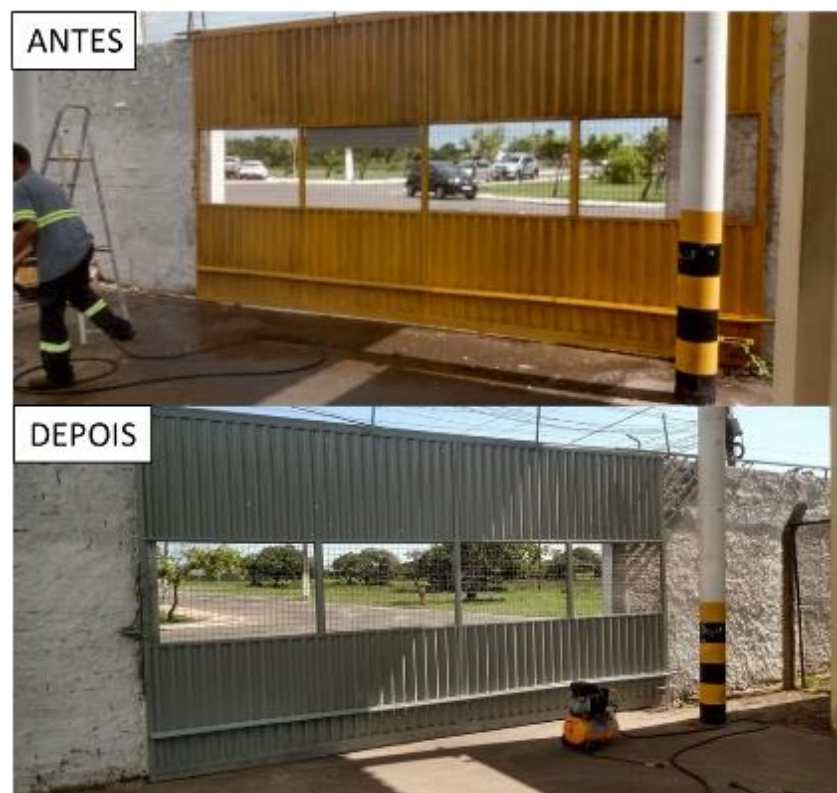
Fonte: AeroPHB (2023).  
**Figura 32.** Portão de veículos (lado interno)

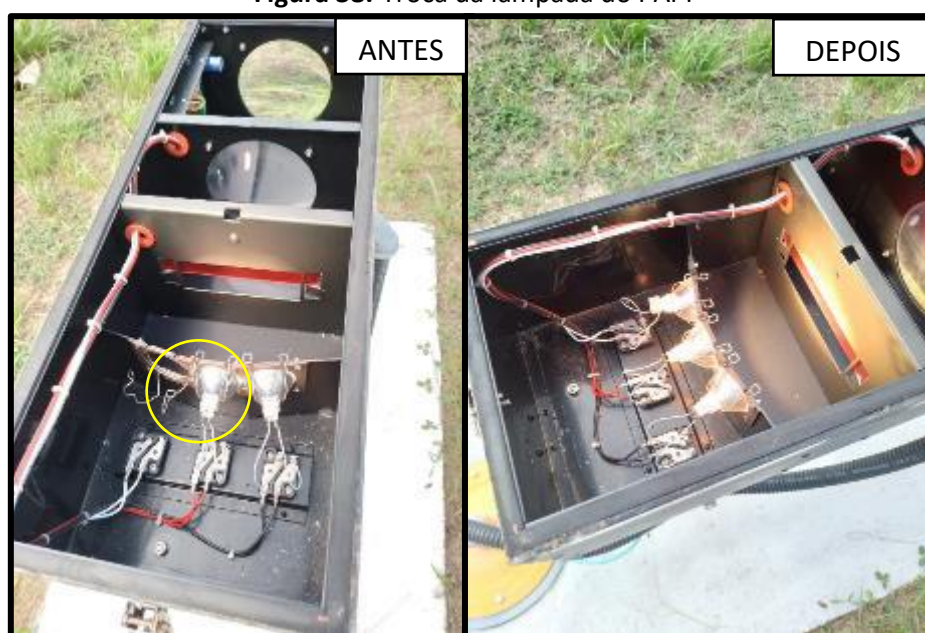
Visando a obtenção da certificação GEIV (Grupo Especial de Inspeção em Voo), que afere e inspeciona os equipamentos de auxílio à navegação aérea do país, foi realizada a compra de um inclinômetro, para calibragem do PAPI (*Precision Approach Path Indicator*), além da troca de uma das lâmpadas do equipamento. A Figura 38 mostra o PAPI e a revitalização realizada no mês de janeiro.

**Figura 38.** Troca da lâmpada do PAPI

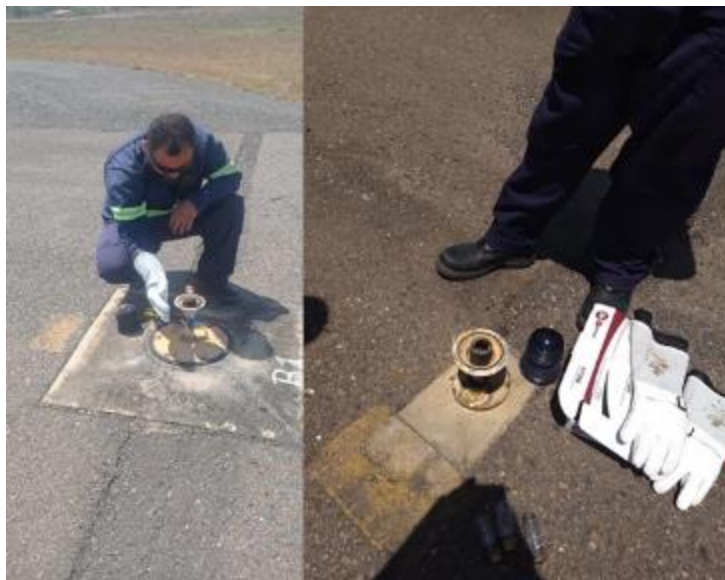
Houve também a manutenção corretiva do sistema de balizamento noturno da PPD, em razão de que algumas luzes de fim de pista queimaram em ambas as cabeceiras. As figuras a seguir mostram os resultados da manutenção realizada.

**Figura 41.** Trabalhos de manutenção das luzes do balizamento

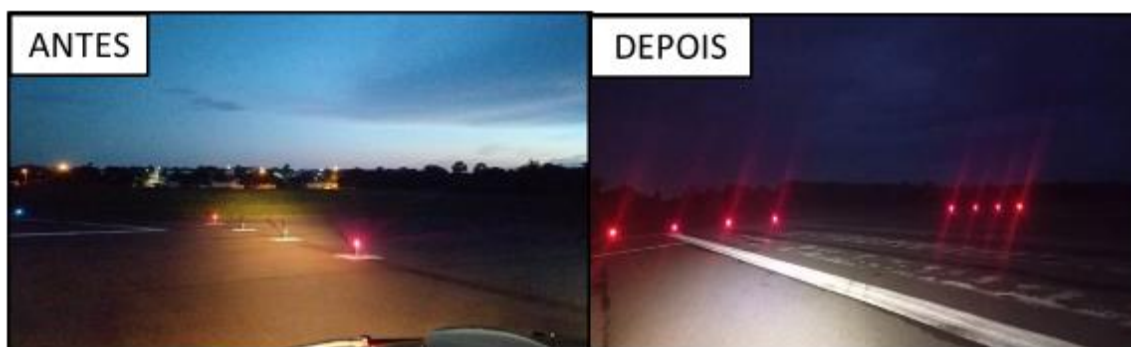
**Figura 42.** Manutenção das luzes de fim de pista da cabeceira 10

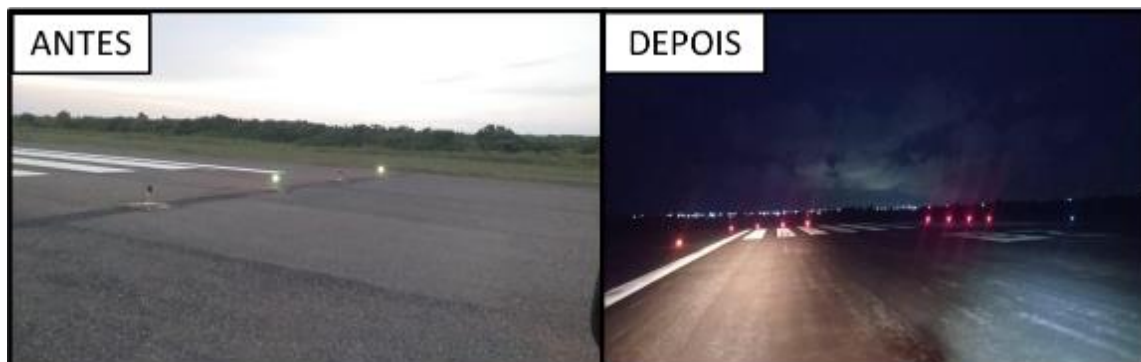
**Figura 43.** Manutenção das luzes de fim de pista da cabeceira 28

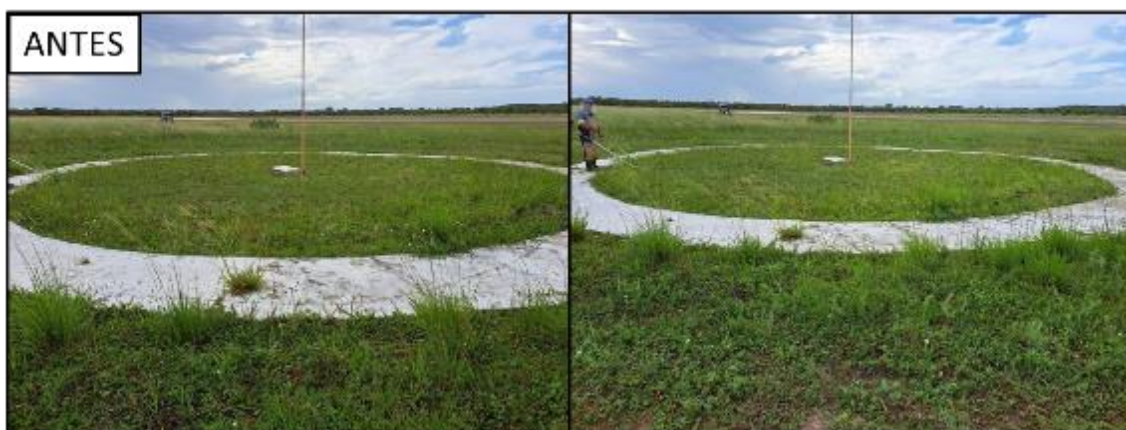
Outra estrutura restaurada foi o indicador de direção de vento (biruta), conforme demonstrado nas figuras abaixo.

**Figura 44.** Biruta antes da restauração

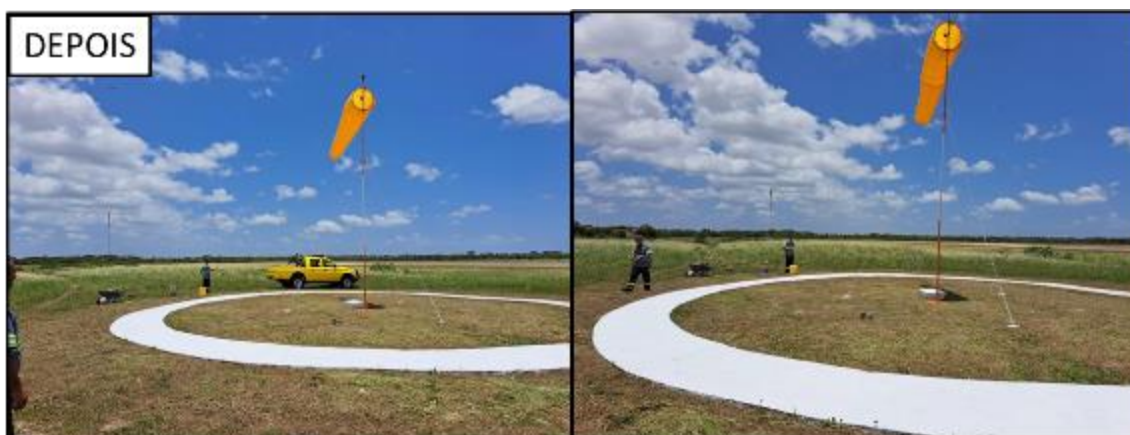
**Figura 45.** Biruta após a restauração

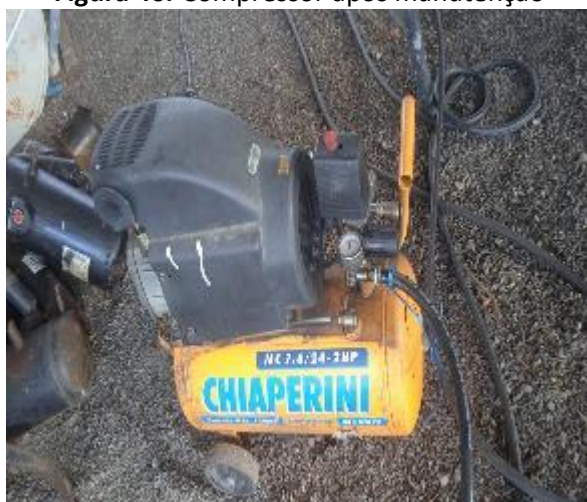
- Realização de reparo no compressor CHIAPERINI MC 7.6/24-2HP 23-v, com a compra de válvula de segurança e termostato.

**Figura 46.** Compressor após manutenção

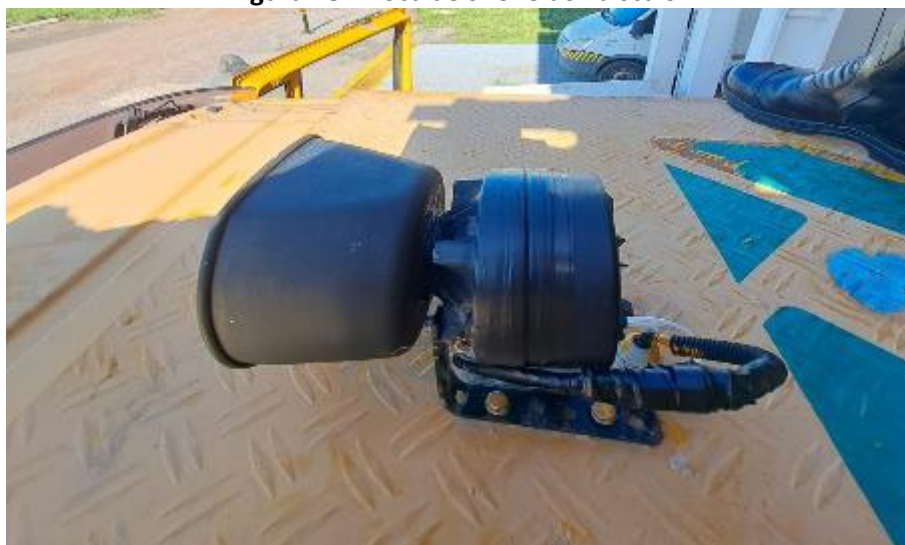
- Substituição do limpador de para-brisa do caminhão IVECO Magirus Euro (Faísca 01);
- Substituição da sirene do caminhão IVECO Magirus Euro (Faísca 01);

**Figura 48.** Troca de sirene do Faísca 01

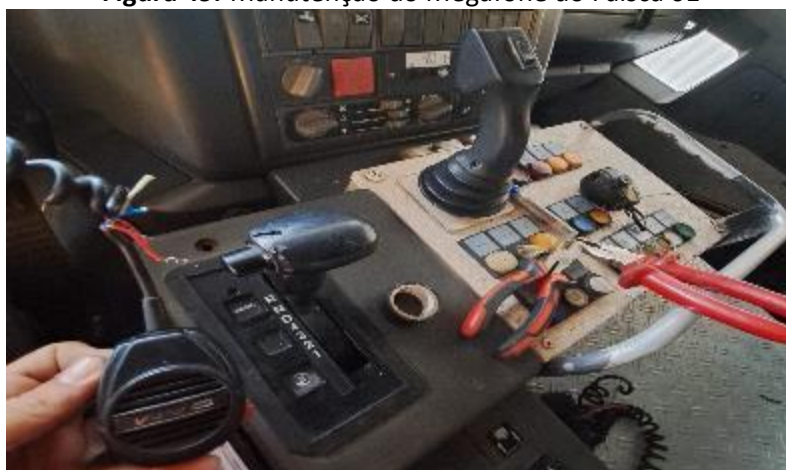
- Recuperação do Megafone do caminhão IVECO Magirus Euro (Faísca 01);

**Figura 49.** Manutenção do Megafone do Faísca 01

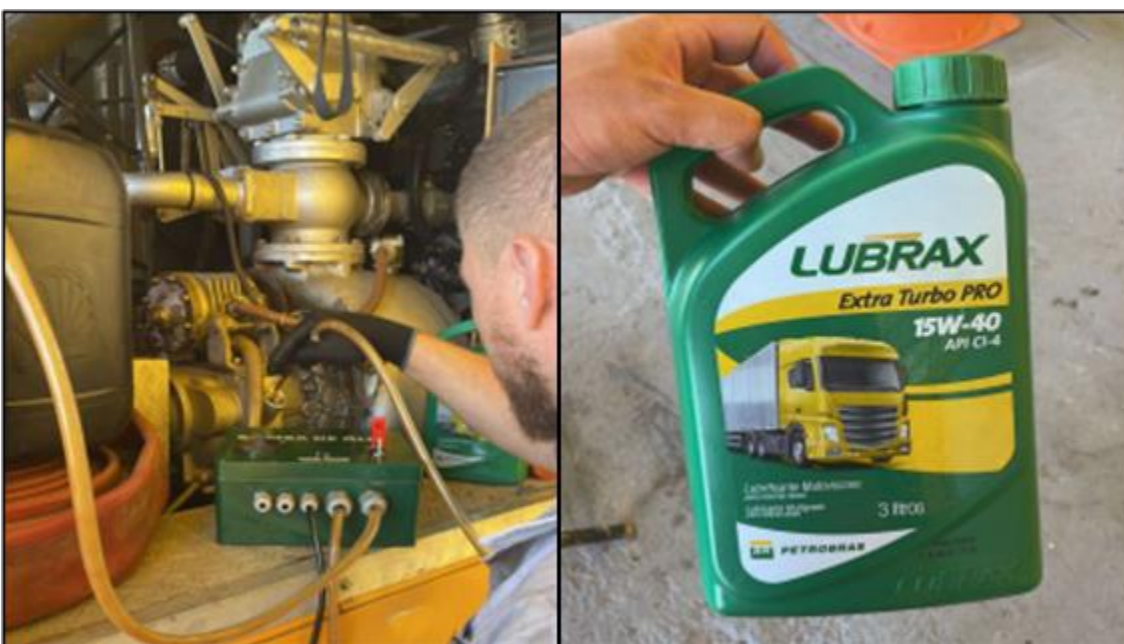
**Figura 52.** Troca de óleo da bomba d'água

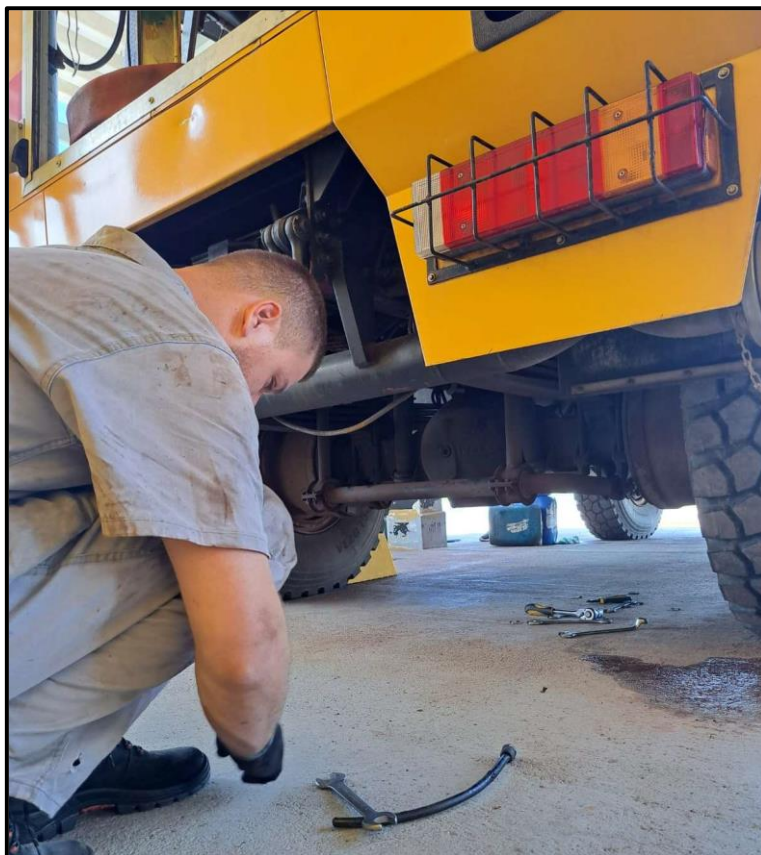
**Figura 61.** Lubrificação geral do equipamento

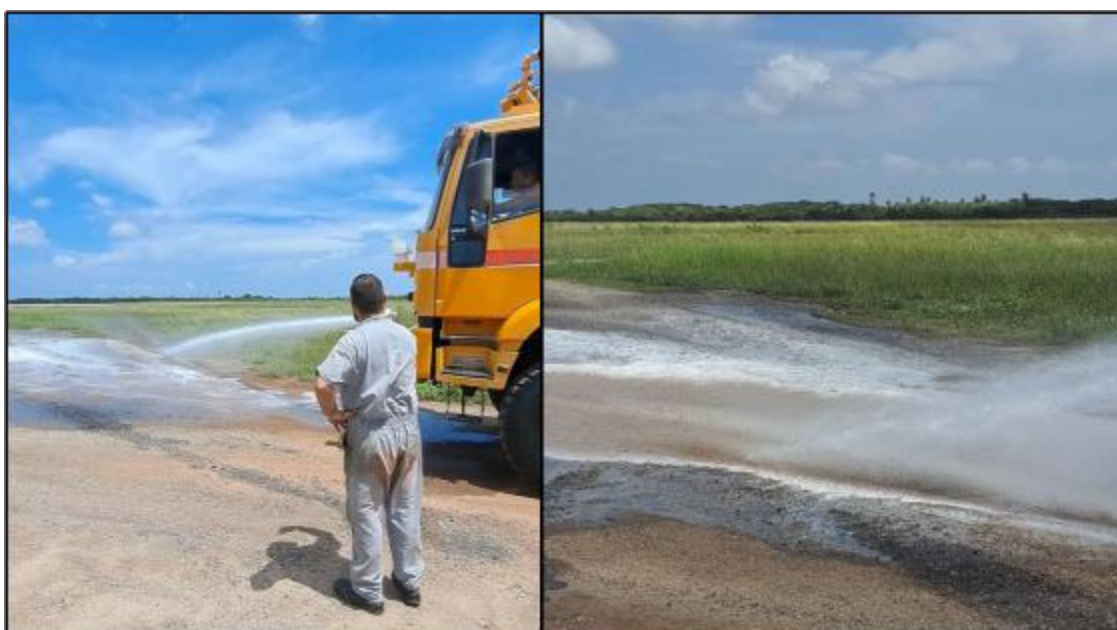
**Figura 62.** Teste operacional do sistema de LGE

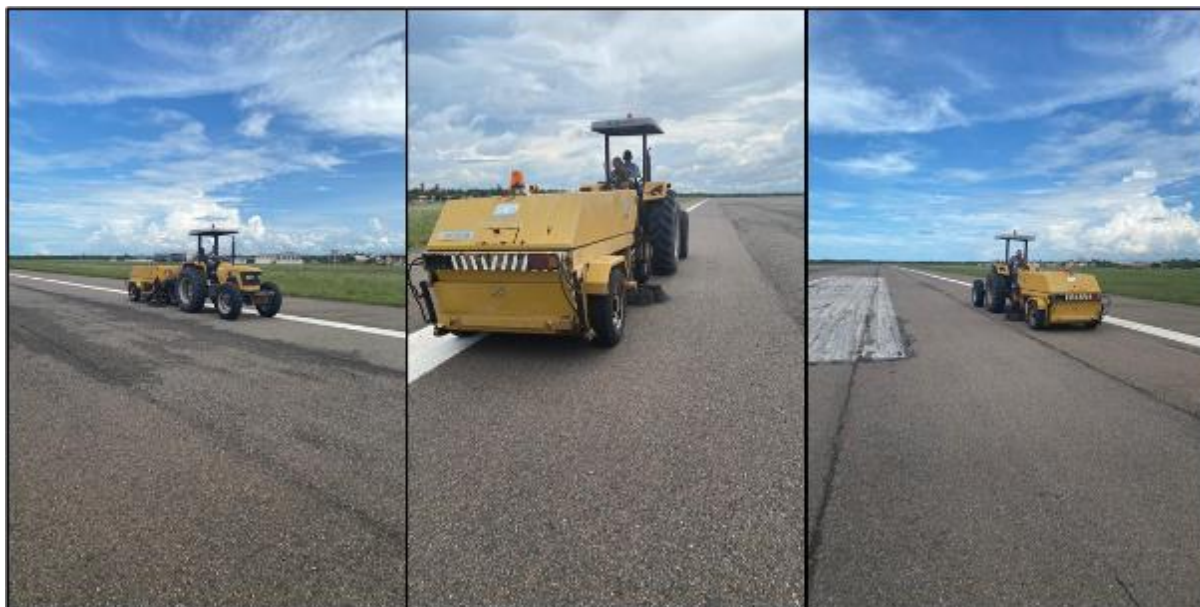
As Figura 67 e Figura 68, abaixo, demonstram a realização da limpeza da área de movimento com a varredoura mecânica e da varredura contínua, em cumprimento aos procedimentos operacionais estabelecidos pela Concessionária.

**Figura 67.** Limpeza periódica da área de movimento realizada por varredoura mecânica

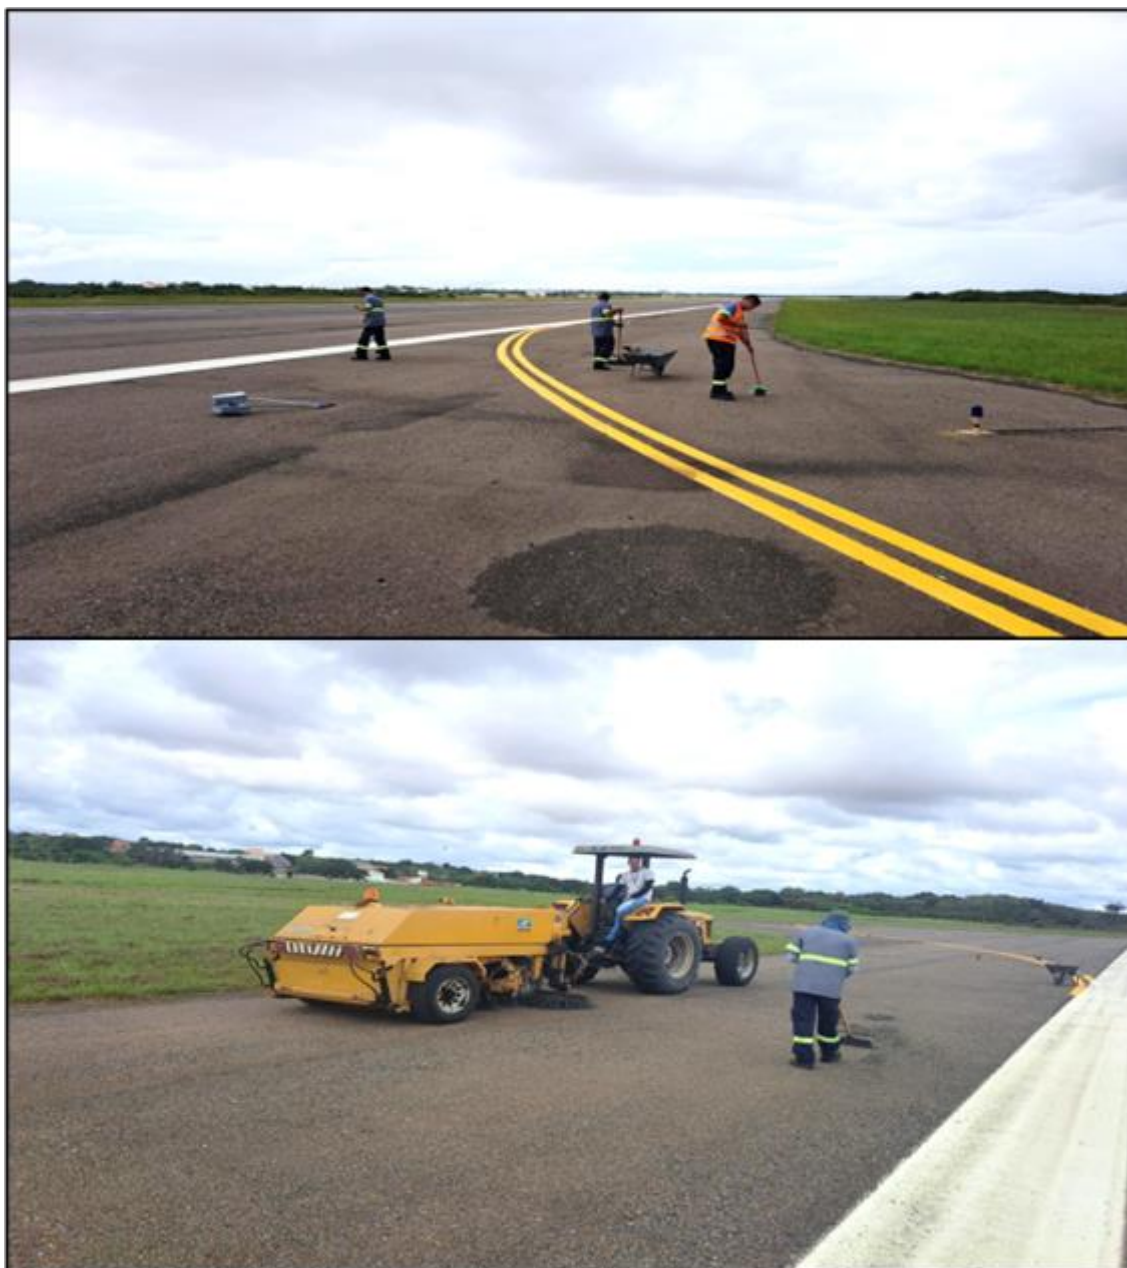
**Figura 68.** Varredura contínua e limpeza da área de movimento

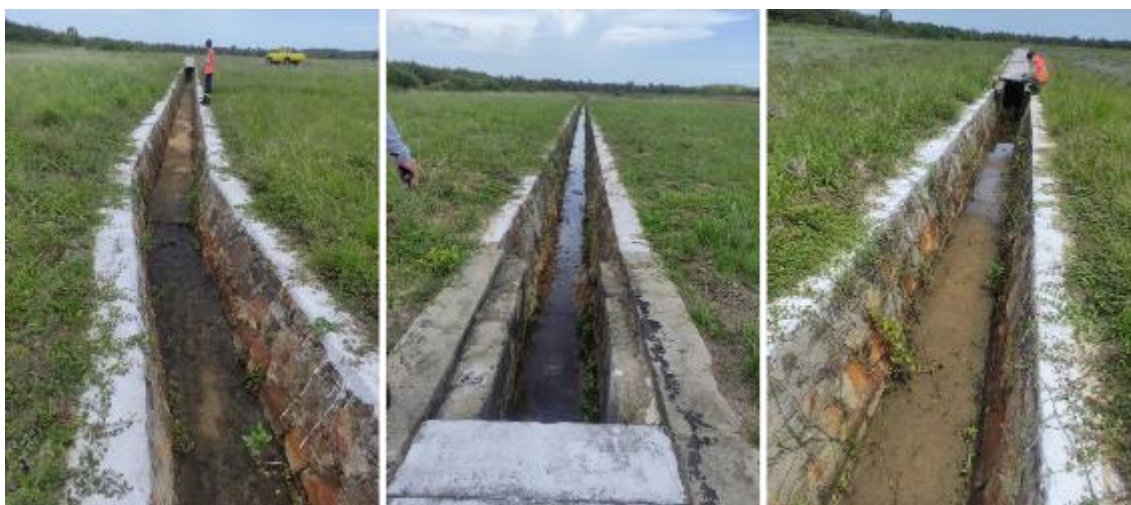
Inspeções de rotina seguem sendo realizadas na canaleta de drenagem presente na cabeceira 10. Em fevereiro/2023 não foi identificada a presença de vegetação e/ou solo que impeça o fluxo de escoamento da drenagem, conforme apresenta a Figura 74. Nesse sentido, as ações de inspeção continuarão até que seja detectada a necessidade de desobstrução.

**Figura 74.** Registros fotográficos de inspeção realizada no dia 01/03/2023, na cabeceira 10

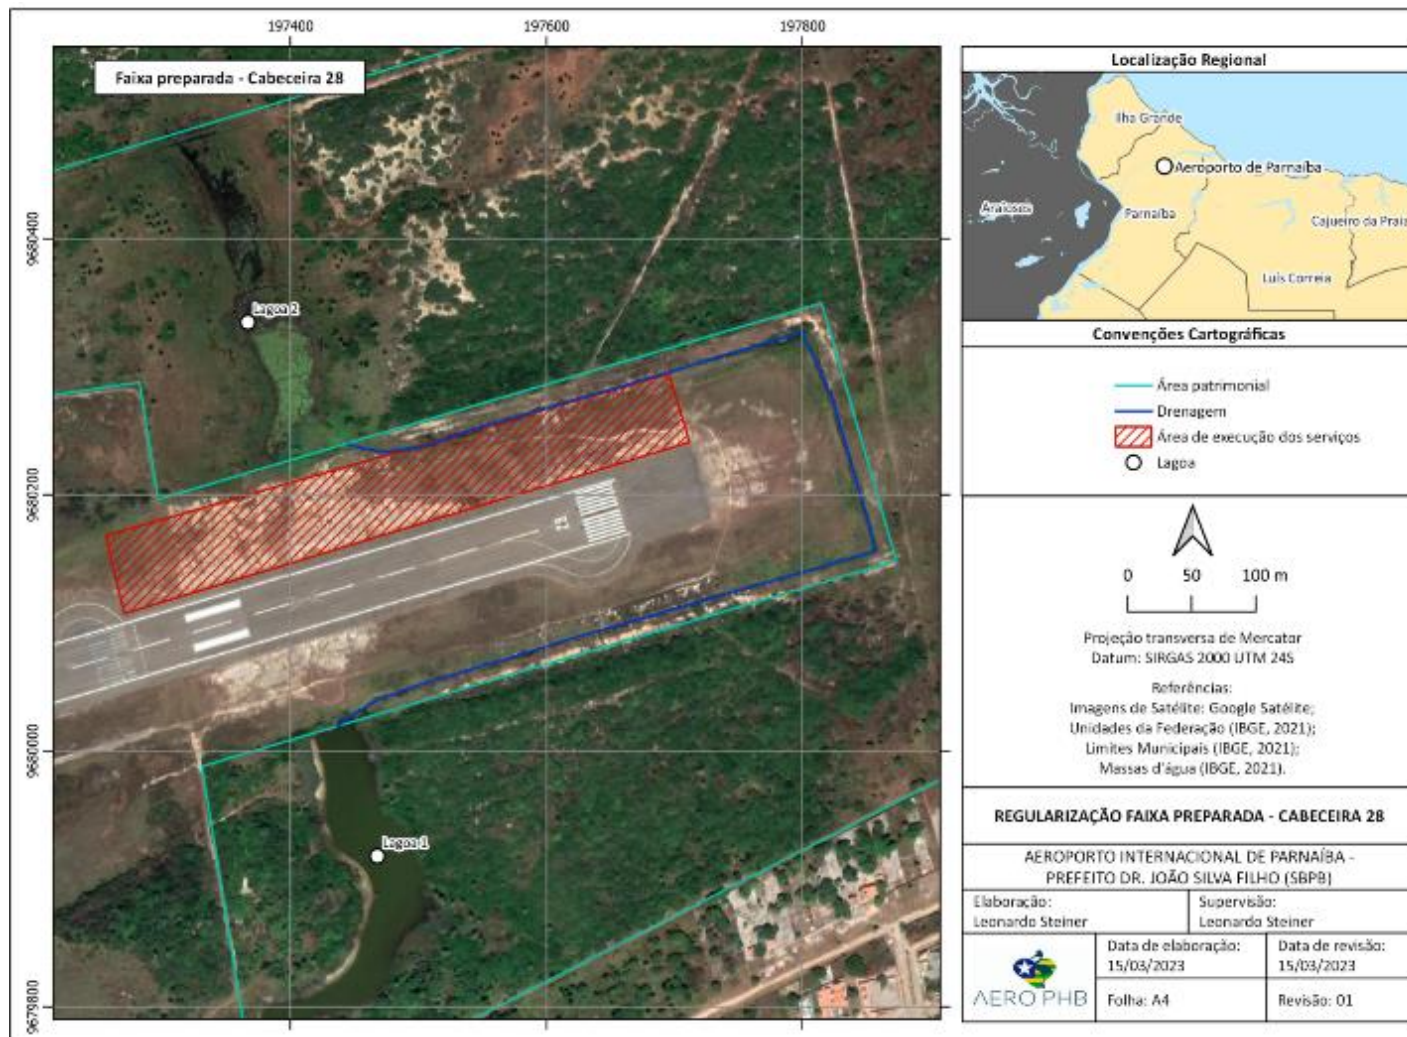
A regularização da faixa preparada compreendeu a área definida na Figura 80, próxima à cabeceira 28, a qual apresentava os pontos mais críticos em relação à inclinação necessária prevista na Instrução Suplementar (IS) nº 154-002A (ANAC, 2021) e pontos de desnível elevados, os quais podiam comprometer a segurança operacional do aeródromo. Nesse sentido, realizou-se entre os dias 07/03/2023 e 15/03/2023 o serviço de nivelamento e compactação do solo na área, por meio do uso de máquina motoniveladora e rolo compactador (Figura 81).

**Figura 80.** Área de execução dos serviços emergenciais de regularização da faixa preparada.

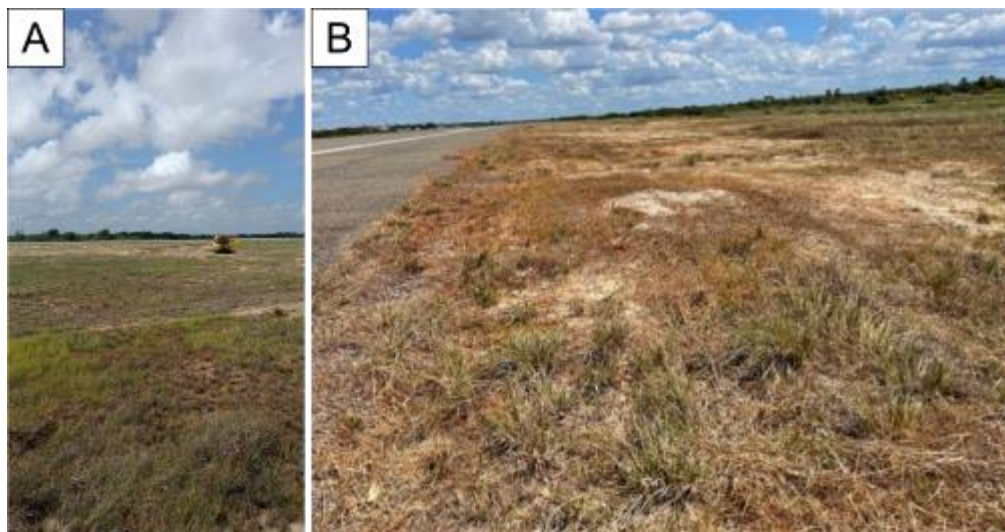
**Figura 82.** Desnívelamento da faixa preparada nas imediações da Cabeceira 28: (A) no dia 27/02/2023, antes do início dos serviços; (B) durante a vistoria periódica da ANAC entre os dias 28 e 29/07/2022.

O serviço envolveu a regularização do trecho indicado na Figura 80, sem a necessidade de reposição de terra em forma de aterro. Todo o material movimentado foi retirado de áreas com acúmulo de terra na própria faixa preparada, sendo transferido para regiões com menor disponibilidade com o auxílio da pá da motoniveladora. A Figura 82 ilustra as condições do trecho antes da execução do serviço de regularização. Já a Figura 83 apresenta os registros fotográficos da execução do serviço de nivelamento, enquanto a Figura 84, os de compactação. A Figura 85, por sua vez, mostra as condições do trecho após o nivelamento e compactação.

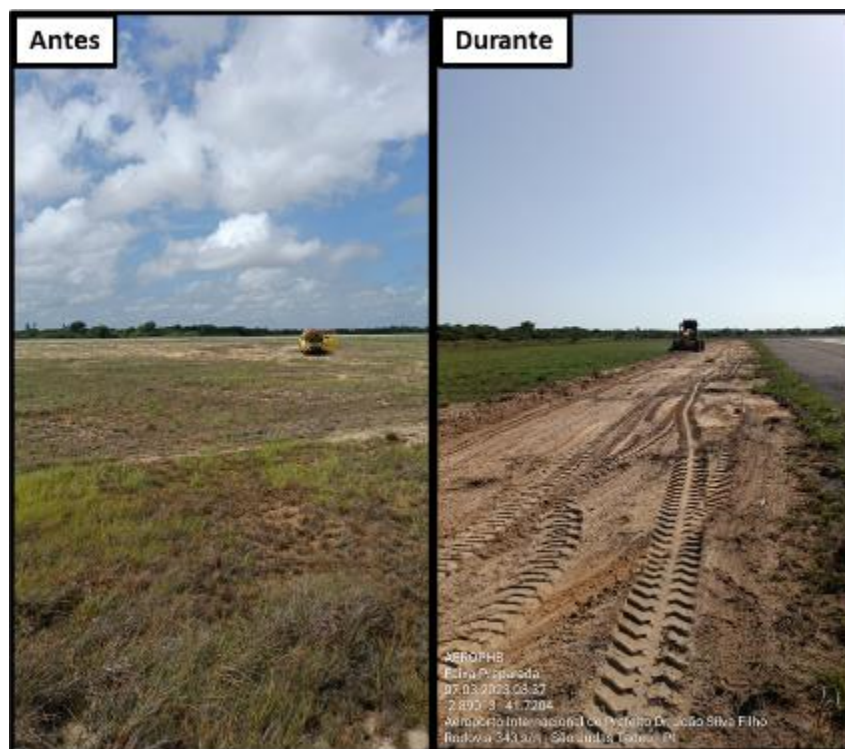
As Figura 86 e Figura 87 apresentam um comparativo entre o antes e o depois da obra de nivelamento e compactação da faixa preparada, evidenciando as melhorias na área protegida.

**Figura 86.** Antes e durante os serviços de regularização da faixa preparada

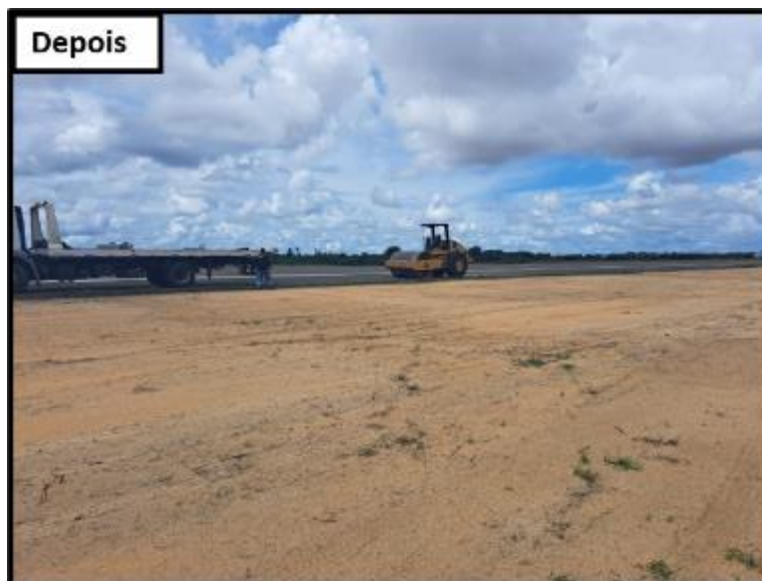
**Figura 87.** Resultado da regularização da faixa preparada

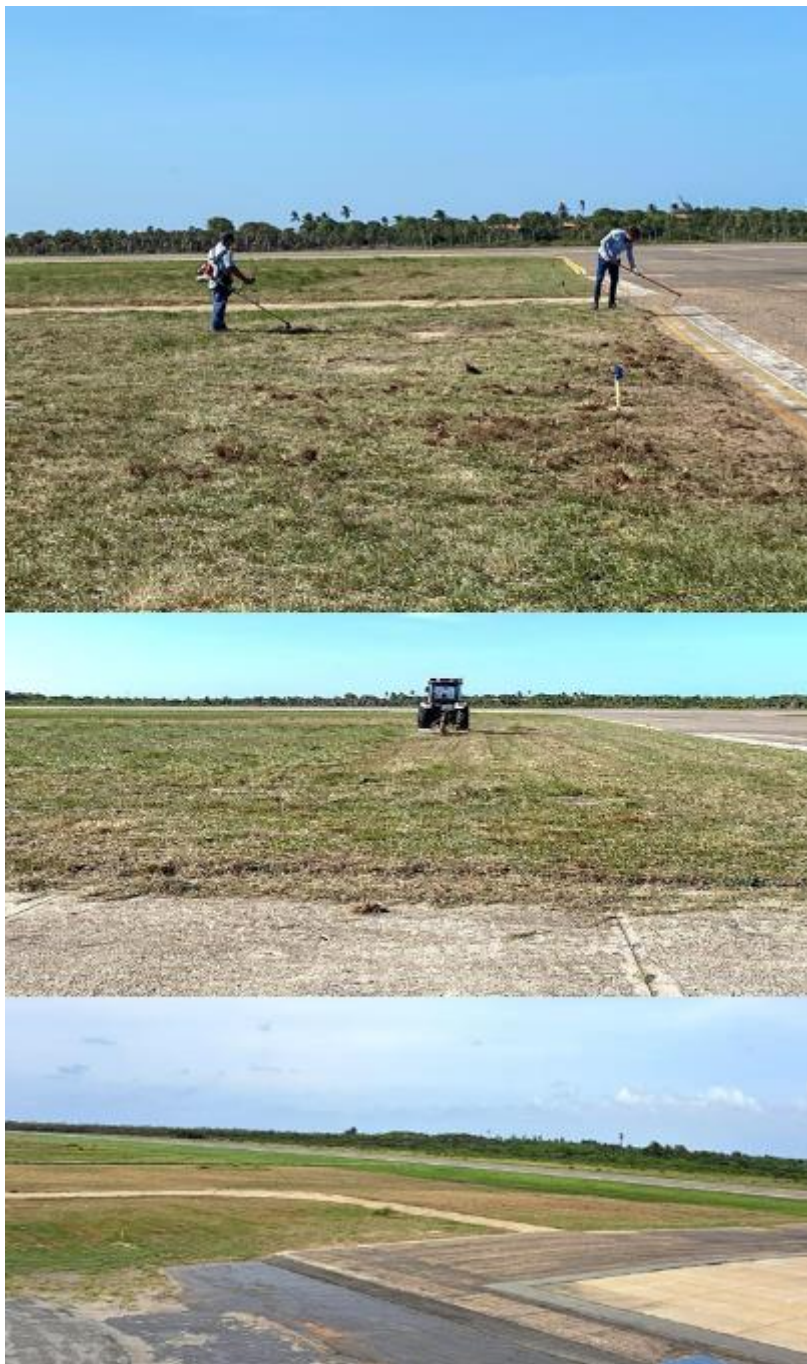
**Figura 88.** Roçagem das áreas verdes

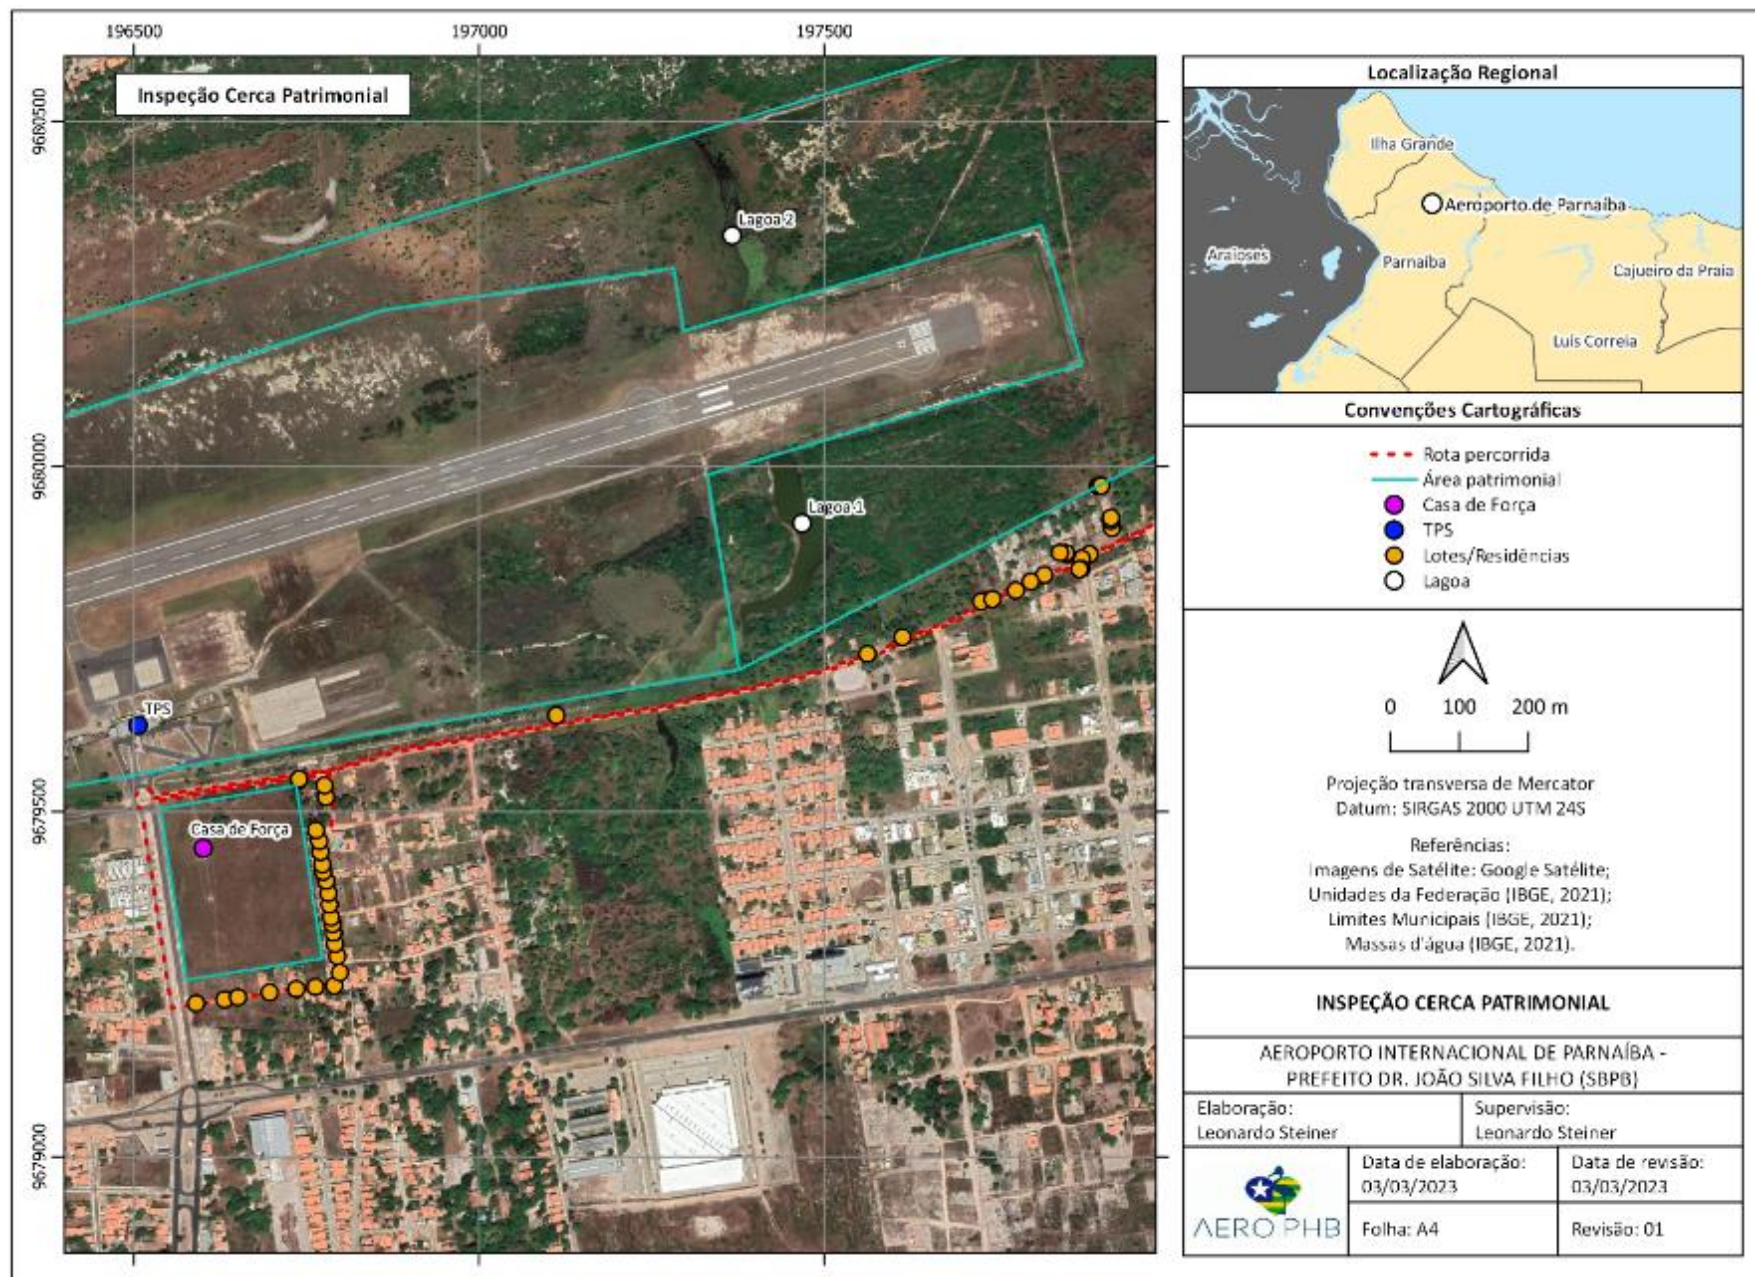
No dia 02 de março de 2023 foram percorridas as seções da cerca patrimonial indicadas na Figura 96, na porção sul da cerca, na altura da estação Floriópolis e ao redor da casa de força. Elas consistem em localidades em que há franca ocupação de áreas limítrofes da cerca patrimonial por residências, as quais tem se utilizado da cerca do aeroporto como limite para seus lotes, incorrendo em risco à segurança operacional e patrimonial da área do aeroporto. Embora não seja possível confirmar até o momento a regularidade dessas ocupações, o registro fotográfico e descritivo da situação poderá servir de subsídio para que a Prefeitura Municipal de Parnaíba e os demais órgãos intervenientes possam agir em casos em que for constatada a construção e cercamento irregular nos terrenos, bem como de ligações clandestinas de água e energia.

**Figura 96.** Rota percorrida e localização dos registros fotográficos dos lotes/residências.
