**SBPB PARNAÍBA SOCIEDADE DE PROPÓSITO ESPECÍFICO S/A**

**AEROPORTO INTERNACIONAL DE PARNAÍBA  
PREFEITO DR. JOÃO SILVA FILHO**

**RELATÓRIO DE EXECUÇÃO TRIMESTRAL**

*1º trimestre de 2023*

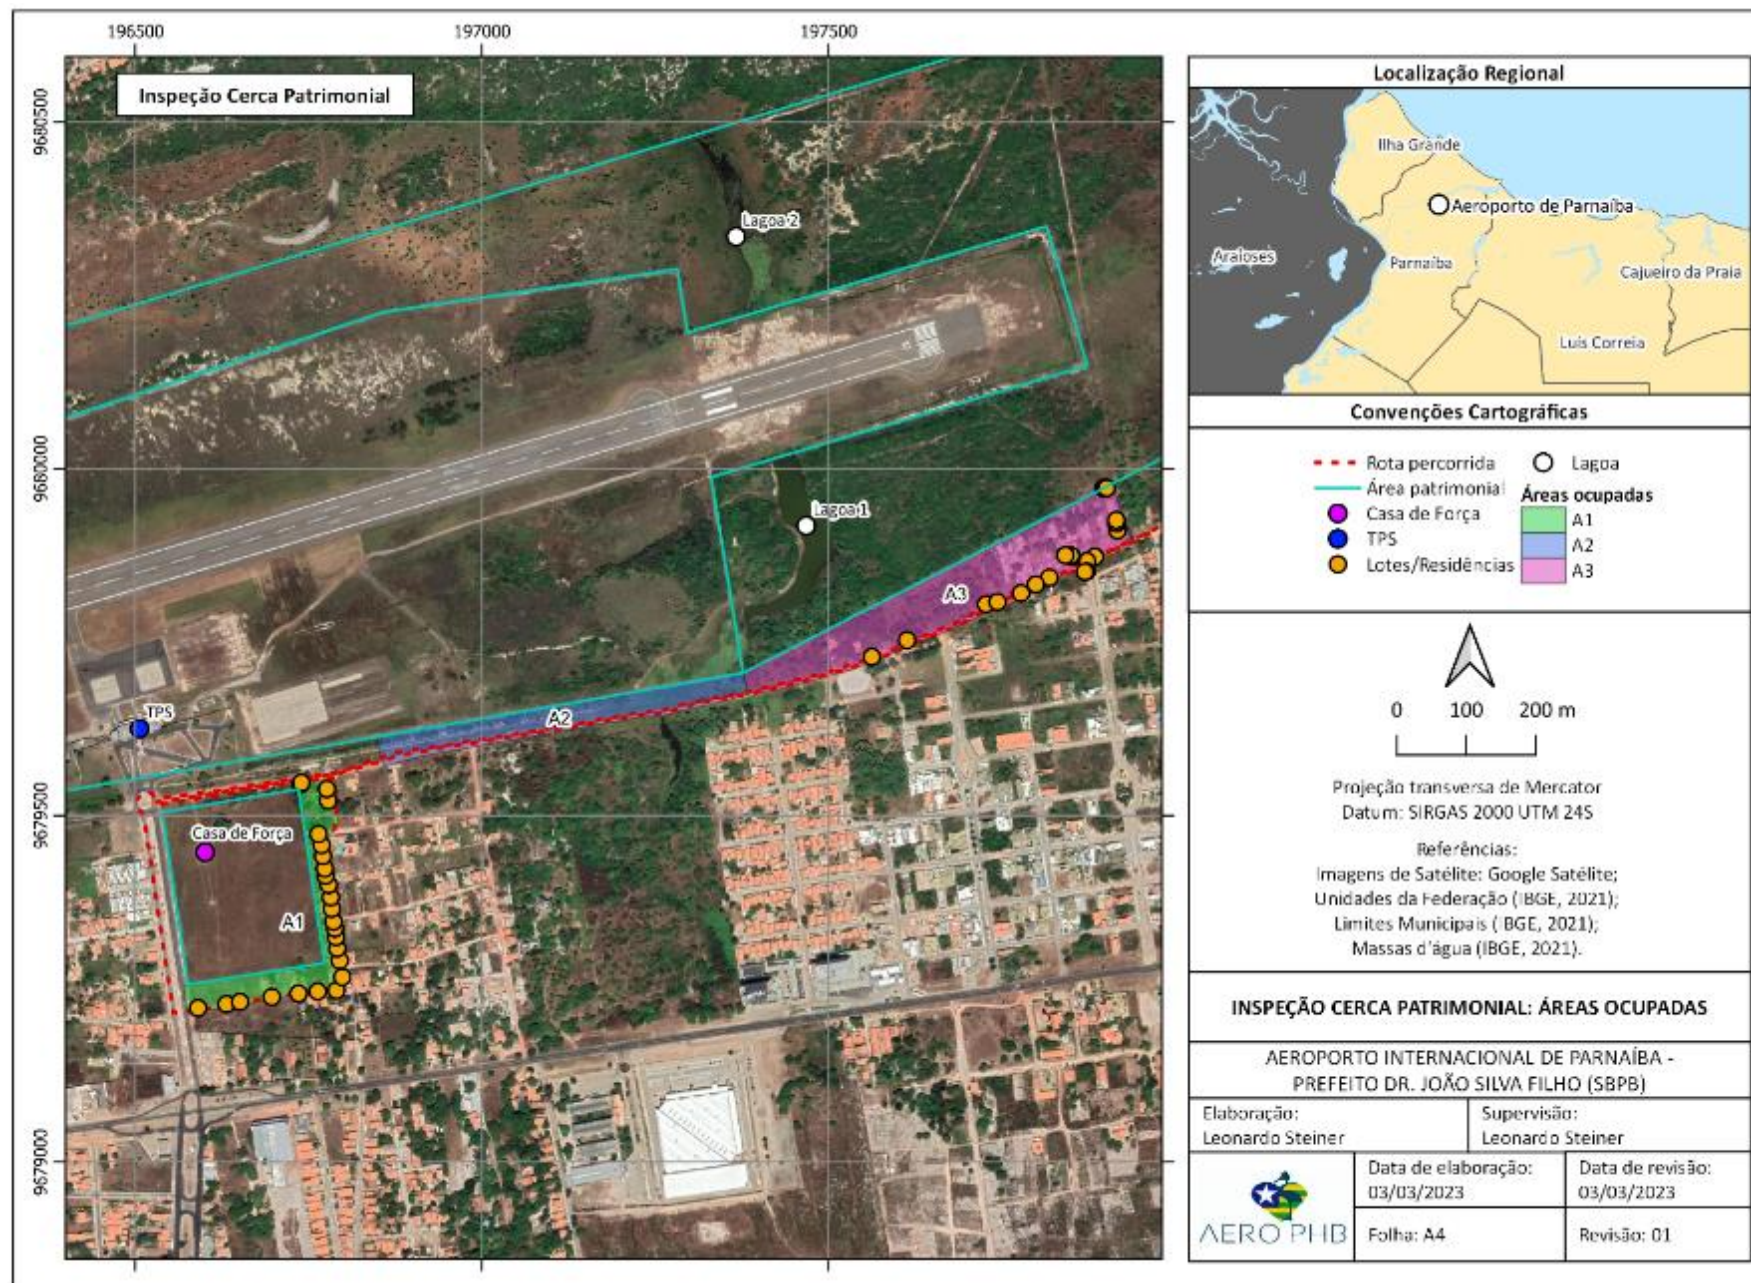
A partir da inspeção pode-se identificar três áreas distintas ocupadas por áreas residenciais, identificadas na Figura 97. A área A1 consiste em área consolidada, já ocupada por residências plenamente construídas. Já a área A2 possui lotes demarcados, porém sem construções aparentes. Os lotes margeiam canal de drenagem que percorre todo o limite das áreas próximas da cerca patrimonial. Por fim, na área A3, tem-se construção de residências em andamento e a presença de residências em fase final de acabamento, já com moradores instalados.

**Figura 97.** Áreas ocupadas por residências nos limites da área patrimonial.

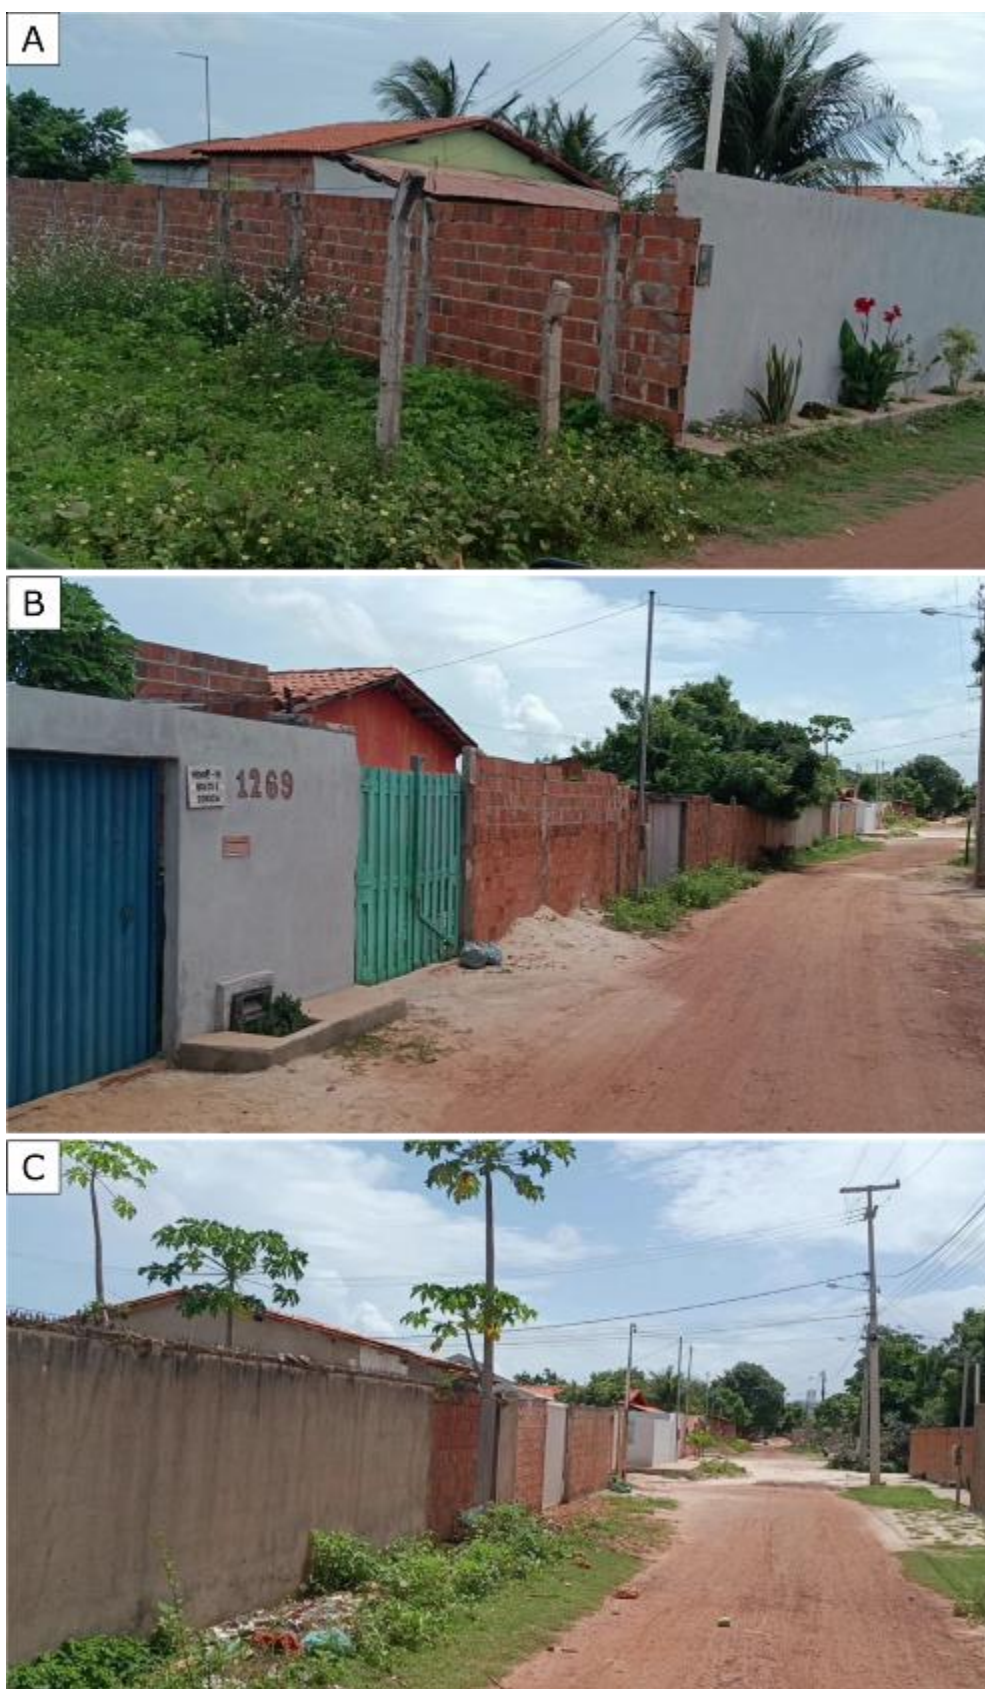
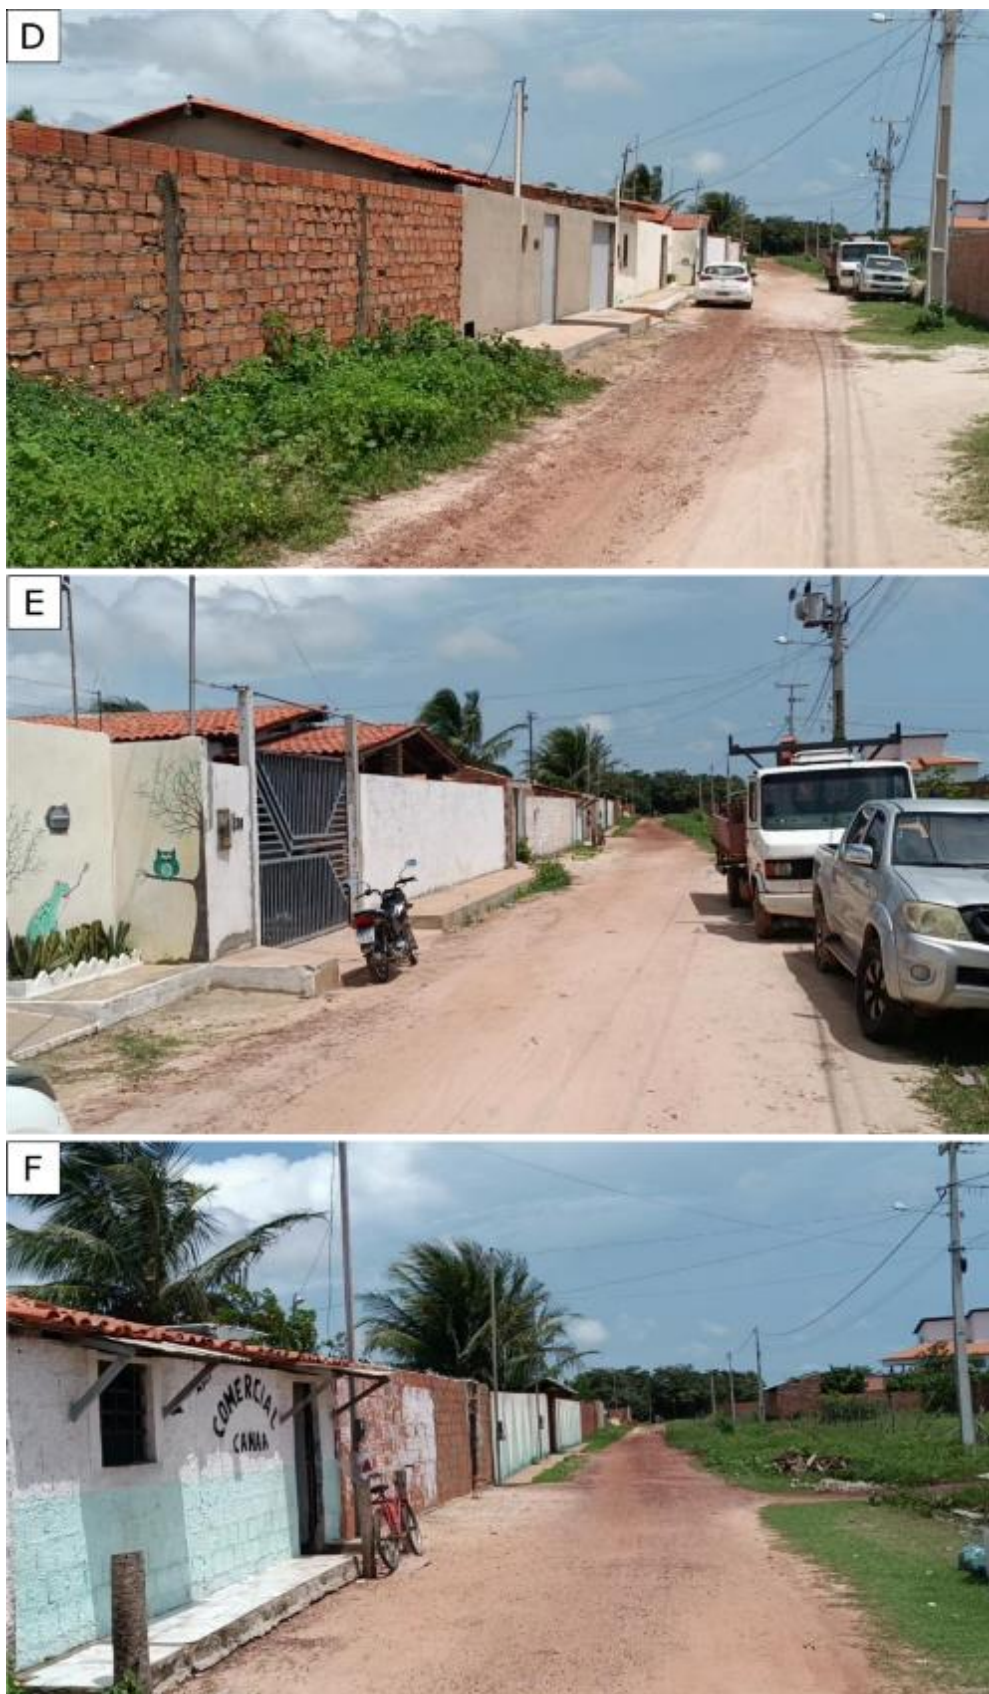
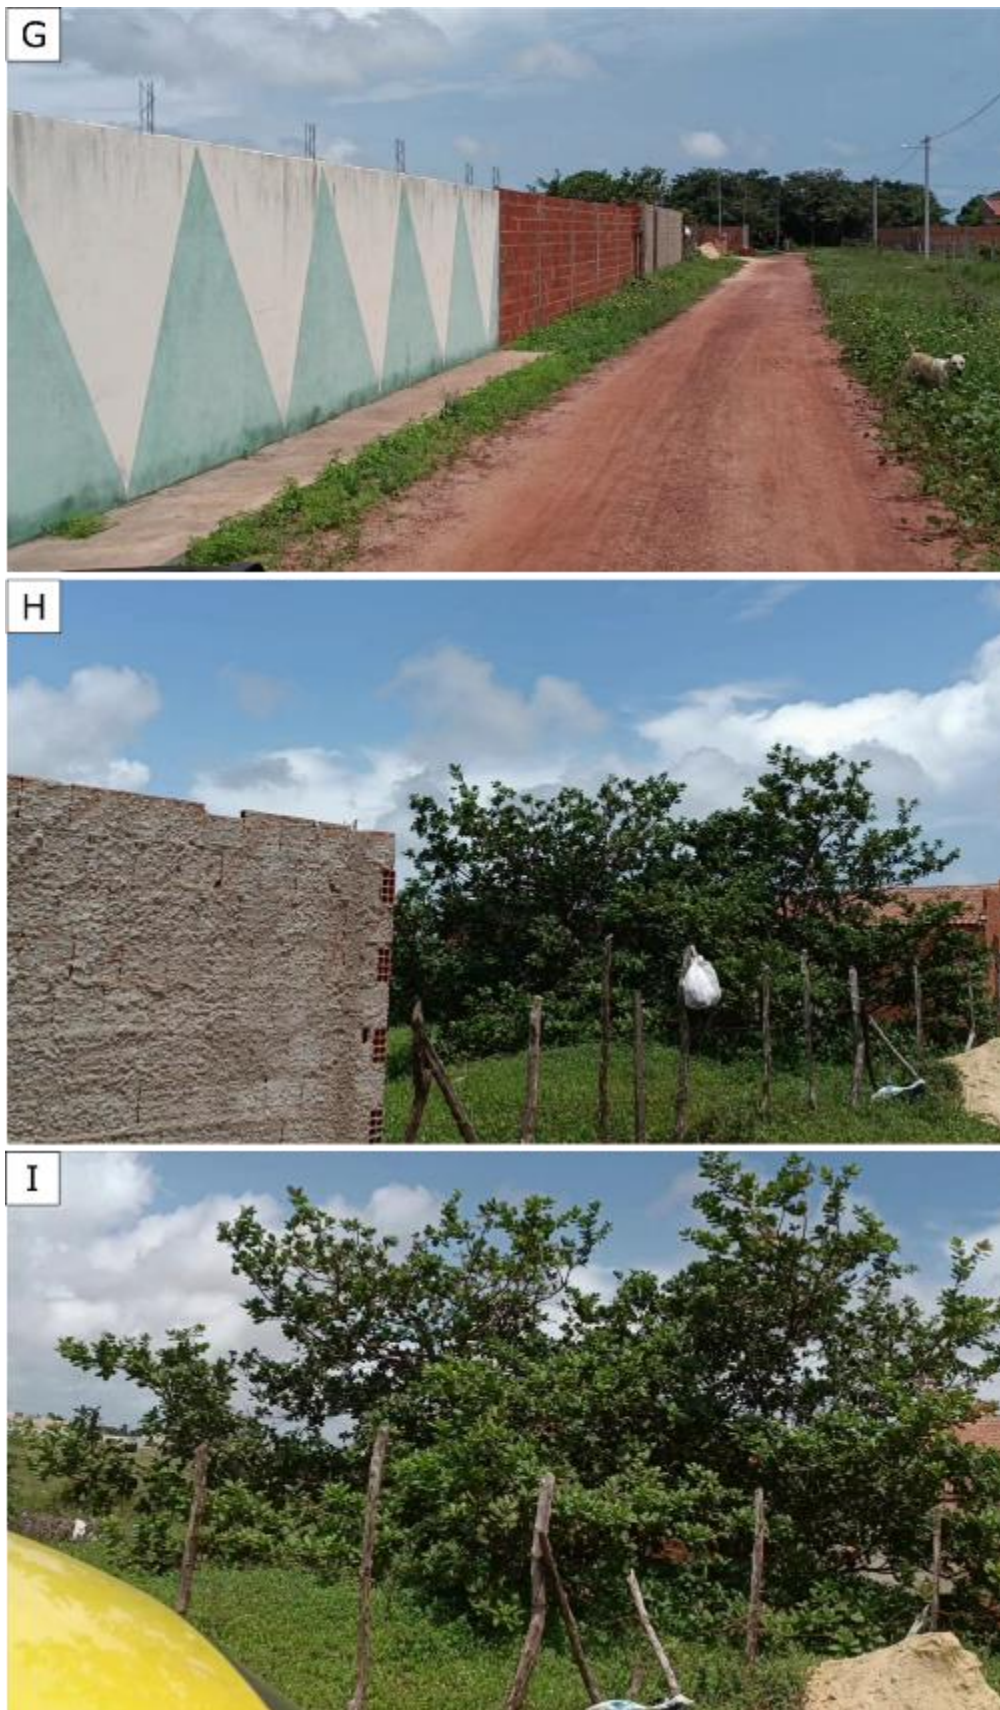
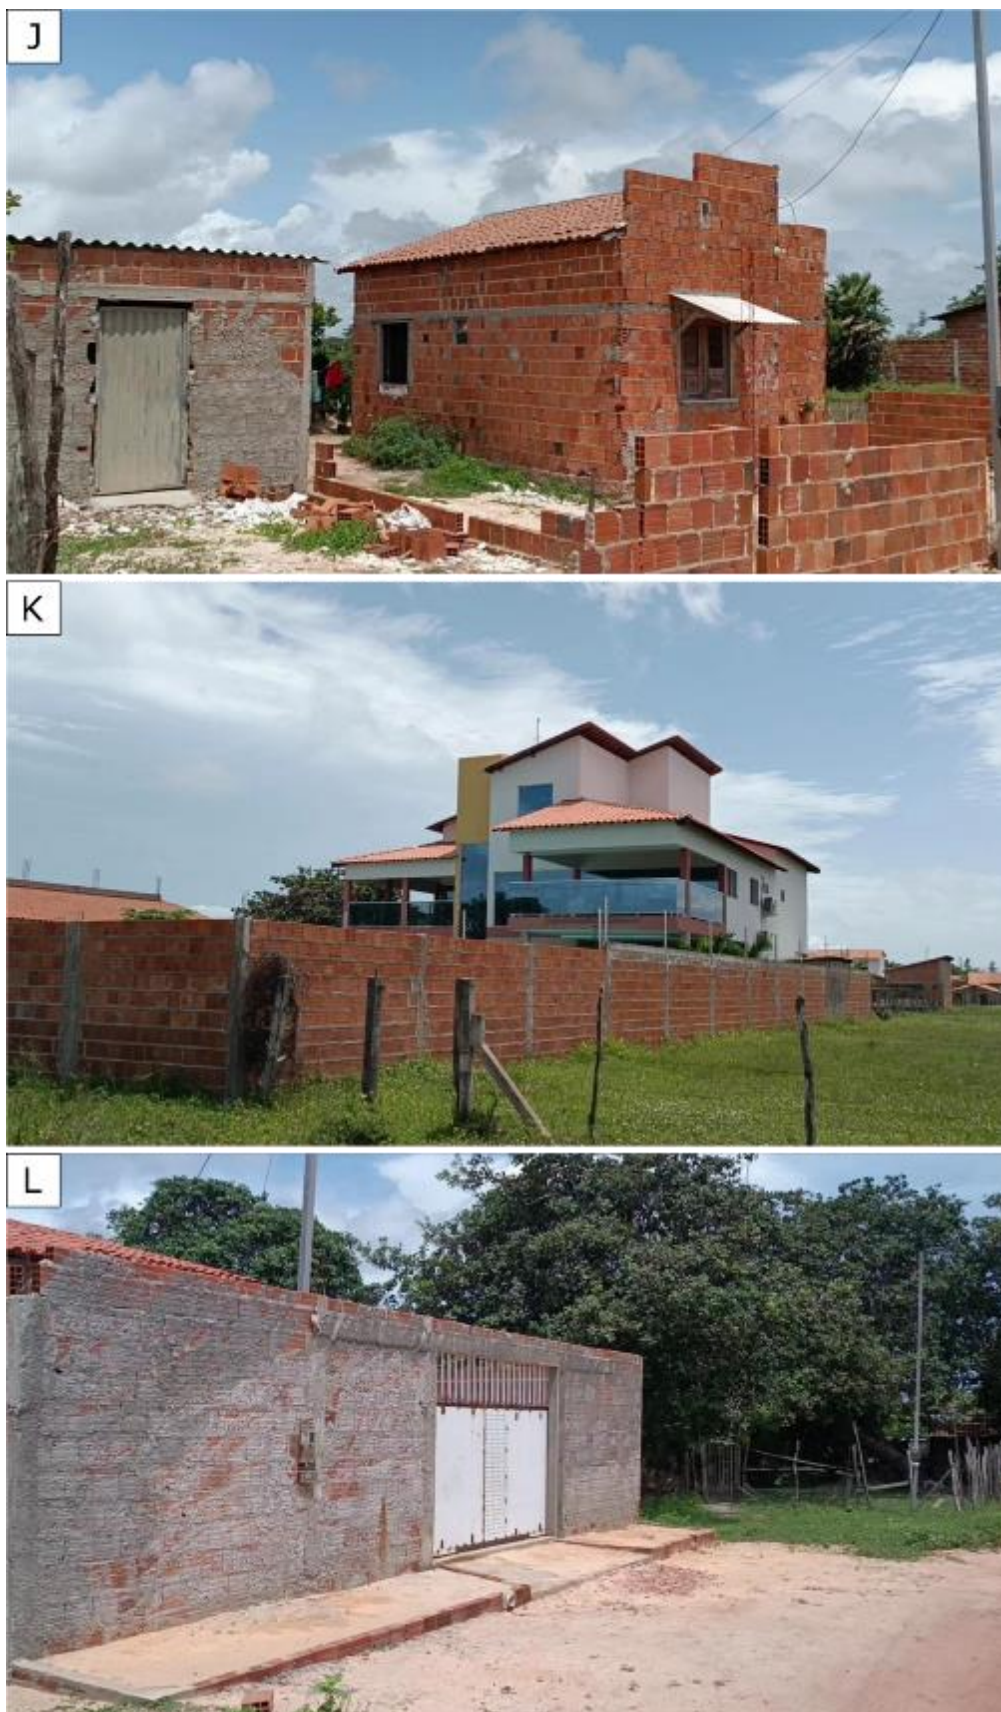
Em relação à Área 1, a Figura 98, Figura 99, Figura 100 e Figura 101 apresentam as residências e lotes instalados em locais fronteiriços à cerca patrimonial do aeroporto. Esta se trata de uma área já consolidada, com infraestrutura urbana de água e luz estabelecida e com a presença de residências já construídas (Figura 98A, Figura 98B, Figura 98C, Figura 99D, Figura 99E, Figura 99F, Figura 101K, Figura 101L), em construção (Figura 100G, Figura 101J) e lotes ainda sem a presença de edificações (Figura 100H, Figura 100I). Ressalta-se que essa área é vizinha à casa de força, a qual também abriga o farol rotativo do aeródromo submetido às regras de zoneamento de proteção de que trata a ICA nº 11-408 (BRASIL, 2020).

**Figura 98.** Residências vizinhas à cerca patrimonial da área da casa de força.

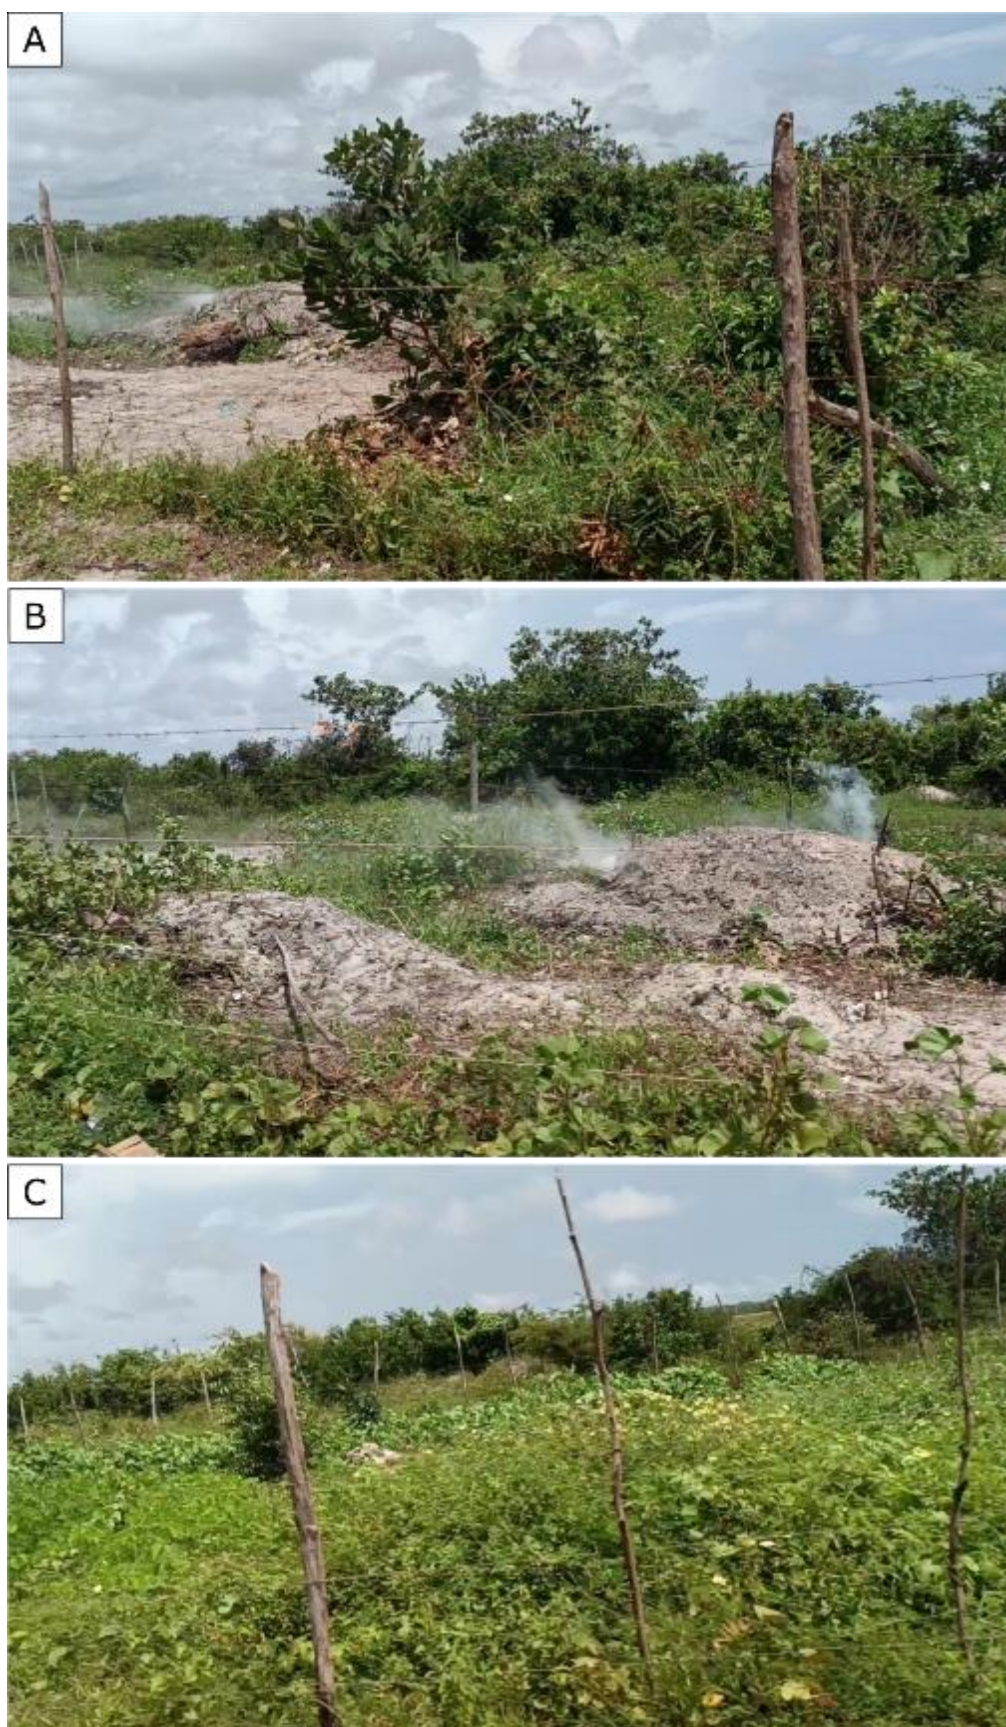
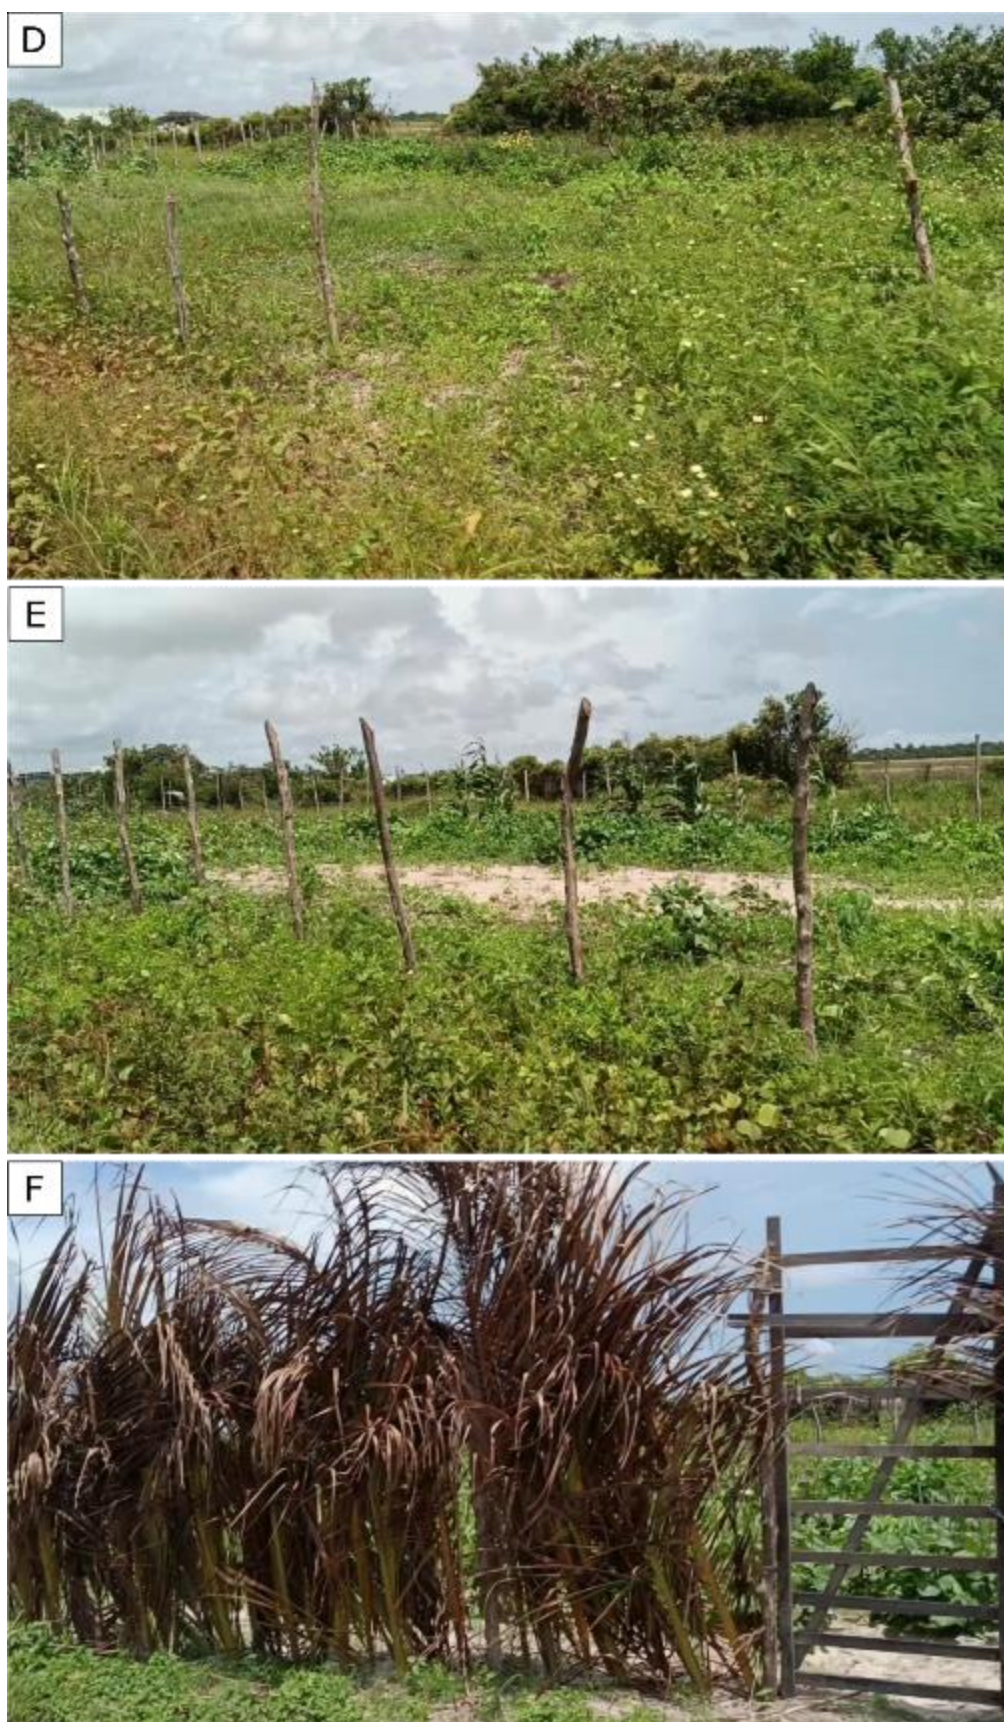
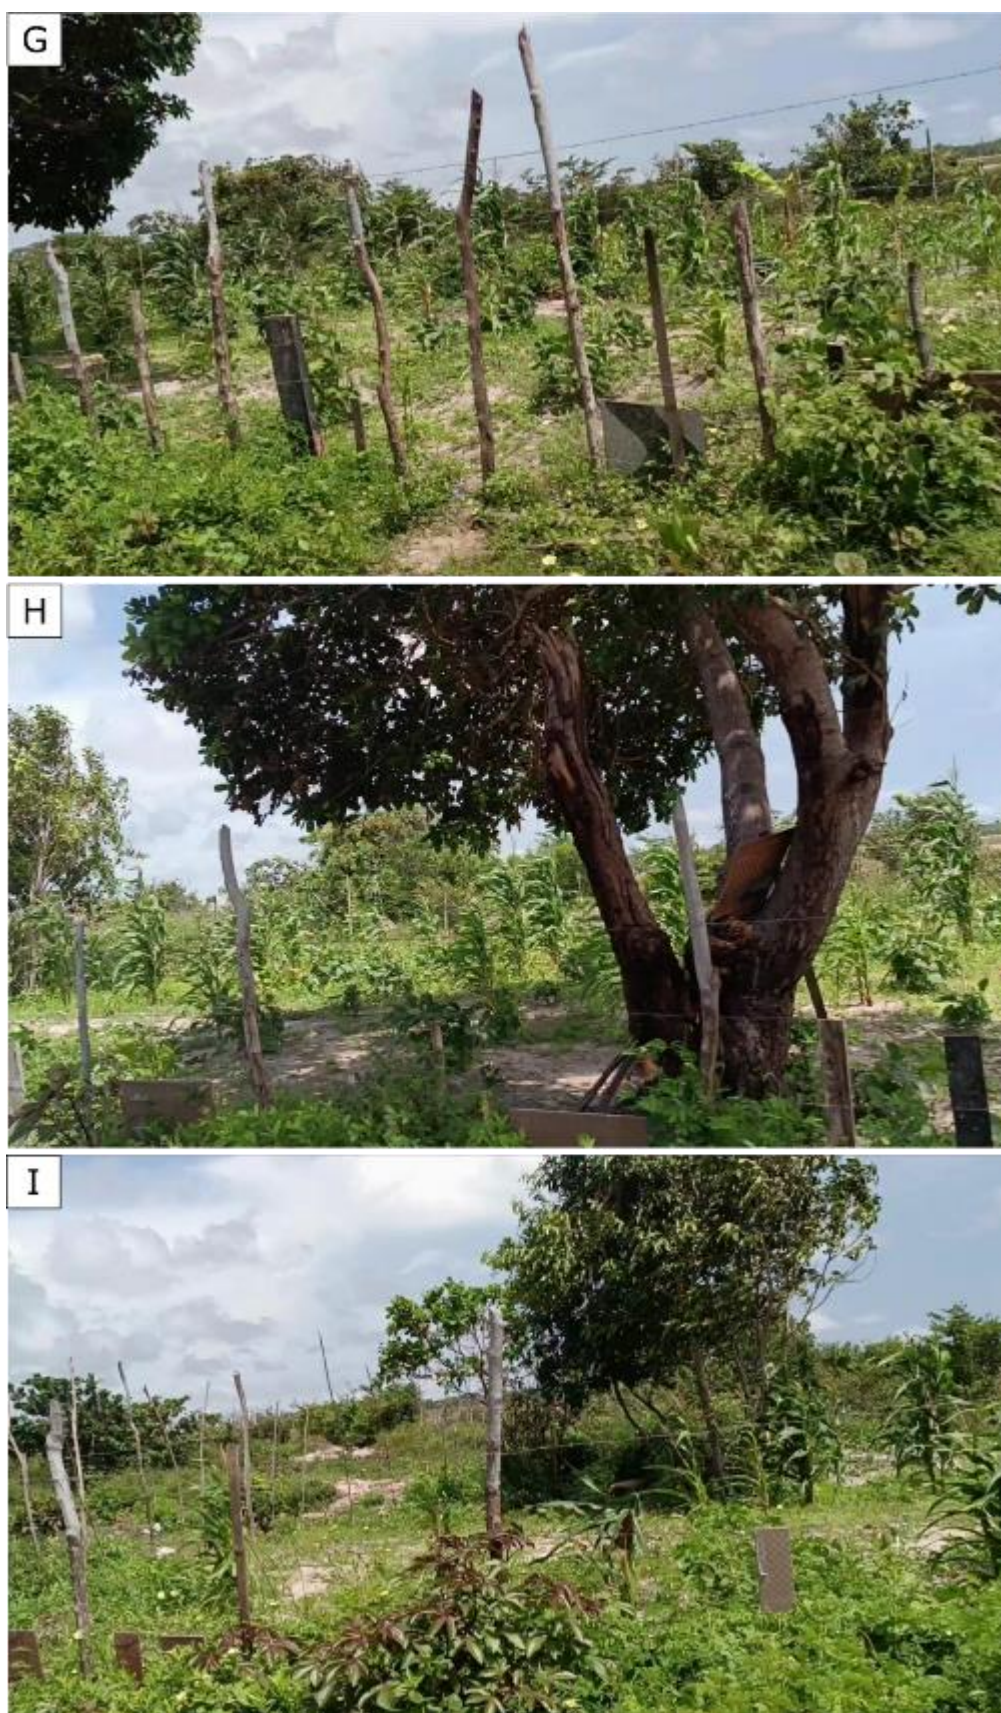
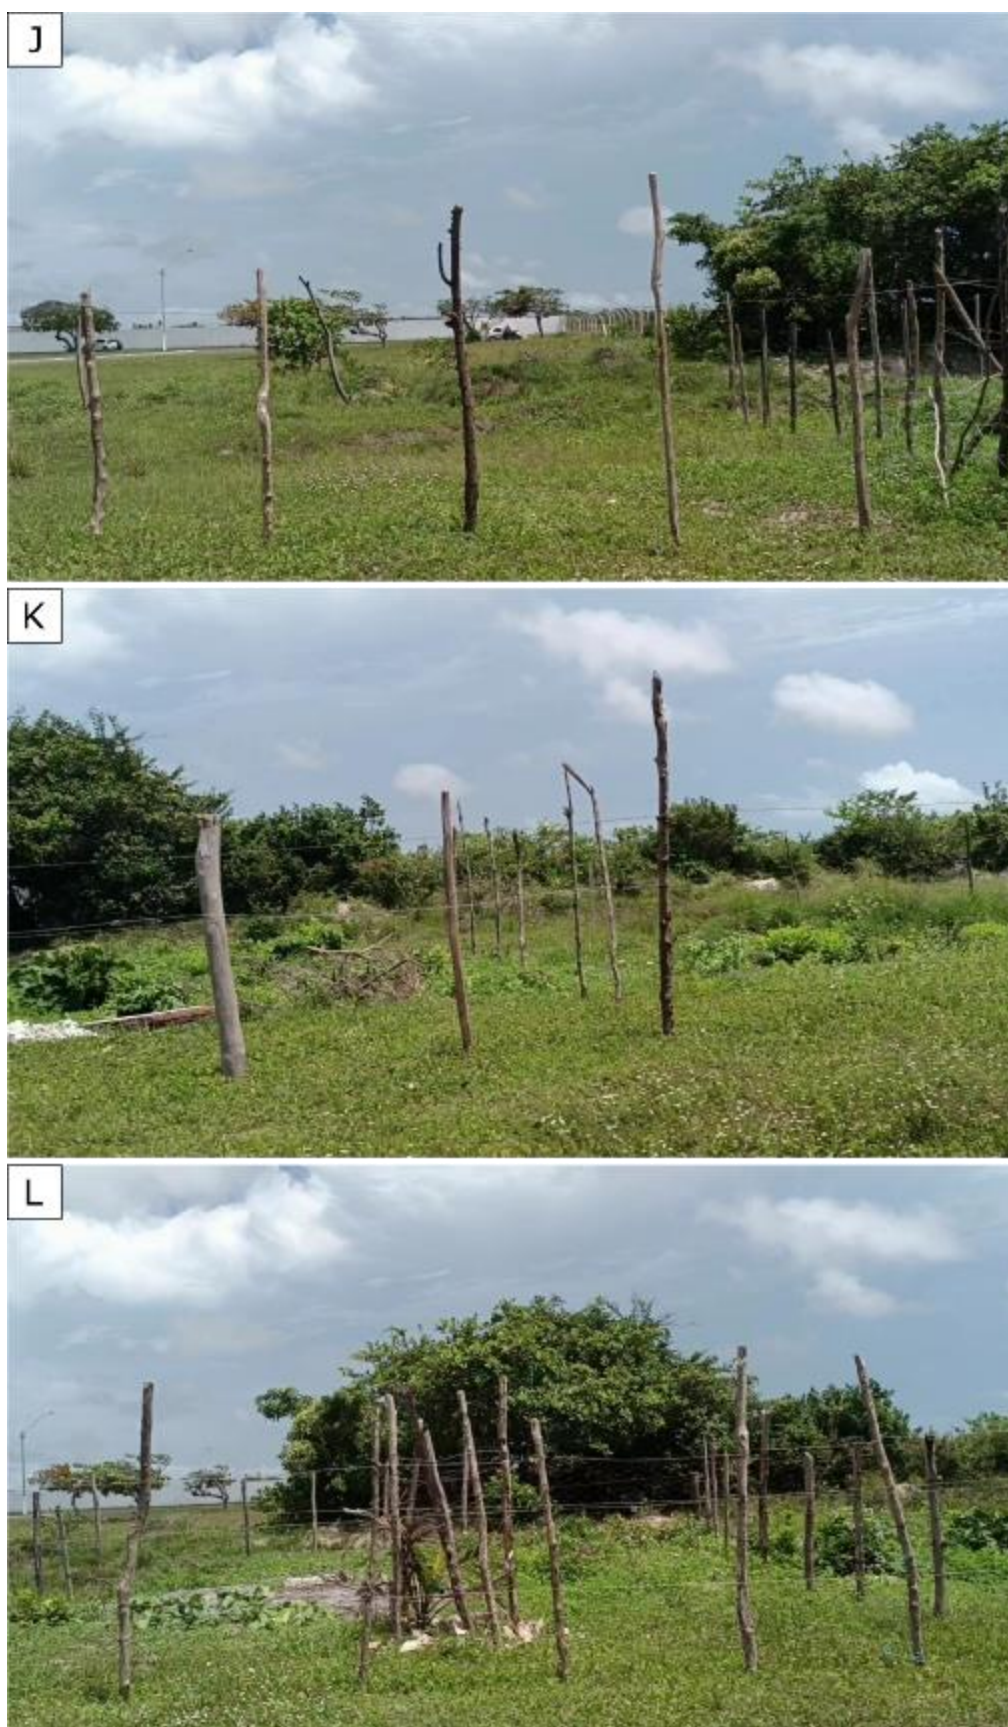
Na Área 2, a que merece maior atenção por conta de sua acelerada ocupação, constam terrenos/lotes cercados sem edificações até o dia da realização da ronda no perímetro da cerca patrimonial. Destaca-se que o cercamento dos terrenos se utiliza da cerca patrimonial como fundos. A Figura 102A, Figura 102B, Figura 102C , Figura 103D, Figura 103E, Figura 103F, Figura 104G, Figura 104H, Figura 104I, Figura 105J, Figura 105K e Figura 105L.

**Figura 102.** Lotes e terrenos cercados na Área A2.
