**SBPB PARNAÍBA SOCIEDADE DE PROPÓSITO ESPECÍFICO S/A**

**AEROPORTO INTERNACIONAL DE PARNAÍBA  
PREFEITO DR. JOÃO SILVA FILHO**

**RELATÓRIO DE EXECUÇÃO TRIMESTRAL**

*1º trimestre de 2023*

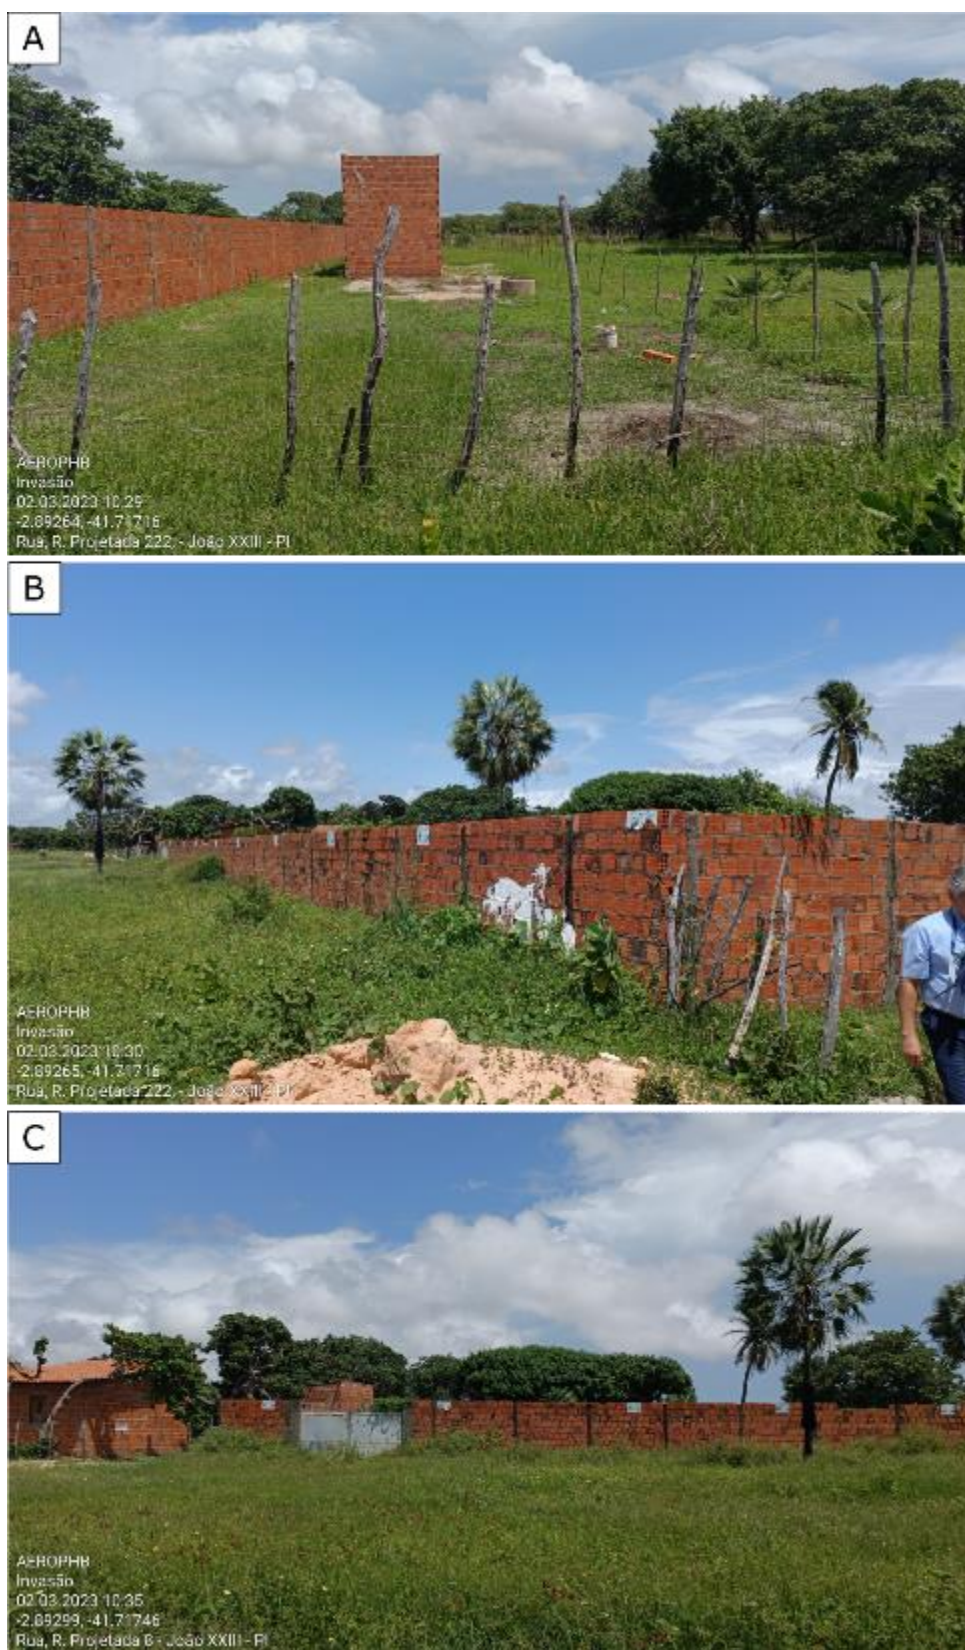
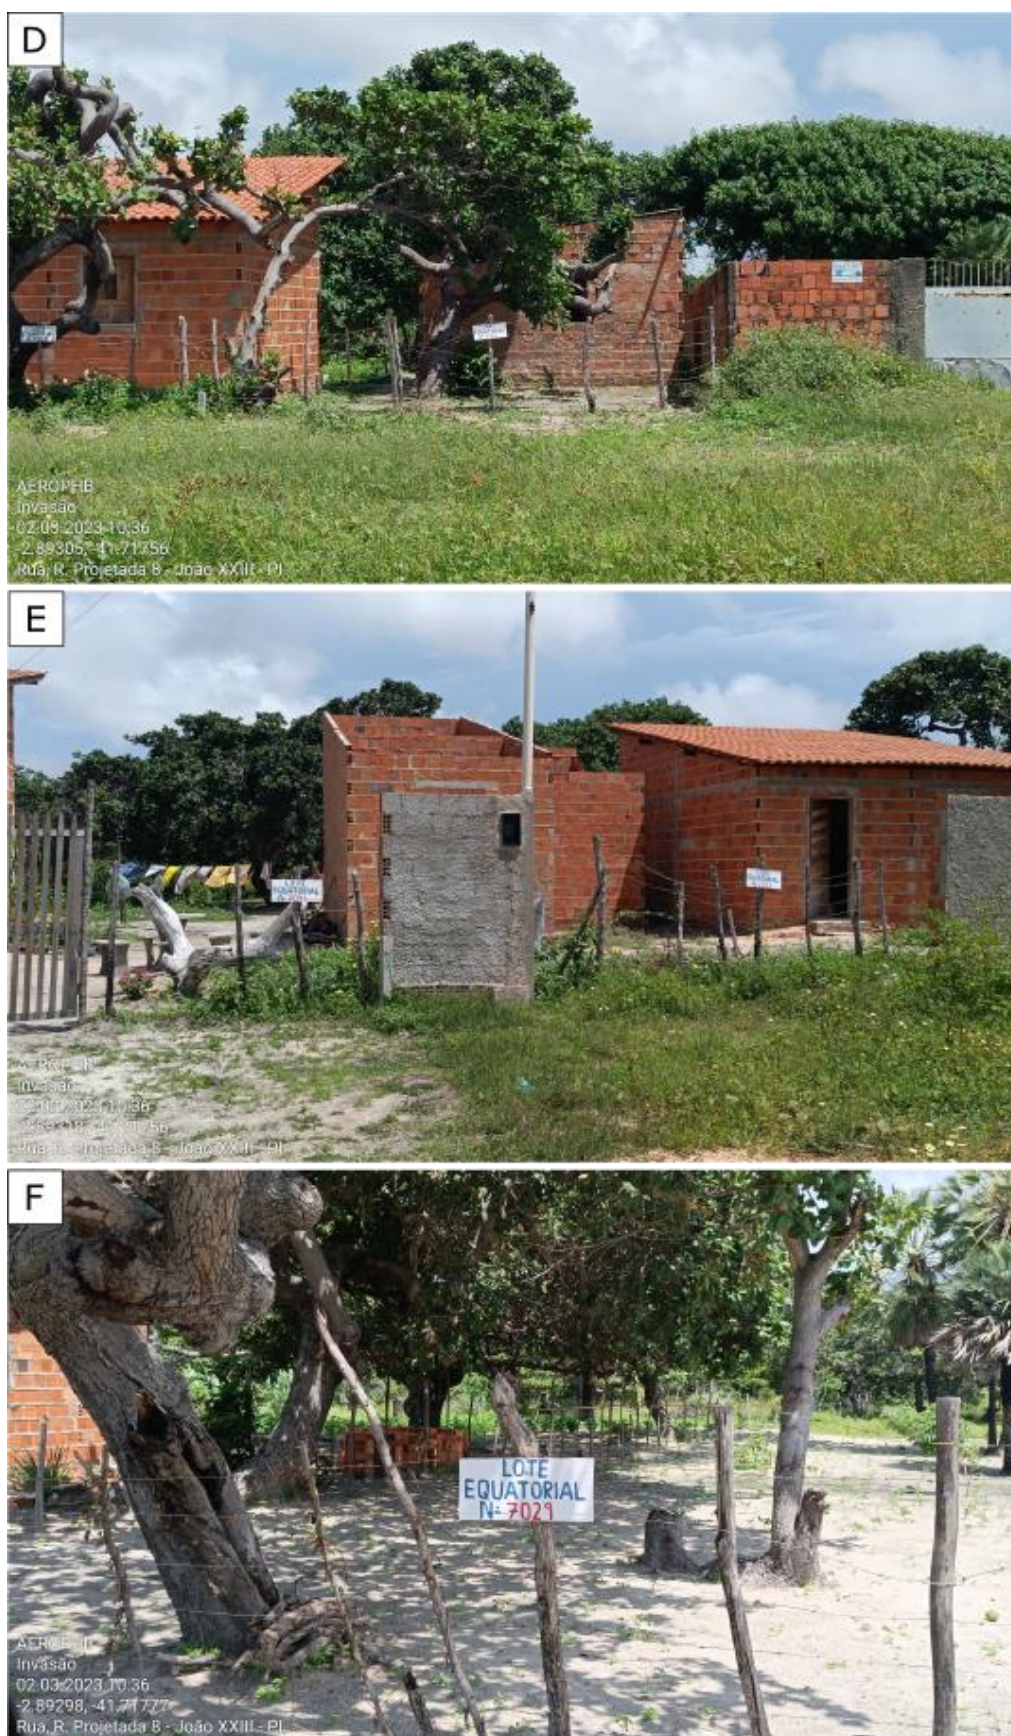
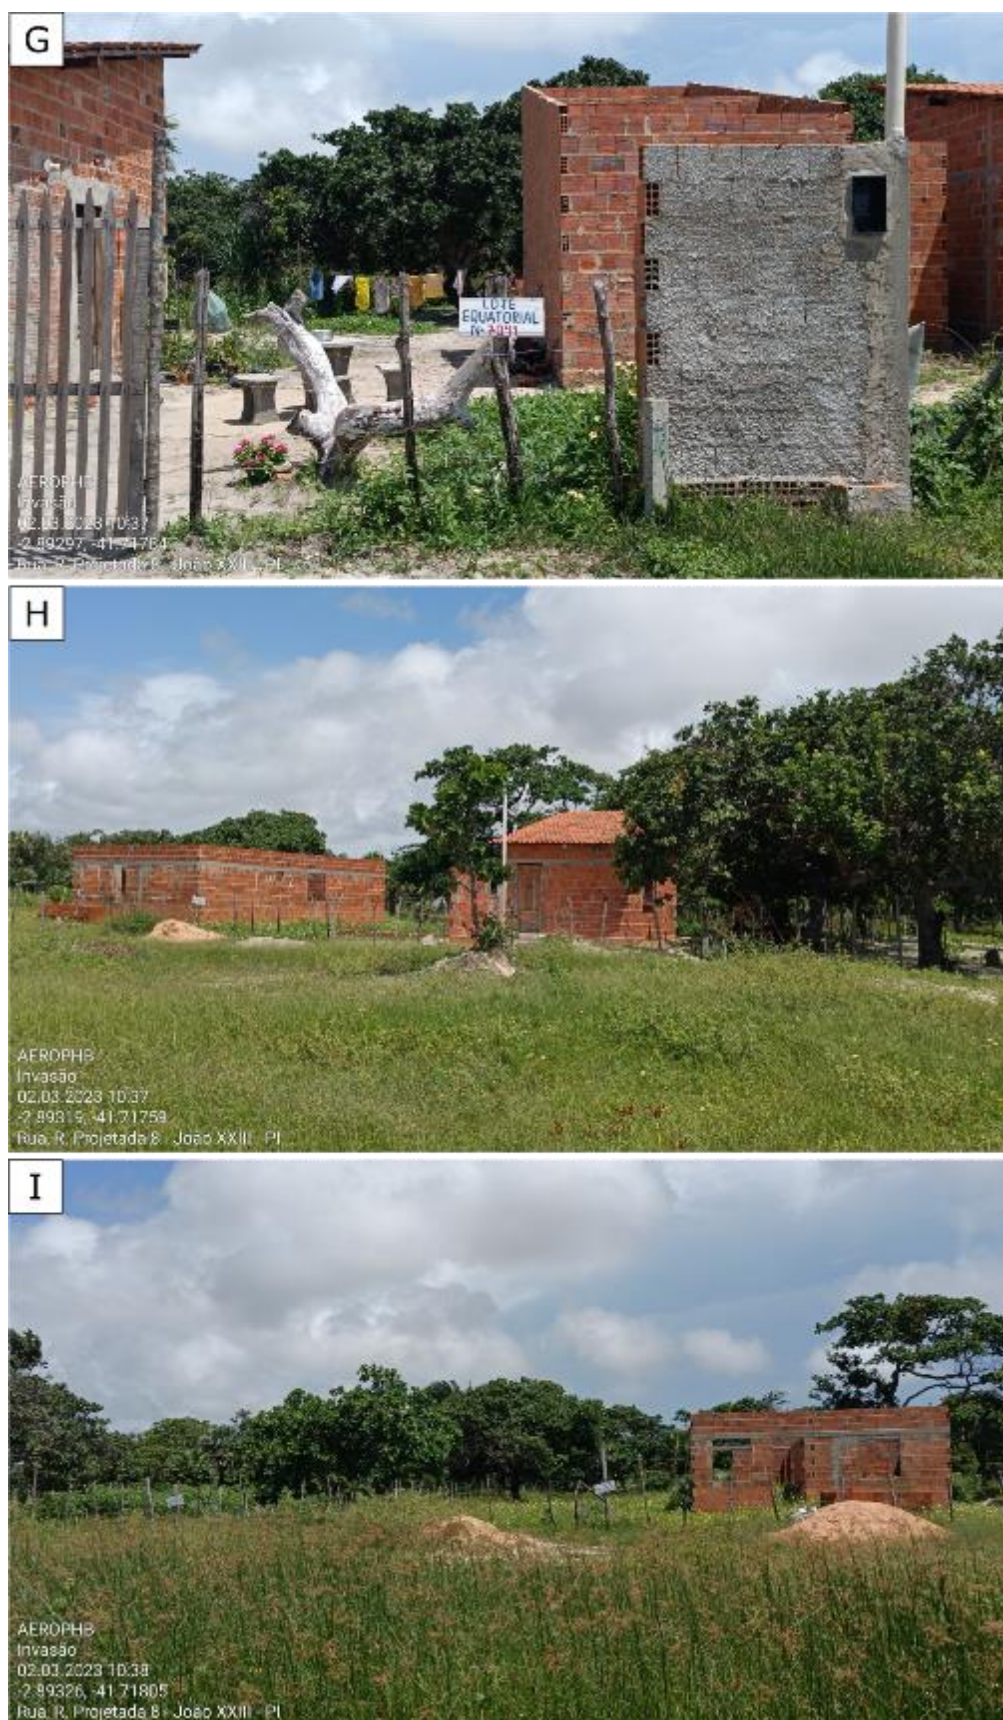
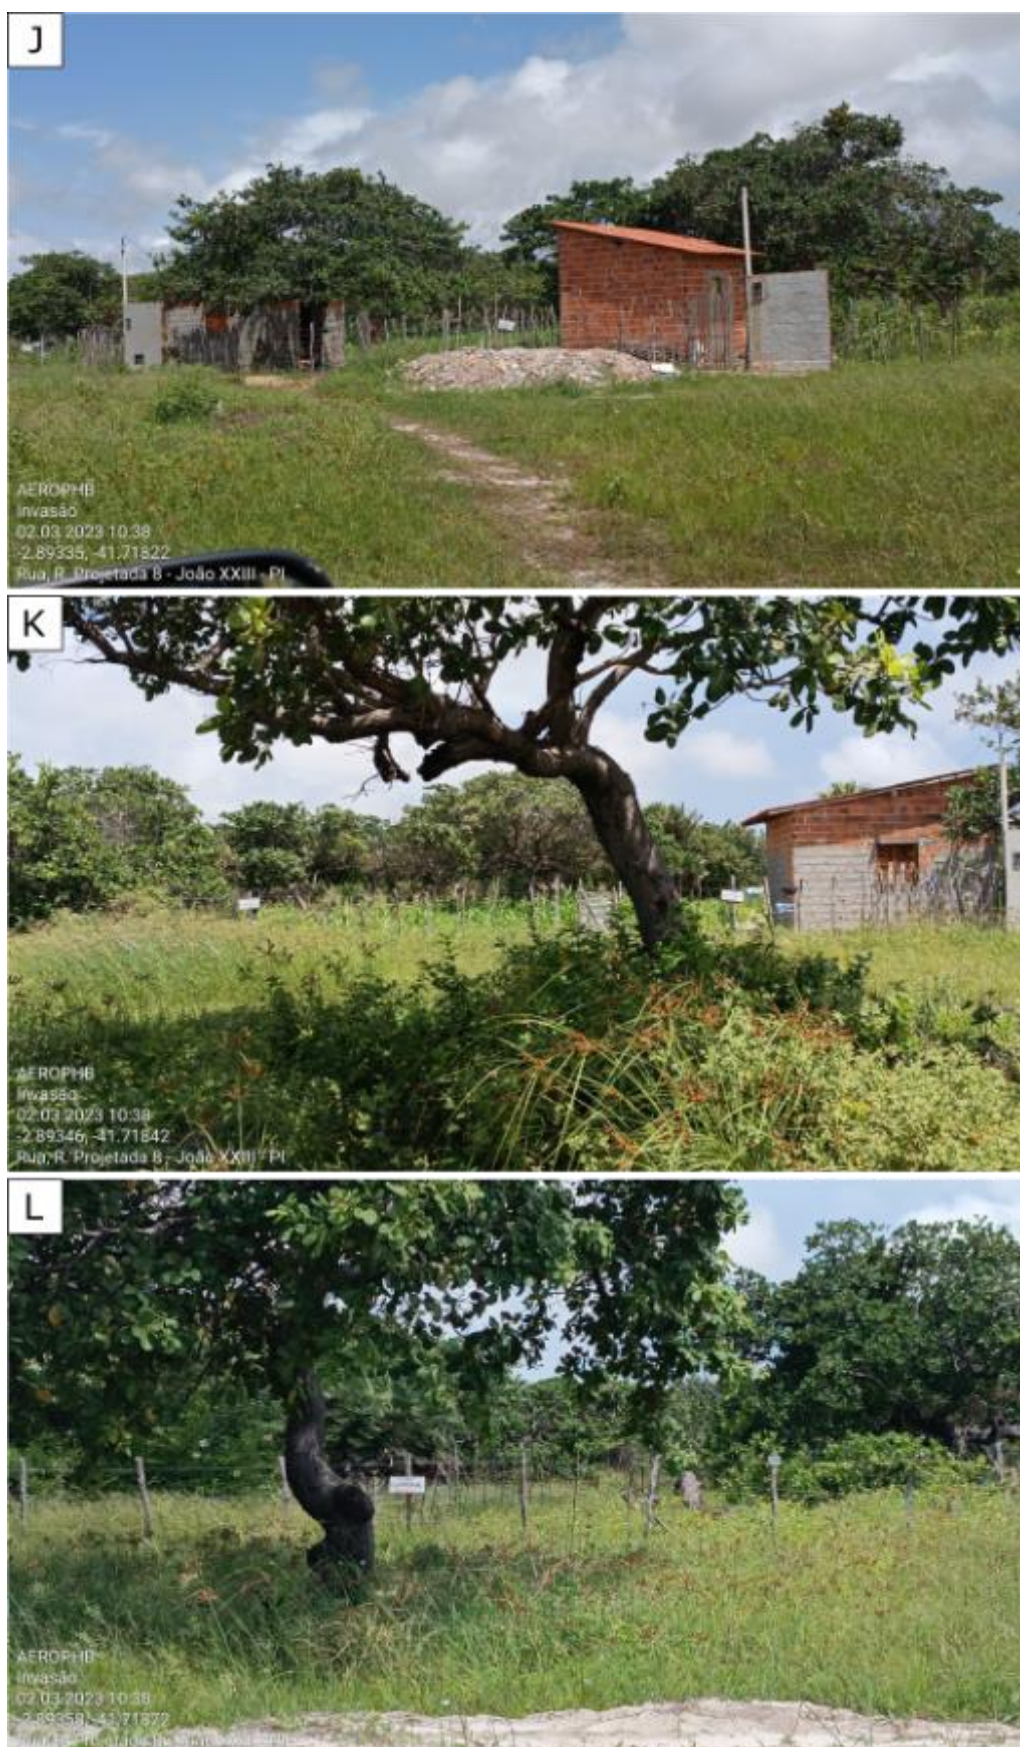
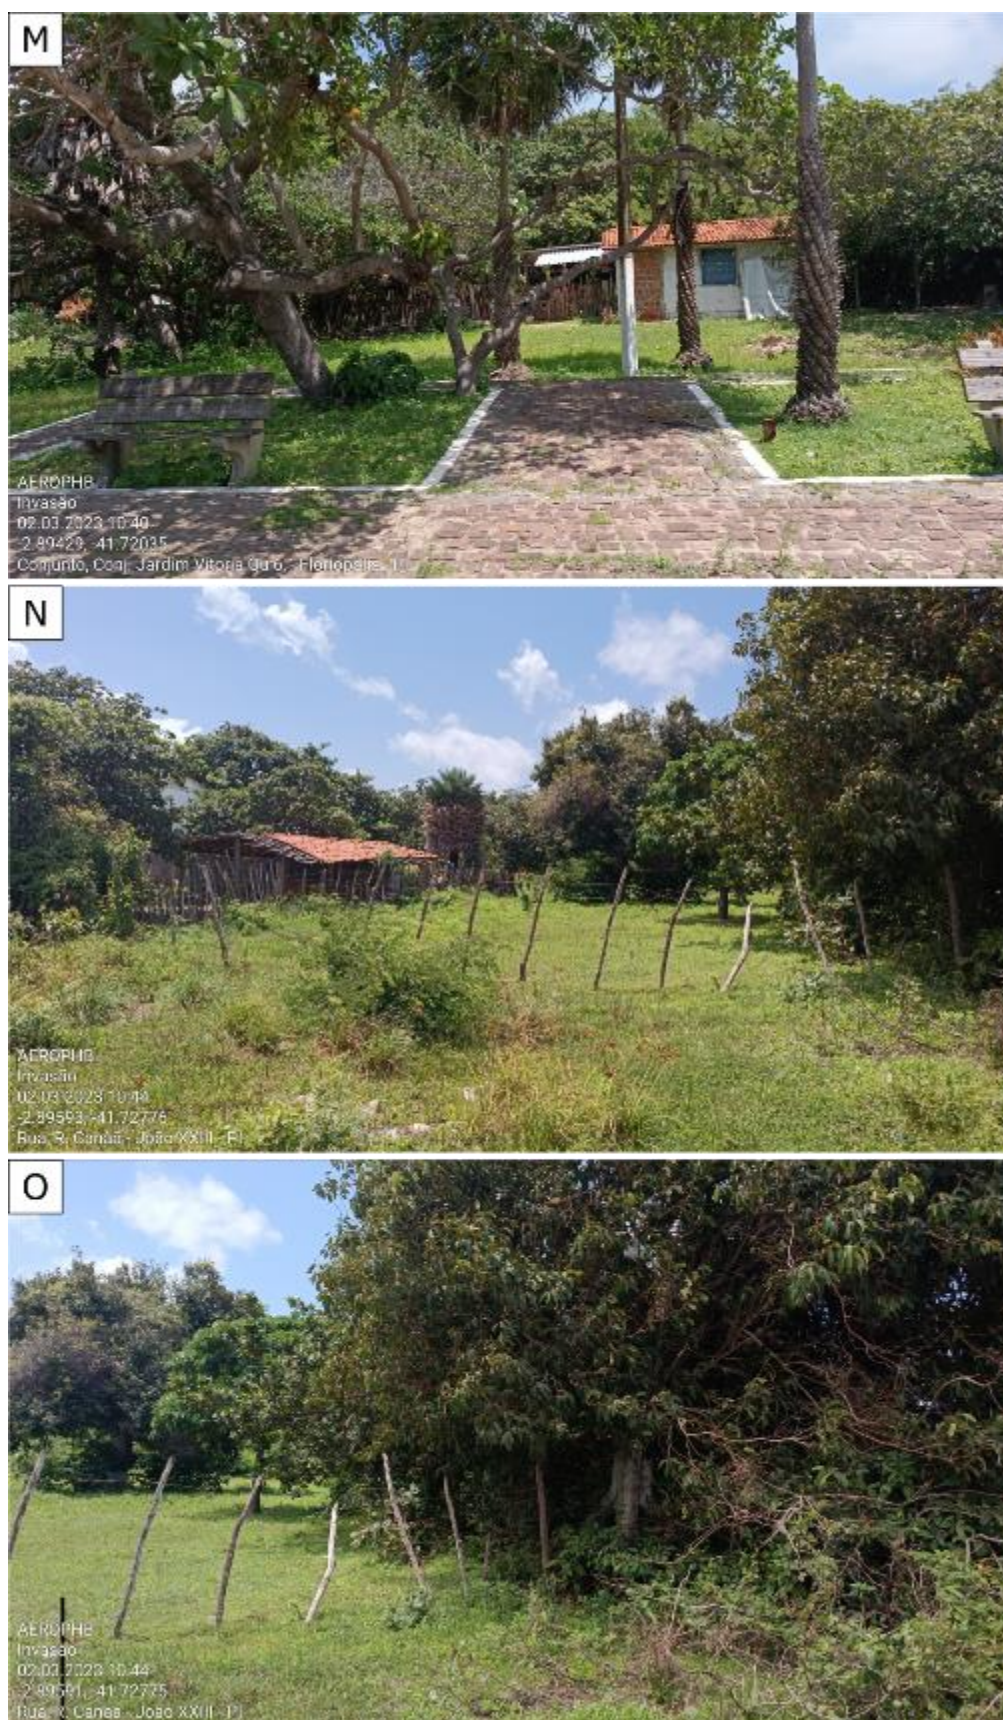
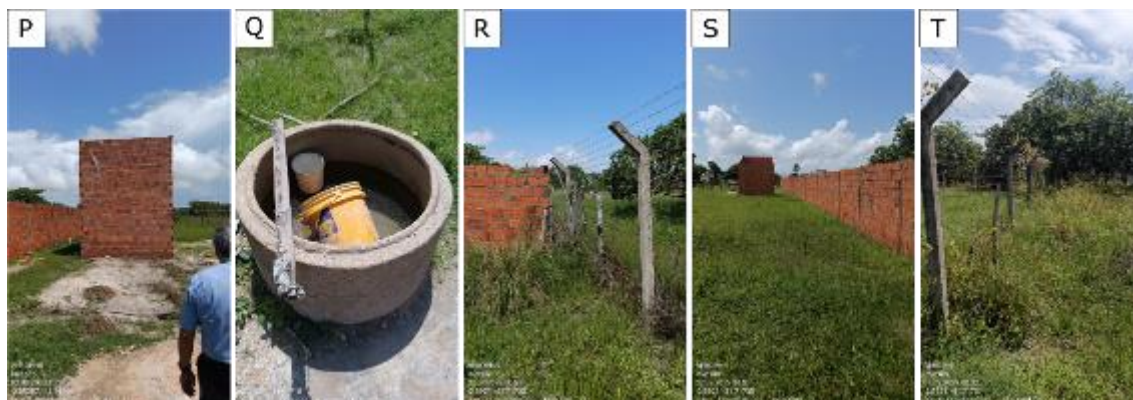
Na Área 3 foram constatadas situações semelhantes às Áreas 1 e 2. Identificaram-se residências em estágio acelerado de construção (Figura 107D e Figura 107E), outras abandonadas (Figura 106A, Figura 106B e Figura 106C) e parte delas já com moradores (Figura 108G, Figura 108H, Figura 109J e Figura 110M). Nas que ainda não havia sinais de construção de edificações, há indicativo de lote com numeração, mencionando a concessionária de energia do município, a Equatorial Energia (Figura 107D, Figura 107E, Figura 107F, Figura 108G, Figura 108H, Figura 108I, Figura 109J, Figura 109K e Figura 109L).

**Figura 106.** Lotes e residências identificadas na Área 3.

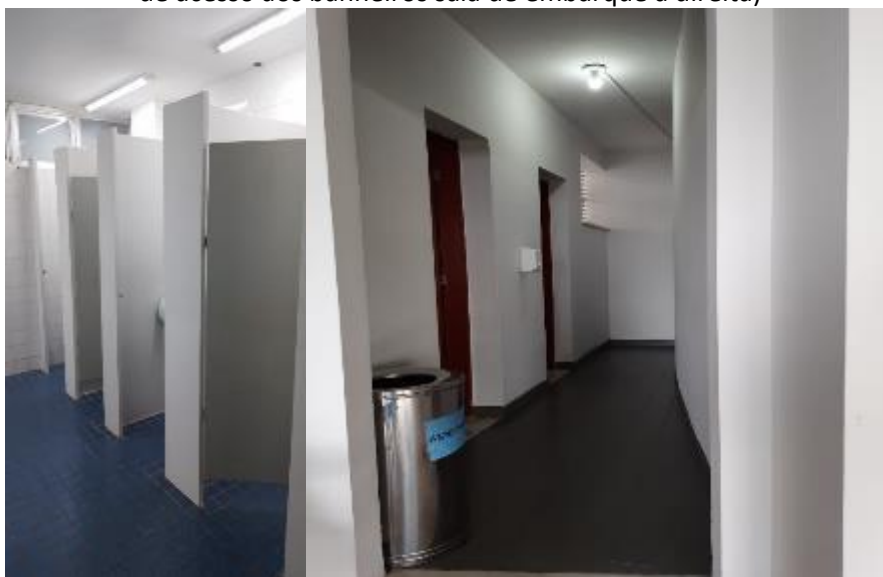
**Figura 112.** Piso e banheiros após realização da pintura (feminino TPS à esquerda e corredor de acesso aos banheiros sala de embarque à direita)

Nos banheiros das salas de embarque e desembarque, foi realizada a pintura das paredes e portas, renovação de maçanetas, restauração do piso e troca de vaso sanitário, além de correção de desnivelamentos no piso.

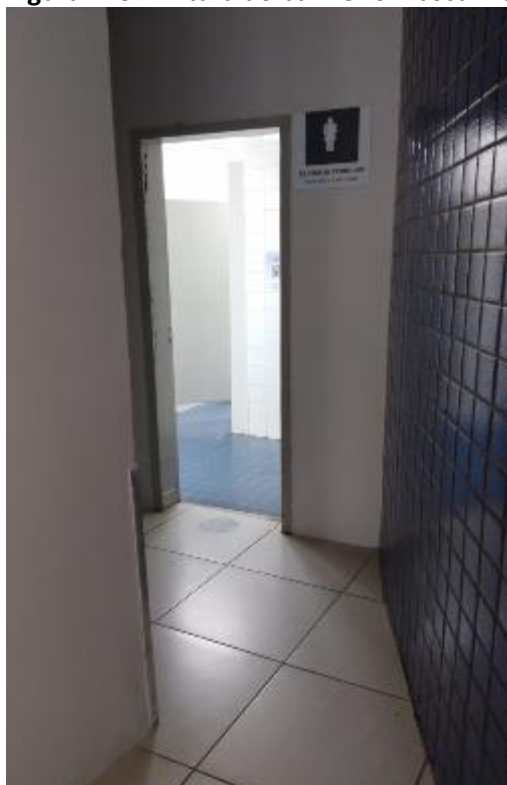
**Figura 113.** Pintura do banheiro masculino

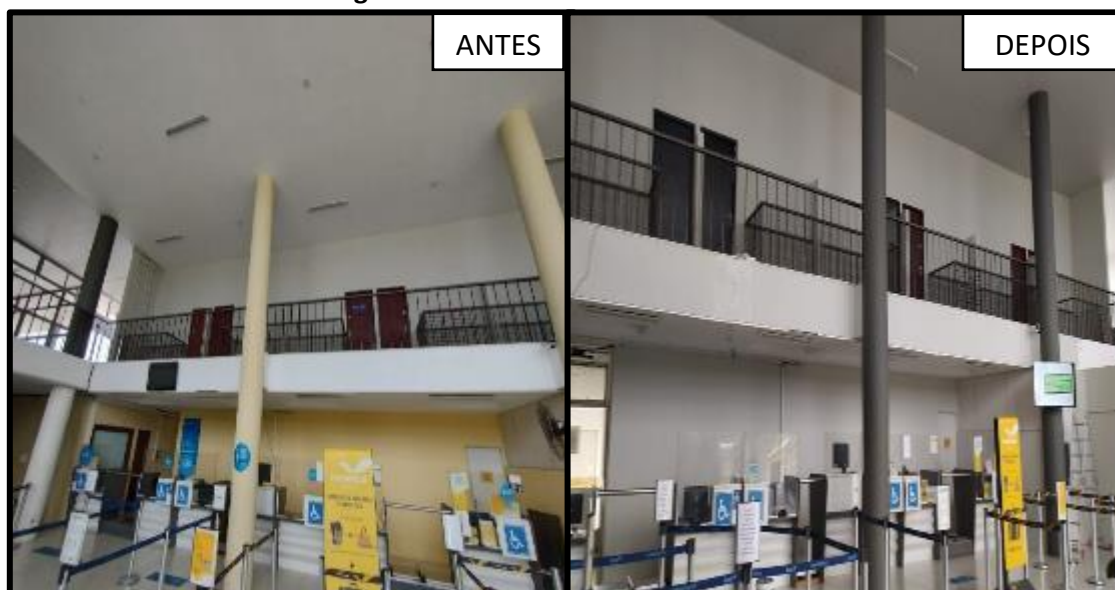
Na área de check-in do Aeroporto, inclusive as colunas principais e paredes, foi realizada a manutenção das pinturas, assim como nos muros externos.

**Figura 115.** Pintura da área de check-in

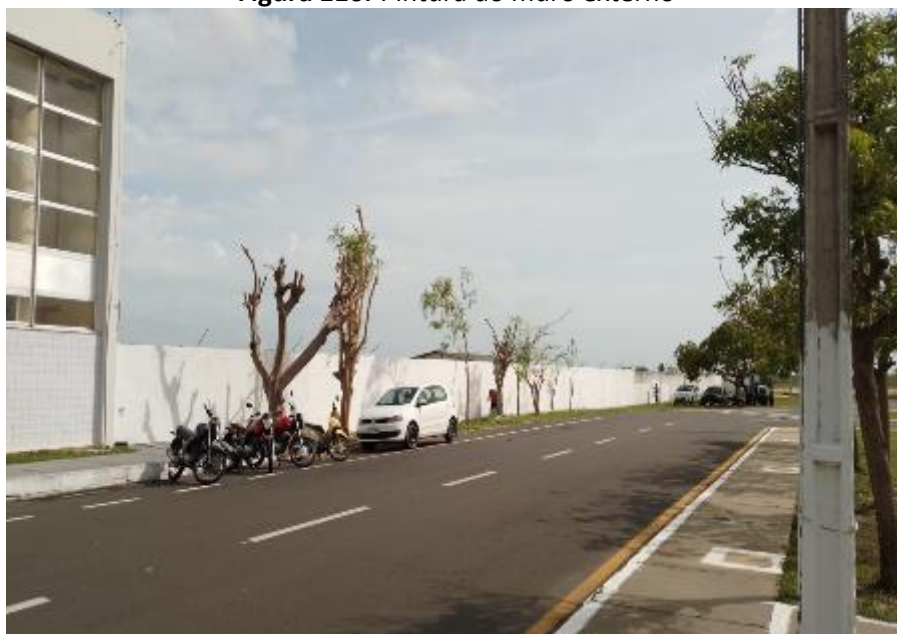
**Figura 116.** Pintura do muro externo

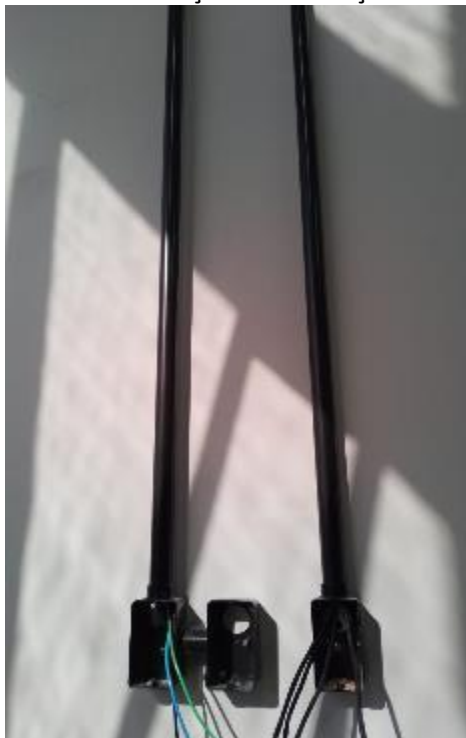
As salas administrativas receberam renovação da iluminação, manutenção de instalações elétricas (interruptores e tomadas), pintura de portas e paredes, e realocação de móveis.

**Figura 117.** Renovação de instalações elétricas

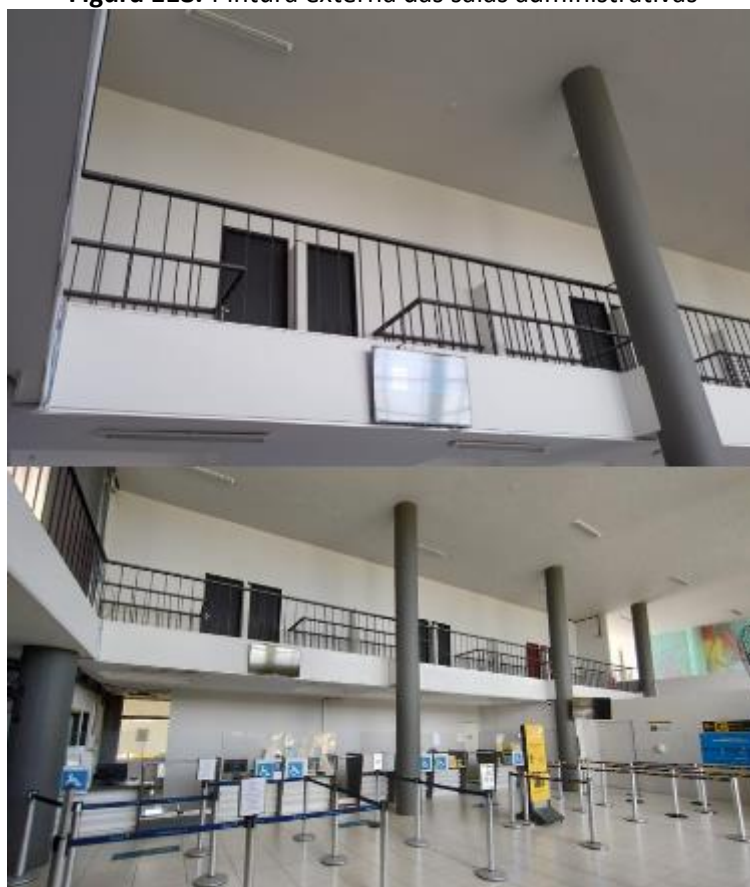
**Figura 118.** Pintura externa das salas administrativas

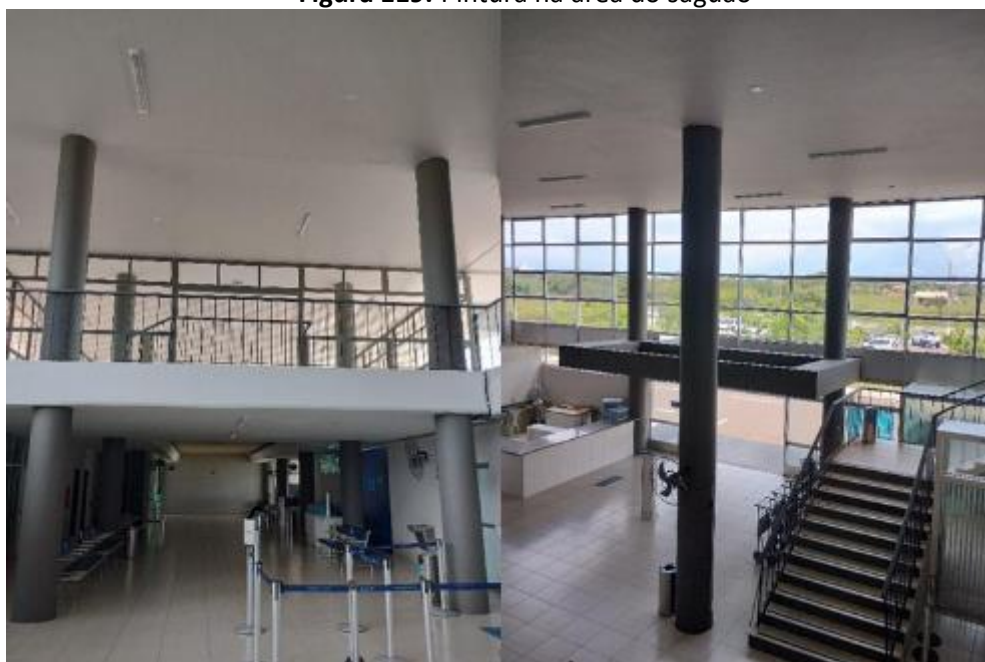
**Figura 119.** Pintura na área do saguão

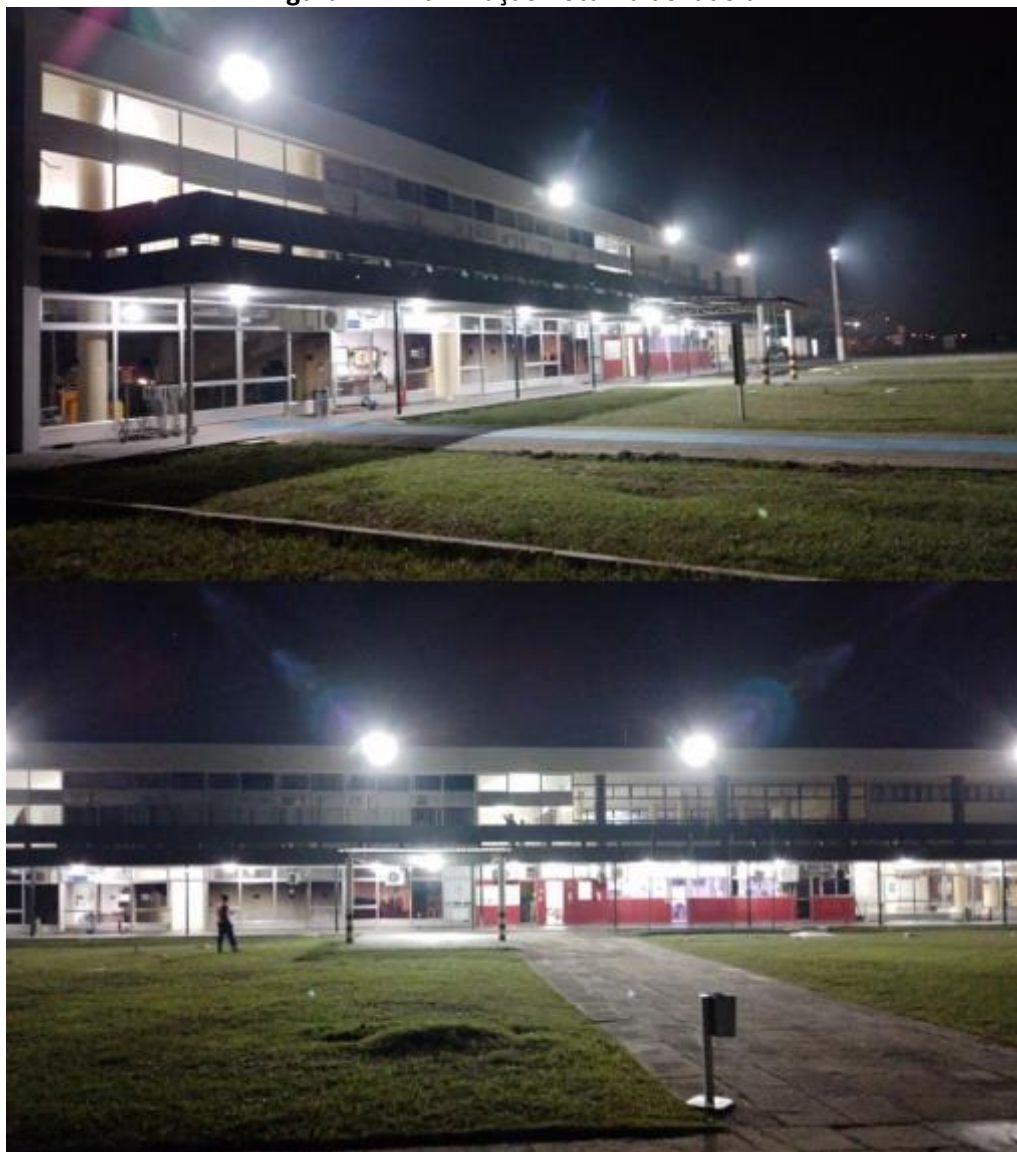
A figura a seguir mostra a iluminação noturna do lado ar do aeroporto, após a revitalização da fachada.

**Figura 121.** Iluminação noturna do lado ar

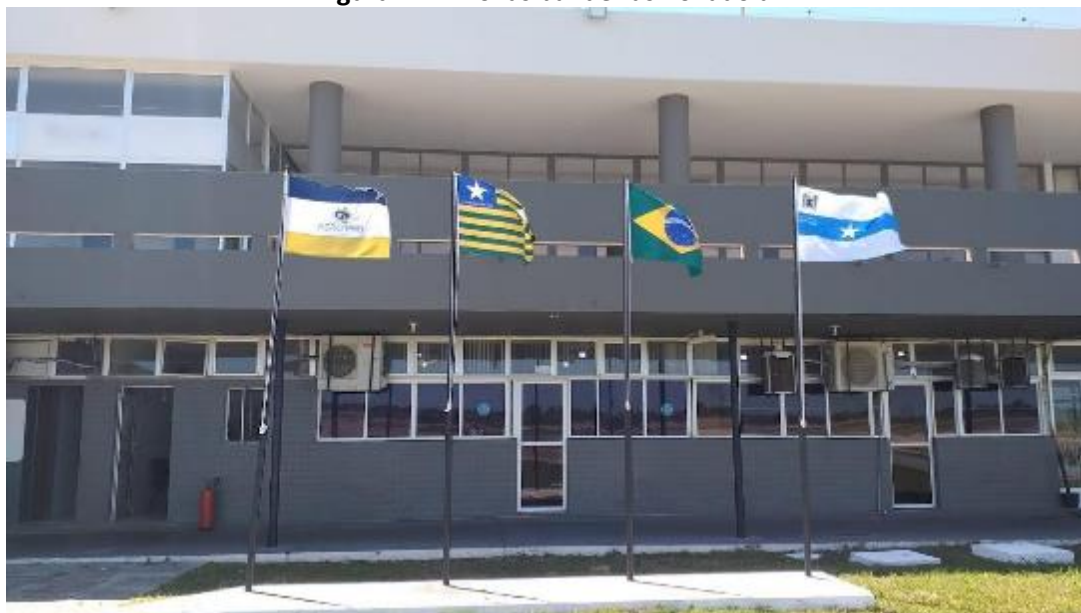
Foram feitas novas bandeiras do estado do Piauí, do município de Parnaíba, do Brasil e da AEROPHB, para instalação no lado ar do aeroporto (Figura 122).

**Figura 122.** Novas bandeiras no lado ar
