SBPB PARNAÍBA SOCIEDADE DE PROPÓSITO ESPECÍFICO S/A

AEROPORTO INTERNACIONAL DE PARNAÍBA

RELATÓRIO DE EXECUÇÃO TRIMESTRAL

2º trimestre de 2023

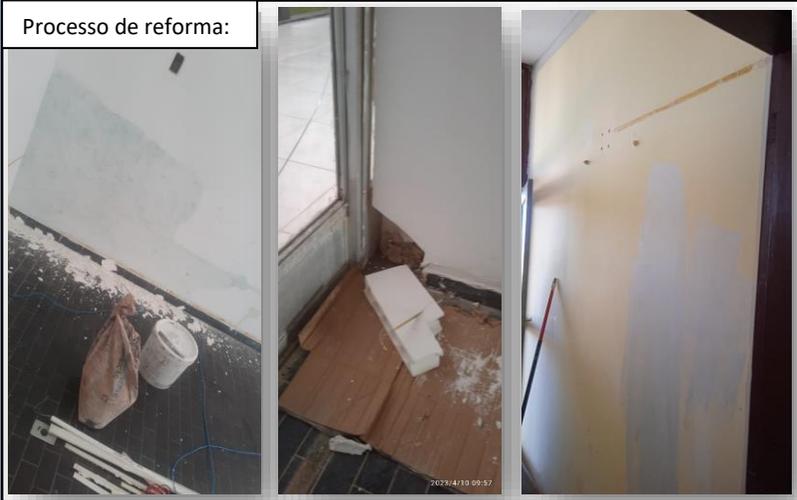
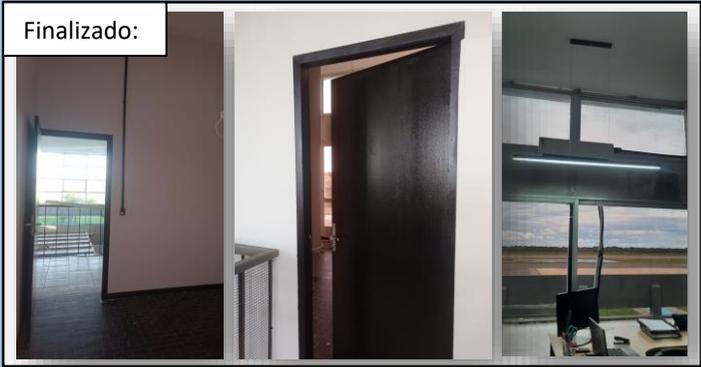
Ação	Escopo	Área	Registros
REFORMA DE SALAS ADMINISTRATIVAS	Impermeabilização das janelas com vedação de silicone e espuma expansiva para evitar danos causados por infiltração de água. Reestruturação da parte elétrica. Reposição da pintura e do acabamento.	TPS	<div data-bbox="1160 379 1957 879"> <p>Processo de reforma:</p>

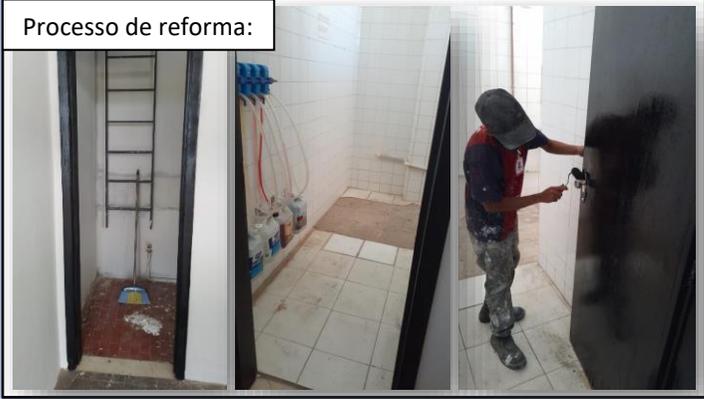
Ação	Escopo	Área	Registros
REFORMA E ADAPTAÇÃO DE SALA ADMINISTRATIVA	Realização de pintura em sala e adaptação da sala para uso temporário pela equipe de manutenção.	TPS	<p data-bbox="1249 379 1518 427">Processo de reforma:</p>

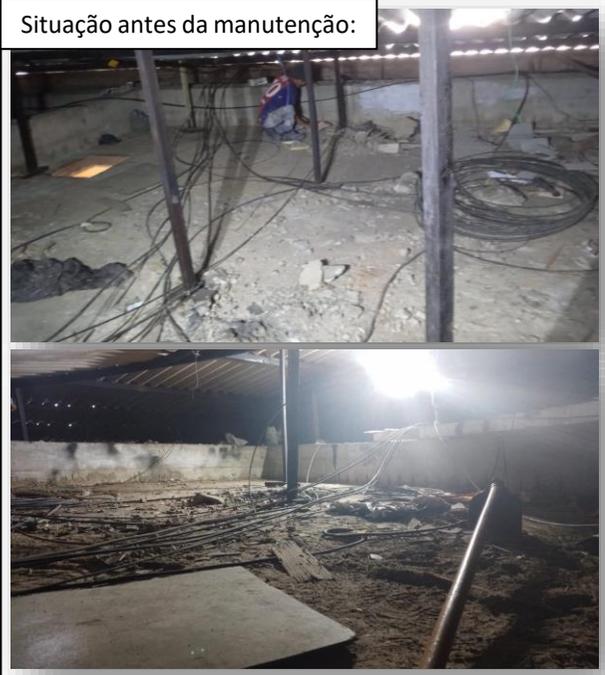
Ação	Escopo	Área	Registros
MANUTENÇÃO E LIMPEZA DA PARTE SUPERIOR DO EDIFÍCIO	Limpeza da laje na parte superior do aeroporto, sob o telhado. Remoção de objetos remanescentes de reformas anteriores.	TPS	<div data-bbox="1301 316 1906 991"> <p>Situação antes da manutenção:</p>

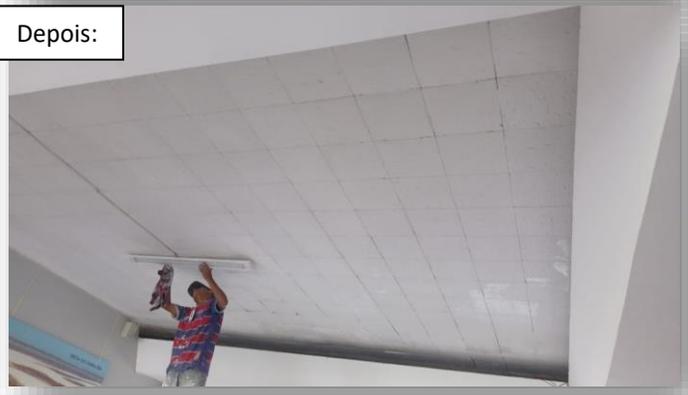
Ação	Escopo	Área	Registros
MANUTENÇÃO E REFORMA DO EDIFÍCIO	Substituição de lajes danificadas pela infiltração de água no teto da área de desembarque e subsequente pintura de acabamento.	TPS	<div style="display: flex; flex-direction: column; align-items: center;"> <div style="margin-bottom: 10px;"> <p>Antes:</p>

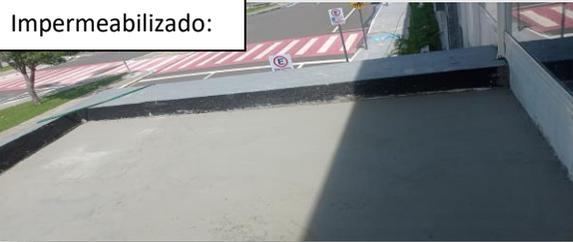
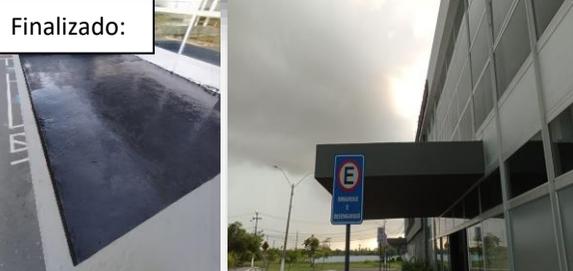
Ação	Escopo	Área	Registros
REFORMA E MANUTENÇÃO DA PARTE EXTERNA	Remoção da pintura nova que foi danificada por infiltrações de água, foi realizada a renovação da impermeabilização da face frontal do terminal e reaplicada uma nova.	TPS	<div data-bbox="1227 322 1854 1034"> <p>Impermeabilização da fachada do TPS:</p>

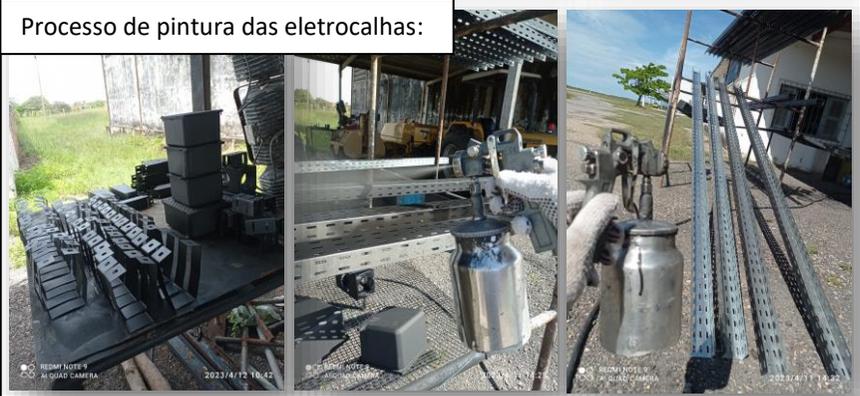
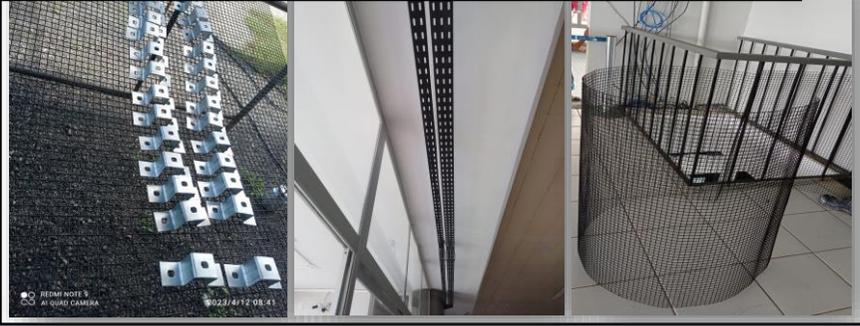
Ação	Escopo	Área	Registros
<p>ADAPTAÇÃO E RENOVAÇÃO DA ESTRUTURA ELÉTRICA</p>	<p>Pintura das eletrocalhas e realocação para a nova estrutura predial. Conexão das eletrocalhas e subsequente instalação. Remoção das telas de proteção do TPS para pintura e recolocação.</p>	<p>TPS</p>	<p>Processo de pintura das eletrocalhas:</p>

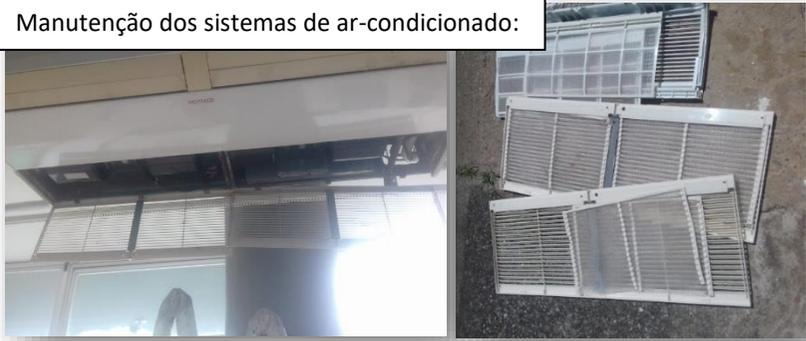
Ação	Escopo	Área	Registros
MANUTENÇÃO DO SISTEMA DE AR-CONDICIONADO	Limpeza dos filtros e reposição do gás dos equipamentos de ar-condicionado e manutenção de suas instalações.	TPS	<div data-bbox="1144 325 1964 676" style="border: 1px solid black; padding: 5px;"> <p>Manutenção dos sistemas de ar-condicionado:</p>

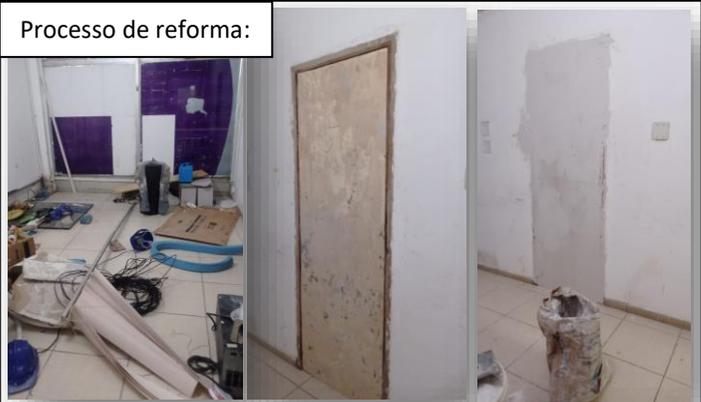
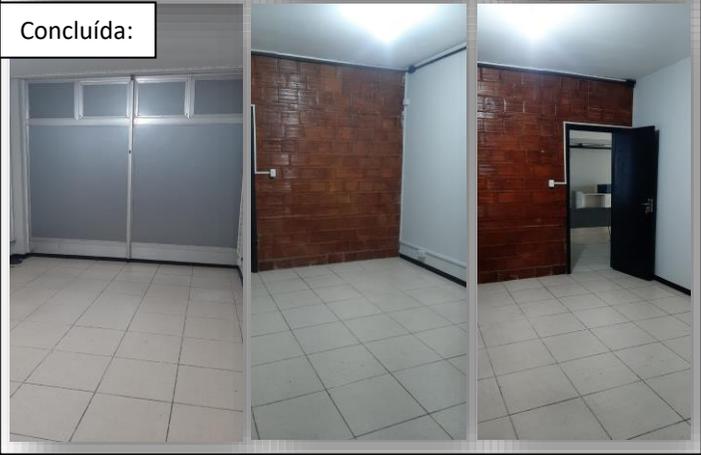
Ação	Escopo	Área	Registros
<p>MANUTENÇÃO DE SALA ADMINISTRATIVA</p>	<p>Substituição de película protetiva das janelas internas. Fechamento do vão da porta que dava acesso a outra sala administrativa e pintura de acabamento.</p>	<p>TPS</p>	<div data-bbox="1256 320 1957 1177"> <p>Processo de reforma:</p>

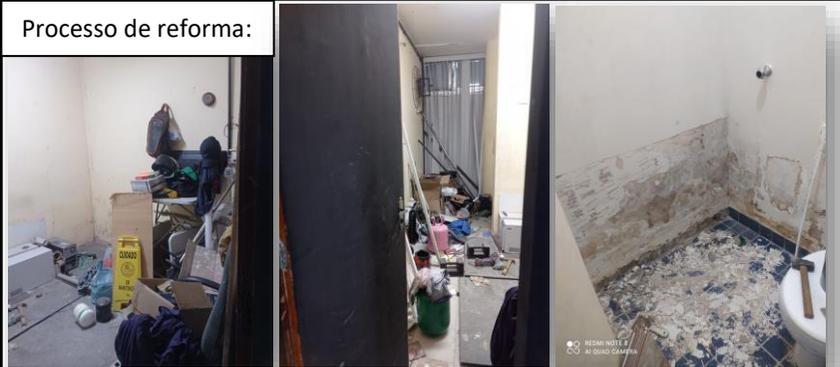
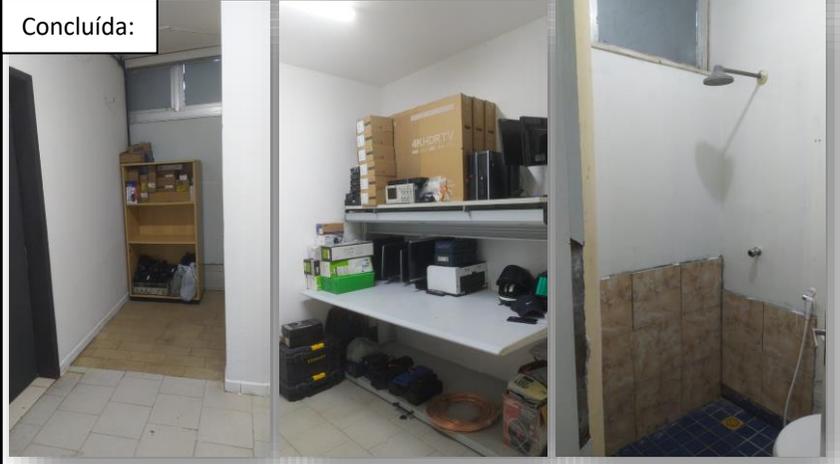
Ação	Escopo	Área	Registros
RENOVAÇÃO DE SALA ADMINISTRATIVA	Retirada de detritos de sala administrativa e adaptação para sala de manutenção. Instalação de prateleiras e pintura da sala.	TPS	<div style="display: flex; flex-direction: column; align-items: center;"> <div style="display: flex; justify-content: space-around; width: 100%;"> <div style="border: 1px solid black; padding: 2px;">Processo de reforma:</div> </div>

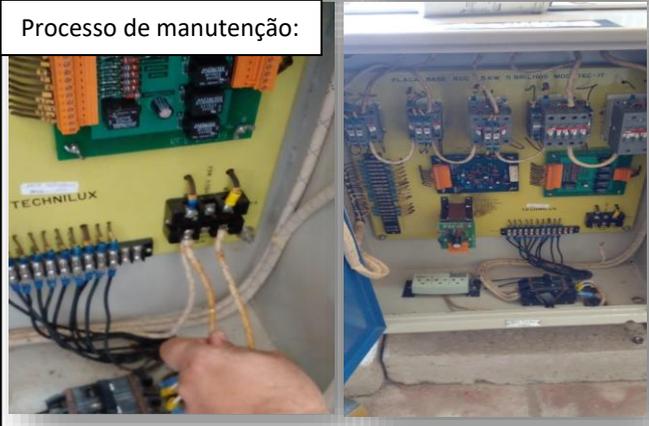
Ação	Escopo	Área	Registros
MANUTENÇÃO DO SISTEMA ELÉTRICO	Manutenção no Regulador de Corrente Contínua (RCC) do 1º circuito, para maximizar o brilho até o limite de 6.6A.	TPS	<div data-bbox="1279 320 1928 762"> <p>Vista externa do RCC:</p>

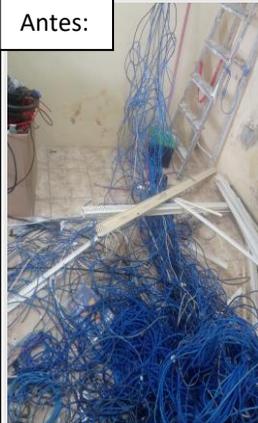
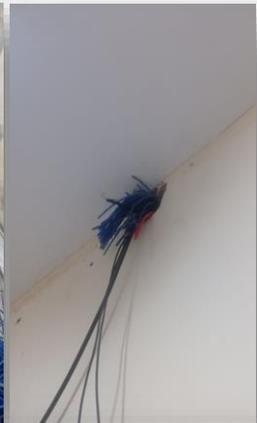
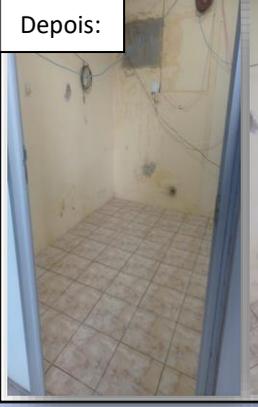
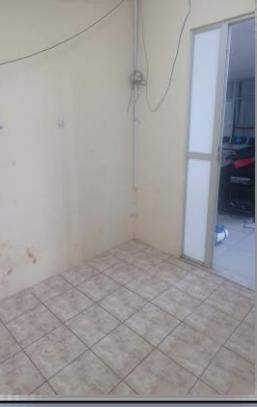
Ação	Escopo	Área	Registros
LIMPEZA DA ANTIGA SALA DO SERVIDOR	Remoção de cabos Ethernet de sala utilizada anteriormente como servidor de conexão de Internet e serviço de limpeza	TPS	<div style="display: flex; flex-direction: column; align-items: center;"> <div style="display: flex; justify-content: space-around; width: 100%;"> <div style="text-align: center;"> <p>Antes:</p>

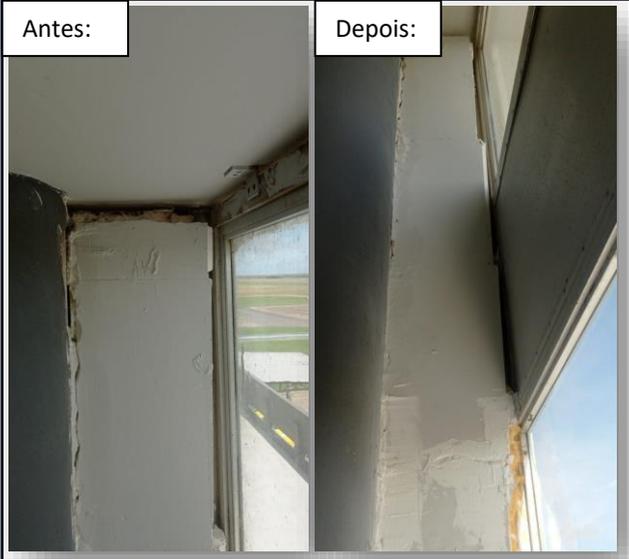
Ação	Escopo	Área	Registros
<p>MANUTENÇÃO DA ESTRUTURA PREDIAL</p>	<p>Aplicação de massa corrida e acabamento de pintura entre coluna de sustentação e parede na parte traseira.</p>	<p>TPS</p>

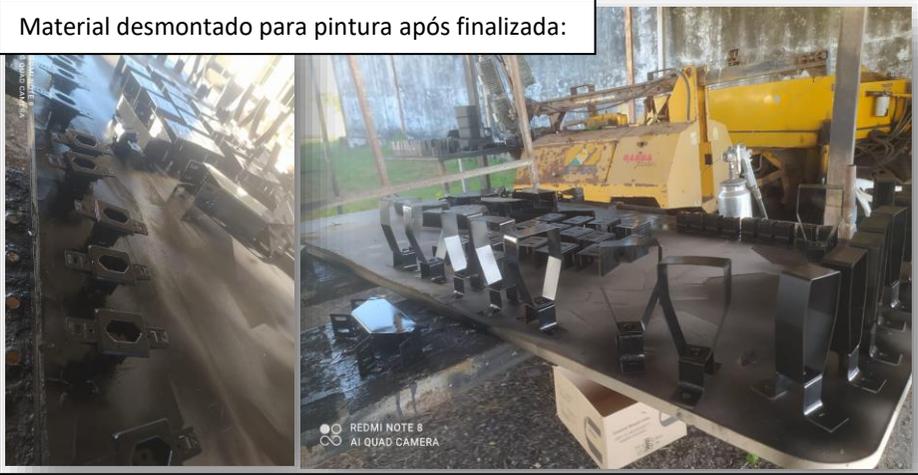
Ação	Escopo	Área	Registros
MANUTENÇÃO DE INFRAESTRUTURA ELÉTRICA	Pintura dos interruptores elétricos e dos equipamentos das eletrocalhas do terminal.	TPS	<div data-bbox="1048 316 1966 794"> <p>Material desmontado para pintura após finalizada:</p>

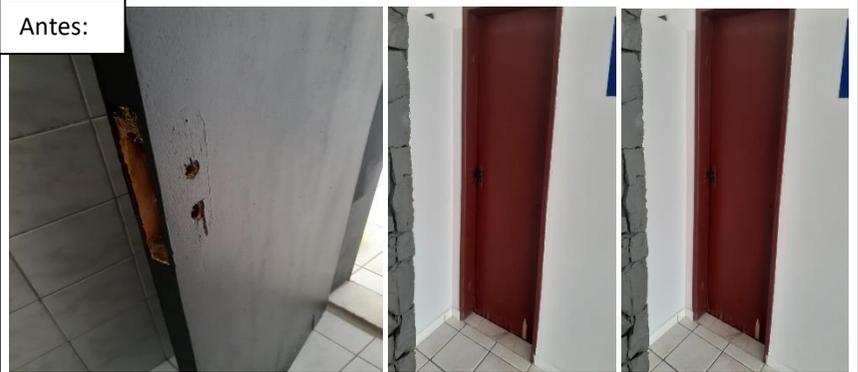
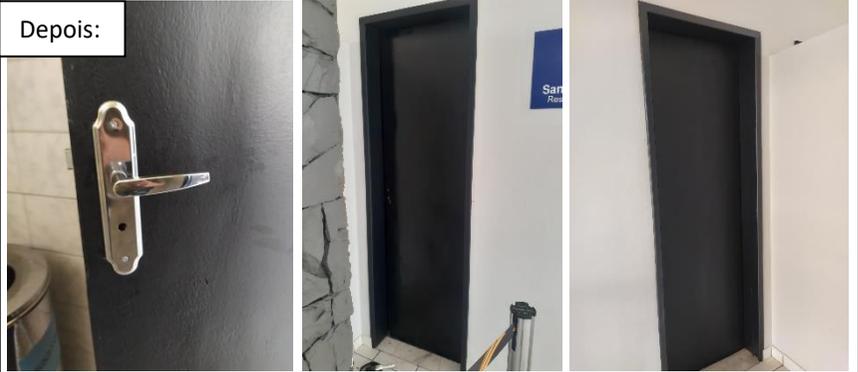
Ação	Escopo	Área	Registros
REFORMA DE BANHEIROS	Pintura das portas dos banheiros do mezanino e instalação de novas fechaduras.	TPS	<div data-bbox="1131 295 1989 667"> <p>Antes:</p>

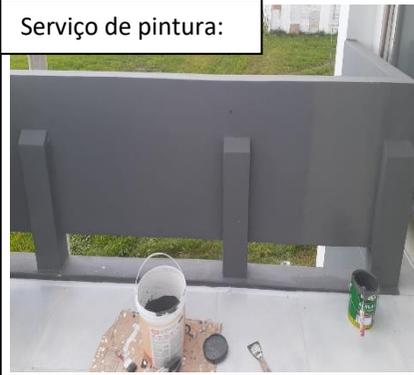
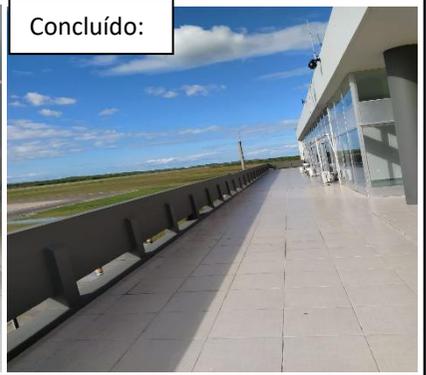
Ação	Escopo	Área	Registros
REFORMA DA ÁREAS EXTERNA	Pintura da mureta externa do terminal.	TPS	<div style="display: flex; justify-content: space-around;"> <div style="text-align: center;"> <p>Serviço de pintura:</p>

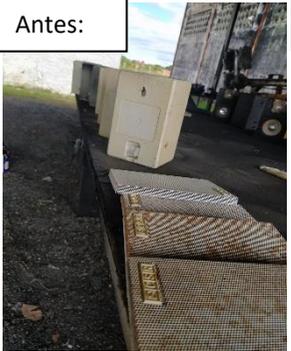
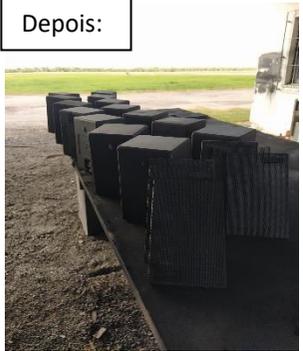
Ação	Escopo	Área	Registros
RESTAURAÇÃO DE EQUIPAMENTOS DE SOM	Pintura das caixas acústicas do terminal.	TPS	<div style="display: flex; justify-content: space-around;"> <div style="text-align: center;"> <p>Antes:</p>

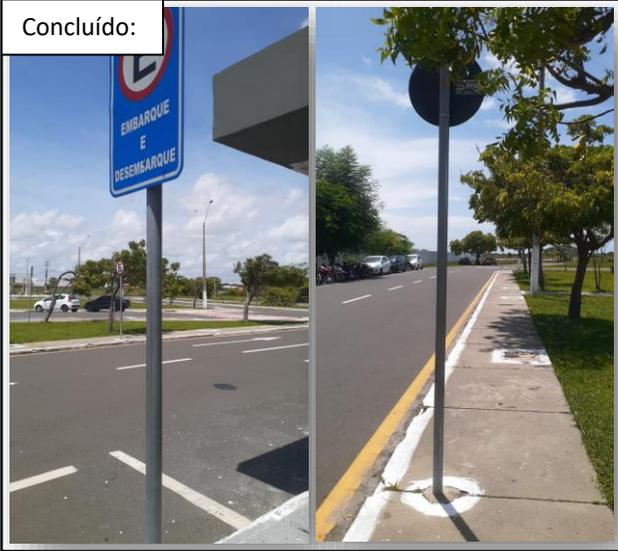
Ação	Escopo	Área	Registros
REVITALIZAÇÃO E SUBSTITUIÇÃO DE PLACAS DE TRÂNSITO	Substituição de placas de sinalização no acesso ao aeroporto com sinais de desgaste e realocação destas para onde necessário. Revitalização dos postes de apoio.	TPS	<div data-bbox="1294 384 1912 935"> <p>Concluído:</p>

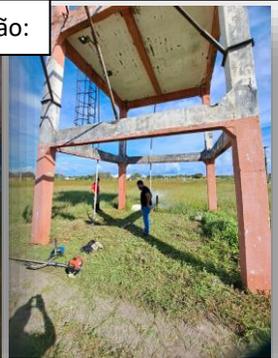
Ação	Escopo	Área	Registros
<p>MANUTENÇÃO DA ESTRUTURA HIDRÁULICA</p>	<p>Limpeza rotineira da caixa d'água com aplicação de cloro.</p> <p>Manutenção do encanamento e do acesso à estrutura da caixa de abastecimento.</p>	<p>Área operacional</p>	<div data-bbox="1330 325 1877 1088"> <p>Processo de manutenção:</p>

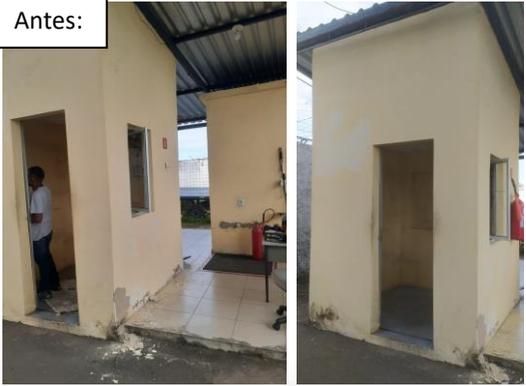
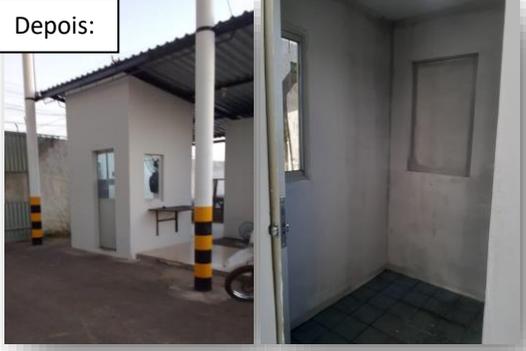
Ação	Escopo	Área	Registros
MANUTENÇÃO DA ESTAÇÃO DE SEGURANÇA	Retirada de detritos e renovação da pintura de guarita de vigilância.	Portão de Veículos	<div data-bbox="1339 295 1877 1050"> <p>Antes:</p>

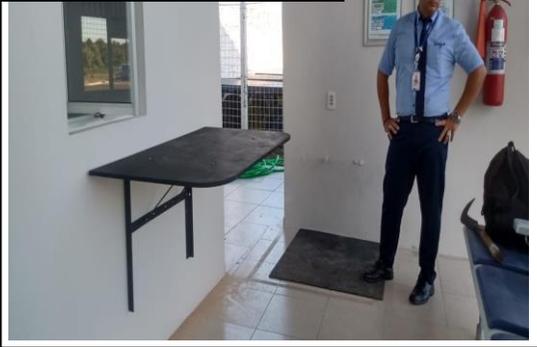
Ação	Escopo	Área	Registros
ADAPTAÇÃO DE ESTAÇÃO DA SEGURANÇA	Instalação de mesa retrátil na área de inspeção da guarida de vigilância conforme solicitação da ANAC.	Portão de Veículos	<div data-bbox="1355 295 1892 694"> <p>Instalação de mesa retrátil:</p>

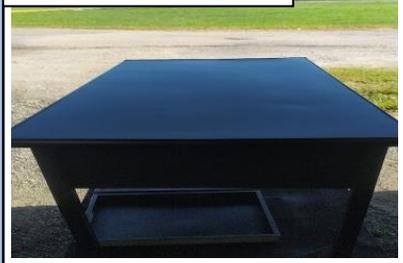
Ação	Escopo	Área	Registros
RESTAURAÇÃO DE MATERIAL DA ESTAÇÃO DE SEGURANÇA	Pintura e manutenção de mesa localizada na guarita de vigilância.	Portão de Veículos	<div data-bbox="1422 901 1825 1212"> <p>Restauração realizada:</p>

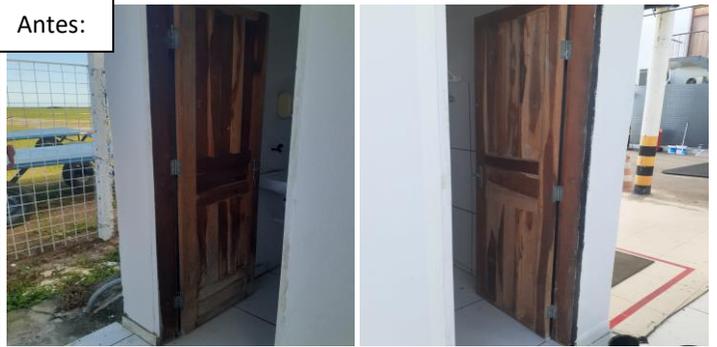
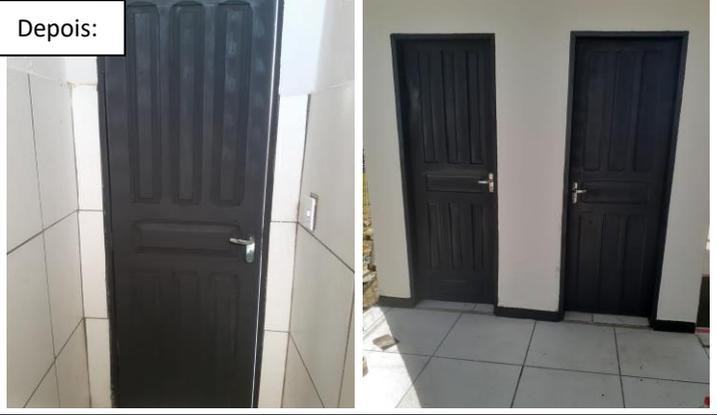
Ação	Escopo	Área	Registros
MANUTENÇÃO DA ESTAÇÃO DE SEGURANÇA	Pintura das portas de acesso à guarita de vigilância.	Portão de Veículos	<div style="display: flex; flex-direction: column; align-items: center;"> <div style="display: flex; justify-content: space-around; width: 100%;"> <div style="text-align: center;"> <p>Antes:</p>

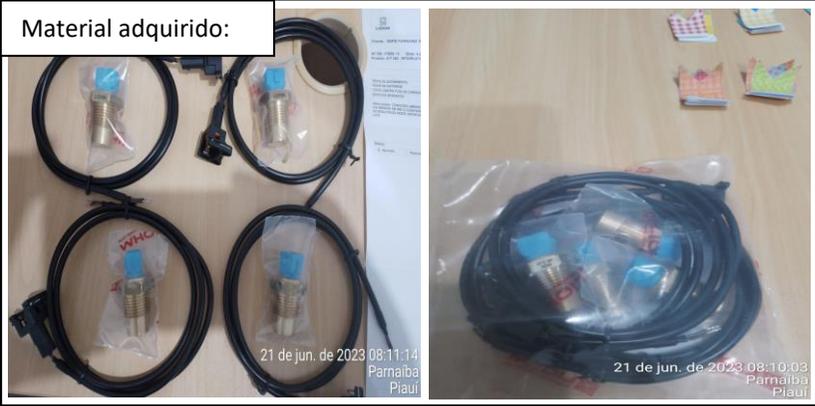
Ação	Escopo	Área	Registros
<p>AQUISIÇÃO DE MATERIAL ELÉTRICO</p>	<p>Aquisição de sensores e tomadas para os geradores de energia.</p>	<p>KF</p>	<div data-bbox="1151 293 1966 699"> <p>Material adquirido:</p>

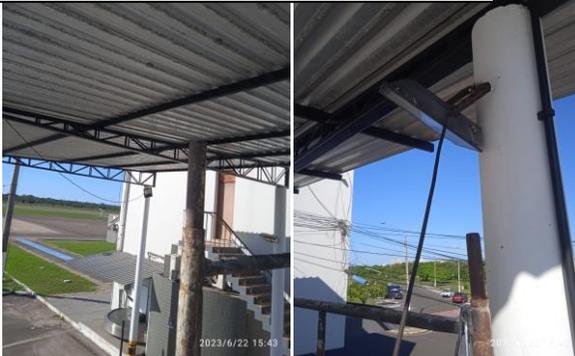
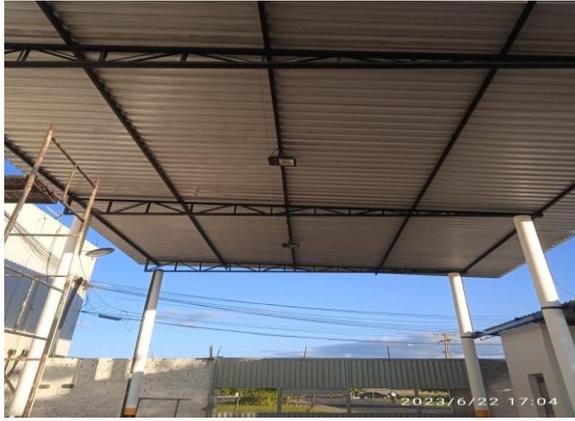
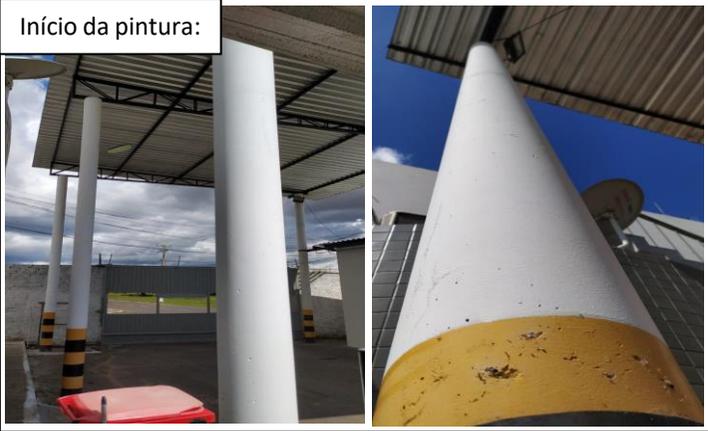
Ação	Escopo	Área	Registros
MANUTENÇÃO E ADAPTAÇÃO DA ESTRUTURA PREDIAL E ELÉTRICA	Início do processo de pintura das colunas de sustentação do portão de veículos. Retirada dos refletores e da fiação do telhado e realocação para as laterais do telhado de aço.	Portão de Veículos	<div data-bbox="1384 293 1973 703"> <p>Realocação dos equipamentos elétricos:</p>

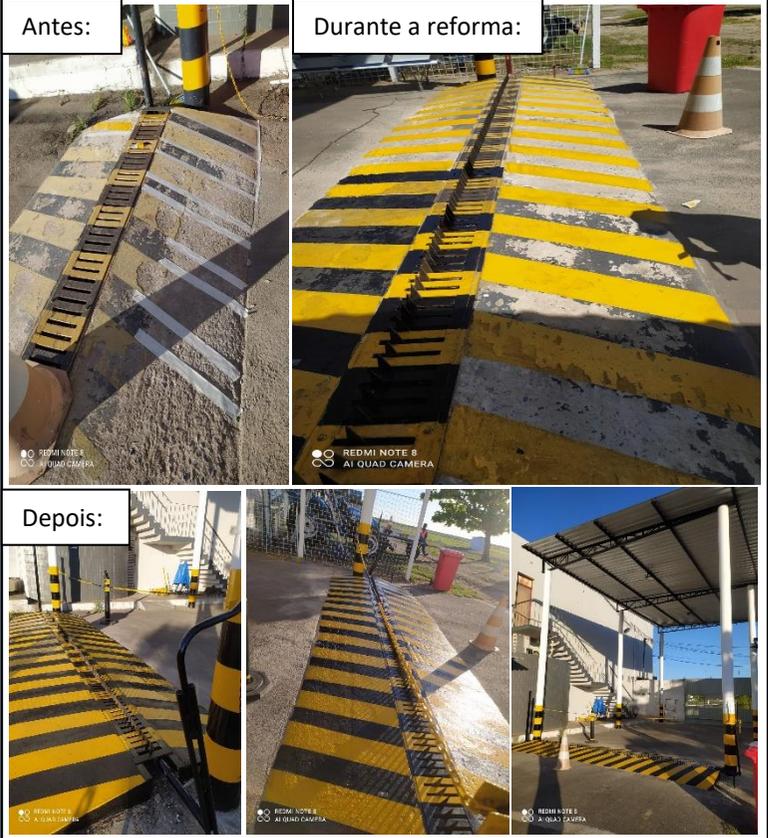
Ação	Escopo	Área	Registros
RENOVAÇÃO DA SINALIZAÇÃO DE TRÂNSITO	Renovação da pintura da sinalização horizontal na entrada de veículos	Portão de Veículos

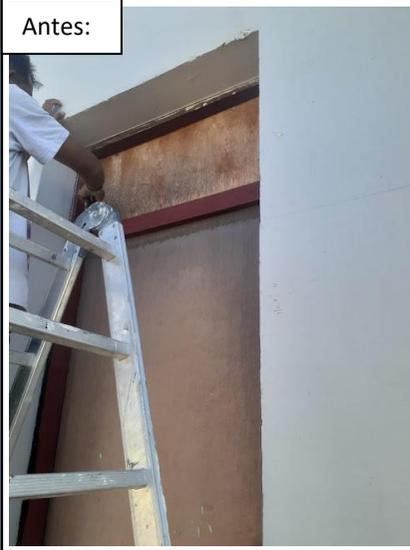
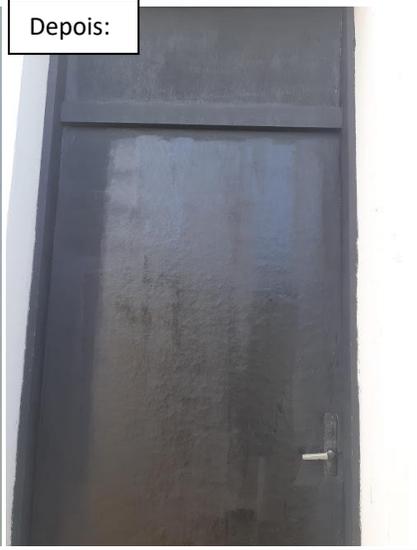
Ação	Escopo	Área	Registros
RENOVAÇÃO DA PINTURA EXTERNA	Finalização da pintura da porta externa da lateral do aeroporto, frente à entrada e saída de veículos.	TPS	<div style="display: flex; justify-content: space-around;"> <div data-bbox="1146 295 1556 845"> <p>Antes:</p>

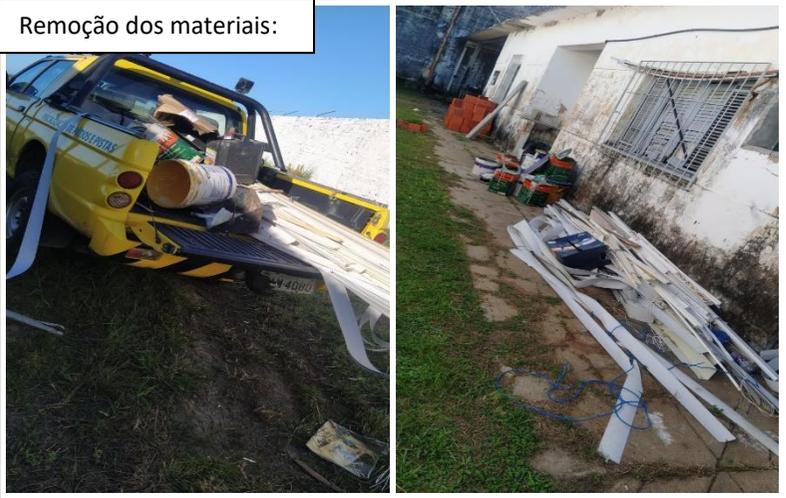
Ação	Escopo	Área	Registros
LIMPEZA DE PRÉDIO AUXILIAR	Remoção de rejeitos resultantes de reforma anterior.	Oficina	<div data-bbox="1167 296 1476 347" style="border: 1px solid black; padding: 2px;">Remoção dos materiais:</div>

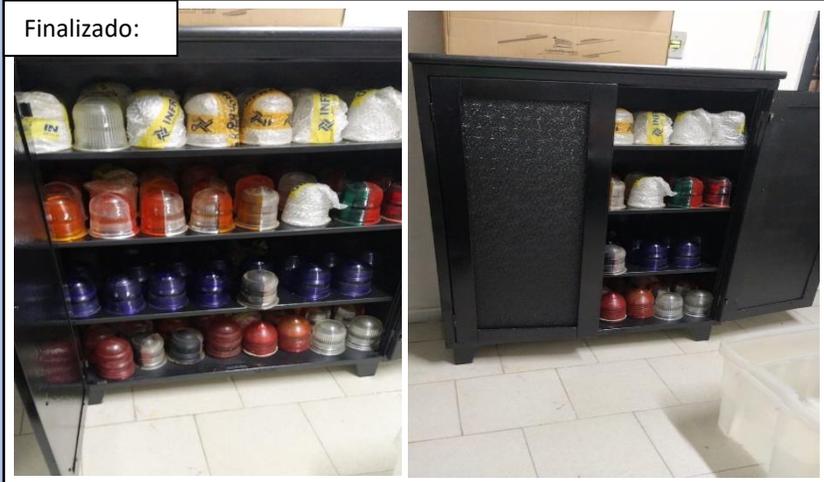
Ação	Escopo	Área	Registros
MANUTENÇÃO DE MOBÍLIA	Pintura do armário das canoplas.	Oficina	<div data-bbox="1144 293 1968 775">

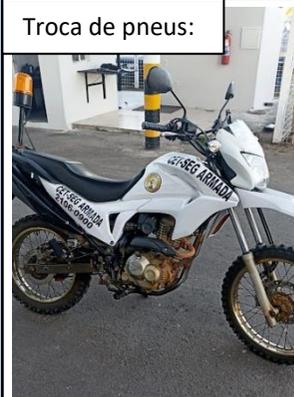
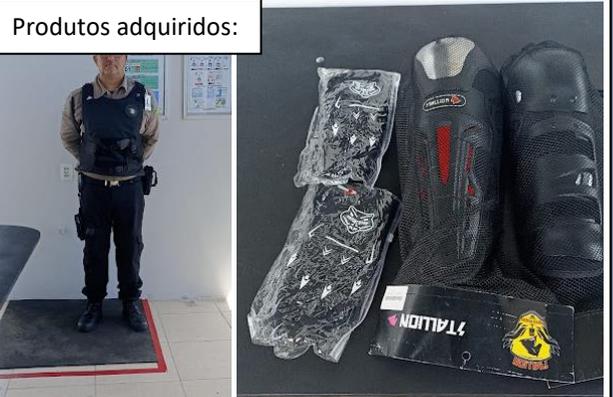
Ação	Escopo	Área	Registros	
SUBSTITUIÇÃO DE EQUIPAMENTOS DE SEGURANÇA	Substituição dos pneus dos veículos de segurança e compra de novo fardamento e equipamentos de proteção para os colaboradores, conforme solicitação da Aero PHB para a empresa terceirizada de vigilância.	Patrimonial	<p>Troca de pneus:</p>

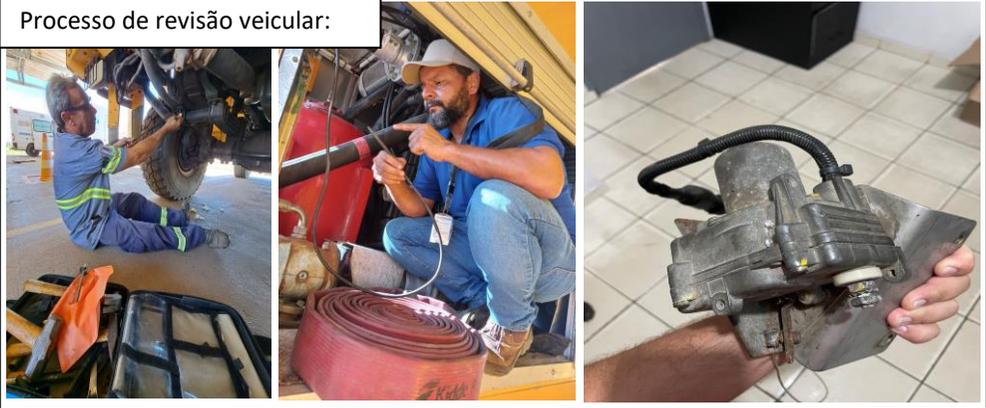
Ação	Escopo	Área	Registros
<p>MANUTENÇÃO DE VEÍCULO DE APOIO</p>	<p>Revisão rotineira de Carro Contra Incêndio (CCI) nº 1, o que incluiu a manutenção das seguintes áreas:</p> <ol style="list-style-type: none"> 1) Freio estacionário; 2) Válvula pneumática; 3) Câmbio automático (compra de equipamento). 	<p>SCI</p>	<p>Processo de revisão veicular:</p>

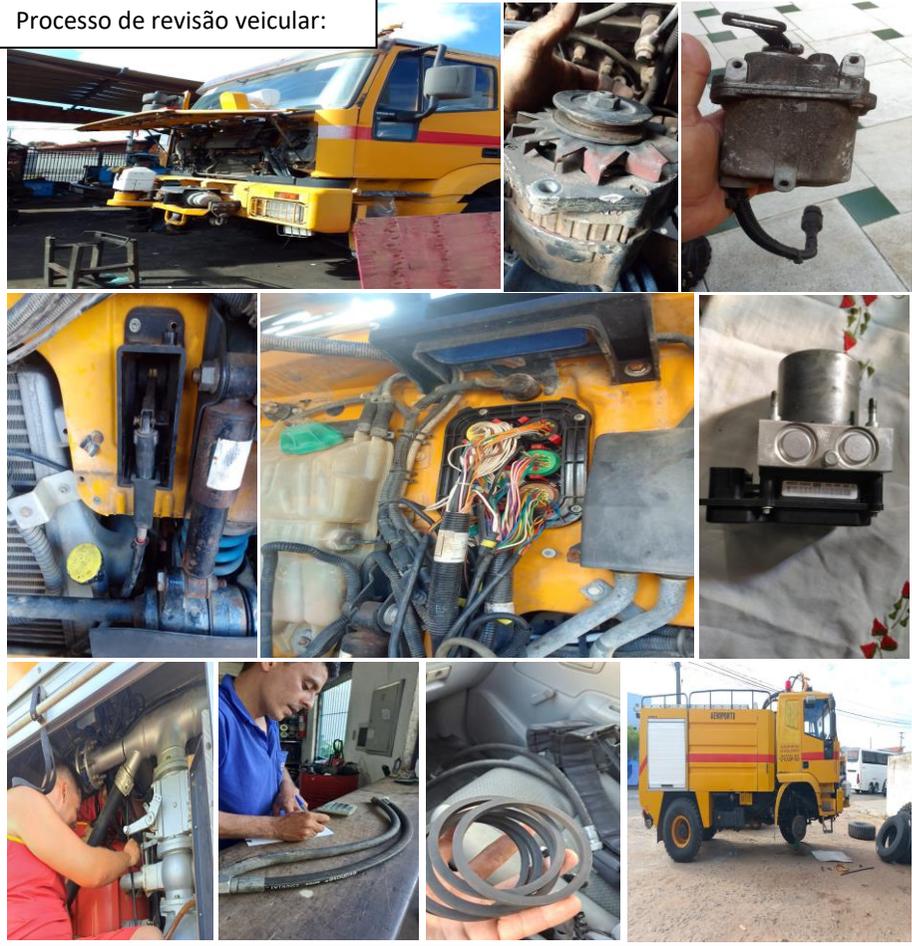
Ação	Escopo	Área	Registros
<p>MANUTENÇÃO DE VEÍCULO DE APOIO</p>	<p>Revisão rotineira de Carro Contra Incêndio (CCI) nº 2, o que incluiu a manutenção das seguintes áreas:</p> <ol style="list-style-type: none"> 1) Motor de arranque; 2) Bomba de transferência; 3) Sistema de aceleração; 4) Sistema elétrico; 5) Sistema de freio ABS; 6) Bomba de partida; 7) Válvula do LGE; 8) Tanque de LGE; 9) Vedação do canhão superior; 10) Freio estacionário; 11) Câmaras pneumáticas. 	<p>SCI</p>	<p>Processo de revisão veicular:</p>

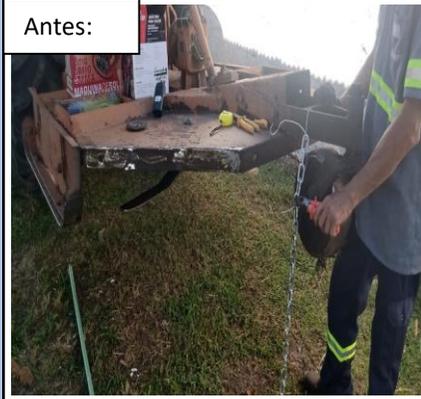
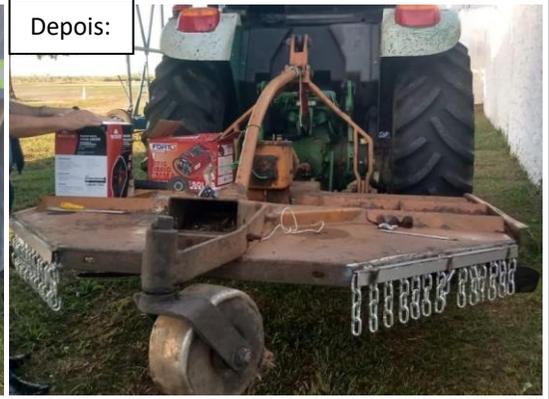
Ação	Escopo	Área	Registros
APRIMORAMENTO DE VEÍCULO DE MANUTENÇÃO DAS ÁREAS VERDES	Instalação de correntes nas faces laterais da roçadeira do trator para evitar a projeção de pedregulhos na área de movimento.	Oficina	<div style="display: flex; justify-content: space-around;"> <div data-bbox="1059 295 1480 694"> <p>Antes:</p>

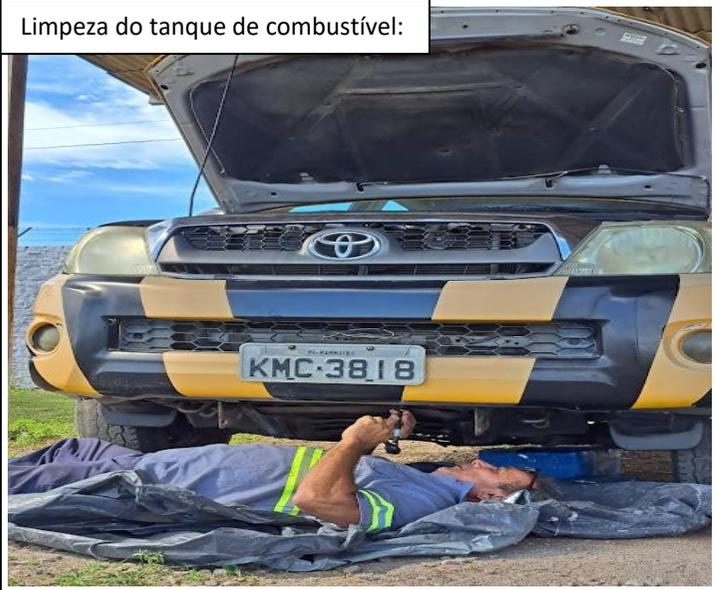
Ação	Escopo	Área	Registros
<p>MANUTENÇÃO DE VEÍCULO DE APOIO</p>	<p>Manutenção rotineira do Posto de Comando Móvel (PCM), como troca de óleo do motor e dos filtros. Troca de combustível e limpeza do tanque.</p>	<p>Oficina</p>	<p>Limpeza do tanque de combustível:</p>

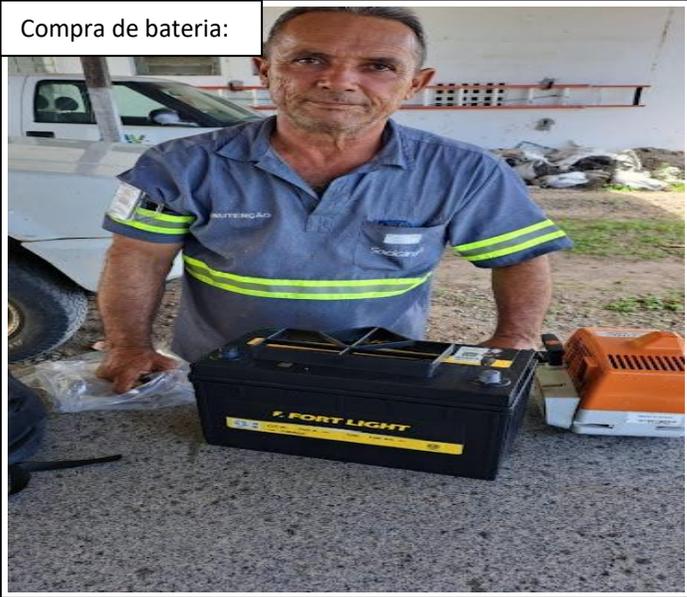
Ação	Escopo	Área	Registros
MANUTENÇÃO DE VEÍCULO DE APOIO	Compra de nova bateria para trator varredor de utilização nas áreas verdes.	Oficina	<div data-bbox="1234 293 1921 890" style="border: 1px solid black; padding: 5px;"> <p data-bbox="1234 293 1491 341">Compra de bateria:</p>

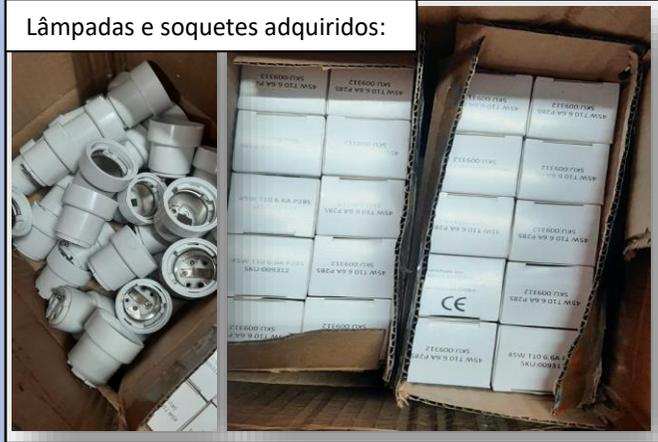
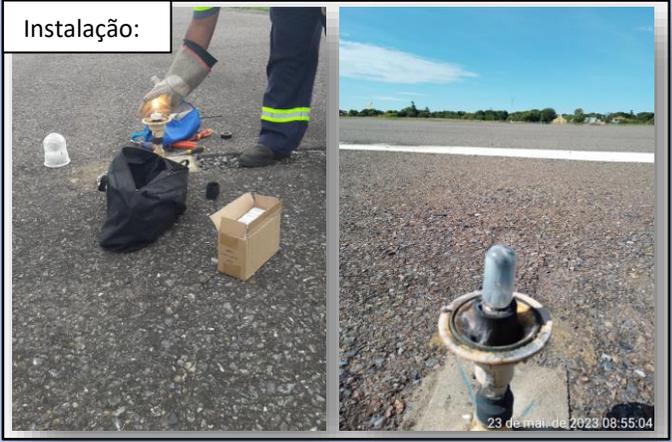
Ação	Escopo	Área	Registros
COMPRA E INSTALAÇÃO DE EQUIPAMENTOS PARA ILUMINAÇÃO	Compra de 40 lâmpadas de 45w e 6.6A, e 40 soquetes. Substituição da iluminação nas cabeceiras da pista com as recém-adquiridas.	Área operacional	<div data-bbox="1272 384 1930 826" data-label="Image">

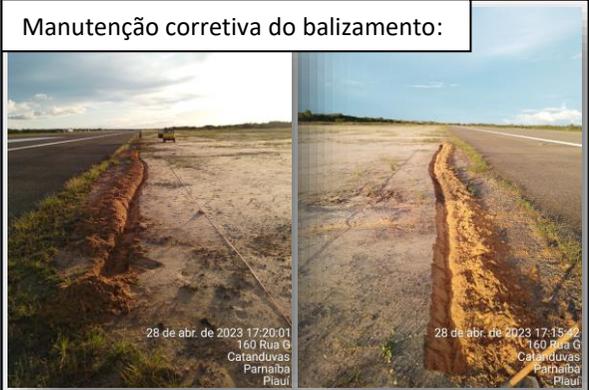
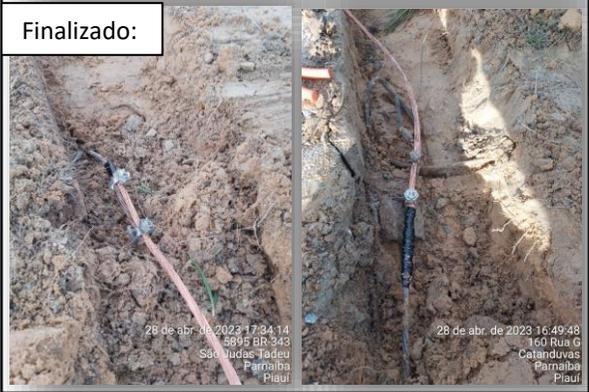
Ação	Escopo	Área	Registros
MANUTENÇÃO DO SISTEMA DE PROTEÇÃO CONTRA DESCARGAS ATMOSFÉRICAS (SPDA)	Correção do balizamento responsável pela equipotencialização dos auxílios luminosos.	Área operacional	<div data-bbox="1310 384 1899 1166"> <p>Manutenção corretiva do balizamento:</p>

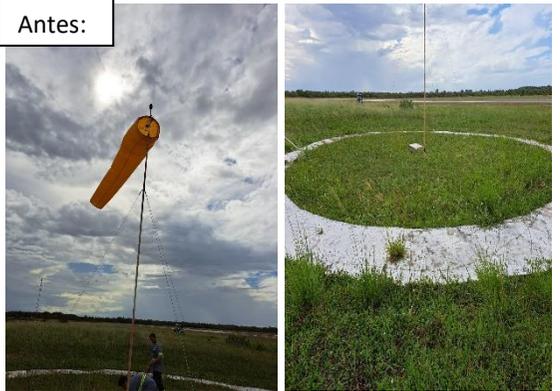
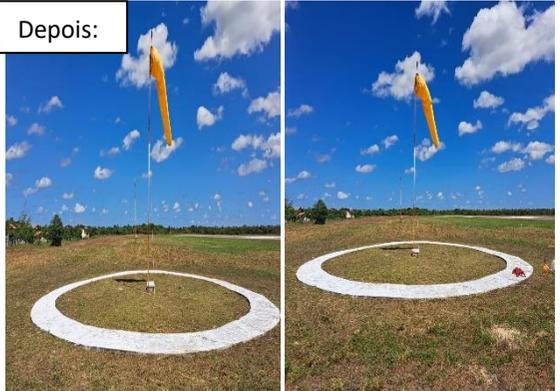
Ação	Escopo	Área	Registros
RESTAURAÇÃO DE EQUIPAMENTO AUXILIAR	Restauração da estrutura de sustentação da biruta e remoção de vegetação rasteira na área sob o instrumento.	Área operacional	<div style="display: flex; flex-direction: column; align-items: center;"> <div style="display: flex; justify-content: space-around; width: 100%;"> <div style="text-align: center;"> <p>Antes:</p>

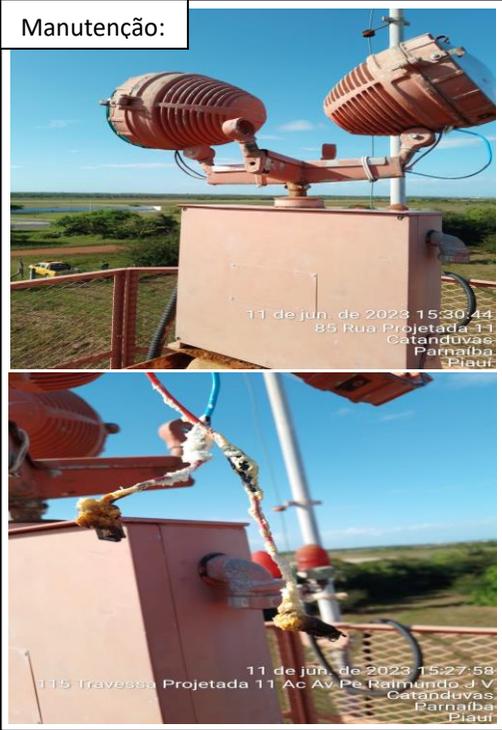
Ação	Escopo	Área	Registros
MANUTENÇÃO DE EQUIPAMENTO AUXILIAR	Substituição de lâmpada do farol rotativo danificada e recondutoramento do equipamento.	Área operacional	<div data-bbox="1375 293 1877 1023"> <p>Manutenção:</p>

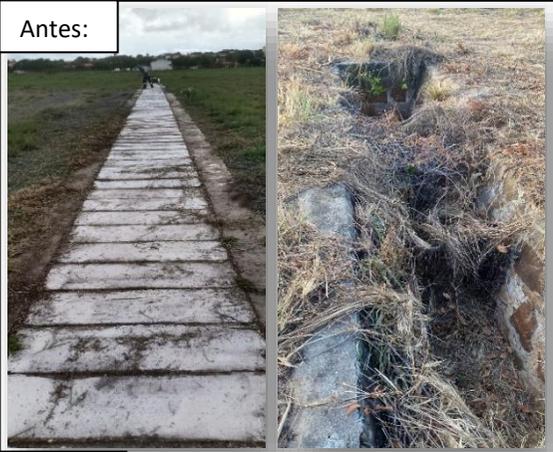
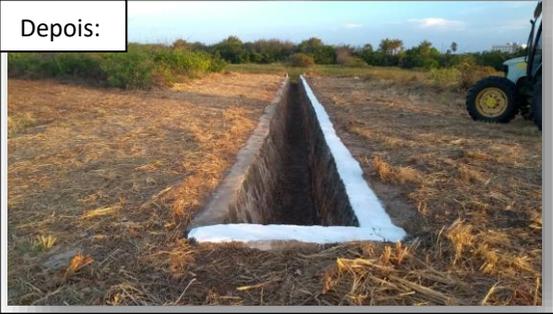
Ação	Escopo	Área	Registros
<p>MANUTENÇÃO DO SISTEMA DE DRENAGEM</p>	<p>Remoção rotineira de matéria orgânica e obstruções no sistema de drenagem.</p>	<p>Área Operacional</p>	<div data-bbox="1330 379 1883 1145"> <p>Antes:</p>

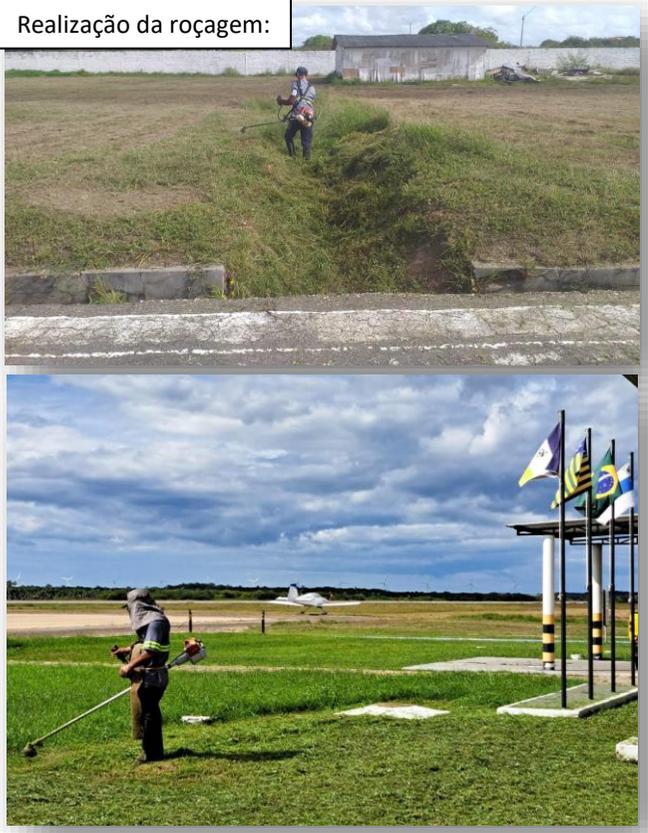
Ação	Escopo	Área	Registros
ROÇAGEM DAS ÁREAS VERDES	Roçagem rotineira das áreas externas.	Área Operacional	<div data-bbox="1279 316 1933 1153"> <p>Realização da roçagem:</p>

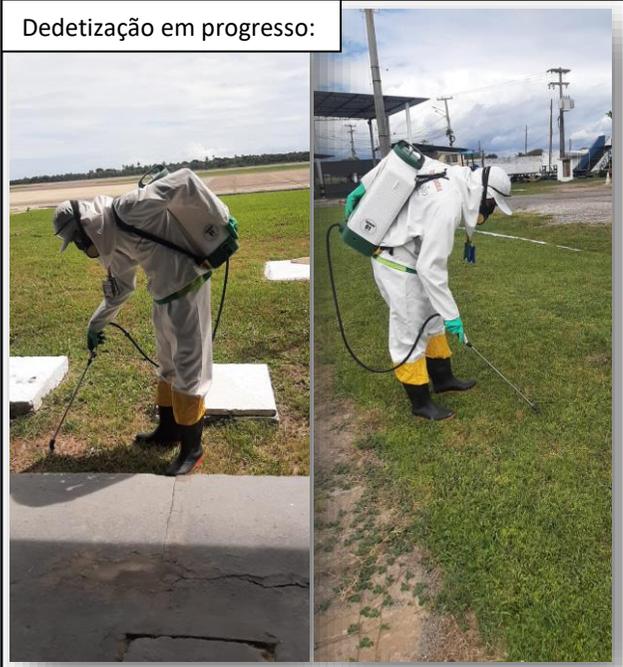
Ação	Escopo	Área	Registros
<p>SANITIZAÇÃO DAS ÁREAS VERDES</p>	<p>Dedetização rotineira das áreas verdes pela aplicação de substâncias inseticidas.</p>	<p>Área Operacional</p>	<p>Dedetização em progresso:</p>

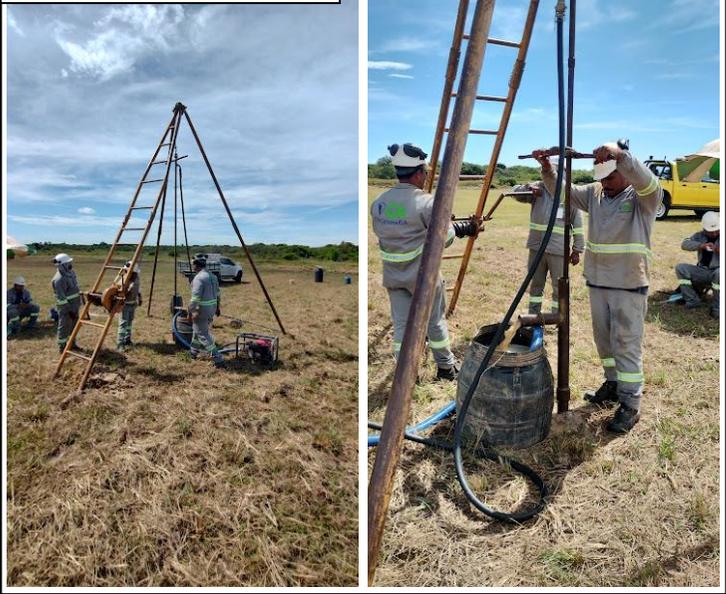
Ação	Escopo	Área	Registros
SERVIÇO DE SONDAGEM DO SOLO	Realização de serviço de sondagem a percussão de tipo SPT e via ensaios de CBR.	Área Operacional	<div data-bbox="1263 357 1603 405" style="border: 1px solid black; padding: 2px;">Serviço de sondagem:</div>

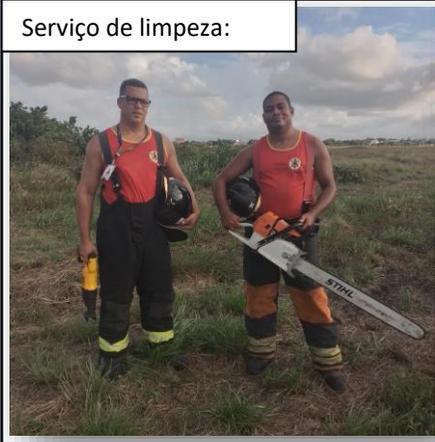
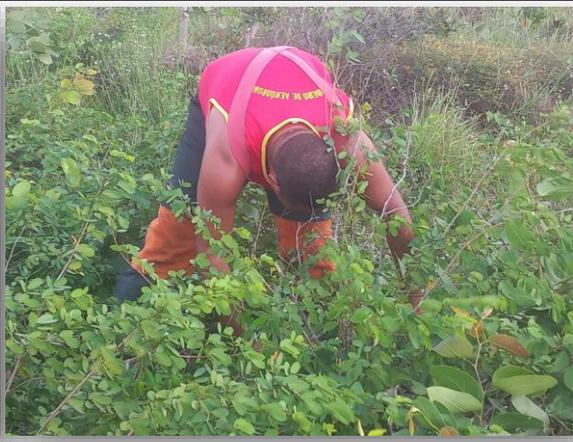
Ação	Escopo	Área	Registros
LIMPEZA DAS ÁREAS VERDES	Realização de serviço de limpeza e remoção de vegetação rasteira na área protegida pela equipe de bombeiros.	Áreas verdes	<div data-bbox="949 325 1957 767"> <p>Serviço de limpeza:</p>

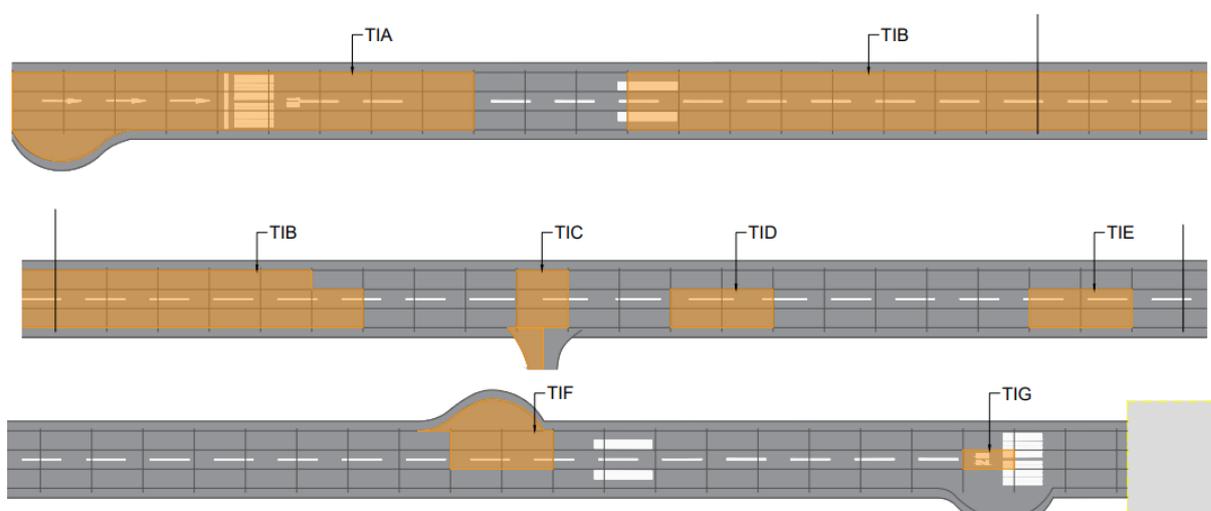
Figura 6. Seções com áreas a serem restauradas na pista de pouso e decolagem

Tendo em vista que a condição da superfície do pavimento da pista de pouso e decolagem apresenta defeitos de baixo a alto grau de severidade, de acordo com Avaliação Condicional dos Pavimentos, realizada em 2022, a CONCESSIONÁRIA identificou que será necessária restauração, especialmente, da camada de revestimento asfáltico, para manter a integridade do pavimento e garantir a segurança operacional. A Figura 6 apresenta as seções em que foram identificadas áreas a serem restauradas na pista de pouso e decolagem.

TIA: 17.623,97 m²
TIB: 24.616,08 m²
TIC: 1.800,00 m²
TID: 2.400,00 m²
TIE: 2.400,00 m²
TIF: 3.807,06 m²
TIG: 600,00 m²

Nesse sentido, a CONCESSIONÁRIA elaborou um Termo de Referência para contratação dos serviços de restauração parcial da pista, finalizado em abril/2023. A obra de restauração parcial irá contemplar as seguintes etapas:

- Fresagem mecânica a frio do revestimento asfáltico;
- Pintura de ligação e de imprimação;
- Execução de remendos superficiais em concreto betuminoso usinado a quente (C.B.U.Q);
- Selagem de trincas.
