SBPB PARNAÍBA SOCIEDADE DE PROPÓSITO ESPECÍFICO S/A

AEROPORTO INTERNACIONAL DE PARNAÍBA

RELATÓRIO DE EXECUÇÃO TRIMESTRAL

2º trimestre de 2023

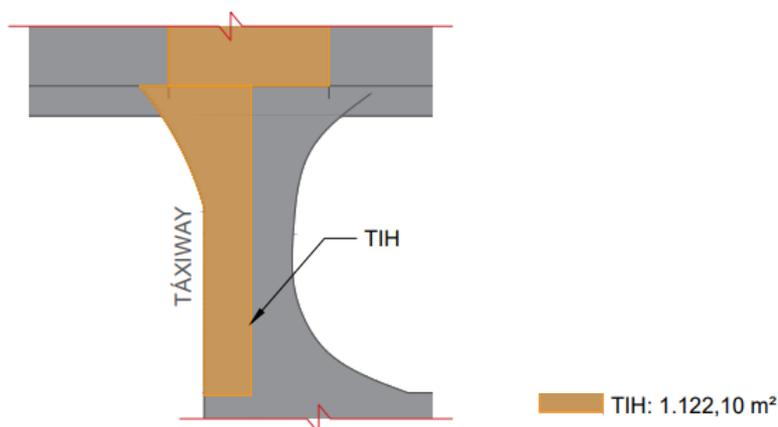
Figura 7. Seções com áreas a serem restauradas na pista de táxi

No que concerne ao pavimento da pista de táxi, também se identificou a necessidade de intervenção. A Figura 7 apresenta as seções em que foram identificadas áreas a serem restauradas na pista de pouso e decolagem.

Desse modo, a intervenção planejada para a pista de pouso e decolagem, apresentada no Tópico 4.4.1 engloba, também, a correção de inconformidades da pista de táxi, que contempla a restauração da camada de revestimento asfáltico do pavimento, a partir das etapas citadas para a PPD no Tópico 4.4.1. Conforme supracitado, atualmente a CONCESSIONÁRIA encontra-se em fase de negociação para contratação dos serviços.

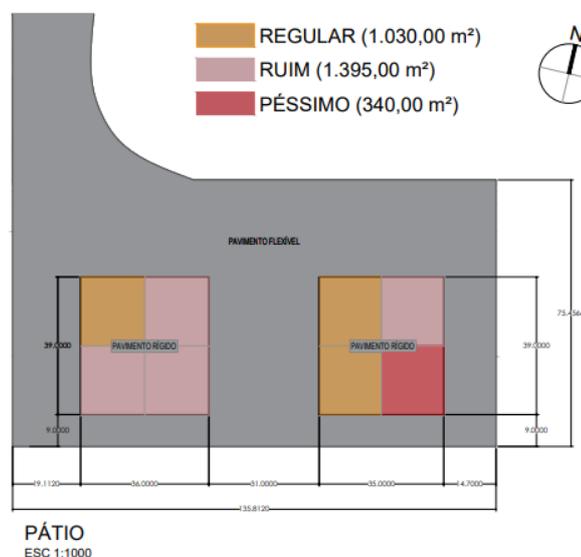
Figura 8. Seções com áreas a serem restauradas no pátio de aeronaves

O Levantamento de Avaliação Funcional realizado identificou que o estado do pavimento flexível do pátio de aeronaves varia entre ruim e péssimo, enquanto o pavimento rígido do pátio de aeronaves apresenta estado entre regular e péssimo. Levando isso em conta, faz-se necessária uma avaliação estrutural do pavimento para que seja identificada não somente as condições da superfície do pavimento como também as condições da base e sub-base, ou seja, da estrutura completa do pavimento. A Figura 8 apresenta as seções do pavimento rígido com áreas a serem restauradas. Ressalta-se que as áreas do pavimento flexível não estão apresentadas pois estão, como um todo, em condições péssimas.

Nesse contexto, a CONCESSIONÁRIA elaborou um estudo para identificar todas as análises necessárias do pavimento que devem ser realizadas, de modo a se obter informações suficientes para realização de diagnóstico confiável da estrutura analisada. Assim, identificou-se que devem ser realizadas avaliações destrutivas e não destrutivas, ambas de acordo com o Manual de Sistema de Gerenciamento de Pavimentos Aeroportuários (SGPA) da ANAC.

Com os resultados da retroanálise a CONCESSIONÁRIA irá elaborar o plano de intervenção para restauração do pátio de aeronaves de modo a se reestabelecer $PCI > 70$, que é o indicado pelas normativas da ANAC. Por fim, a concessionária irá solicitar orçamentos para contratação de empresa especializada. Ressalta-se que todos os processos intrínsecos ao reestabelecimento do PCI (70) do pátio de aeronaves demandam processos técnicos específicos e requerem análises criteriosas.

Desse modo, a CONCESSIONÁRIA elaborou um objeto, integrado ao Termo de Referência dos Pavimentos do Anexo XXXVI, de modo a sanear essa inconformidade a curto prazo. Atualmente a CONCESSIONÁRIA encontra-se em fase de negociação para contratação dos serviços, que consistem na selagem de todas as juntas entre os pavimentos, e devem ser finalizados em 31/07/2023.
