Contrato de Parceria Público-Privada nº 003/2021  
Concessionária Grãos do Piauí Concessionária de Rodovias SPE S.A.

# RELATÓRIO GERAL DE VERIFICAÇÃO

PI 397-VI-FIS-RGV-2022-13-R00 –  
VOLUME ÚNICO

RODOVIA TRANSCERRADOS – ESTRADA PALESTINA  
CONSÓRCIO

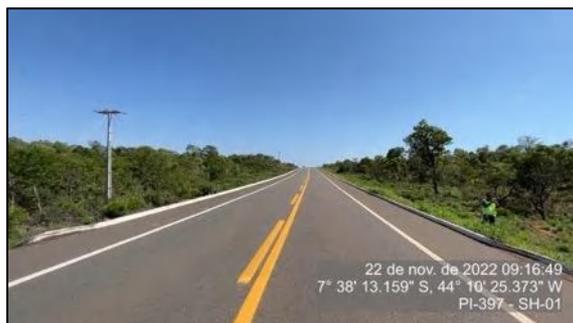
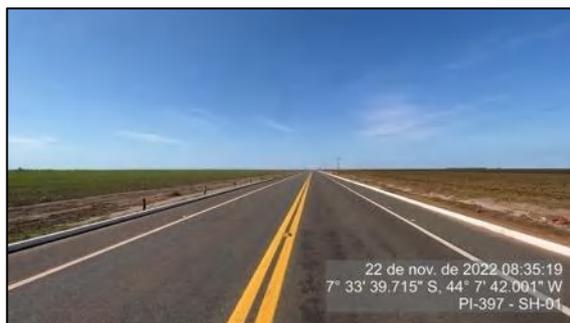
Em relação às linhas de bordo e linhas de divisão de fluxo da sinalização horizontal, a pintura permanece em boas condições, conforme apresentado na Figura 23 e na Figura 24.

Figura 23 – Sinalização horizontal – SH1.

Figura 24 – Sinalização horizontal – SH1.

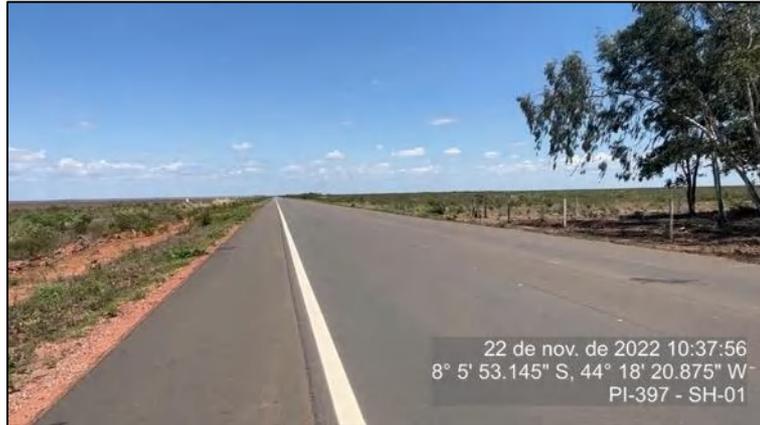
Conforme já relatado nos meses anteriores, a pintura da sinalização horizontal deste segmento (Linhas de Bordo e Linhas de Fluxo) foi executada até o km 65,50, devido ao desnível entre as faixas de rolamento. No trecho de desnível foi realizada a implantação apenas da Linha de Bordo direito (sentido crescente da rodovia), conforme apresentado na Figura 25. Nesse caso, recomenda-se a implantação de alguma solução para sinalização do eixo, mesmo que provisória, devido ao perigo decorrente da ausência de sinalização.

Figura 25 – Sinalização horizontal incompleta – SH1.

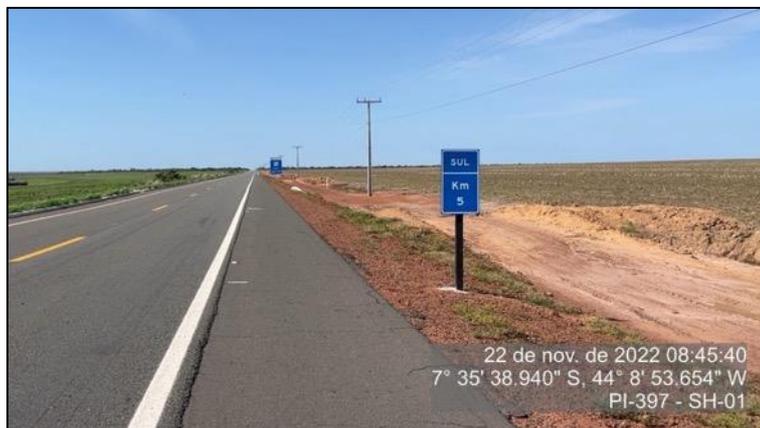
Nas vistorias dos meses anteriores identificou-se o início dos serviços de implantação das placas de sinalização vertical. No mês de novembro, verificou-se a conclusão parcial do serviço de implantação das placas relativas aos trabalhos iniciais (Figura 26), tendo sido registrado apenas alguns pontos onde ainda é necessária implantação de sinalização para atendimento ao plano apresentado, como o caso da região da praça de pedágio 01, onde constatou-se a ausência de marcos quilométricos de código GPCR-C-SV 00277 e GPCR-C-SV 00278 e no Km 10, a ausência da placa de código e GPCR-C-SV 00247 (Figura 27).

Figura 26 - Sinalização vertical implantada– SH1

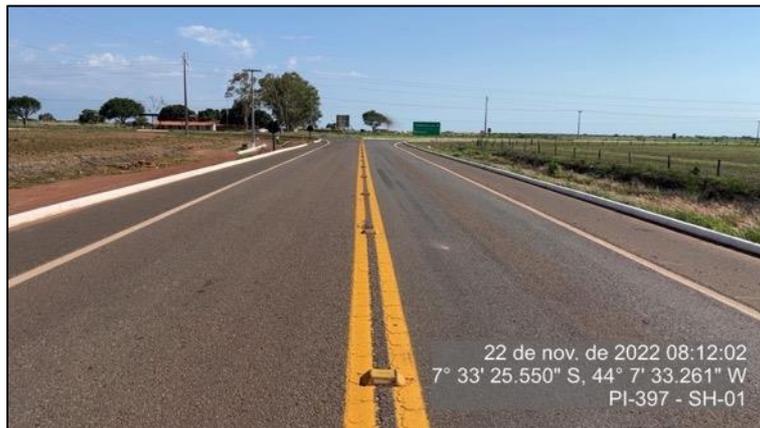
Foi ainda verificada a existência de tachas refletivas na interseção existente com a PI-247 (Figura 31), atendendo ao preconizado no indicador da Tabela 9 do item 5.1.1.

Figura 28 - Tachas refletivas na interseção com a PI-247

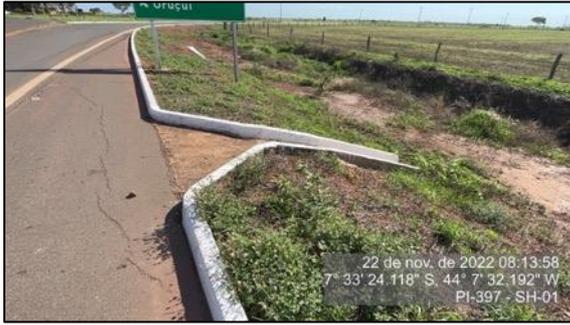
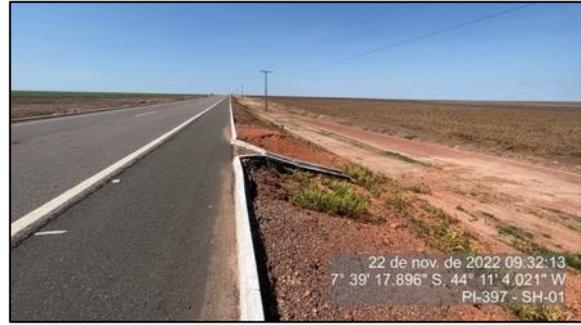
Durante vistoria neste segmento homogêneo, não foram constatadas zonas com dispositivos de drenagem danificados ou obstruídos, como pode ser visto nas Figura 29 e Figura 30.

Figura 29 – Descida d'água desobstruída e em boas condições – SH-01

Figura 30 - Drenagem em boas condições – SH-01

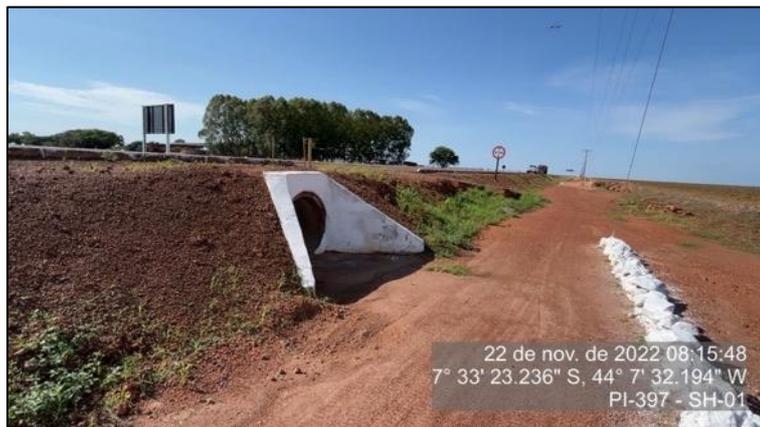
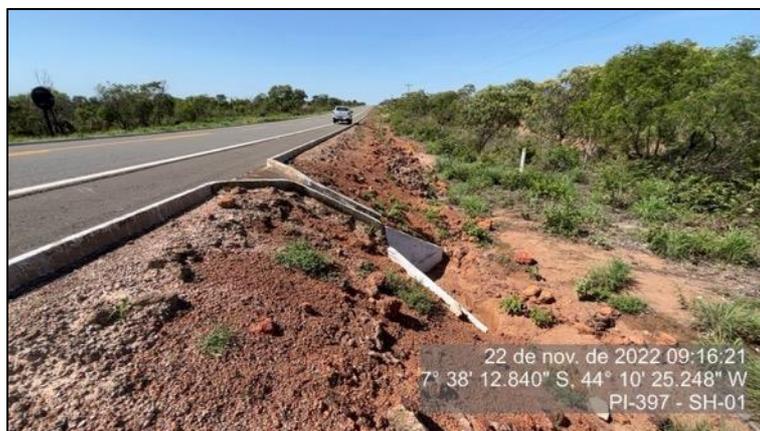
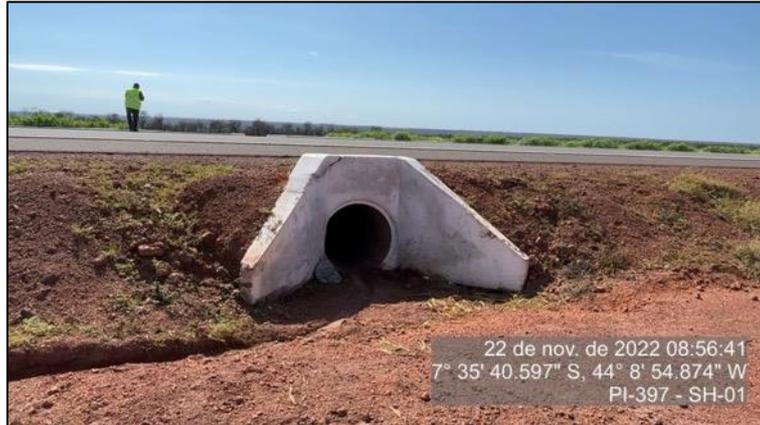
De acordo com o Cadastro Georreferenciado apresentado pela Concessionária, existem 3 bueiros simples localizados neste segmento, como pode ser visto na Figura 31, na Figura 32, e na Figura 33. Verificou-se que estes dispositivos de drenagem não estão danificados ou obstruídos e suas localizações estão de acordo com que foi apresentado.

Figura 31 – Bueiro simples 01 localizado no KM 0 do segmento – SH1

Figura 32 – Bueiro simples 02 localizado no KM 10,00 do segmento – SH1

Figura 33 – Bueiro simples 03 localizado no KM 12,70 do segmento – SH1

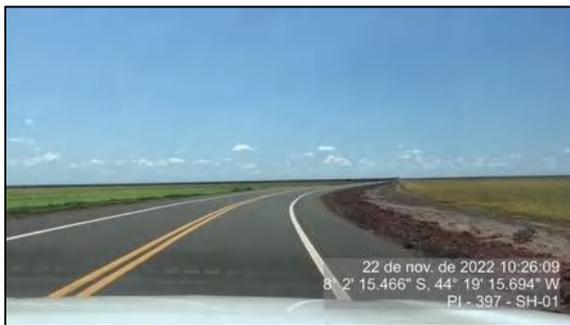
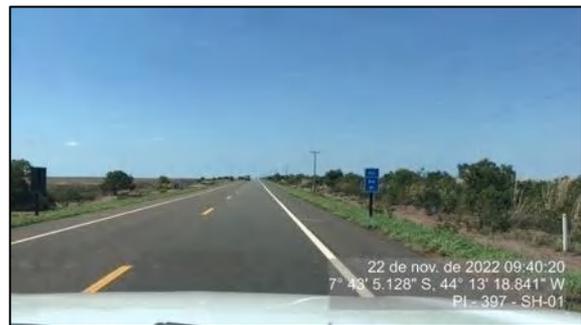
Existem alguns trechos com ausência total de dispositivos de drenagem (Figura 34 e Figura 35) como meio-fio e descidas d'água, sendo importante a avaliação e contemplação em projeto dos pontos onde há necessidade de implantação desses dispositivos de forma a proteger o terrapleno existente.

Figura 34 - Trecho sem dispositivos de drenagem – SH-01

Figura 35 - Trecho sem dispositivos de drenagem – SH-01

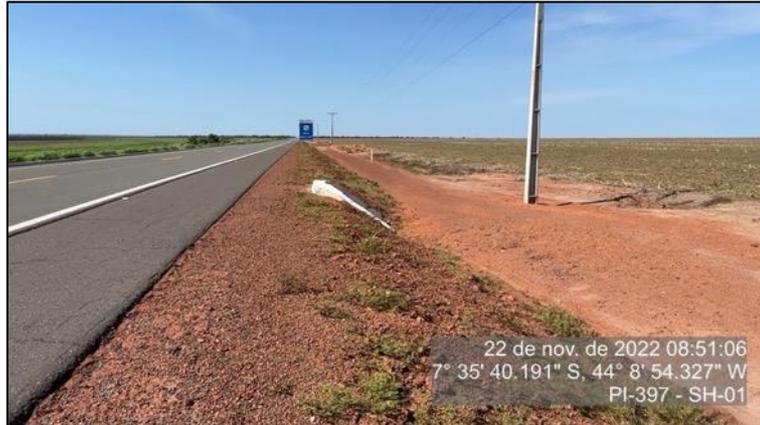
Durante vistoria neste segmento homogêneo verificou-se que a maior parte dos terraplenos ou estruturas de contenção não apresenta risco, não havendo necessidade de intervenção emergencial ao corpo estradal da rodovia, estando o terrapleno desse segmento com estado geral bom e íntegro, conforme demonstrado na Figura 36.

Figura 36 – Terrapleno em boas condições – SH-01

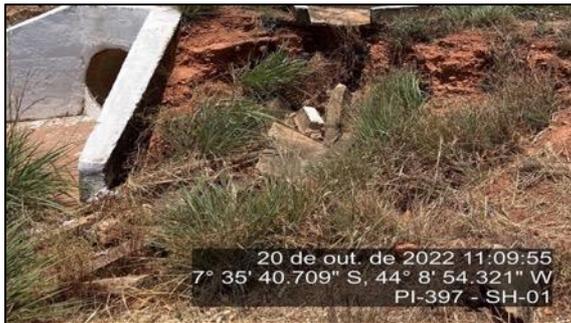
Em relação às erosões pontuais identificadas na vistoria de outubro/22 (Figura 37), principalmente próximas às descidas d'água, foi verificado que a concessionária realizou sua correção com aplicação de enrocamento no ponto danificado, conforme mostrado na Figura 38.

Figura 37 – Erosão pontual no SH-01 – outubro/22

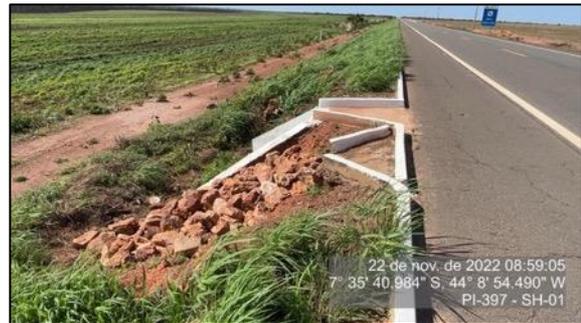
Figura 38 – Correção de erosão pontual no SH-01 – novembro/22

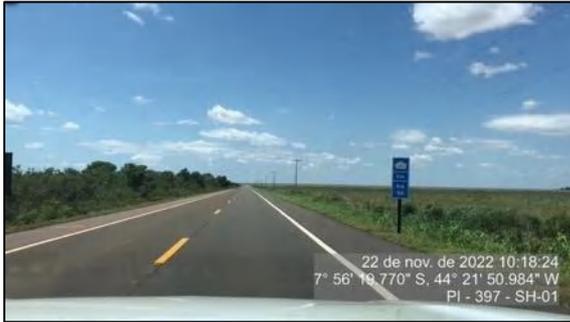
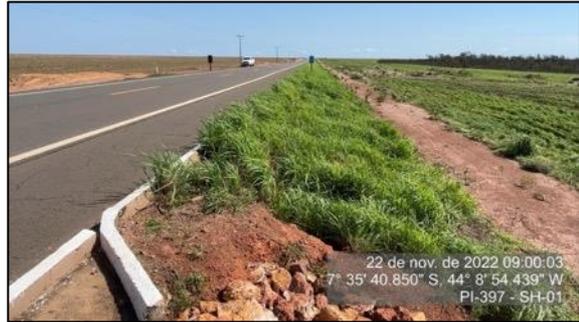
Durante a vistoria realizada no mês de novembro/22, foi constatada a permanência da vegetação baixa de acordo com o previsto no PER, que é de 30cm, o que se deve aos trabalhos de capina e roçada nesse segmento, conforme mostrado na Figura 39. Verificou-se que em alguns pontos a altura da vegetação aparece no limite recomendado pelo PER (Figura 40), recomendando-se, portanto, a continuação dos serviços de capina e roçada para continuidade do atendimento aos indicadores de canteiro central e faixa de domínio.

Figura 39 – Vegetação baixa nos bordos da Rodovia – novembro/22

Figura 40 - Vegetação baixa nos bordos da Rodovia – outubro/22

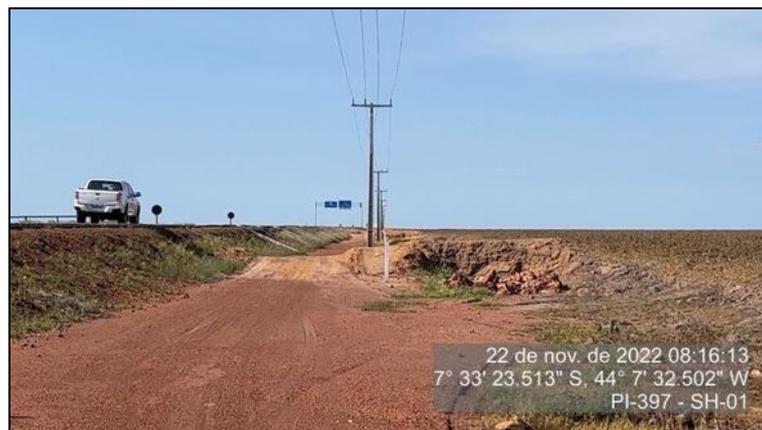
Durante a vistoria no segmento, foi identificado que os serviços de implantação dos delimitadores de faixa de domínio obtiveram continuidade durante o mês de outubro, como pode ser mostrado na Figura 41. Estes delimitadores estão identificados na cor amarela. Para identificar as áreas de reserva legal, os delimitadores estão na cor laranja.

Figura 41 – Delimitadores da faixa de domínio – SH-01

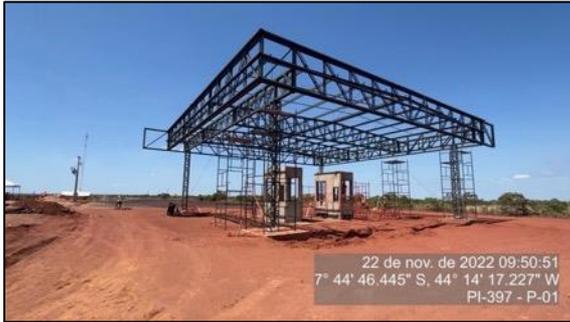
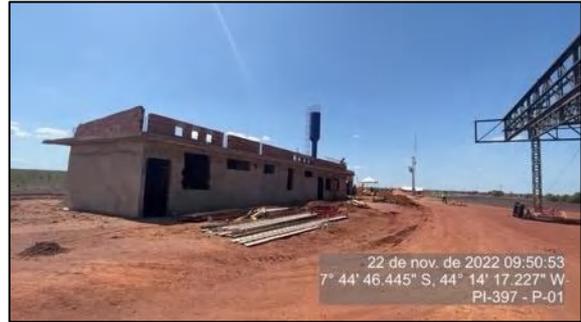
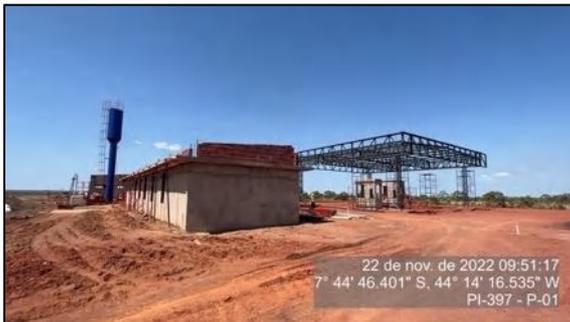
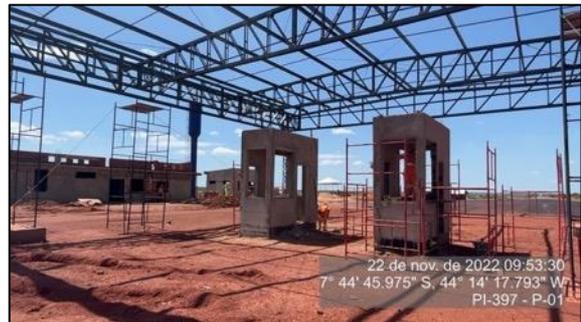
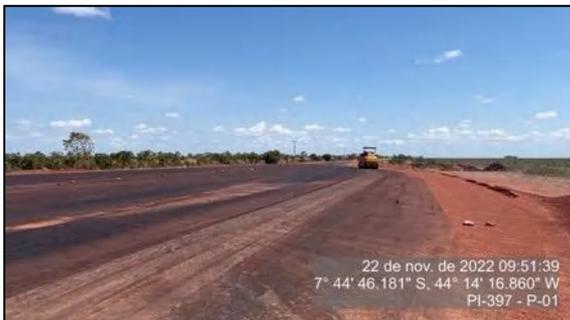
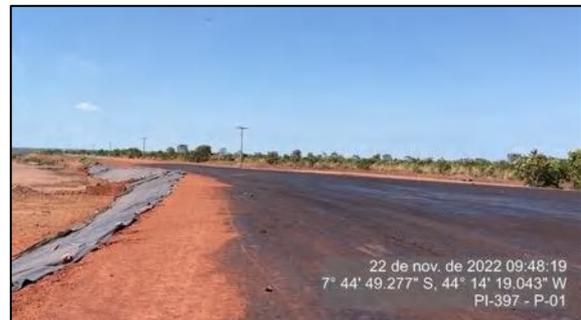
Verificou-se que as obras de implantação da Praça de Pedágio P01 continuam em andamento com evolução nas obras civis e pavimentação conforme pode ser visto nas figuras a seguir.

**Figura 42 – Execução de estrutura metálica de cobertura na Praça P1 – novembro/22**

**Figura 43 - Execução do prédio de apoio à Praça P1 – novembro /22**

**Figura 44 – Execução de obras civis das instalações de apoio na Praça P1 – novembro/22**

**Figura 45 - Execução das cabines de pedágio da Praça P1 – novembro/22**

**Figura 46 - Execução de pavimentação da praça P1 – novembro/22**

**Figura 47 - Execução de pavimentação da praça P1 – novembro/22**

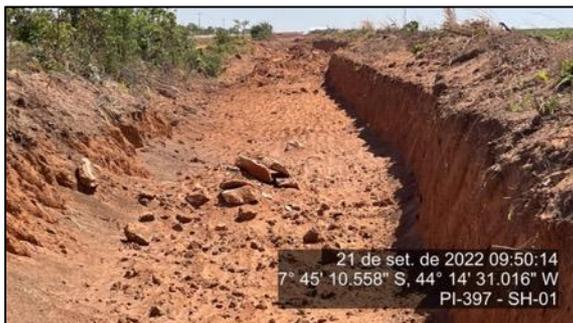
Em relação aos taludes Subverticais formados a partir da escavação de empréstimos laterais à rodovia, apontados nos meses anteriores (Figura 48), foram devidamente conformados conforme pode ser verificado a partir da Figura 49.

Figura 48 – Taludes das caixas de empréstimo da praça P01 antes da conformação

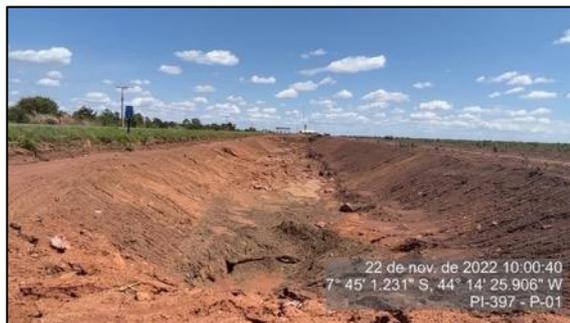
Figura 49 – Taludes das caixas de empréstimo da praça P01 após conformação

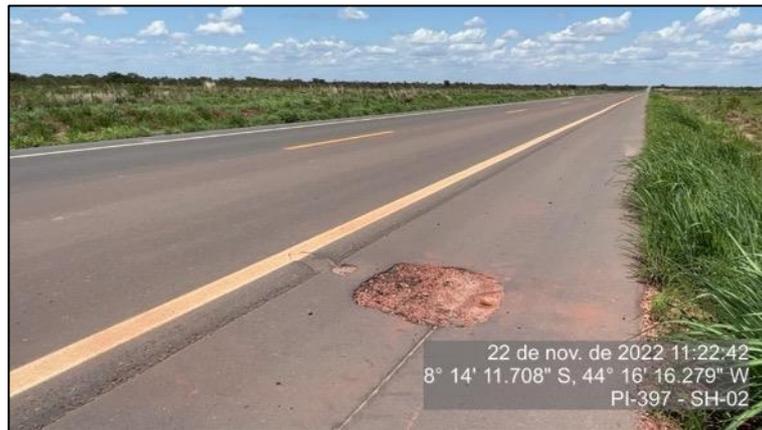
Na vistoria de novembro/22, assim como já notificado em relatórios anteriores, foi encontrado buraco no acostamento da pista, evento que vai de encontro ao item 5.2.1 do PER. O buraco citado é mostrado pela Figura 50.

**Figura 50 - Buraco no acostamento - SH-02**

- Foram encontrados buracos (ver Figura 50) no acostamento do pavimento.
- Verificou-se que a partir do início do segmento até o Km 73, há a existência de desnível no pavimento entre as duas faixas de rolamento (conforme pode ser visto na Figura 53), de forma que é necessária atenção a esse ponto para atendimento aos requisitos para entrega dos Trabalhos Iniciais.

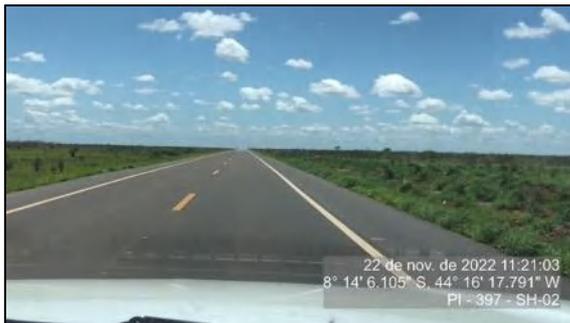
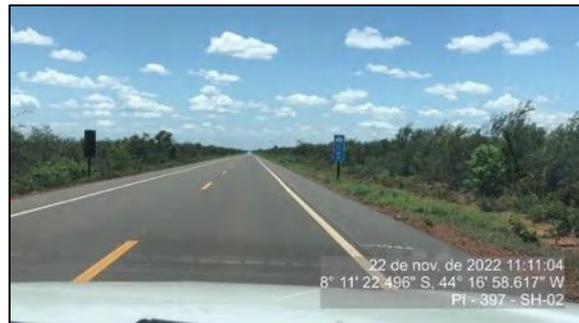
Apesar do citado acima, o pavimento do Segmento 02, de maneira geral, se encontra em bom estado. O bom estado de conservação do pavimento pode ser verificado nas Figura 51 e Figura 52.

**Figura 51 - Pavimento em bom estado - SH-02 - 01**

**Figura 52 - Pavimento em bom estado - SH-02 - 02**

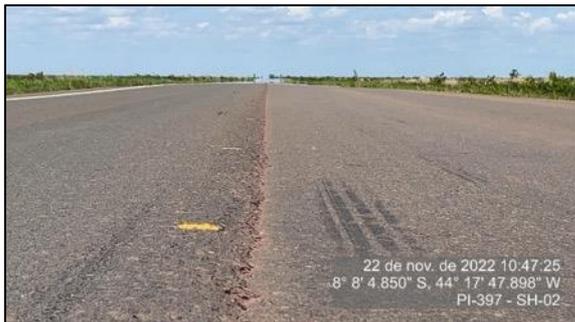
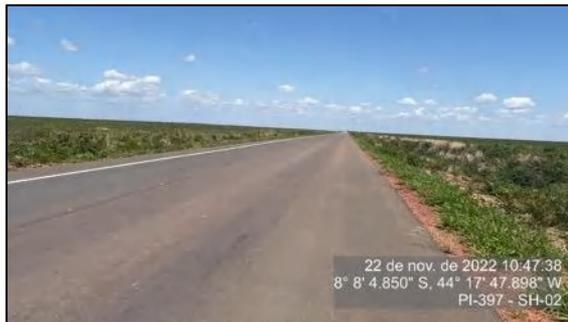
Visto que não foram iniciadas as obras para correção do desnível existente no pavimento que liga o final do segmento 01 ao início do segmento 02 (km 65 ao km 73,30), esse desnível se mantém presente neste trecho conforme demonstrado na Figura 53 e na Figura 54.

Figura 53 - Desnível entre faixas de rolamento - SH-02-01

Figura 54 - Desnível entre faixas de rolamento - SH-02-02

A Sinalização horizontal se encontra ausente no trecho com desnível (ver Figura 53), que no SH-02 vai do início do segmento até o km 73 da Transcerrados (extensão de 3,41 km neste segmento). Contudo após esse trecho, a pintura da pista se encontra em bom estado, como mostrado pela Figura 56.

Ainda acerca do trecho que apresenta desnível entre suas faixas de rolamento, a Concessionária, na data de 17 de outubro de 2022, encaminhou o Ofício GP/DP/22101701, onde afirmou que já está contratado o serviço de Recapeamento do Trecho com desnível dos Segmentos 01 e 02. Este serviço, segundo a Concessionária, será concluído junto com a entrega dos Trabalhos Iniciais, visando também a adequação ao Item 5.2.2 do PER.

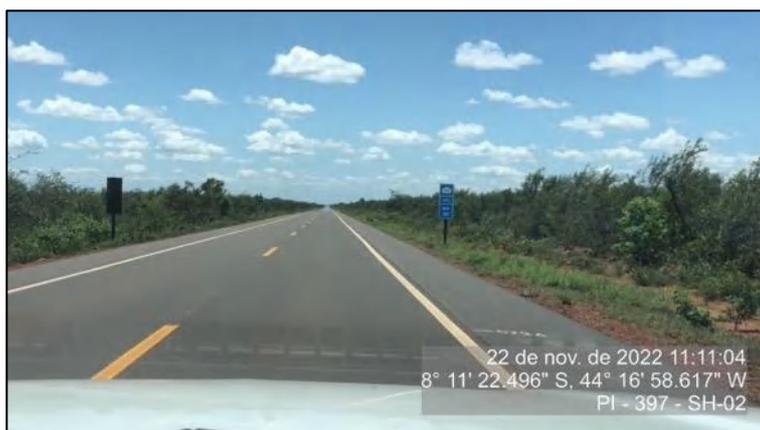
Figura 56 - Pintura em bom estado e marco quilométrico implantado - SH-02

Quanto à sinalização vertical, verificou-se que os serviços de implantação de sinalização vertical foram iniciados nesse segmento, como a implementação de marco quilométrico disposta na Figura 56. Tendo em vista que de acordo com o Item 5.2.2 do PER, todos os marcos quilométricos deverão estar implantados ao fim dos Trabalhos Iniciais, na vistoria de novembro/22 constatou-se que os marcos quilométricos do Segmento 02 foram implantados, conforme plano de sinalização apresentado.

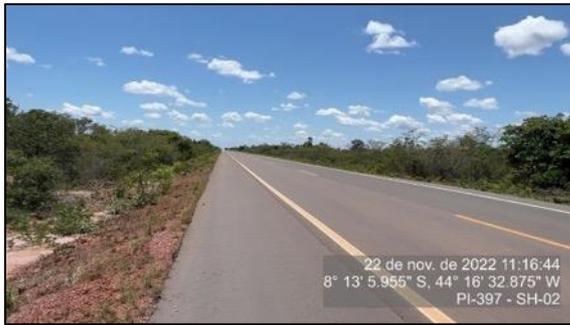
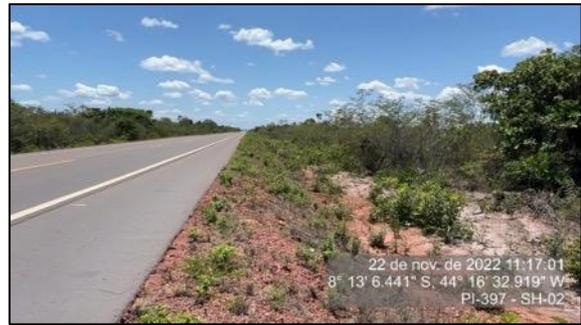
Durante a vistoria para este segmento homogêneo não se verificou terraplenos ou estruturas de contenção que apresentassem risco para intervenção emergencial ao corpo estradal da rodovia. Em grande parte da sua extensão os taludes existentes estão em boas condições e tem cobertura vegetal adequado, conforme demonstrado nas Figura 57 e Figura 58 .

Figura 57 - Talude em bom estado de conservação - SH-02-01

Figura 58 - Talude em bom estado de conservação - SH-02-01

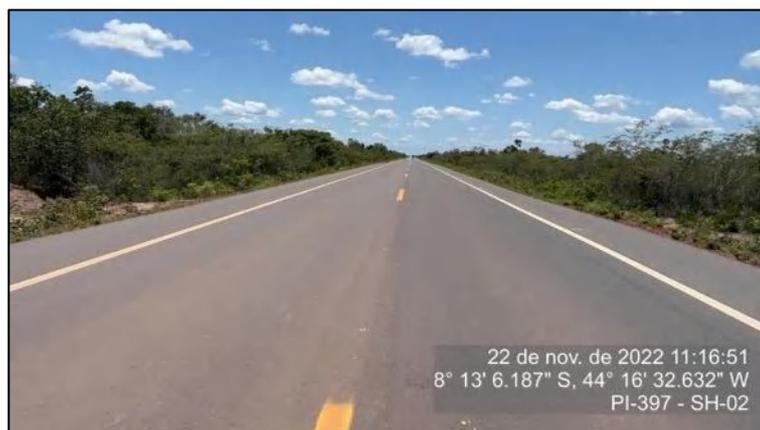
Na vistoria de novembro/22 com início do período chuvoso na região da Rodovia, a vegetação nos bordos da pista apresenta-se aparentemente acima do limite de 30 cm determinado pelo PER, conforme exibido na figura.

Figura 59 - Vegetação alta nos bordos da pista - SH-02

Contudo, visando a aprovação deste quesito na entrega dos Trabalhos Iniciais, este Verificador recomenda a execução do serviço de roçada nos bordos o mais breve possível.

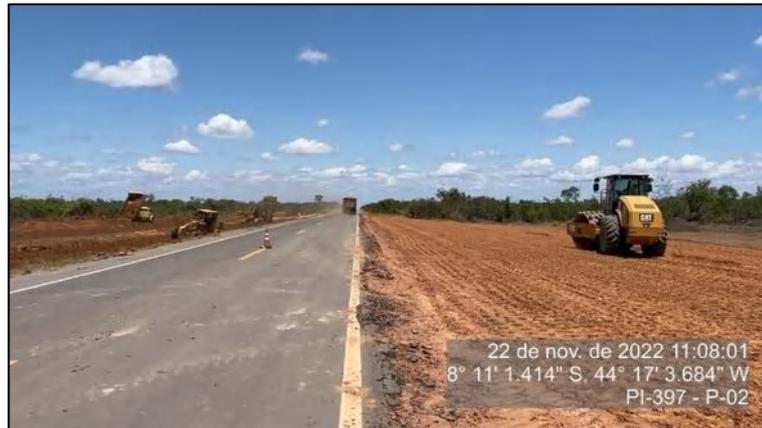
Na vistoria de novembro/22 constatou-se que a Obra da P2 continua na fase de Terraplenagem, conforme exibido na Figura 60.

Figura 60 - Serviço de terraplenagem da P2-SH-02

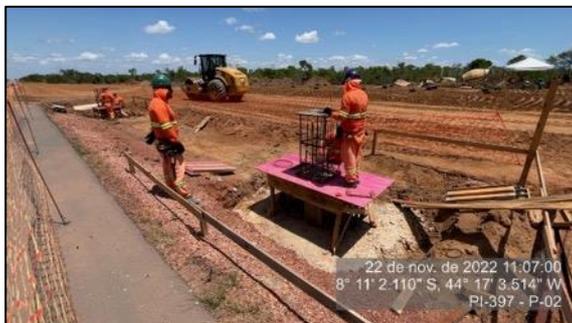
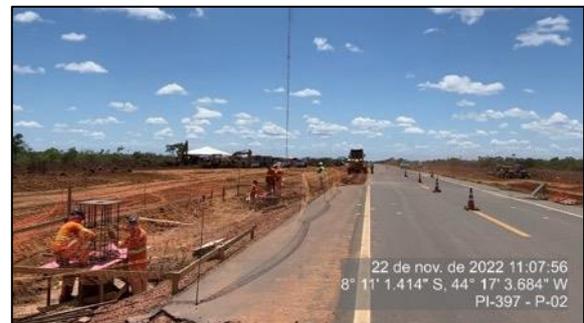
Além dos serviços de terraplenagem, verificou-se que foi iniciada a concretagem das fundações dos pórticos de detecção de altura da Praça 02, conforme exibido nas Figura 61 e Figura 62.

Figura 61 - Fundação de detector de altura - P-02-01

Figura 62 - Fundação de detector de altura - P-02-02

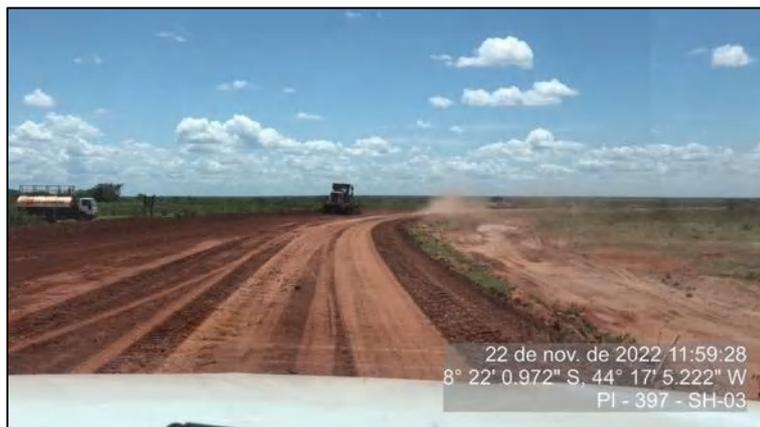
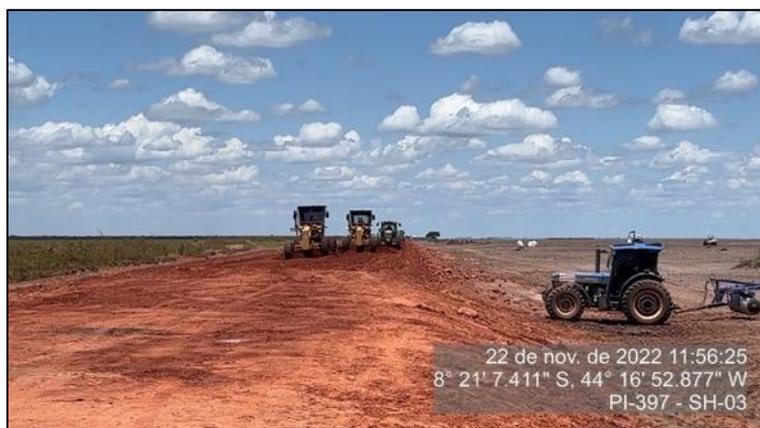
Na vistoria do mês de novembro/22, verificou-se a execução dos serviços de terraplanagem em todo o segmento (Figura 63 e Figura 64), conforme melhor detalhado no item 4.1.3.6 deste relatório.

Figura 63 – Obras de terraplanagem no SH-03

Figura 64 – Frente de serviço de terraplanagem no SH-03

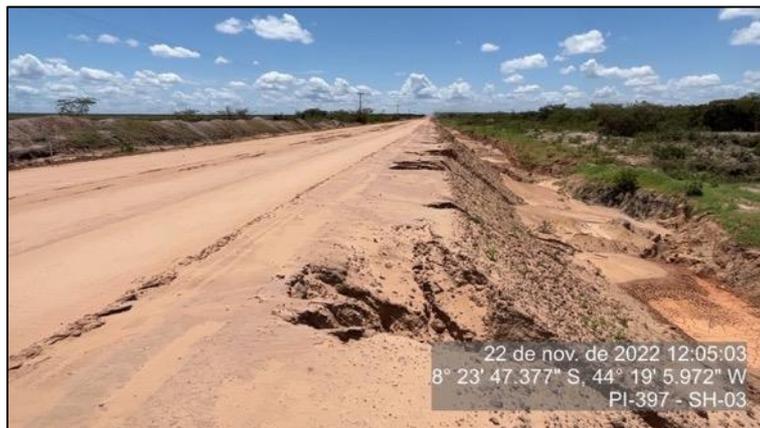
A realização dos serviços de terraplanagem nesse segmento tem conferido ao leito estradal, maior estabilidade e maior conforto ao trafegar, garantindo a ausência de locais de interrupção de tráfego por motivo de chuva. No entanto, foram verificados alguns pontos com erosão nos taludes de aterro (Figura 65) devido às chuvas ocorridas nos últimos dias. Para garantia da segurança do usuário é necessária a pronta regularização desses pontos.

Figura 65 - Pontos de erosão no aterro - SH-03

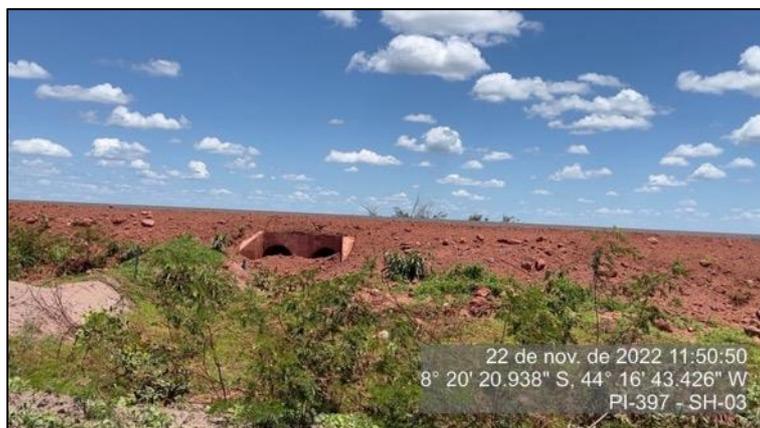
Durante a vistoria de novembro, foi ainda verificado um bueiro duplo obstruído (Figura 66), muito provavelmente pela execução de aterro sobre esse ponto. Nesse caso é importante atenção à limpeza e desobstrução dos dispositivos de drenagem, visando tanto o atendimento aos indicadores estabelecidos no PER, quanto o bom funcionamento desses dispositivos, ainda mais no período chuvoso que se inicia.

Figura 66 - Bueiro duplo obstruído – SH-03

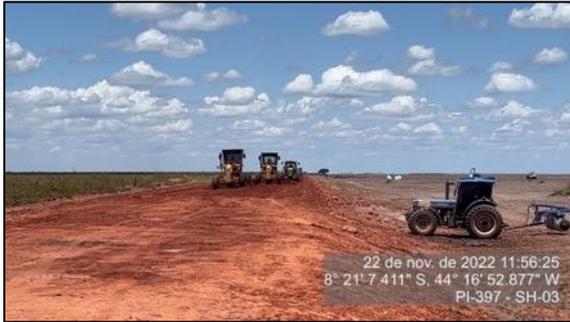
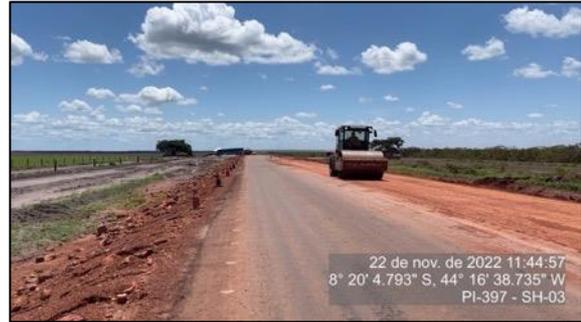
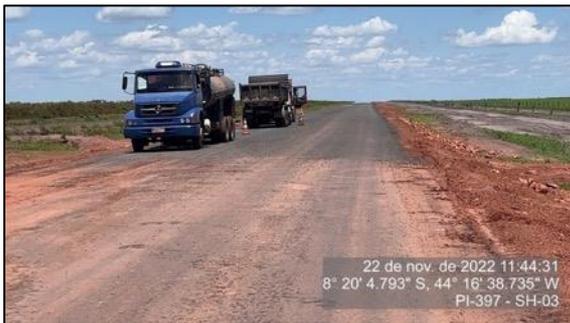
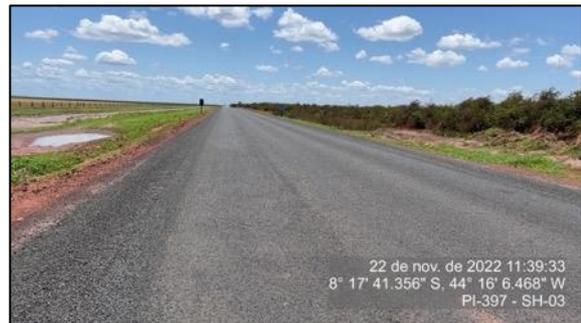
Foi verificado a continuidade das obras de melhoria e ampliação nesse segmento com frentes de execução de aterro, sub-base e base (Figura 67 e Figura 68) e execução de imprimação e TSD (Figura 69 e Figura 70).

Figura 67 – Execução de aterro, base e sub-base (1) - SH-03

Figura 68 – Execução de aterro, base e sub-base (2) - SH-03

Figura 69 – Execução de TSD e imprimação – SH-03 (1)

Figura 70 – Execução de TSD e imprimação – SH-03 (2)

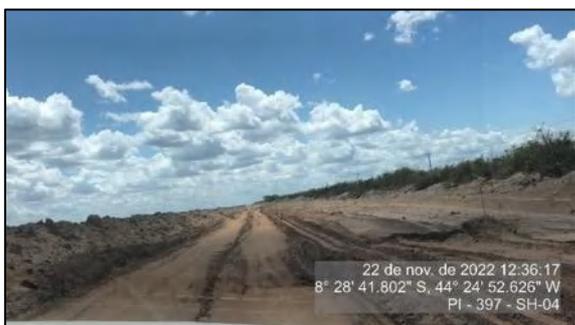
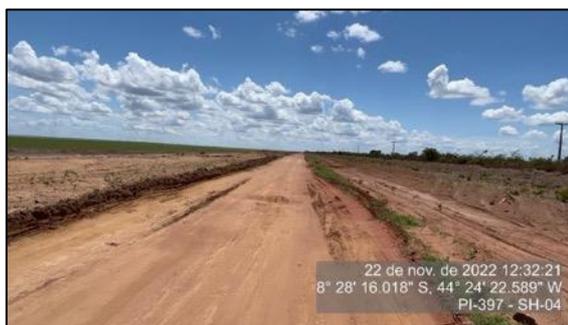
Após o início dessas obras, o pavimento apresenta bastante irregularidade na superfície e com desconforto ao trafegar, devido ao depósito de material sem compactação (ver Figura 72 e Figura 73). Tendo em vista tanto a trafegabilidade como o prazo para entrega dos Trabalhos Iniciais, recomendam-se a execução de serviços de regularização e compactação do material depositado nesse segmento, dado que o período de chuvas se aproxima, aumenta-se a probabilidade de formação de atoleiros.

Figura 72 - Rolamento irregular - SH-04 - 01

Figura 73 - Rolamento irregular - SH-04 - 02

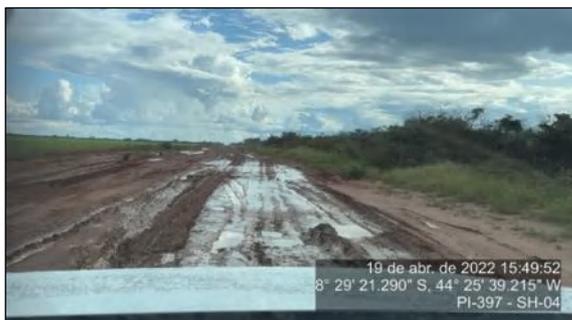
Ainda acerca do pavimento, vale ressaltar que foram mapeados, com base nas vistorias anteriores, pontos suscetíveis a alagamento no decorrer do Segmento 04. Tendo em vista o início do período chuvoso, faz-se importante verificar se os pontos de alagamento se encontram novamente presentes após as intervenções. As figuras abaixo mostram um comparativo do trecho alagado registrado no mês de abril/22 e seu estado no mês de novembro/22.

Figura 74 - Trecho alagado no mês de abril/22 - SH-04

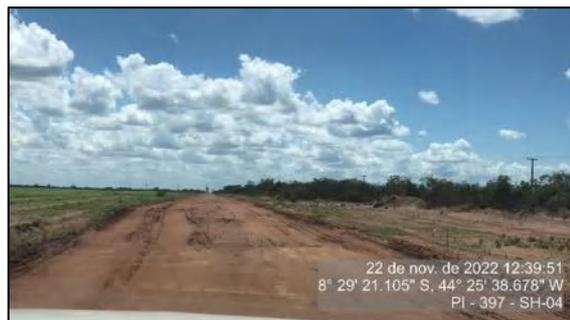
Figura 75 - Trecho sujeito a alagamento no mês de novembro/22 - SH-04

Pode-se notar na Figura 75, que ocorreu a formação de uma depressão na pista, o que pode ocasionar o acúmulo de água nesse ponto, logo, esta ocorrência deve ser levada em consideração, visto que, a ausência de pontos com interrupção de tráfego por motivos de chuva é um indicador para a Entrega dos Trabalhos Iniciais (item 5.2.8 do PER).

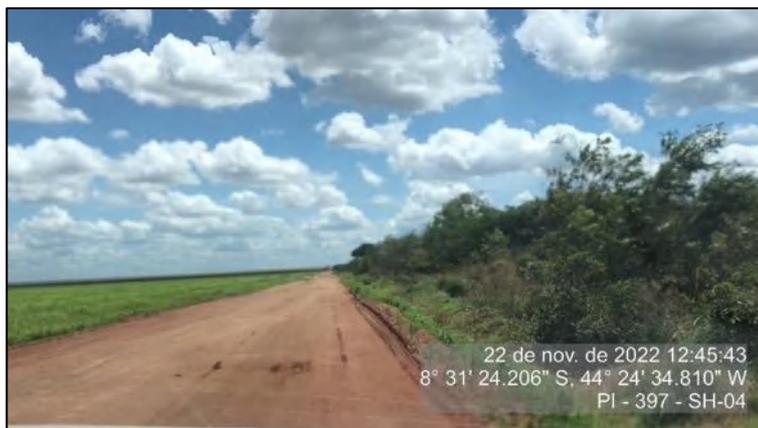
Embora a Concessionária tenha iniciado a limpeza mecanizada nos quilômetros iniciais do segmento, foi verificada a existência de vegetação somente do lado direito, sentido crescente da rodovia, que, por sua vez, encontra-se com altura superior ao especificado no item 5.2.8 do PER (ver Figura 76).

Figura 76 - Vegetação alta no bordo direito - SH 04

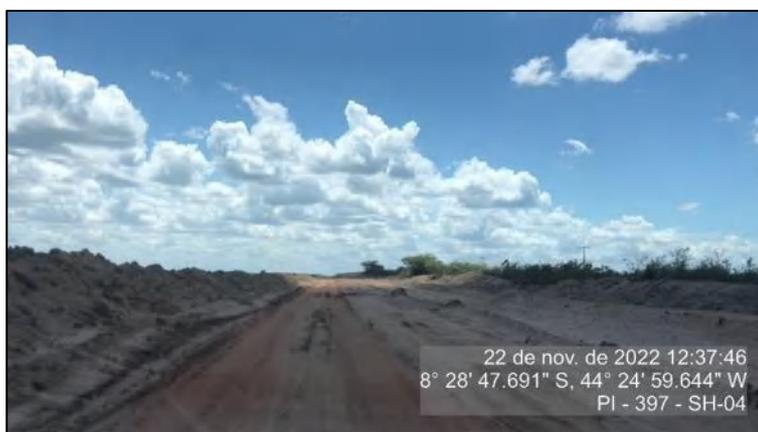
Os serviços se encontram na fase de terraplenagem, mais especificamente, estão sendo realizados os serviços de escavação de empréstimos no bordo da pista e depósito do material na pista. Os serviços de depósito na pista, evoluíram até as proximidades do km 3,00 do Segmento 04 como pode ser visto na figura abaixo.

Figura 77 - Final dos serviços de escavação e depósito na pista - SH-04

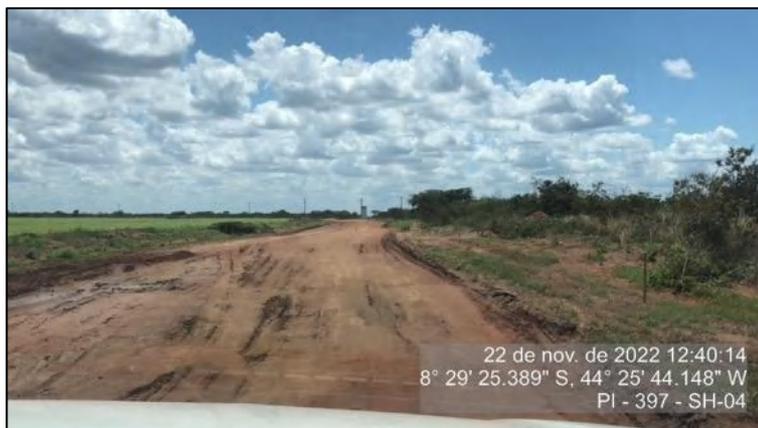
Os serviços de limpeza e roçada do bordo da pista se encontram executados até as proximidades do km 4,70 do Segmento, conforme exibido na Figura 78.

Figura 78 - Final da limpeza mecanizada - SH-04

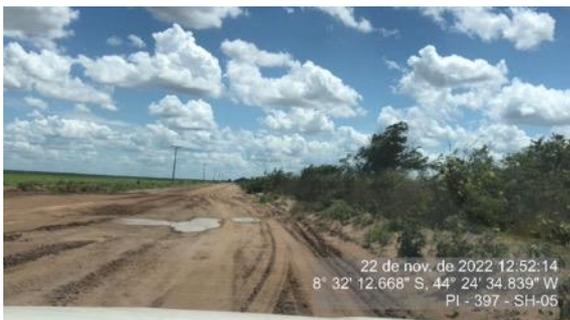
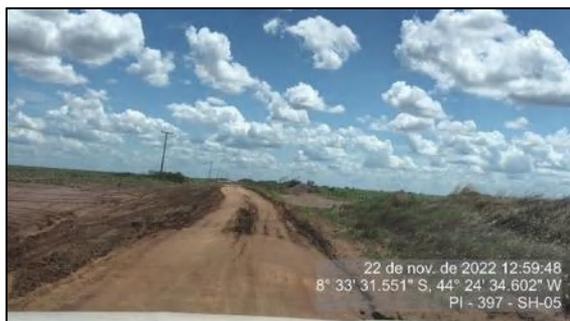
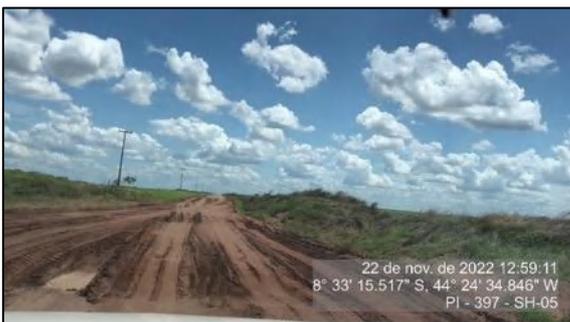
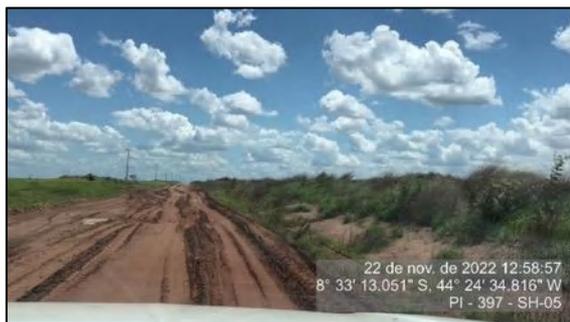
A respeito das condições do leito estradal, esse segmento apresentou durante a vistoria de novembro/22 baixas condições de trafegabilidade. Isso se deve principalmente a baixa compactação do material disposto no leito estradal, o que gera irregularidades na superfície e material solto na pista, fatores que propiciam a formação de pontos de instabilidade como mostrado nas Figura 79 à Figura 82 abaixo.

Figura 79 - Ponto com acúmulo de água e material solto - SH-05 - 01

Figura 80 - Ponto com superfície irregular e material solto - SH-05

Figura 81 - Ponto com acúmulo de água e material solto - SH-05 - 02

Figura 82 - Ponto com acúmulo de água e material solto - SH-05 - 03

Nos relatórios anteriores deste Verificador, foram registrados diversos pontos com material solto, estas ocorrências tanto geram instabilidade ao trafegar no trecho, como indicam baixa capacidade de suporte e coesão do material. Como o mostrado acima, após o início do período chuvoso da região, esses pontos apresentam risco de interrupção do tráfego, fator que impossibilita a Entrega dos Trabalhos Iniciais (item 5.2.8 do PER).

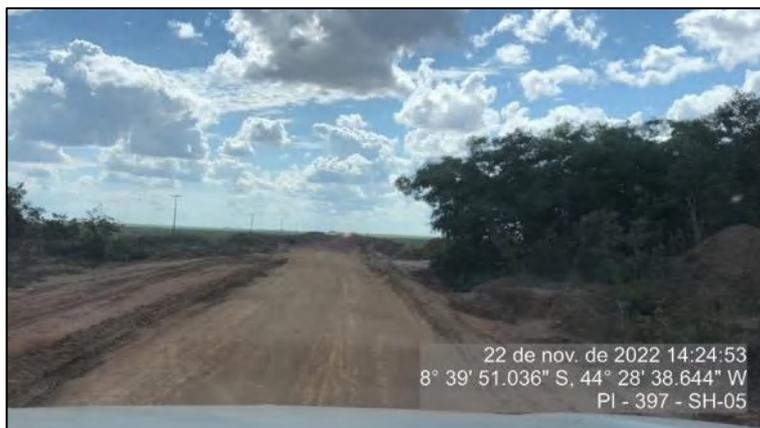
A faixa de domínio não apresenta declividades e foi verificada a existência de vegetação apenas em alguns pontos isolados (Figura 84) que, por sua vez, encontra-se com altura superior ao especificado no item 5.2.8 do PER mantendo-se as condições relatadas anteriormente.

Figura 84 - Ponto com vegetação alta - SH-05

Recomenda-se, portanto, que a Concessionária verifique a largura da plataforma de rolamento, adicionando a largura de 2 (dois) metros, conforme indicado no item 5.2.8 do PER. Caso encontrada vegetação acima dos limites do PER, recomenda-se a execução do serviço de roçada visando controlar a altura da vegetação da faixa de domínio, para a Fase de Trabalhos Iniciais.

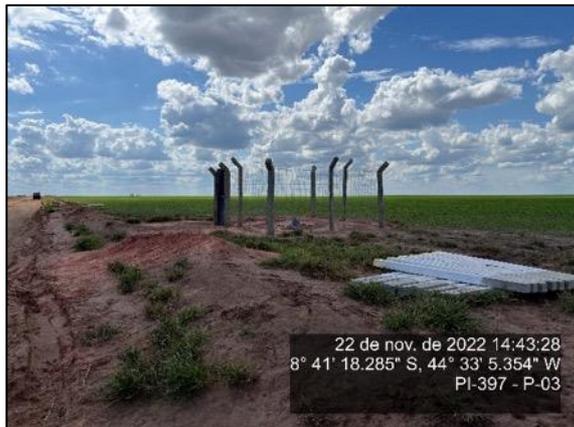
No Segmento Homogêneo 05 está prevista a implantação da Praça de Pedágio 03 (P3), porém não foram iniciados os serviços de construção das edificações e instalações operacionais da mesma, para além da implantação do poço de abastecimento d'água (Figura 85) e da torre de comunicação (Figura 86) registrados em oportunidades anteriores, registrando-se que no mês de abril de 2022 o Poder Concedente, na figura do DER/PI, manifestou "Não Objeção" aos Projetos Funcionais das Edificações e Instalações Operacionais.

Figura 85 - Poço de abastecimento - P03

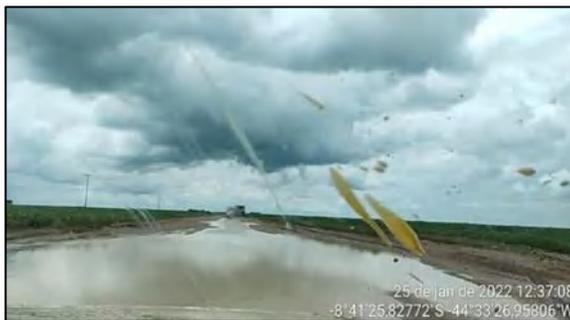
- Em relação ao item 1 do Grupo de indicadores 5.2.8, é importante ressaltar que foram mapeados pontos suscetíveis a alagamento no decorrer deste segmento, tomando como base a vistoria do mês de janeiro de 2022, período chuvoso do ano, como pode ser visto na Figura 87. Foi identificado que nestes mesmos pontos não houve levantamento de greide (Figura 88), assim permanecendo o risco de alagamento, podendo impactar este indicador. Foi ainda identificado ponto de interrupção de tráfego conforme já indicado no item 4.2.2.1, deste relatório.

Figura 87 – Trecho alagado no mês de abril/22 - SH-05

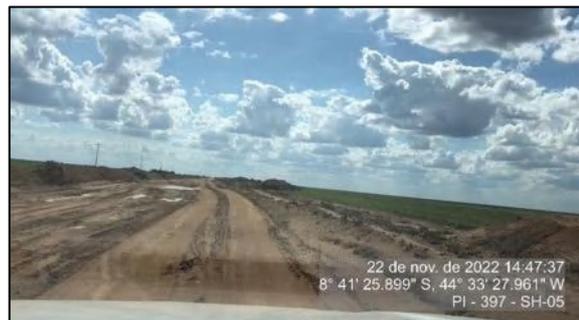
Figura 88 - Trecho sujeito a alagamento no mês de novembro/22 - SH-05

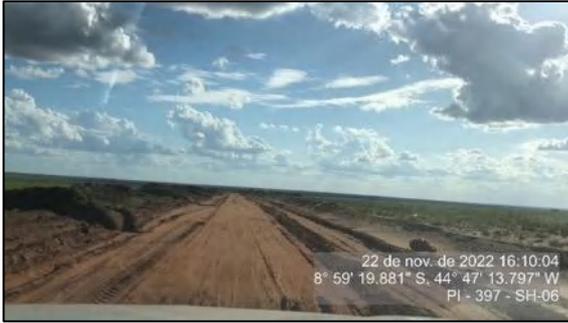
Nesse contexto, a Concessionária informou no Ofício GP/DP/22101701, encaminhado na data de 17 de outubro de 2022, que a realização da manutenção do subleito do Segmento 06 já está inclusa no escopo de serviço da empresa contratada para pavimentação dos trechos em leito natural. Estes serviços deverão ser iniciados na primeira quinzena do mês de novembro de 2022 com duração até a conclusão da pavimentação. Contudo, na vistoria de novembro/22 não foram verificados indícios do início destes serviços.

Exemplos de pontos com material solto podem ser vistos nas Figura 89 e Figura 90.

Figura 89 - Material solto no rolamento da pista - SH-06  
- 01

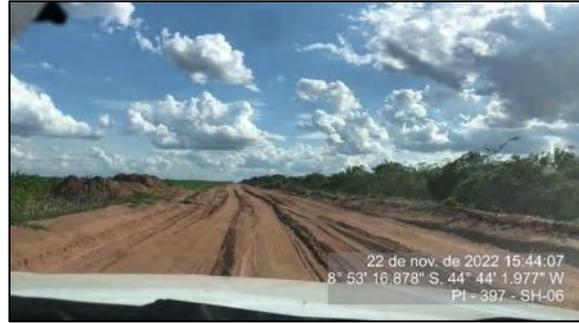
Figura 90 - Material solto no rolamento da pista - SH-06  
- 02

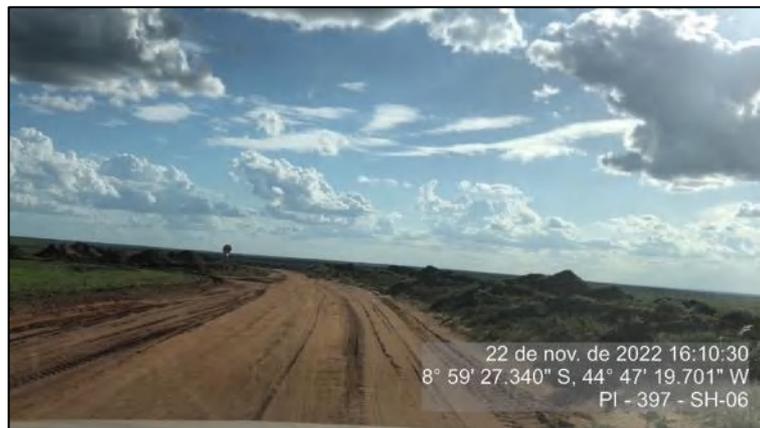
Em relação à sinalização, o Verificador identificou apenas uma placa de sinalização de não ultrapassagem conforme mostrado na Figura 91, no sentido decrescente da Rodovia.

Figura 91 - Placa implantada no SH-06

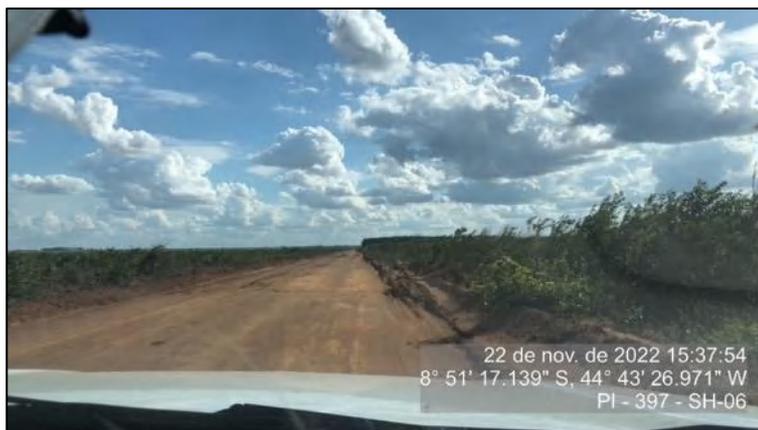
A faixa de domínio, em sua maior extensão, não apresenta vegetação acima da altura permitida no item 5.2.8 do PER, devido à existência de lavoura muito próxima ao leito da rodovia em praticamente toda a extensão desse segmento. Porém, existem pequenos trechos que apresentam vegetação alta (Figura 92).

Figura 92 - Trecho com vegetação alta - SH-06

Recomenda-se, portanto, que a Concessionária verifique a largura da plataforma de rolamento, adicionando a largura de 2 (dois) metros, conforme indicado no item 5.2.8 do PER. Caso encontrada vegetação acima dos limites do PER, recomenda-se a execução do serviço de roçada visando controlar a altura da vegetação da faixa de domínio, para a Fase de Trabalhos Iniciais.

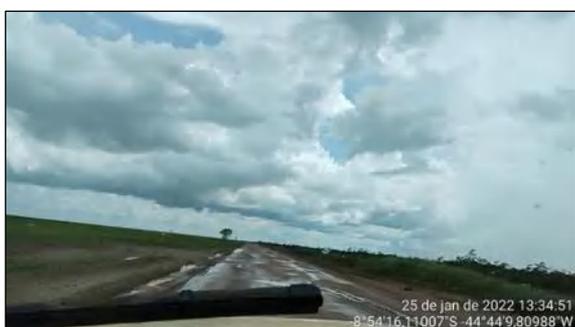
- Em relação ao item 1 do Grupo de indicadores 5.2.8, é importante ressaltar que foram mapeados pontos suscetíveis a alagamento no decorrer deste segmento, tomando como base a vistoria do mês de janeiro de 2022, período chuvoso do ano, como pode ser visto na Figura 93. Durante a vistoria do mês de novembro de 2022, período do ano com ocorrência de chuva, foi identificado que nestes mesmos pontos não houve levantamento de greide (Figura 94) ainda ocorreu acúmulo de material solto no leito estradal, aumentando o risco de alagamento, impactando este indicador.

Figura 93 - Trecho alagado no mês de janeiro/22 – SH-06

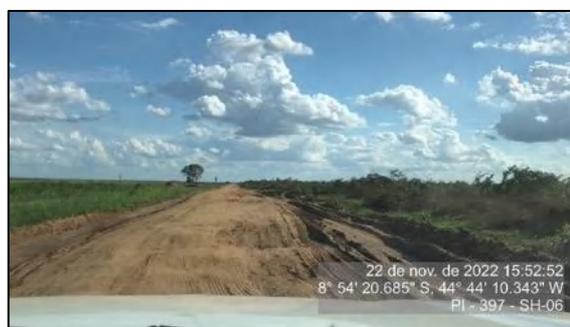
Figura 94 - Trecho sujeito a alagamento no mês de novembro/22 - SH-06

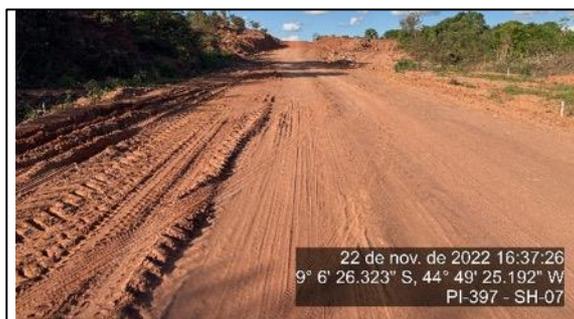
O pavimento no início do Segmento 07 (trecho onde não foi iniciado a obra de pavimentação) se encontra com baixa trafegabilidade. Isso porque o mesmo possui muito material solto resultante das intervenções anteriores (compactação parcial do subleito). Essa ocorrência de material solto causa dificultam o tráfego, pois diminuem a aderência das rodas e aumentam o risco de atolamento.

Figura 95 - Material solto no rolamento da pista - SH-07 - 01

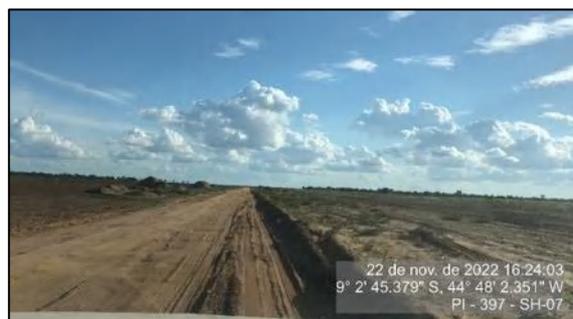
Figura 96 - Material solto no rolamento da pista - SH-07 - 02

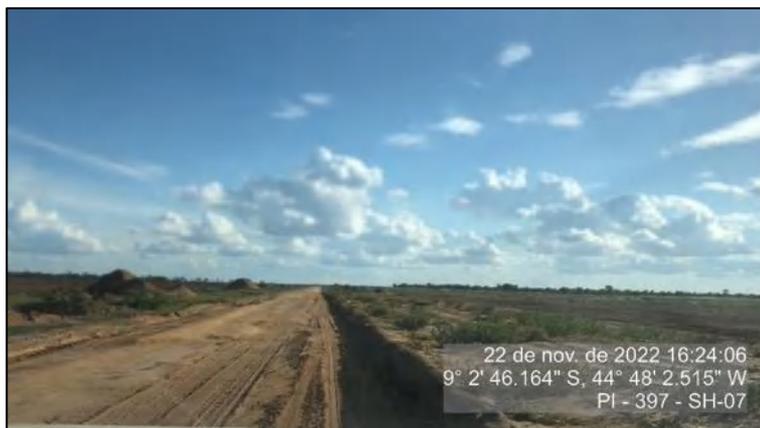
Em alguns trechos desse segmento foi possível constatar que o leito estradal possui elevação inferior aos bordos da rodovia, conforme demonstrado na Figura 100. Essa condição pode gerar acúmulo de águas pluviais no leito estradal, motivo pelo qual destaca-se a necessidade de manutenção periódica, bem como avaliação dos trechos que necessitam ter o greide levantado para atendimento aos pré-requisitos do PER relativos aos Trabalhos Iniciais, mais especificamente no seu item 1.1.13 – *Elevação de Greide da Rodovia*.

Figura 100 - Leito da pista com a elevação inferior aos bordos da rodovia - SH 07

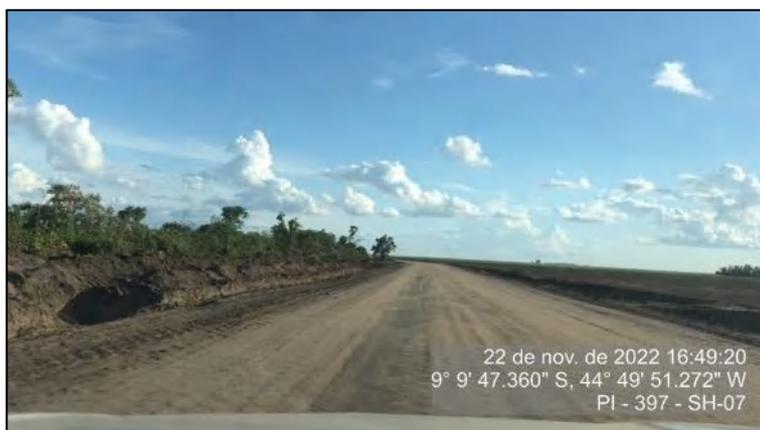
Vale ressaltar que já foram iniciadas as obras de melhoria e ampliação neste segmento, conforme melhor detalhado no item 4.2.4.6, o que por si só garantem o levantamento do greide e a correção da maioria dos problemas existentes em relação à trafegabilidade, conforme mostrado na Figura 101.

Figura 101 - Plataforma da rodovia após serviços de terraplenagem - SH-07
