Contrato de Parceria Público-Privada nº 003/2021  
Concessionária Grãos do Piauí Concessionária de Rodovias SPE S.A.

# RELATÓRIO GERAL DE VERIFICAÇÃO

PI 397-VI-FIS-RGV-2022-13-R00 –  
VOLUME ÚNICO

RODOVIA TRANSCERRADOS – ESTRADA PALESTINA  
CONSÓRCIO

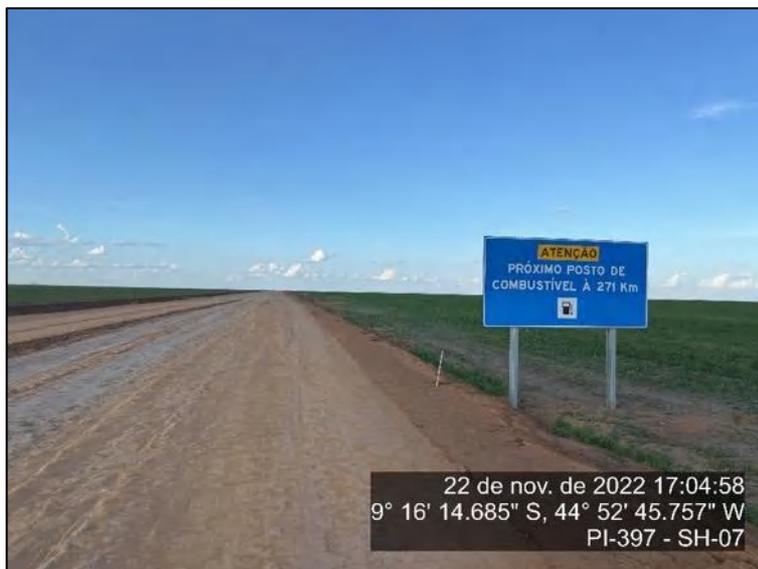
Em relação à sinalização, o Verificador identificou a implantação de uma placa prevista no plano de sinalização vertical no Segmento, exclusiva a sinalização da obra. A placa implantada é mostrada pela Figura 102.

Figura 102 - Sinalização vertical implantada - SH-07

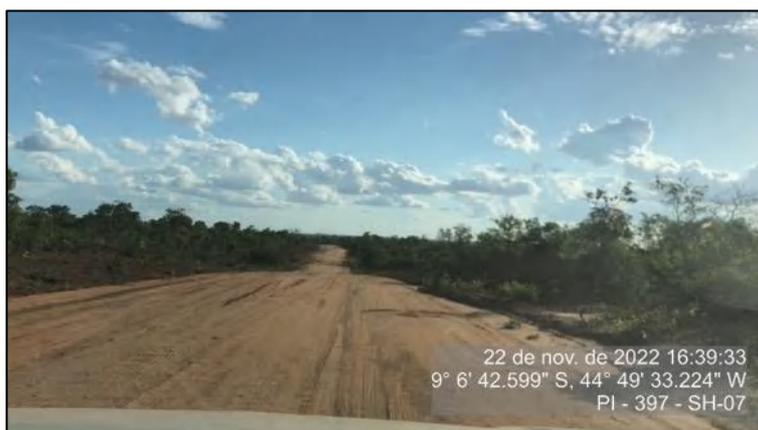
A faixa de domínio, em sua maior extensão, não apresenta vegetação acima da altura permitida no item 5.2.8 do PER, uma vez que foi realizado o serviço de limpeza da vegetação na faixa de domínio em todo segmento, trechos onde havia vegetação alta, conforme especificado no item 5.2.8 do PER. Com a execução dessa limpeza houve um aumento na largura do rolamento da pista, como mostrado na figura.

Figura 103 - Serviço de limpeza executado no bordo da pista - SH-07

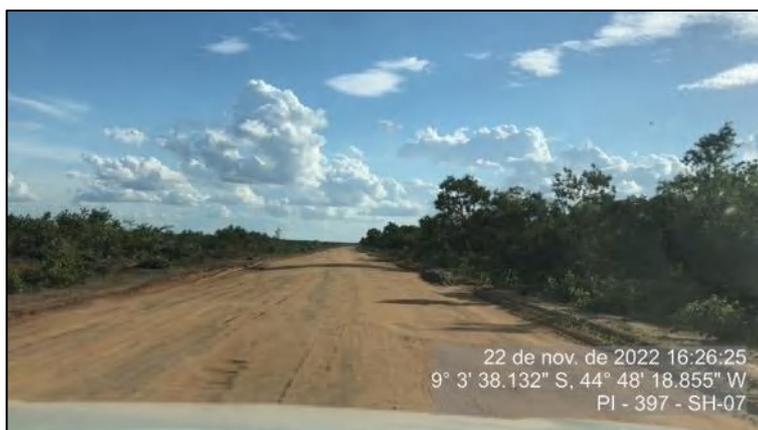
Apesar disso, ainda existem pontos com vegetação aparentemente acima do limite do PER no decorrer do Segmento 07, como mostrado na Figura 104.

Figura 104 - Ponto com vegetação alta - SH-07

Recomenda-se, portanto, que a Concessionária verifique a largura da plataforma de rolamento, adicionando a largura de 2 (dois) metros, conforme indicado no item 5.2.8 do PER. Caso encontrada vegetação acima dos limites do PER, recomenda-se a execução do serviço de roçada visando controlar a altura da vegetação da faixa de domínio, para a Fase de Trabalhos Iniciais.

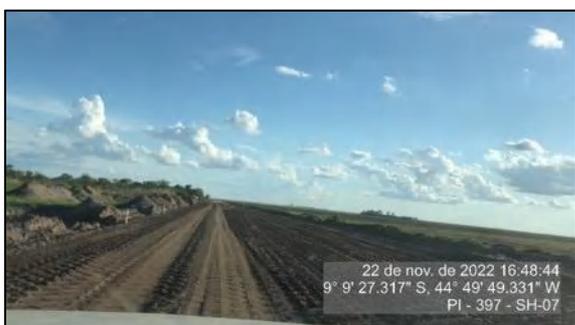
Na vistoria do mês de outubro/22 foi possível identificar o início das obras nesse Segmento. No mês de novembro/22 verificou-se que os serviços se encontram na fase de terraplenagem, com a execução de escavação de empréstimos no bordo da pista e execução de compactação do corpo de aterro, conforme demonstrado nas Figura 105 e Figura 106.

Figura 105 - Início do trecho compactado - SH-07

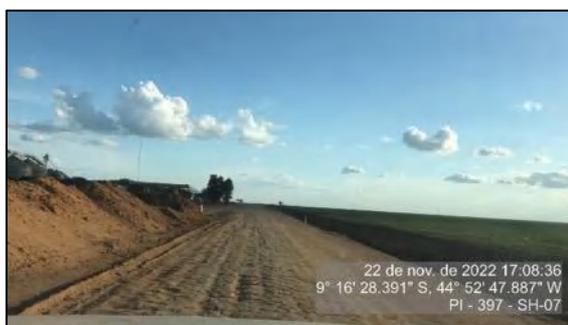
Figura 106 - Final do trecho compactado - SH-07

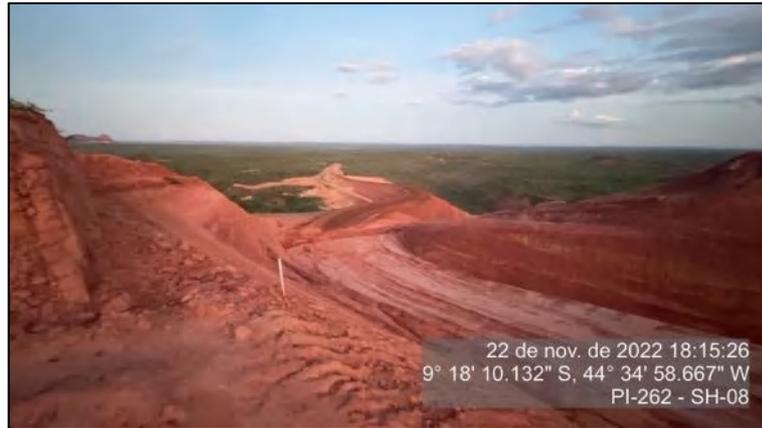
A obra de correção do traçado no km 33 se encontra na fase de terraplanagem, sendo realizados serviços de escavação e aterro (Figura 109).

Figura 109 - Obra de correção do traçado do km 33 - SH-08

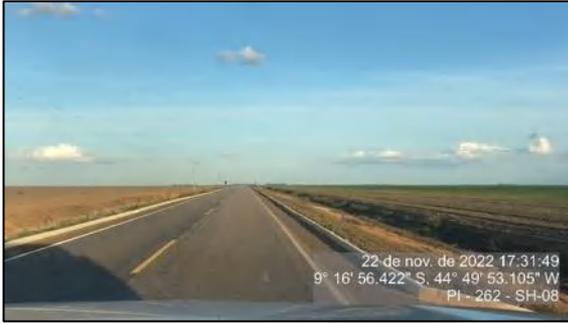
Apesar do citado acima, o pavimento do Segmento 08, de maneira geral, se encontra em bom estado. O bom estado de conservação do pavimento pode ser verificado nas Figura 111 e Figura 112.

Figura 111 - Pavimento em bom estado - SH-08 - 01

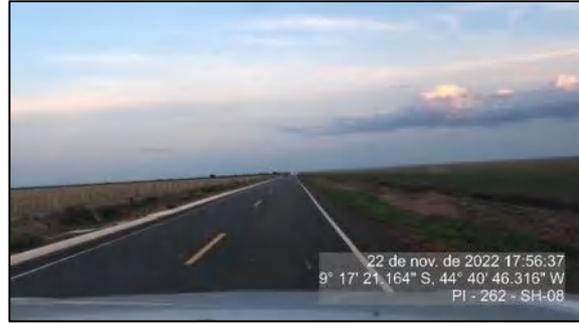
Figura 112 - Pavimento em bom estado - SH-08 - 02

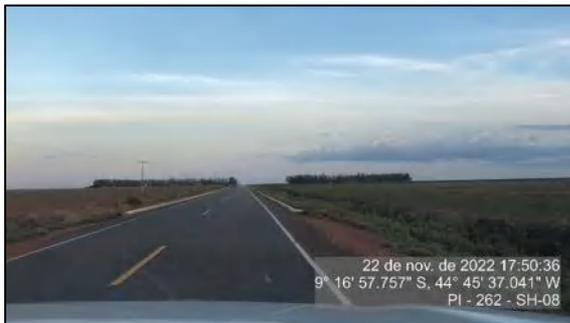
Além disso, este Segmento apresenta inúmeros acessos irregulares (Figura 113 e Figura 114) que danificam tanto o acostamento da pista como em alguns casos chegam a danificar o rolamento.

Figura 113 - Acesso irregular à rodovia - SH-08 - 01

Tendo em vista a proximidade do prazo de entrega dos Trabalhos Iniciais é de suma importância o reparo desses pontos, pois tais ocorrências provocam o não atendimento do item 5.2.1 do PER impossibilitando a entrega dos dessa fase da

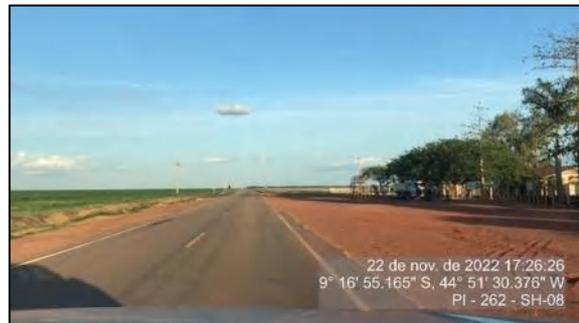
Figura 114 - Acesso irregular à rodovia - SH-08 - 02

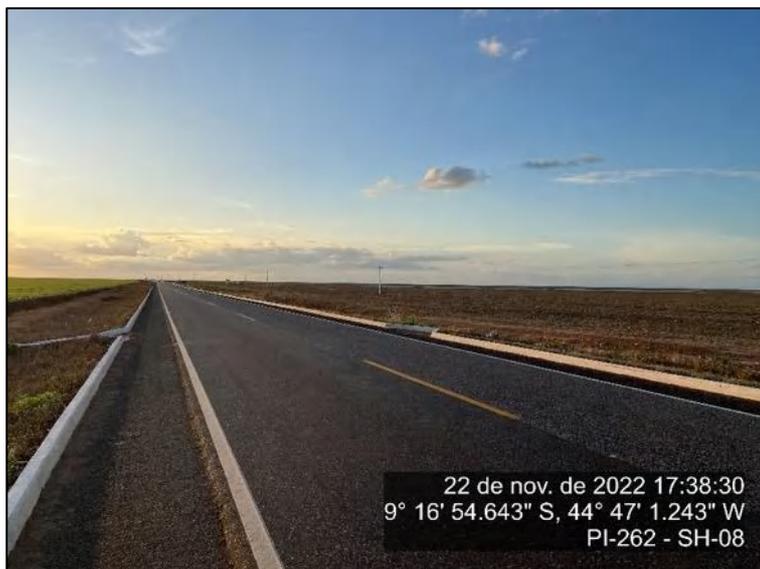
No restante do Segmento 08, a pintura da pista se encontra em bom estado de maneira geral (Figura 117). Contudo, no trecho inicial do Segmento 08, nas proximidades do Segmento 07, o pavimento se encontra com bastante acúmulo de partículas de solo provenientes dos acessos irregulares e do leito natural do Segmento 07. Essa ocorrência pode prejudicar as medições dos ensaios de retrorefletância realizados na vistoria dos Trabalhos Iniciais, logo, este Verificador recomenda atenção quanto à limpeza da sinalização horizontal da pista neste trecho.

Figura 117 - Bom estado da sinalização horizontal - SH-08

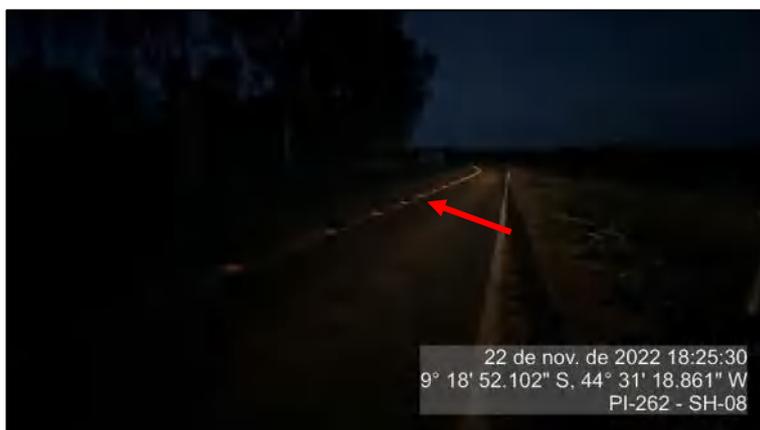
Ainda acerca da Sinalização Horizontal, tem-se que a implantação das tachas refletivas na interseção no final do Segmento (entre a PI-262 e a PI-135), conforme exibido na Figura 118, cumprindo o indicador do Item 5.2.2 do PER.

Figura 118 - Tachas refletivas instaladas na interseção - SH-08

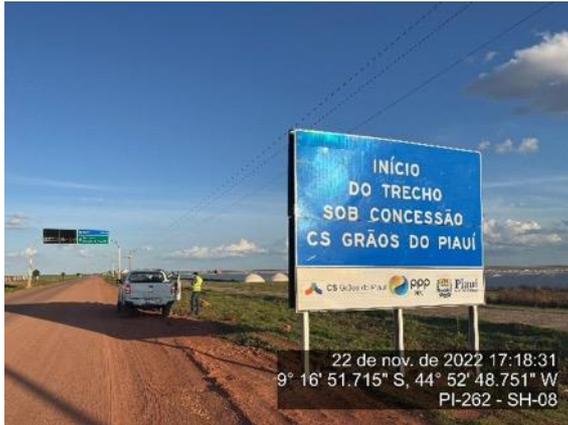
Quanto à Sinalização Vertical, verificou-se que os serviços de implantação de sinalização vertical iniciados nesse segmento no mês de outubro/22, tiveram continuidade no mês de novembro/22. Os registros das placas já implantadas no Segmento 08 são exibidos nas Figura 119 e Figura 120 abaixo.

Figura 119 - Implantação de sinalização vertical - SH-08

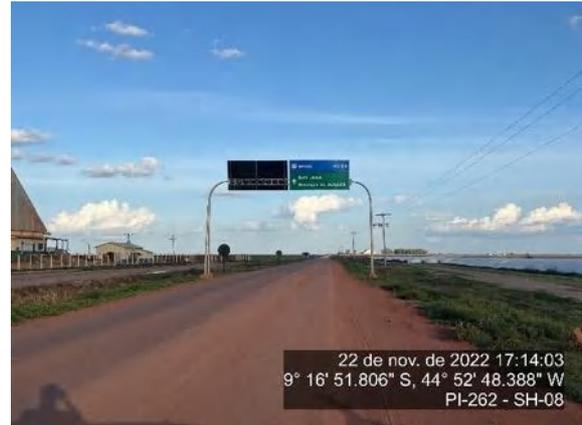
Figura 120 - Implantação de sinalização aérea - SH-08

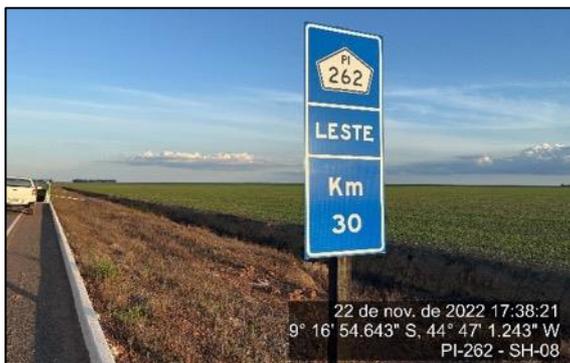
Ainda se tratando da Sinalização Vertical, para entrega dos Trabalhos Iniciais, devem ser implantadas 40% das placas previstas no plano de sinalização (regulamentação, advertência, indicativa, educativa) e todos os marcos quilométricos. Na vistoria de novembro/22, verificou-se que os marcos quilométricos foram implantados (Figura 121 e Figura 122), constatou-se também que as demais placas foram implantadas, excusa a área sobre regime da Obra da SETRANS, conforme o que foi apresentado no Plano de Sinalização (Ofício GP/DP/22081901).

Figura 121 - Implantação de marco quilométrico - SH-08 - 01

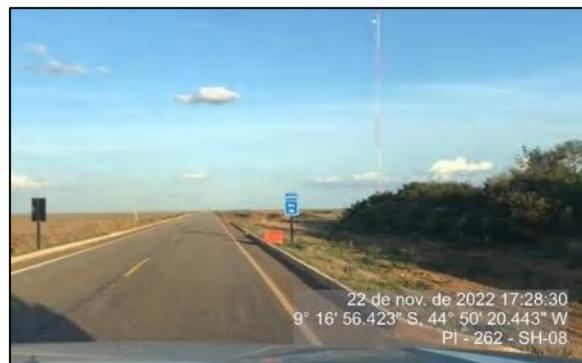
Figura 122 - Implantação de marco quilométrico - SH-08 - 02

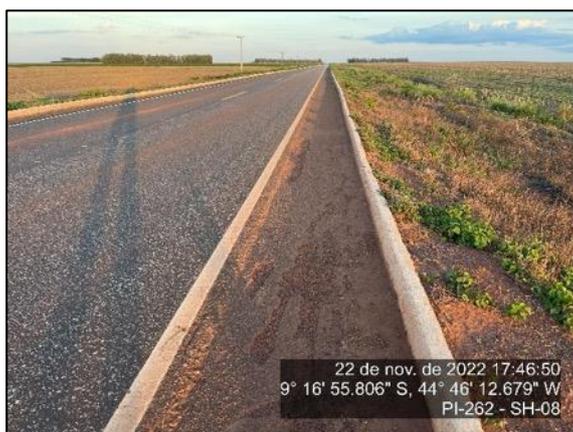
Exemplos dos dispositivos de drenagem podem ser vistos na Figura 123 e na Figura 124. Contudo, existem dispositivos de drenagem danificados (Figura 125 e Figura 126) no Segmento 08, comprometendo assim o indicador do item 5.2.3 do PER. Logo para a entrega dos Trabalhos Iniciais devem ser reparados todos os dispositivos de drenagem danificados.

Figura 123 - Meio-fio em bom estado a direita - SH-08

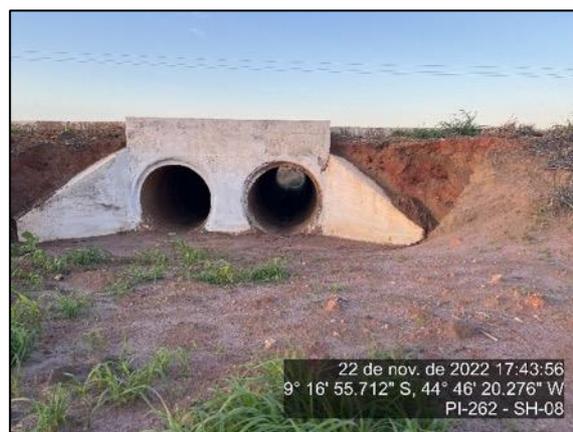
Figura 124 - Bueiro - SH-08

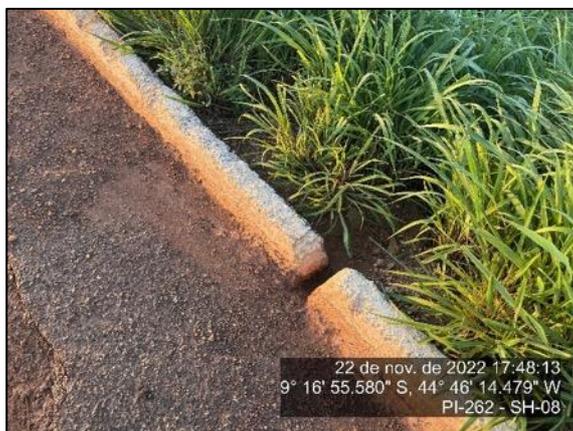
Figura 125 - Meio-fio com descontinuidade - SH-08

- Foram identificados dispositivos de drenagem danificados (Figura 125 e Figura 126).

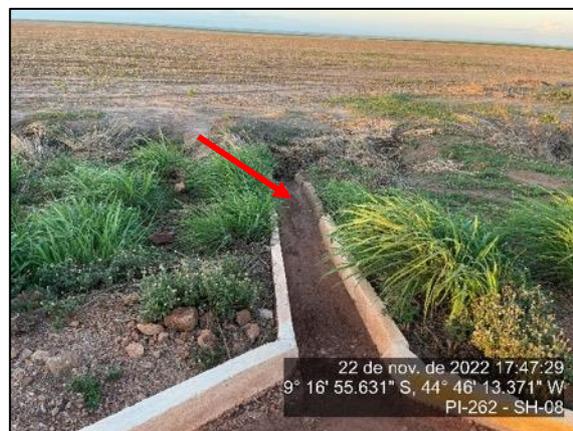
Figura 126 - Descida d'água danificada - SH-08

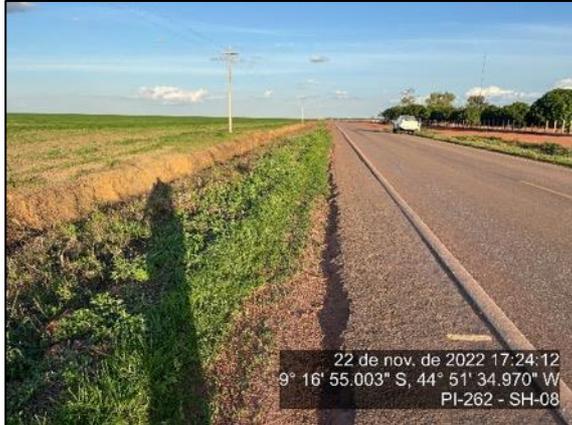
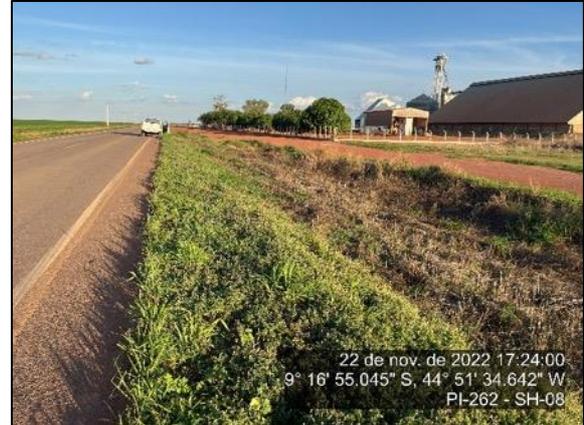
taludes existentes estão em boas condições e tem cobertura vegetal adequada, conforme demonstrado nas Figura 127 e Figura 128.

Figura 127 - Talude com cobertura vegetal - SH-08 - 01

Figura 128 - Talude com cobertura vegetal - SH-08 - 02

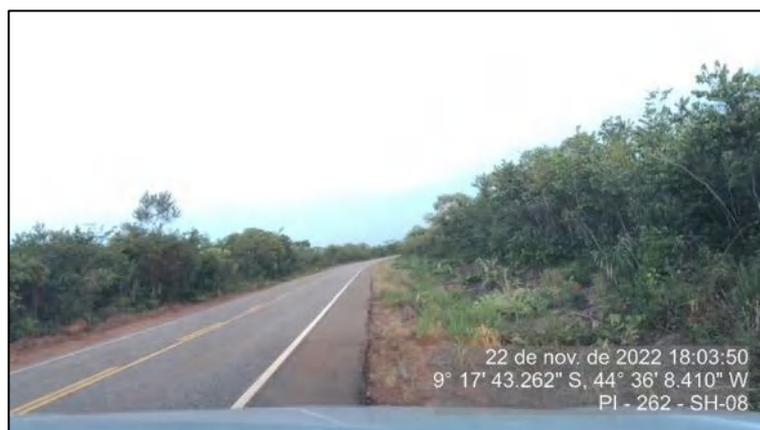
A vegetação nas laterais da pista apresenta-se com altura abaixo do limite de 30 cm determinado pelo PER, conforme exibido na Figura 129.

Figura 129 - Vegetação baixa nos bordos da pista - SH-08

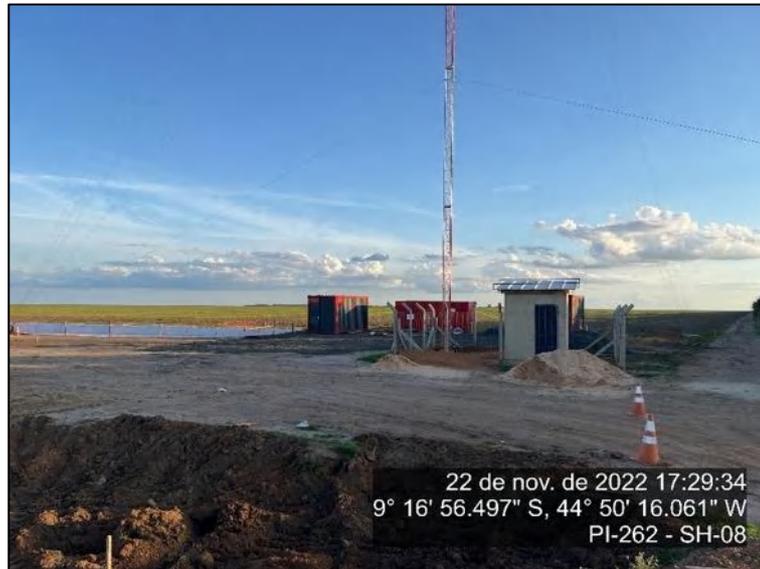
Na vistoria de novembro/22, verificou-se que a Obra da Praça de Pedágio 04 (P4) se manteve com canteiro mobilizado, contendo reservatório, materiais, containers e, tanto a edificação da torre como a torre de comunicação já instaladas.

Figura 130 - Canteiro da P4 - SH-08

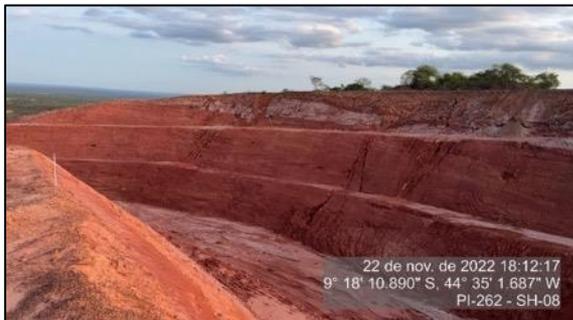
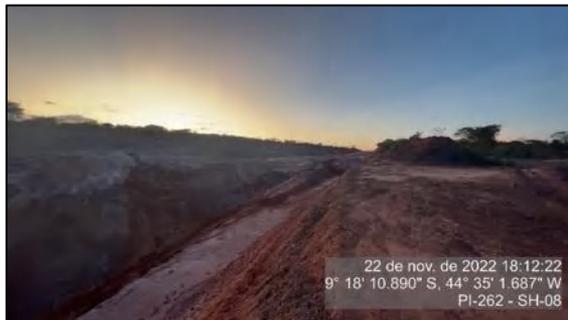
Figura 131 - Obra do km 33 em terraplenagem - SH-08 - 01

Figura 132 - Obra do km 33 em terraplenagem - SH-08 - 02

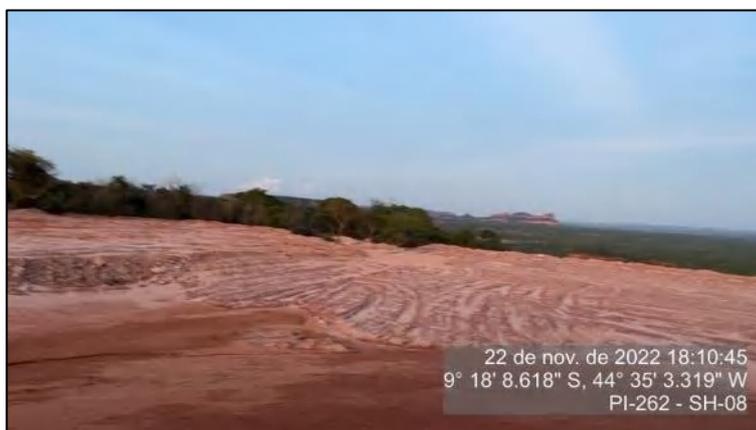
O primeiro é a execução de bota-fora (Figura 133) de grandes dimensões na margem direita da Rodovia (sentido crescente), em que o material foi depositado sem compactação sobre a vegetação nativa existente.

Figura 133 - Bota-fora da obra de correção do traçado do km 33 - SH-08

Como já citado em relatório anterior, o talude formado pelo bota-fora (Figura 133) se mantém com grande altura e não possui bermas de estabilidade. Aliado ao fato de o material ter sido depositado sem compactação, conforme demonstrado em oportunidades anteriores, esse maciço tem risco elevado de colapso por deslizamento ou rupturas em cunha. Na vistoria de novembro/22

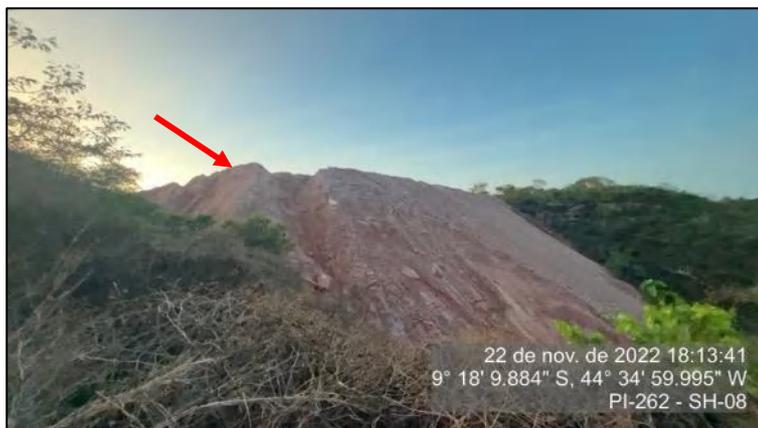
verificou-se que ocorreu processo erosivo em umas das bordas do talude, evento que pode ser visto na Figura 134.

Figura 134 - Talude do bota-fora com erosão - SH-08

Conforme mencionado no Ofício N° 035/2022/VI PI 397 deste Verificador, essa condição constitui grande passivo ambiental para a Rodovia PI-262, ora sob Concessão através do Contrato de PPP 003/2021. Há também o risco elevado de rompimento desse talude, ainda mais tendo em vista o início de processo erosivo mostrado acima e a chegada do período chuvoso da região.

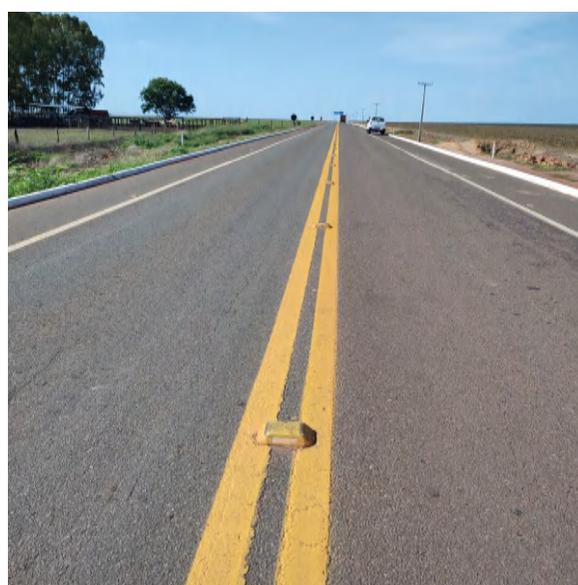
**Ocorrência:** Trincas no acostamento **Data:** 22/11/2022 08:20:49

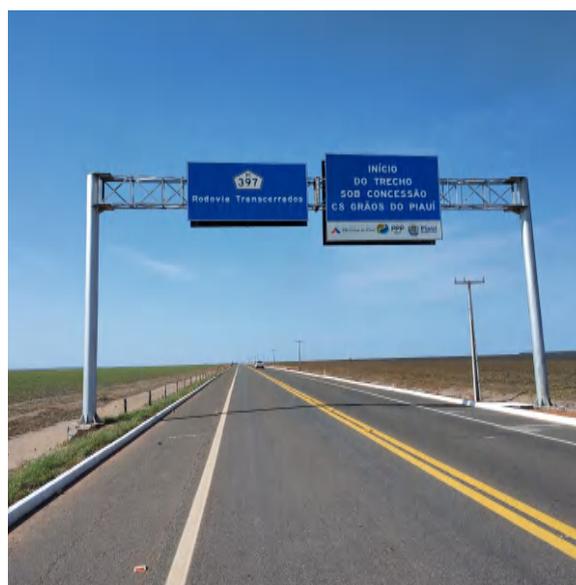
**Ocorrência:** Trincas no acostamento **Data:** 22/11/2022 08:34:17

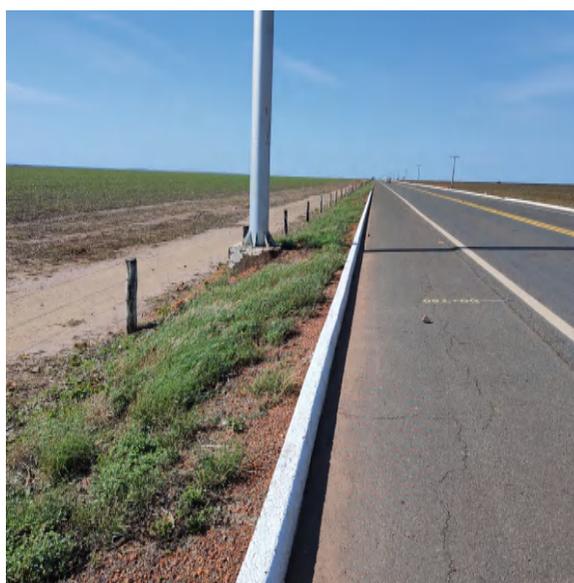
**Ocorrência:** Trincas no pavimento **Data:** 22/11/2022 08:37:09

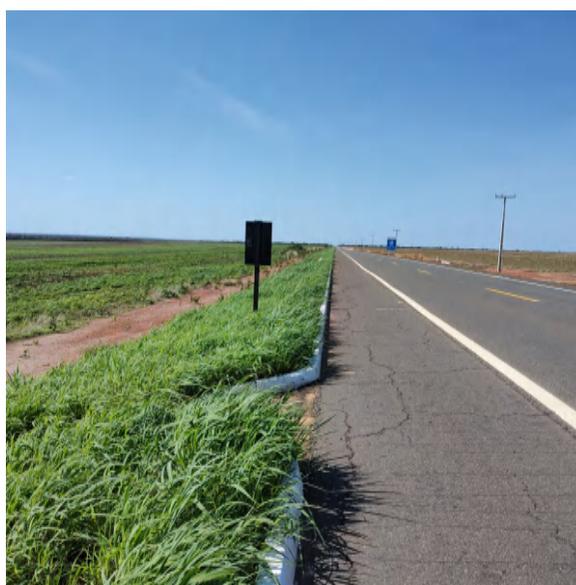
**Ocorrência:** Trincas no acostamento **Data:** 22/11/2022 08:50:17

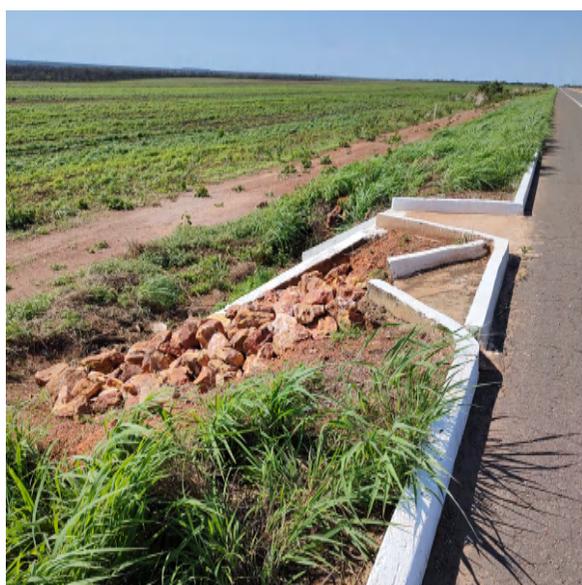
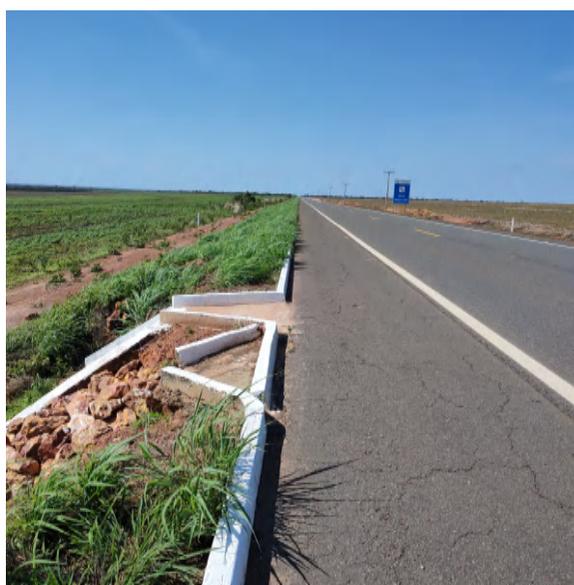
**Ocorrência:** Reparo de erosão de terrapleno **Data:** 22/11/2022 08:56:19

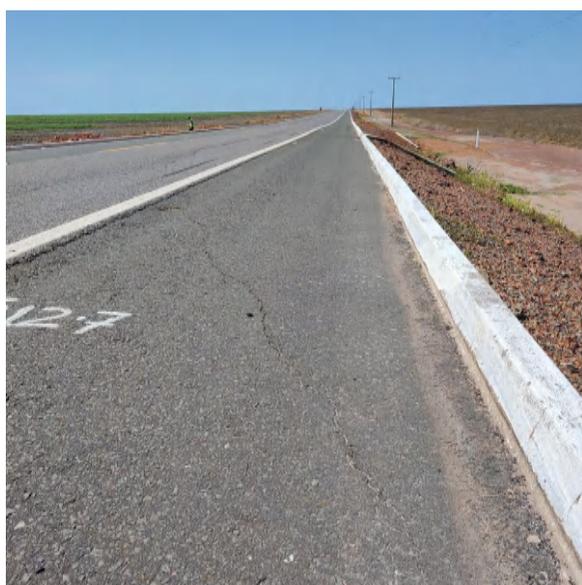
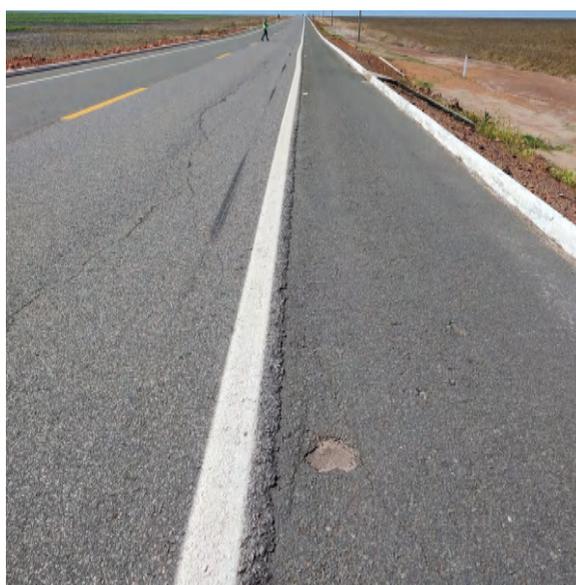
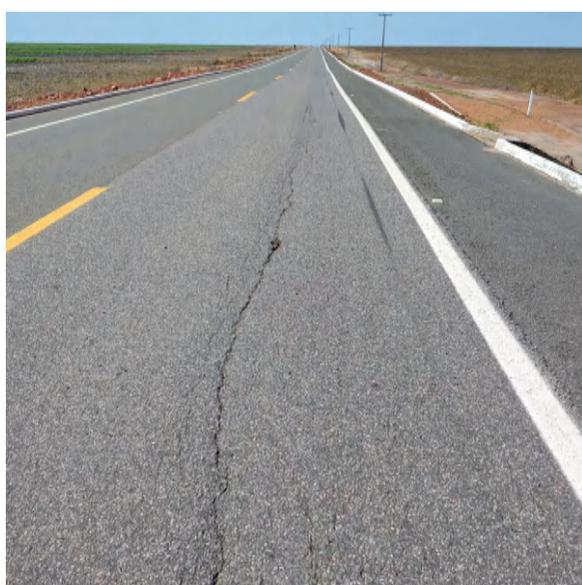
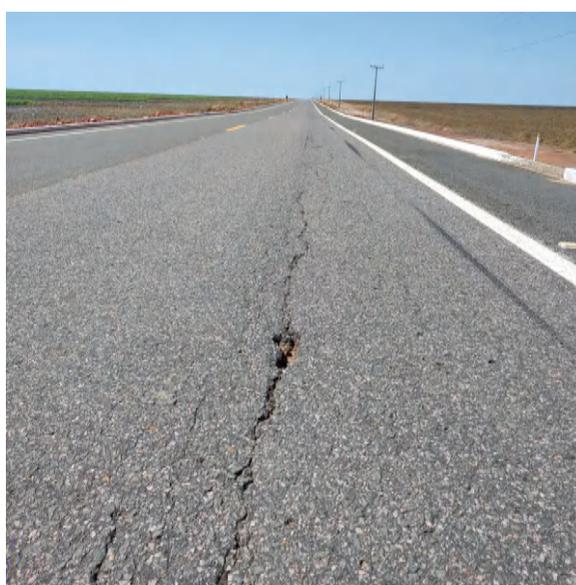
**Ocorrência:** Trincas no acostamento entrando no rolamento **Data:** 22/11/2022 09:30:48

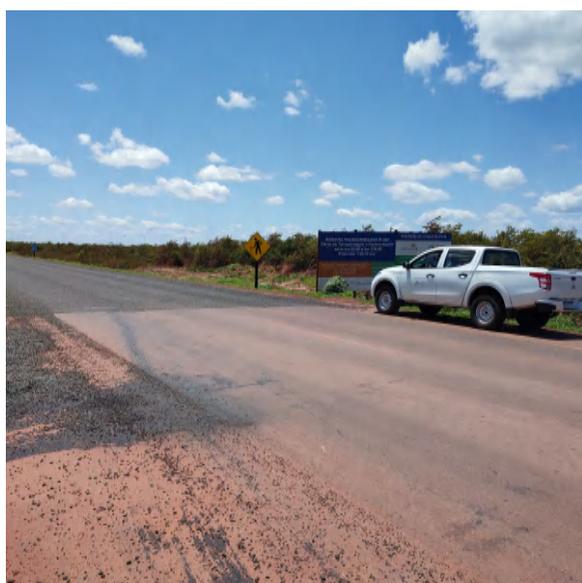
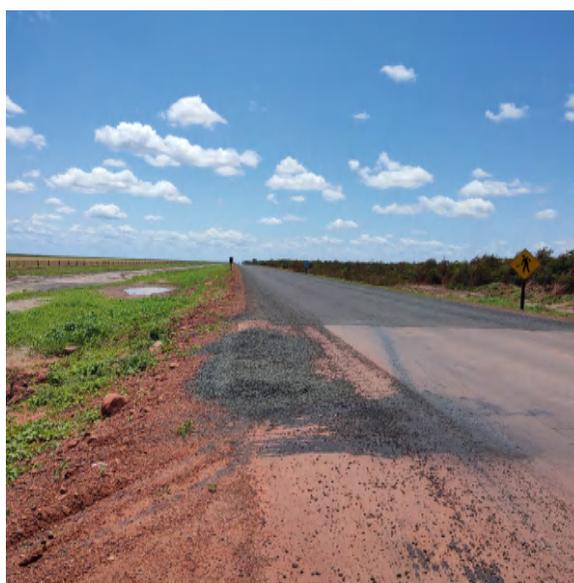
**Ocorrência:** Obras do Segmento 03 - TSD **Data:** 22/11/2022 11:38:24

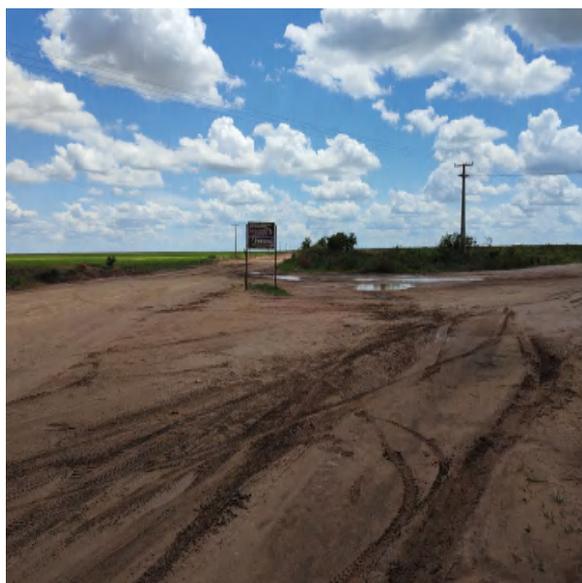
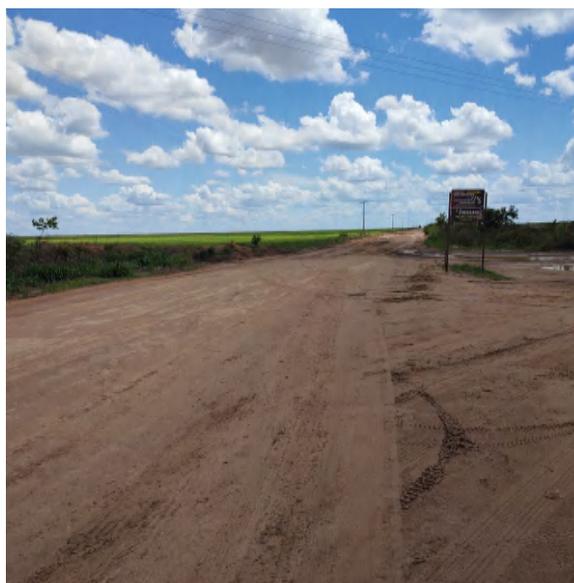
**Segmento Homogêneo:** SH-05 **Lado:** Ambos

**Indicador:** PI-397/262 - Ausência de locais com interrupção de tráfego por motivo de chuva - TI

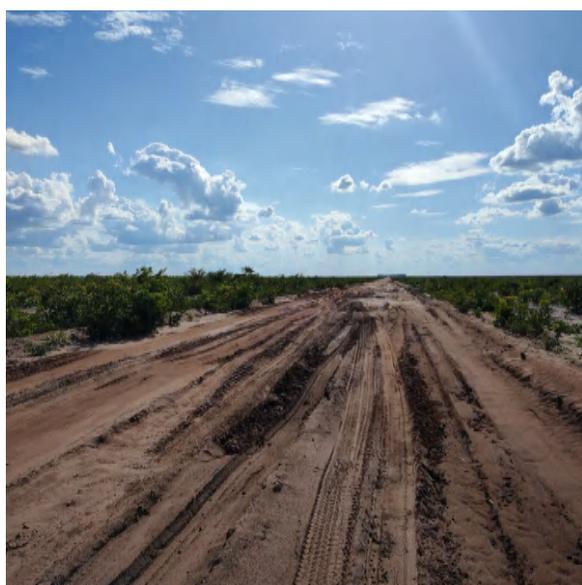
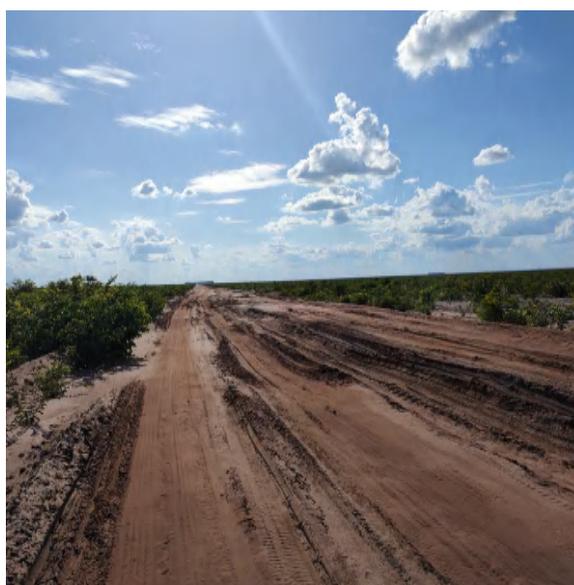
**Segmento Homogêneo:** SH-06 **Lado:** Ambos

**Ocorrência:** Ponto suscetível à interrupção de tráfego **Data:** 22/11/2022 15:16:09

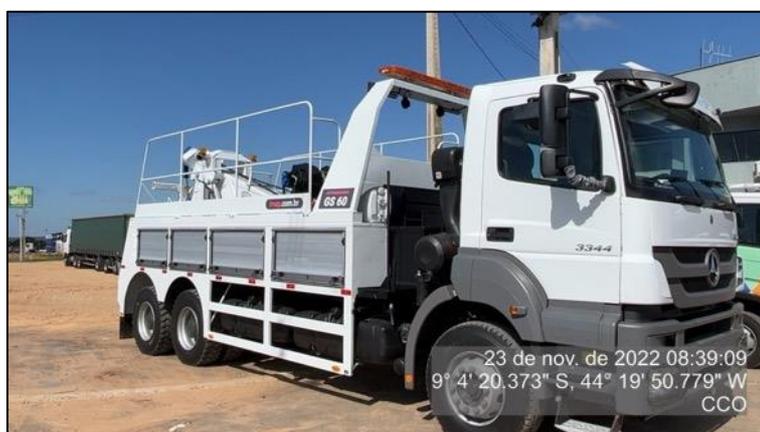
Figura 135 – Guincho Pesado

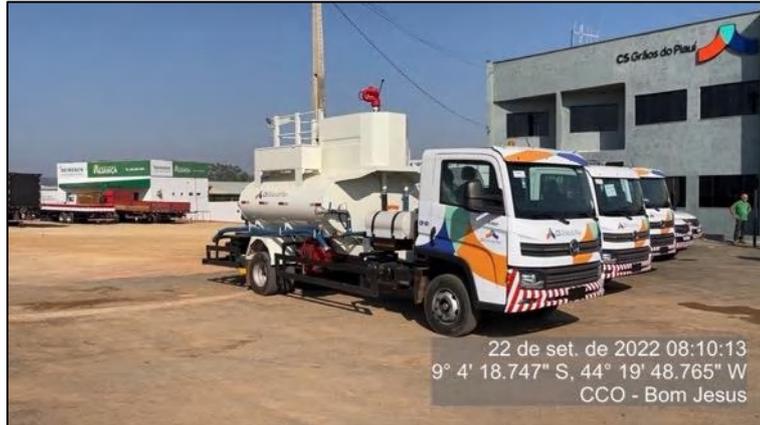
Figura 136 - Caminhão pipa dotado de sistema de combate a incêndio

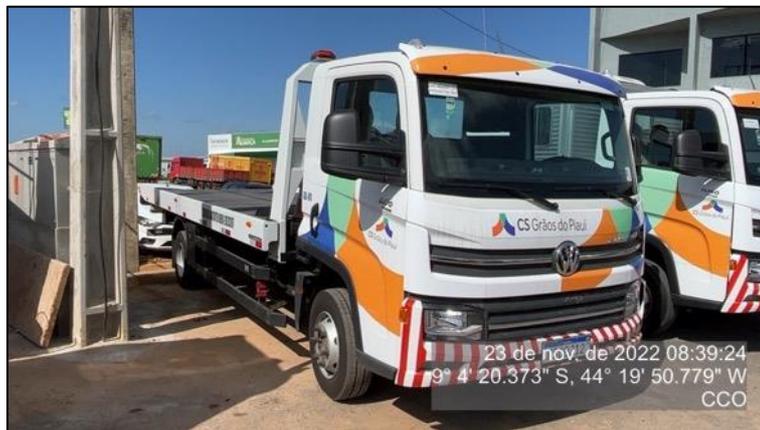
Figura 137 - Guincho para Veículos leves

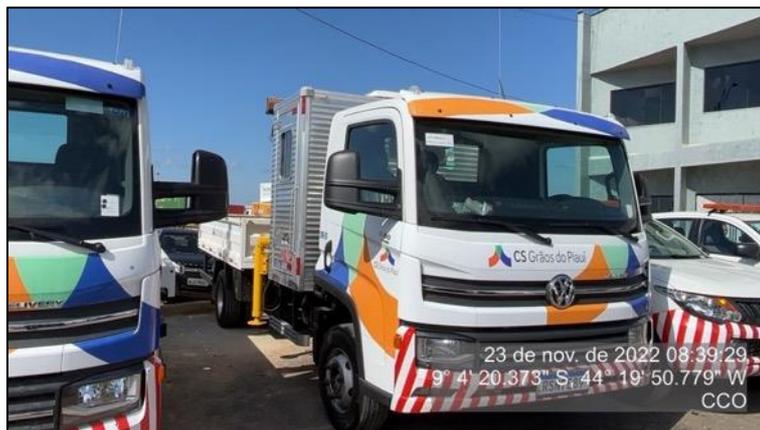
Figura 138 - Caminhão multiuso

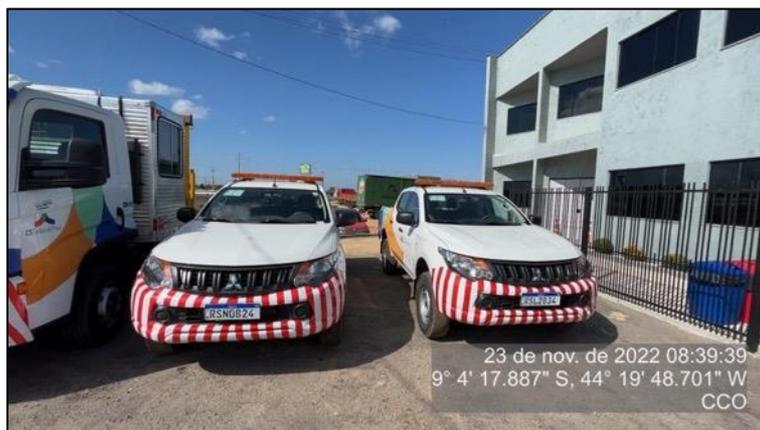
Figura 139 - Veículos de Inspeção de Tráfego e caminhão Multiuso
