Contrato de Parceria Público-Privada nº 003/2021
Concessionária Grãos do Piauí Concessionária de Rodovias SPE S.A.

RELATÓRIO GERAL DE VERIFICAÇÃO

PI 397-VI-FIS-RGV-2023-16-R00 –
VOLUME ÚNICO

RODOVIA TRANSCERRADOS – ESTRADA PALESTINA
CONSÓRCIO

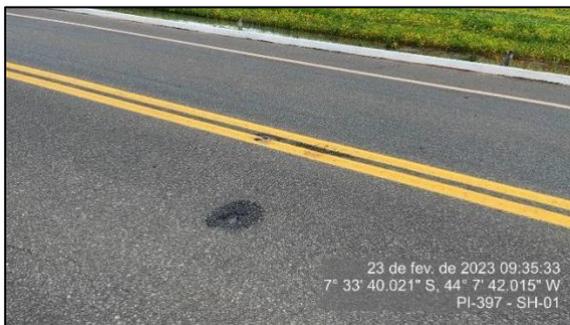
Foram encontrados buracos no pavimento tanto do acostamento como da faixa de rolamento, portanto não foram atendidos os dois indicadores referentes a buracos listados no Item 5.2.1 do PER (ilustrado na Tabela 8). Registros desses buracos presentes no pavimento do Segmento 01 podem ser vistos nas figuras.

Figura 12 - Buraco na faixa de rolamento - SH-01

Apesar dos demais indicadores referentes a pavimento terem sido cumpridos (averiguados nos ensaios e na vistoria), as ocorrências citadas acima impossibilitam a entrega dos Trabalhos Iniciais neste Segmento.

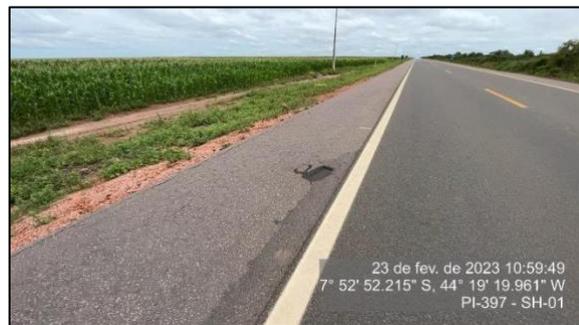
Figura 13 - Buraco no acostamento - SH-01

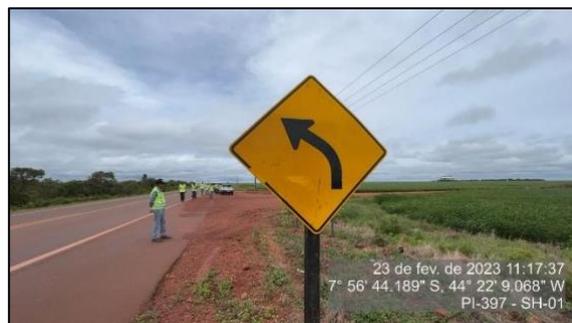
Quanto à Sinalização Vertical identificou-se, nas vistorias anteriores, o início dos serviços de implantação das placas de sinalização vertical. No mês de fevereiro/23, com a Vistoria de Trabalhos Iniciais, verificou-se a conclusão dos serviços referidos durante a Vistoria de Trabalhos Iniciais. Contudo, foi identificada uma placa danificada, conforme exibido na figura abaixo, fazendo com que o indicador referido de sinalização vertical não fosse atendido.

Figura 17 - Placa danificada - SH-01

Diante do citado, é importante frisar que a sinalização vertical deve atender aos critérios de visibilidade determinados no Indicador 5.2.2 do PER, logo recomenda-se a limpeza das placas eventualmente sujas e manutenção das placas danificadas.

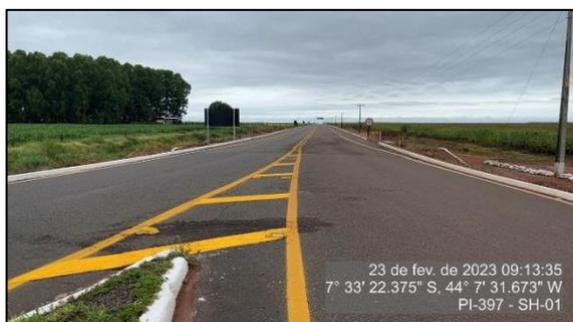
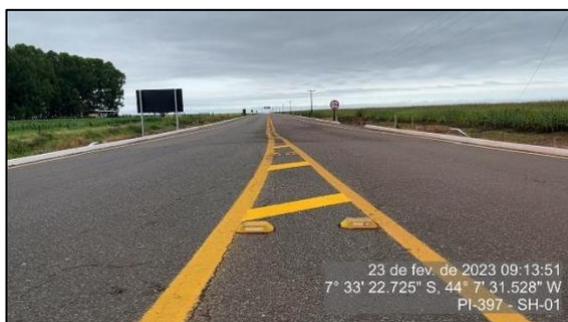
Foi ainda verificada a existência de tachas refletivas na interseção entre a PI-397 e a PI-247 (ver Figura 18 e Figura 19), atendendo ao preconizado no indicador 5.2.2 do PER.

Figura 18 - Tachas refletivas implantadas na interseção com a PI-247 - SH-01

Figura 19 - Tachas refletivas implantadas na interseção com a PI-247 - SH-01

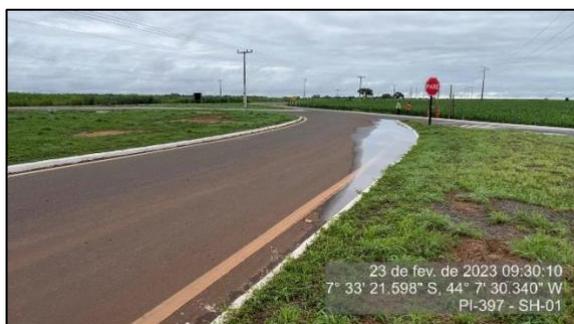
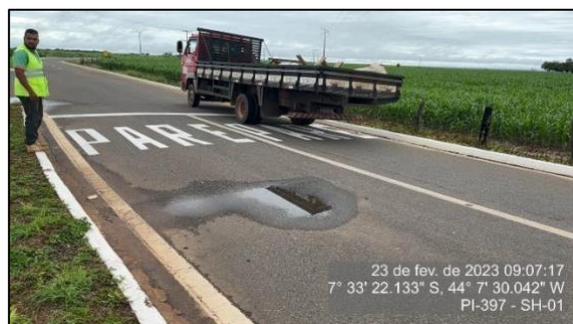
Contudo, foram identificados empoçamentos na faixa de rolamento, fato que vai de encontro ao Indicador referente a esta disciplina de projeto. Portanto, o Verificador sugere que sejam executadas soluções de drenagem nos locais onde ocorreram os empoçamentos para atendimento do PER em vistoria futura.

Figura 22 - Empoçamento na faixa de rolamento - SH-01

Figura 23 - Empoçamento na faixa de rolamento - SH-01

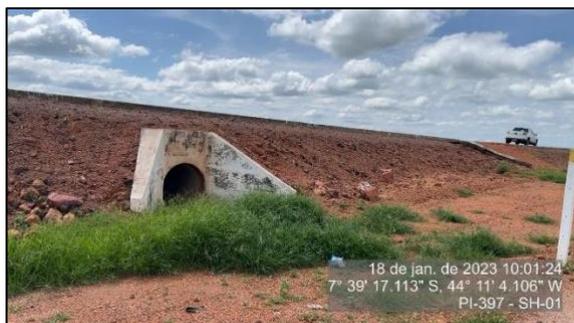
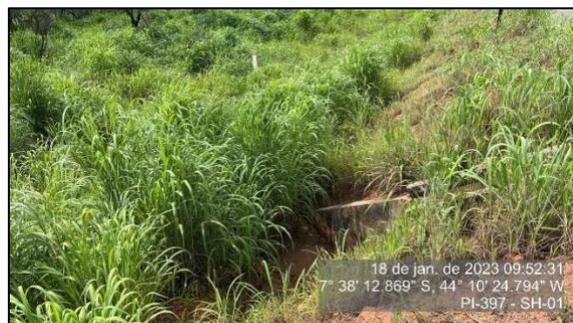
Na vistoria de janeiro/23 identificou-se um bueiro (nas proximidades do km 10 – ver Figura 24 e Figura 25) obstruído por vegetação alta, contudo verificou-se que o mesmo teve seu entorno limpo e encontra-se em bom estado (ver Relatório Fotográfico no item 4.4)

Figura 24 - Bueiro obstruído por vegetação alta – janeiro/23 – SH-01

Figura 25 - Bueiro obstruído por vegetação alta – janeiro/23 – SH-01

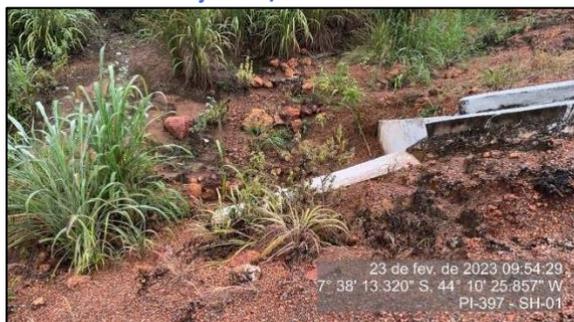
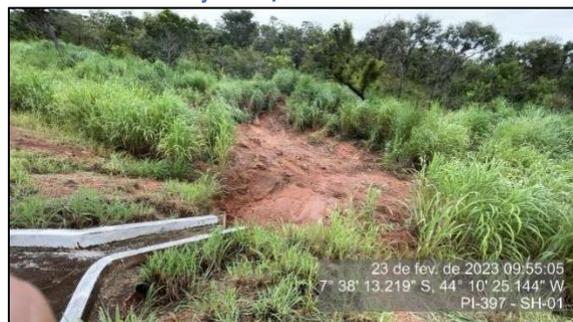
Figura 26 - Vegetação removida em torno do bueiro - fevereiro/23 - SH-01

Figura 27 - Vegetação removida em torno do bueiro - fevereiro/23 - SH-01

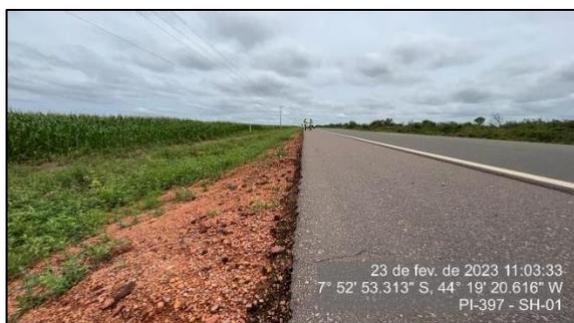
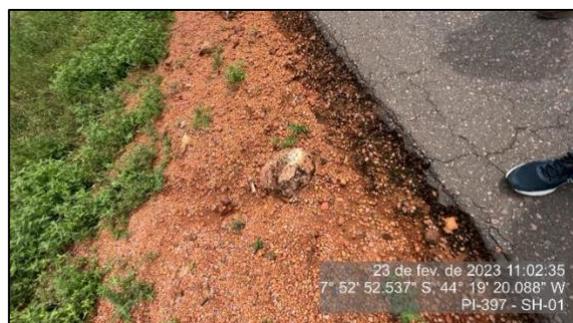
Durante vistoria neste segmento homogêneo verificou-se que a maior parte dos terraplenos ou estruturas de contenção não apresenta risco, dispensando intervenção emergencial no corpo estradal da rodovia. Porém, nas proximidades do km 42 foi identificado um talude com baixo revestimento vegetal ocasionando início de erosão regressiva nos bordos do acostamento, com isso houve a criação de elevado desnível oferecendo risco ao usuário neste ponto específico, conforme exibido pelas figuras abaixo.

Figura 28 - Talude com risco e baixa cobertura vegetal - SH-01

Figura 29 - Talude com risco e baixa cobertura vegetal - SH-01

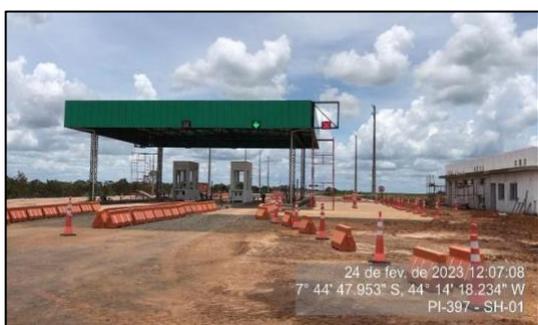
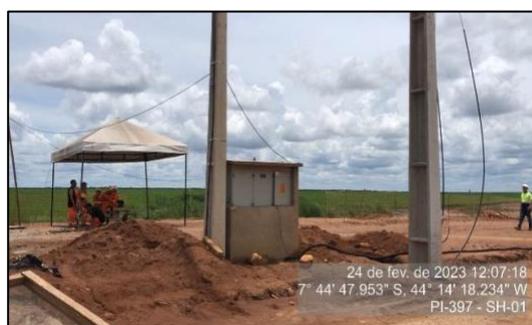
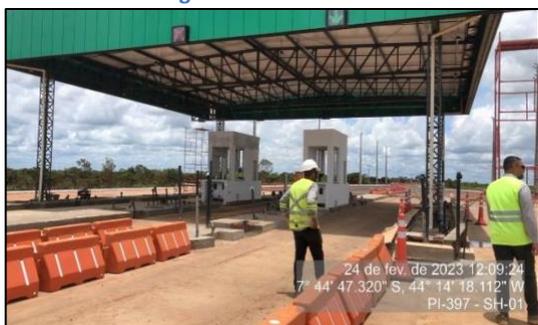
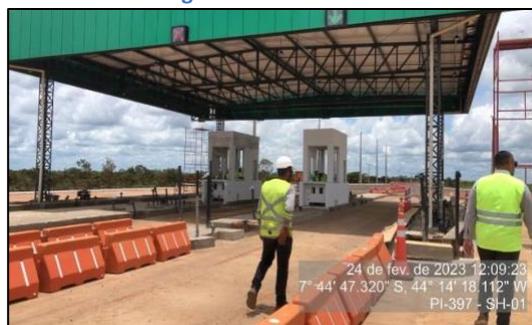
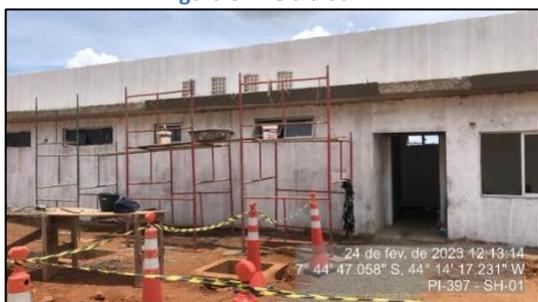
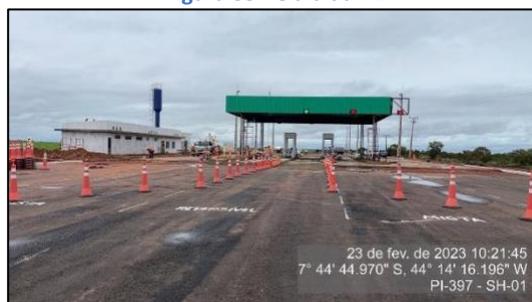
Contudo, na vistoria de fevereiro/23 verificou-se que as obras da Praça de Pedágio 01 ainda não haviam sido concluídas, indo de encontro ao indicador descrito no Item 5.2.6 do PER. O estado das obras na data da vistoria pode ser visto nas figuras abaixo.

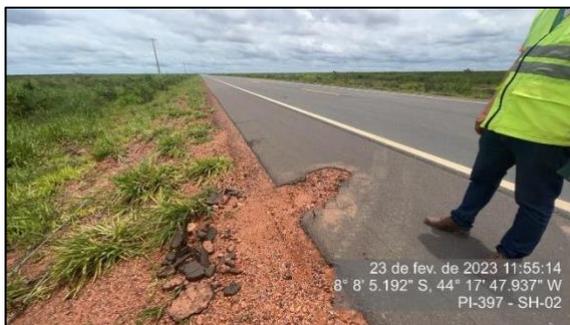
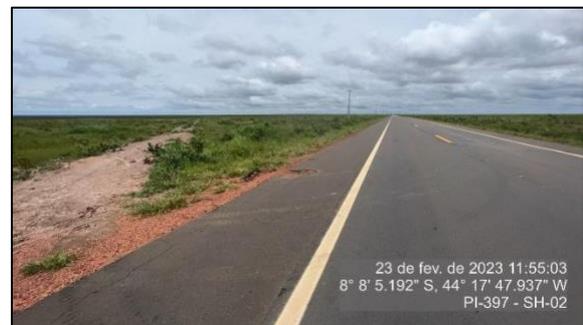
No Segmento 02 foi encontrado apenas um buraco no acostamento no km 72 da Concessão. Embora os demais indicadores de pavimento tenham sido atendidos neste segmento, a ocorrência desse buraco inviabiliza a entrega dos Trabalhos Iniciais, requisitando movimentação da Concessionária para correção dessa e outras eventuais patologias.

Figura 39 - Buraco no acostamento - SH-02

Figura 40 - Buraco no acostamento - SH-02

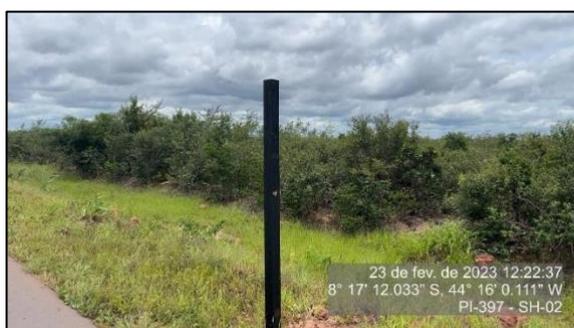
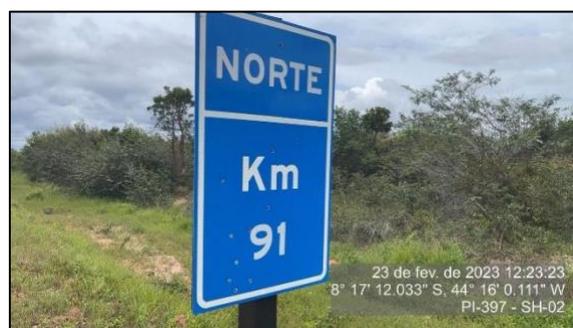
Quanto à Sinalização Vertical, identificou-se nas vistorias anteriores o início dos serviços de implantação das placas de sinalização vertical. No mês de fevereiro/23 verificou-se a conclusão dos serviços referidos durante a Vistoria de Trabalhos Iniciais. Contudo, foram identificadas duas placas danificadas, conforme exibido nas figuras abaixo, fazendo com que o indicador referido de sinalização vertical não fosse atendido.

Figura 42 - Marco quilométrico 91 danificado - SH-02

Figura 43 - Marco quilométrico 91 danificado - SH-02

Apesar de ser verificada a implantação de todos os marcos quilométricos do segmento, estes devem estar em bom estado de conservação, logo as placas exibidas acima devem ser reparadas para a fase atual da concessão.

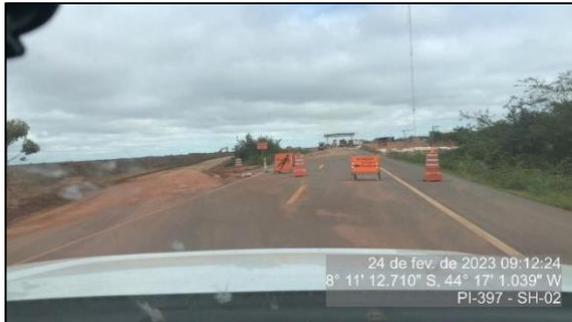
Na vistoria de fevereiro/23 constatou-se que as obras da P2 não foram concluídas. Uma vez que a Concessionária optou por implantar apenas a praça P1 durante a fase de Trabalhos Iniciais, não foi avaliada sua conclusão na Vistoria de Trabalhos Iniciais. Abaixo seguem registros do canteiro da P2 e o pórtico de detecção de altura implantado.

Figura 44 - Canteiro de obras da P2 - SH-02

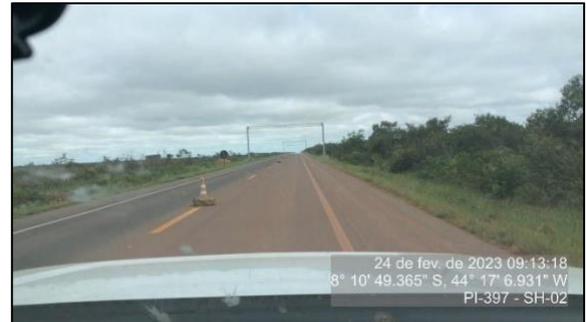
Figura 45 - Pórtico da P2 - SH-02

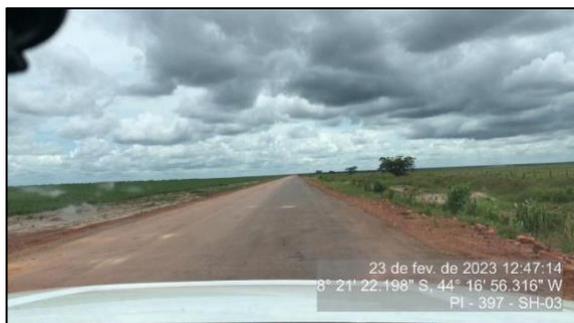
Figura 50 - Imprimação executada - SH-03

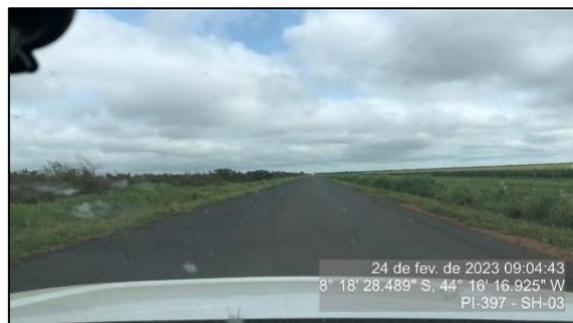
Figura 51 - TSD aplicado - SH-03

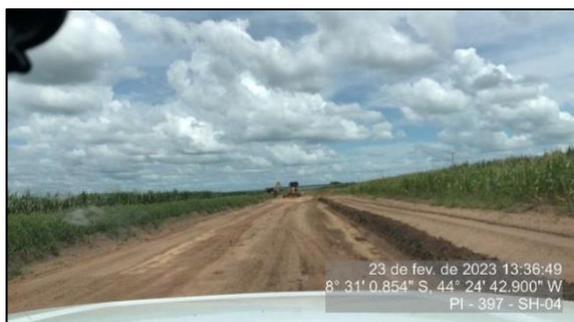
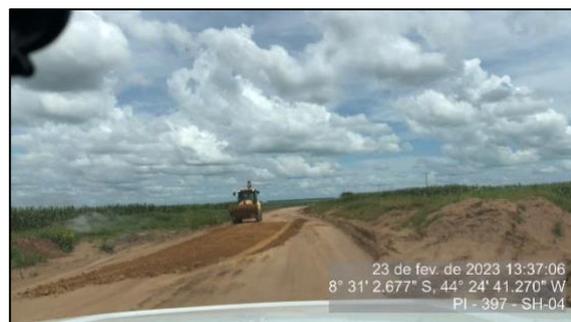
Em vistorias anteriores foram identificados pontos cujo material presente na faixa de rolamento apresentava baixa capacidade de suporte. Para combater esse fator, a Concessionária vem realizando serviços de manutenção contínua no leito deste segmento, como pode ser visto nos registros abaixo.

Figura 55 - Manutenção do leito natural - SH-04

Figura 56 - Manutenção do leito natural - SH-04

Após as intervenções realizadas tanto durante a execução da obra como durante as manutenções executadas pela Concessionária, o Segmento 04 adquiriu boa trafegabilidade.

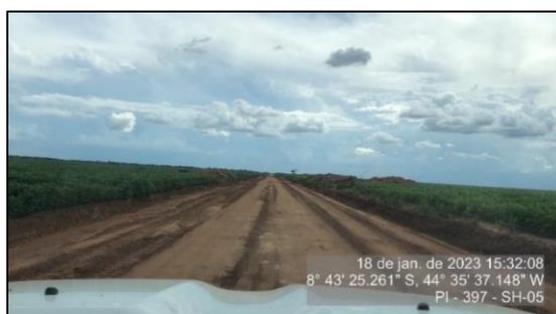
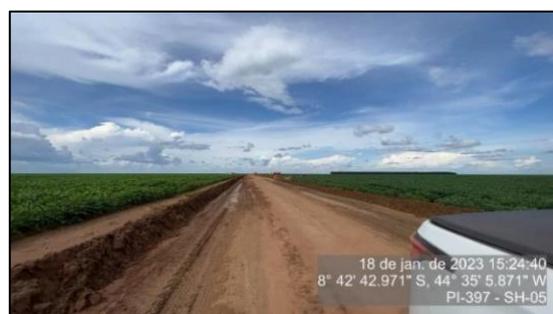
Na vistoria de janeiro/23 foi registrada a execução desses serviços (Figura 59 e Figura 60) sendo encontrada equipe in loco e também identificados trechos em que esses serviços foram executados (Figura 61 e Figura 62).

Figura 59 - Trecho com manutenção recente -jan/23- SH-05

Figura 60 - Trecho com manutenção recente-jan/23 - SH-05

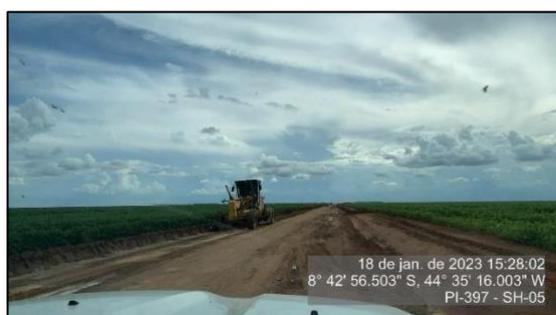
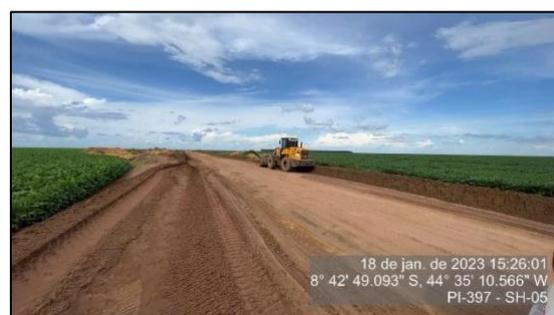
Figura 61 - Serviço de manutenção do subleito em execução-jan/23 - SH-05

Figura 62 - Serviço de manutenção do subleito em execução-jan/23 - SH-05

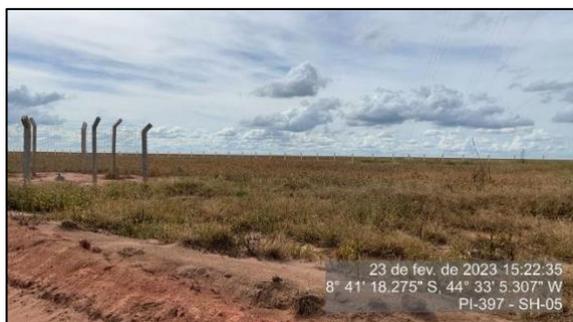
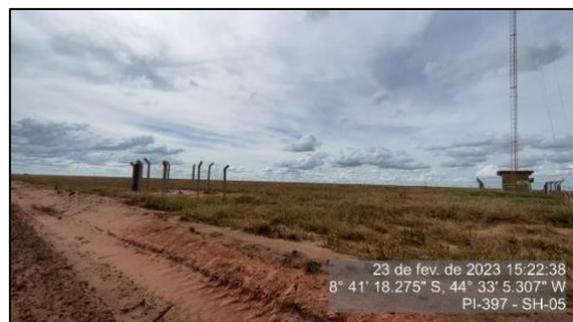
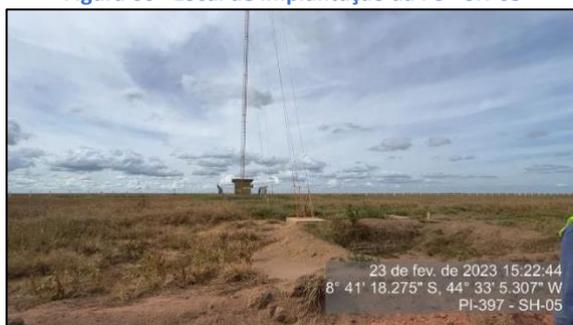
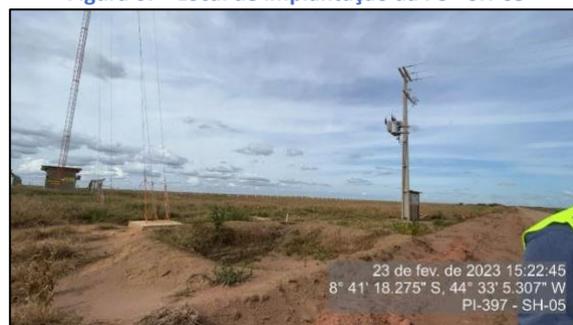
No Segmento Homogêneo 05 está prevista a implantação da Praça de Pedágio 03 (P3), porém não foram iniciados os serviços de construção das edificações e instalações operacionais da mesma, para além da implantação do poço de abastecimento d'água da torre de comunicação e da cerca de delimitação da área, registrando-se que no mês de abril de 2022 o Poder Concedente, na figura do DER/PI, manifestou "Não Objeção" aos Projetos Funcionais das Edificações e Instalações Operacionais.

Figura 66 - Local de implantação da P3 - SH-05

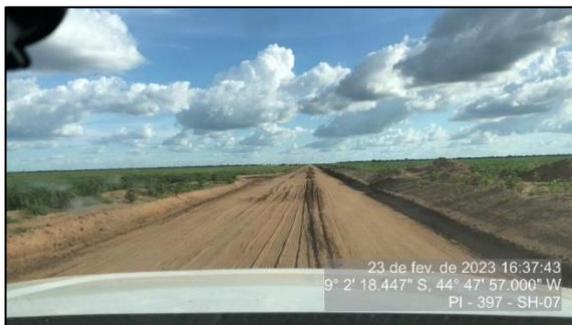
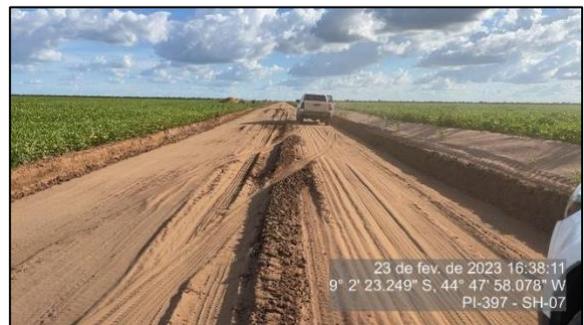
O trecho apresentou pontos com baixa capacidade de suporte. Essa ocorrência tende a provocar a formação de atoleiros quando nos momentos de precipitação chuvosa, portanto, a presença desse tipo de material na faixa de rolamento aumenta o risco de interrupção de tráfego por motivo de chuva (item 5.2.8 do PER), tornando-se um risco para o usuário da rodovia.

Figura 76 - Material com baixa capacidade de suporte - SH-07

Figura 77 - Material com baixa capacidade de suporte - SH-07

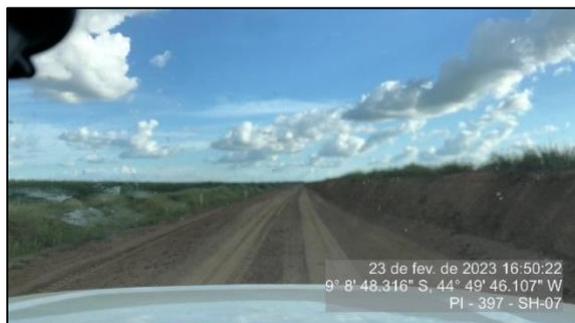
Foram realizados os serviços de elevação de greide, depósito de material escavado na pista e compactação do subleito (na extensão de 14,40 km a partir do final do Segmento 07). Registros dos serviços já executados podem ser vistos abaixo.

Figura 81 - Trecho com material depositado na lateral da pista - SH-07

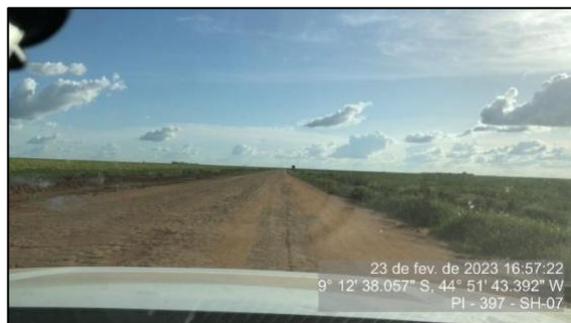
Figura 82 - Trecho com greide elevado e subleito compactado - SH-07

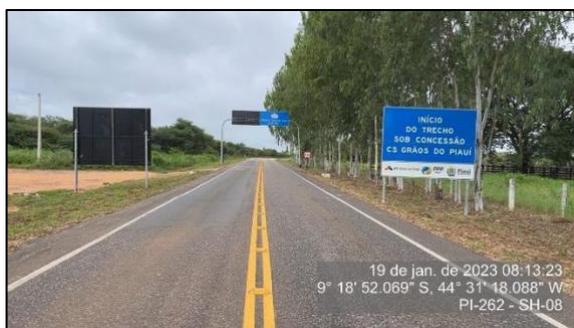
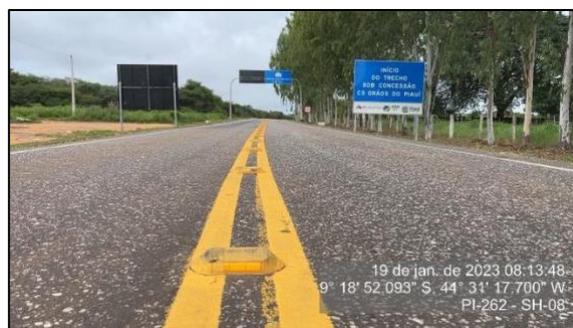
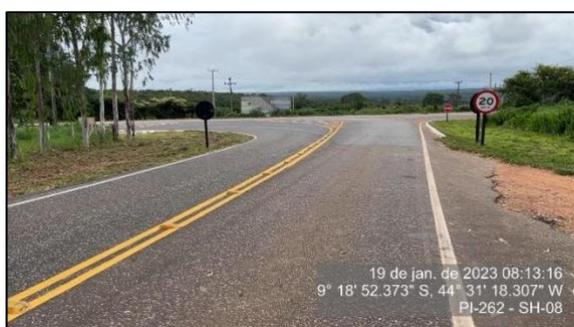
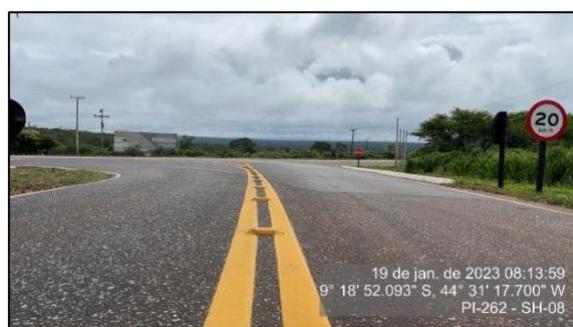
Segmento (entre a PI-262 e a PI-135) foi executada (exibido nas figuras abaixo), em cumprimento ao indicador do Item 5.2.2 do PER.

Figura 87 - Tachas refletivas implantadas na interseção - SH-08 - 01

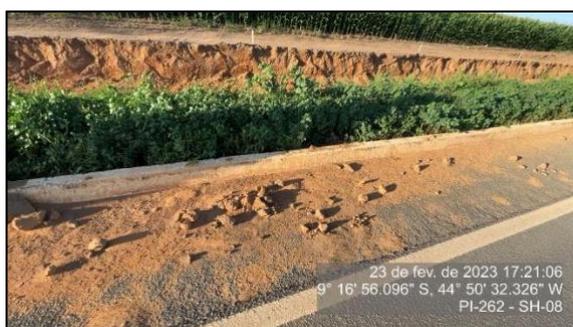
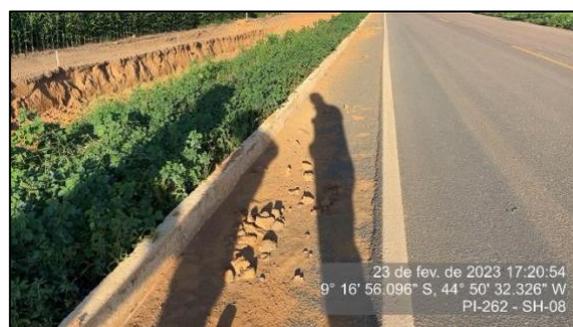
No Segmento 08 identificou-se dispositivos de drenagem sujos e/ou danificados, conforme os registros exibidos abaixo.

Figura 92 - Meio-fio sujo - SH-08

Figura 93 - Meio-fio sujo - SH-08

Apesar de existirem dispositivos em bom estado (vide e Figura 96 e Figura 97), as ocorrências mencionadas acima impossibilitam o atendimento completo ao indicador 5.2.3 descrito no PER, tornando inviável a entrega dos trabalhos iniciais.

Portanto, visando a entrega dos Trabalhos Iniciais, recomenda-se a limpeza e manutenção dos dispositivos de drenagem neste Segmento.

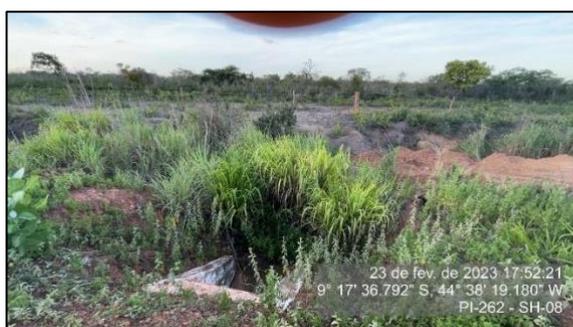
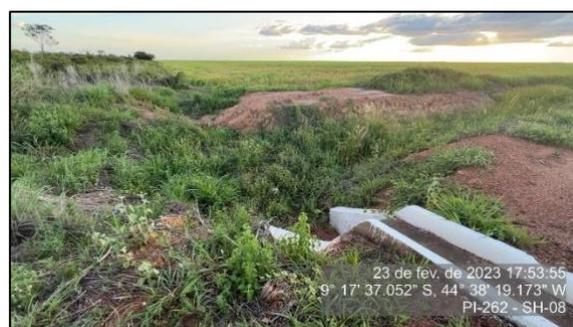
Figura 94 - Bueiro do km 14 obstruído por vegetação - SH-08

Figura 95 - Bueiro do km 14 obstruído por vegetação - SH-08

Além disso, pôde-se notar também que o Bueiro implantado no km 14 (Figura 94 e Figura 95), está parcialmente obstruído em virtude do crescimento da vegetação dos bordos, necessitando também de serviço de roçada neste ponto.

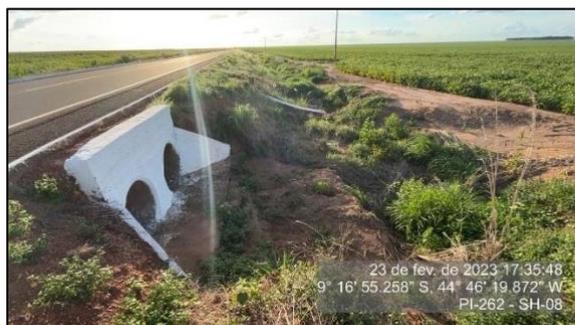
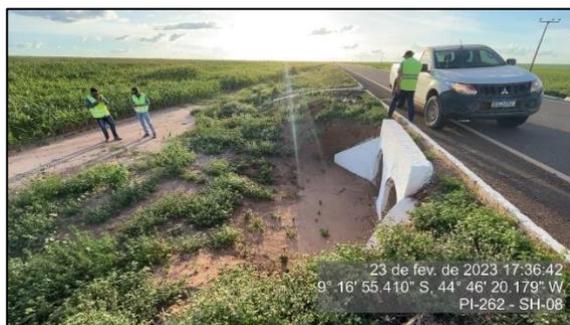
Figura 96 - Bueiro km 28 em bom estado - SH-08

Figura 97 - Bueiro km 28 em bom estado - SH-08

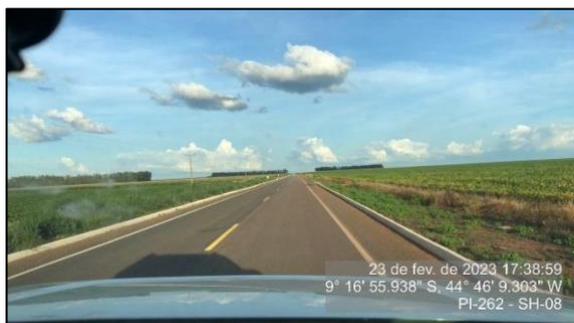
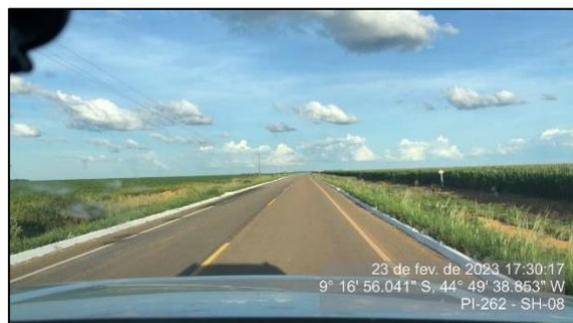
Em vistorias anteriores foram apontados trechos em que a vegetação nas laterais da pista apresenta-se com altura acima do limite de 30 cm determinado pelo PER. Esses trechos em que a vegetação está alta podem prejudicar a visibilidade da sinalização vertical. Na vistoria conjunta para conferência dos trabalhos iniciais (fevereiro/23) foram identificados trechos que necessitam de serviços de roçada para atendimento ao PER.

Figura 98 - Trecho com vegetação alta - SH-08

Figura 99 - Trecho com vegetação alta - SH-08

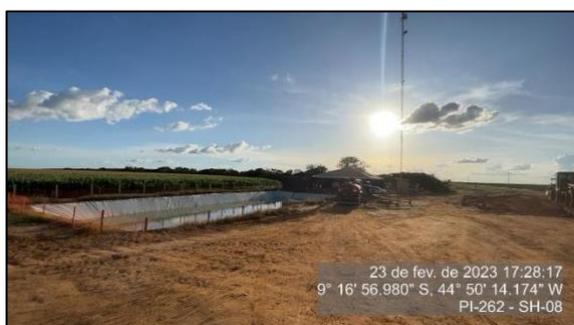
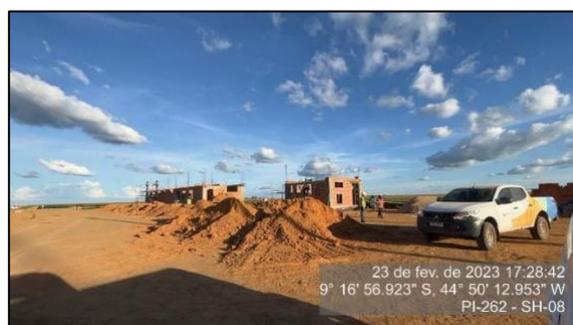
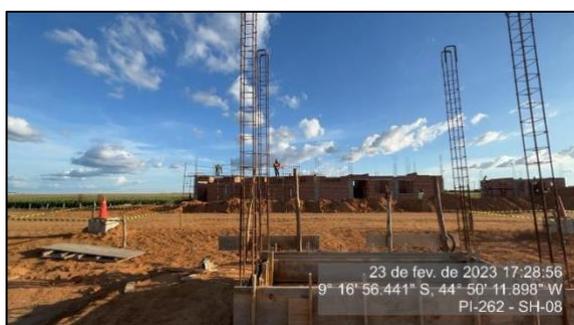
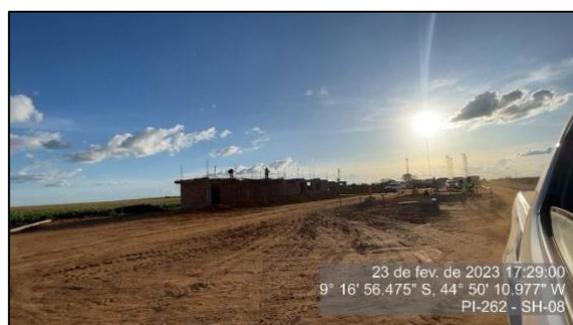
Na vistoria de fevereiro/23 constatou-se que as obras da P4 não foram concluídas. Uma vez que a Concessionária optou por implantar apenas a praça P1 durante a fase de trabalhos iniciais (Ofício GP/DP/23020701), não foi avaliada a conclusão da praça P4 na vistoria de Trabalhos Iniciais. O andamento da obra da P4 pode ser visto nos registros abaixo.

Figura 100 - Obra da P4

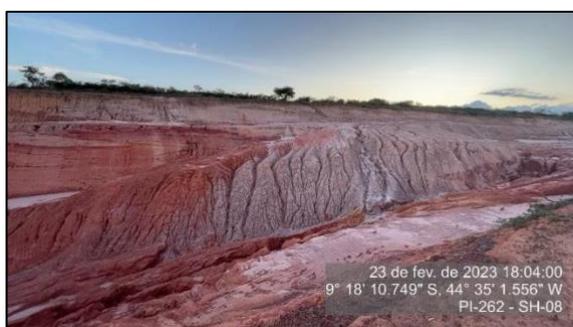
Em complemento à análise feita no Ofício supra referenciado, este Verificador vem acompanhando a evolução da referida obra e registrando seu avanço nos Relatórios de Verificação Geral subsequentes, tendo registrado os serviços em andamento de escavação, a execução de bota-foras, a execução de corpos de aterro, imprimação, dentre outros. O andamento da obra pode ser verificado nas figuras abaixo.

Figura 104 - Obra km 6 a 8 - PI-262 - SH-08

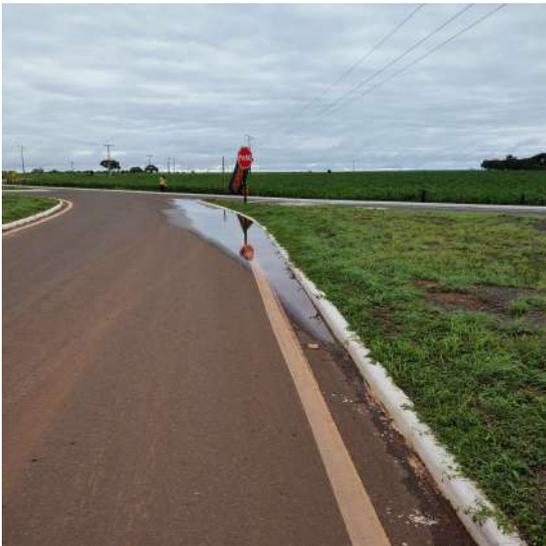
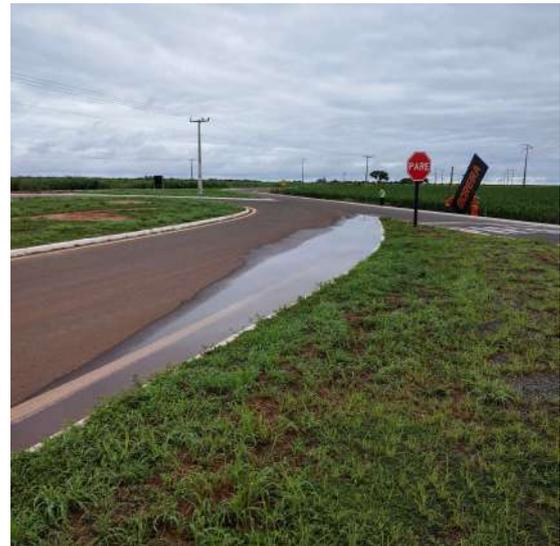
Indicador: PI-397/262 - Ausência total de seções com empoçamento de água sobre as faixas de rolamento - TI

Ocorrência: Empoçamento **Data:** 23/02/2023 09:26:17

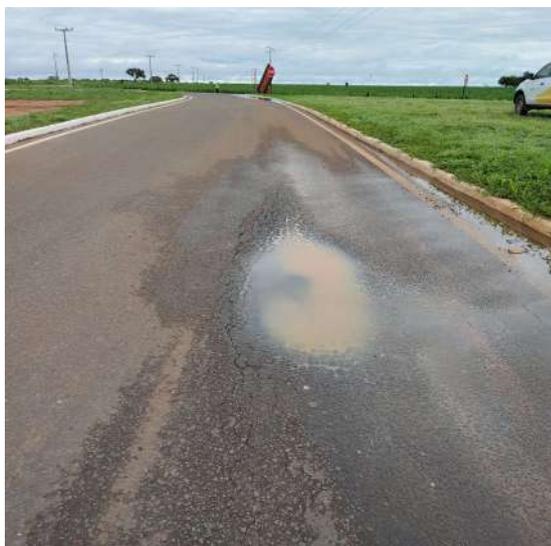
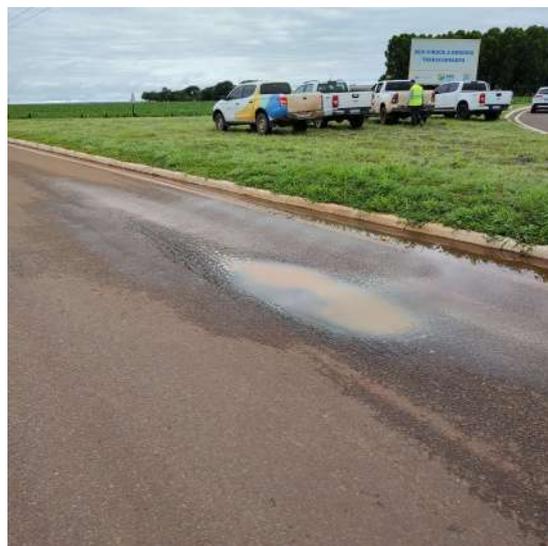
Indicador: PI-397/262 - Ausência de buracos e panelas na faixa de rolamento - TI

Ocorrência: Deformação **Data:** 23/02/2023 09:24:39

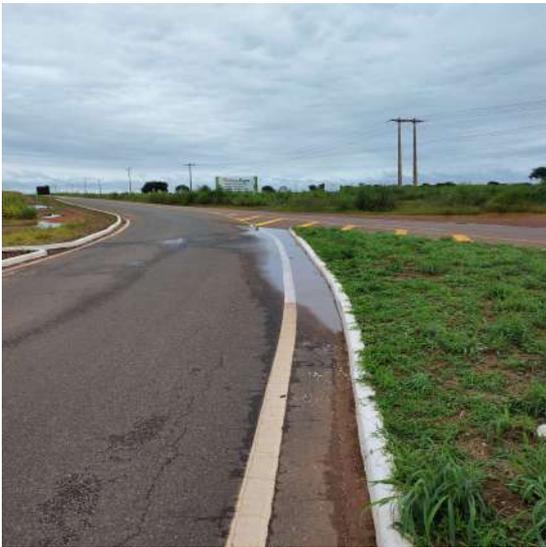
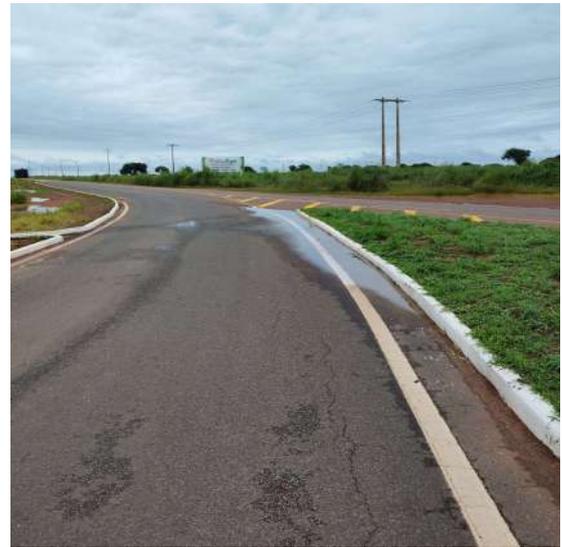
Indicador: PI-397/262 - Ausência total de seções com empoçamento de água sobre as faixas de rolamento - TI
Ocorrência: Empoçamento **Data:** 23/02/2023 09:22:29

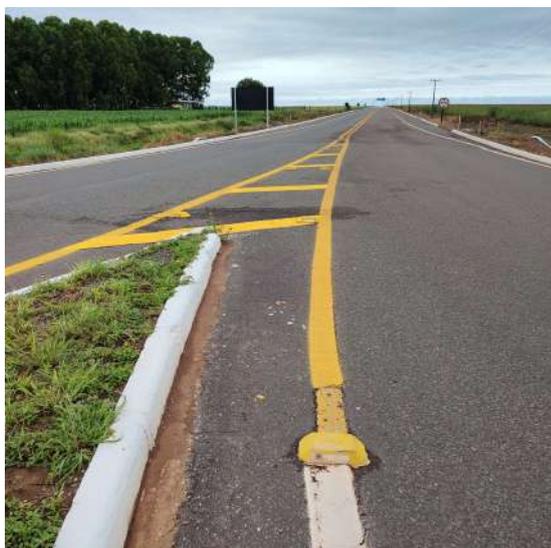
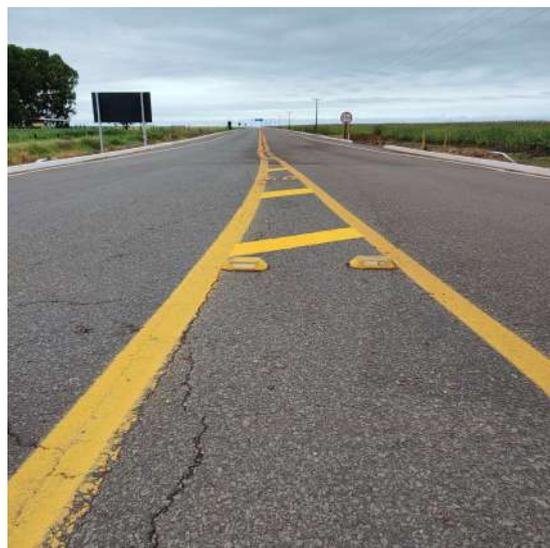
Indicador: PI-397/262 - Registros de Campo**Ocorrência:** Tachas refletivas implantadas na interseção **Data:** 23/02/2023 09:12:58

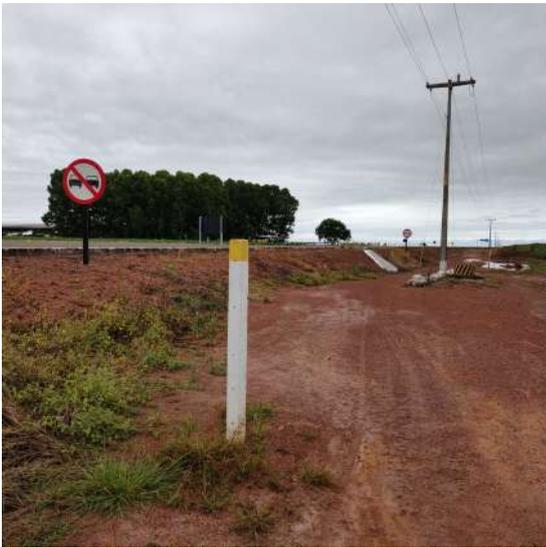
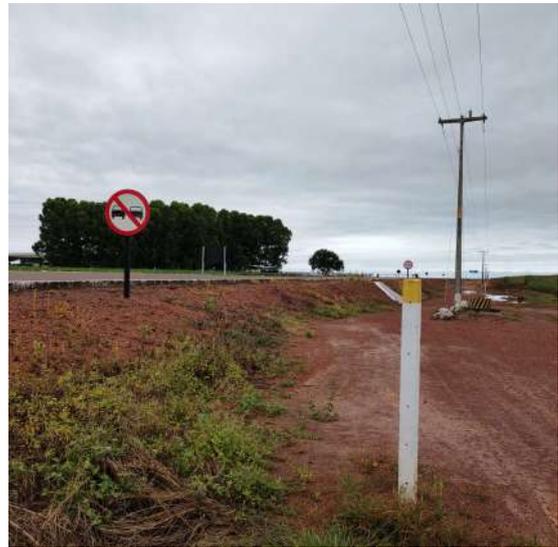
Indicador: PI-397/262 - Registros de Campo**Ocorrência:** Delimitador de faixa de domínio **Data:** 23/02/2023 09:11:50

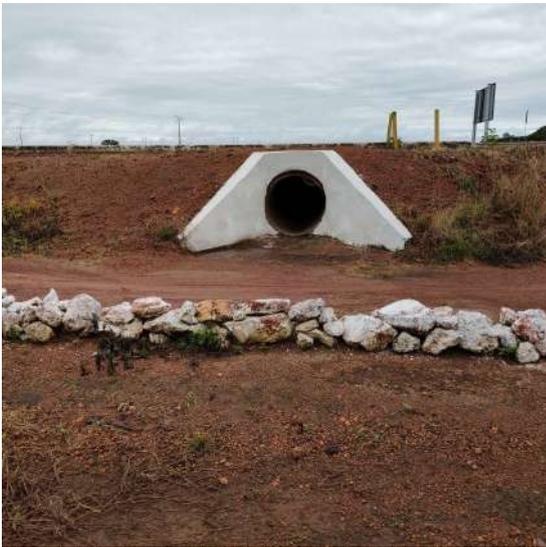
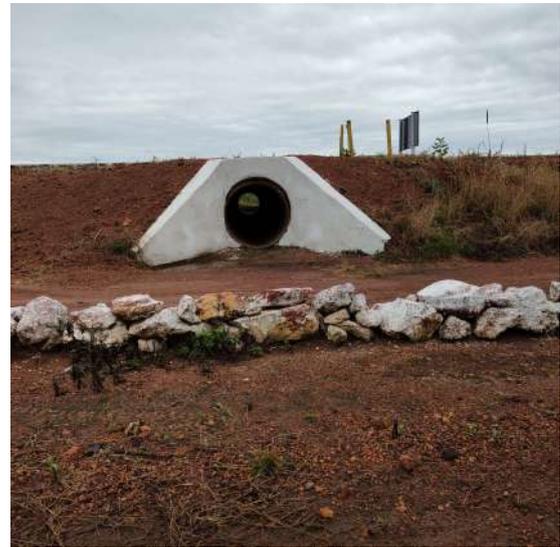
Indicador: PI-397/262 - Registros de Campo**Ocorrência:** Bueiro **Data:** 23/02/2023 09:09:31

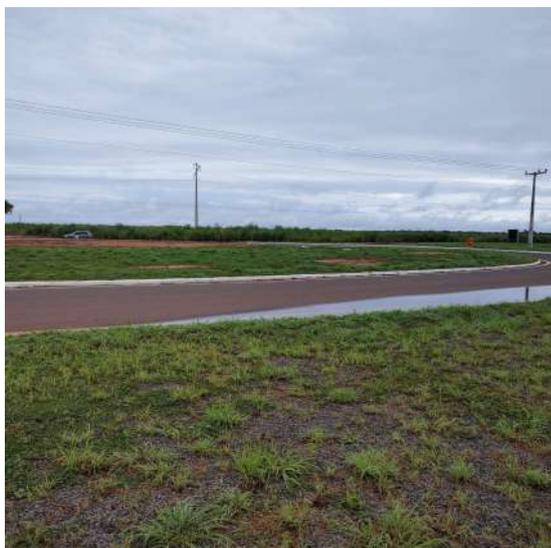
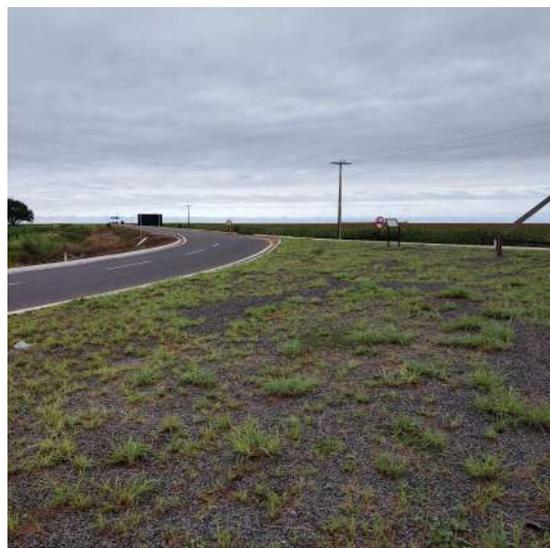
Indicador: PI-397/262 - Registros de Campo**Ocorrência:** Vegetação na interseção **Data:** 23/02/2023 09:08:35

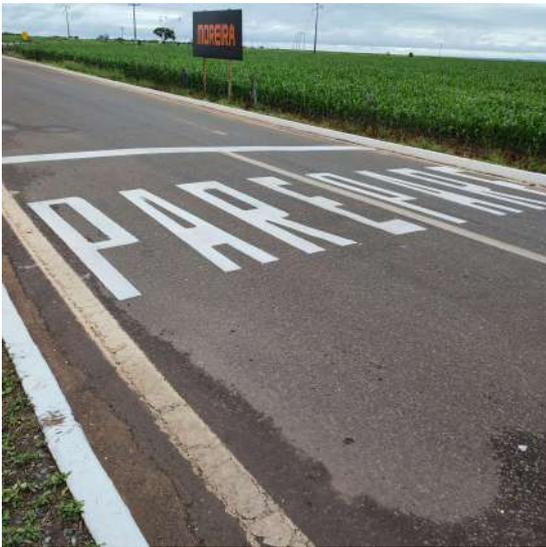
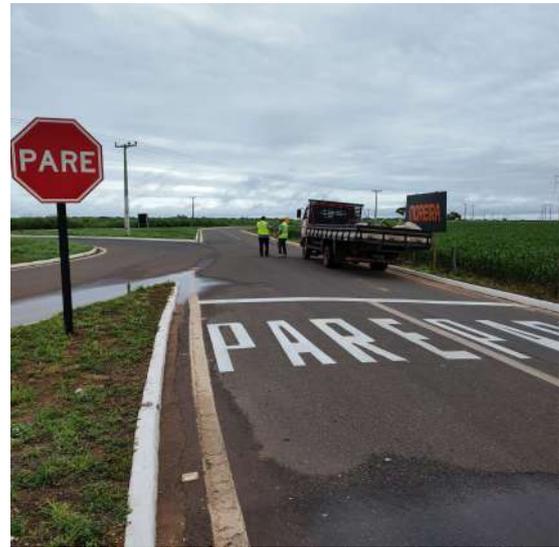
Ocorrência: Sinalização horizontal restaurada **Data:** 23/02/2023 09:06:49

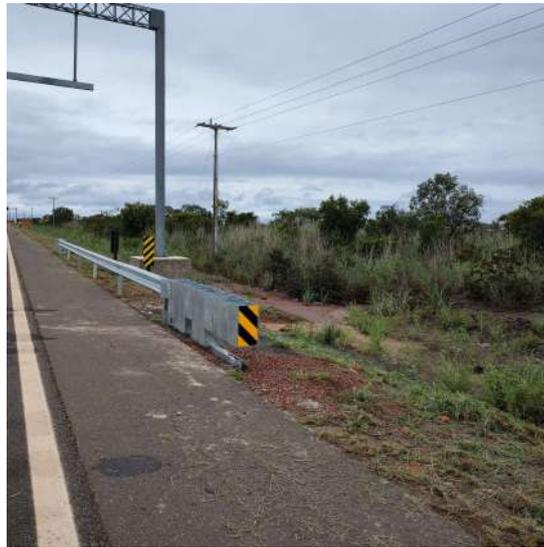
Km Inicial: 24.00 **Km Final:** 24.00**Latitude Inicial:** -7.74214083 **Latitude Final:** -7.74214083**Longitude Inicial:** -44.23600496 **Longitude Final:** -44.23600496 **Pista/Faixa:** FD**Segmento Homogêneo:** SH-01 **Lado:** Ambos

Indicador: PI-397/262 - Registros de Campo**Ocorrência:** Sinalização em desacordo com CONTRAN **Data:** 23/02/2023 10:14:20

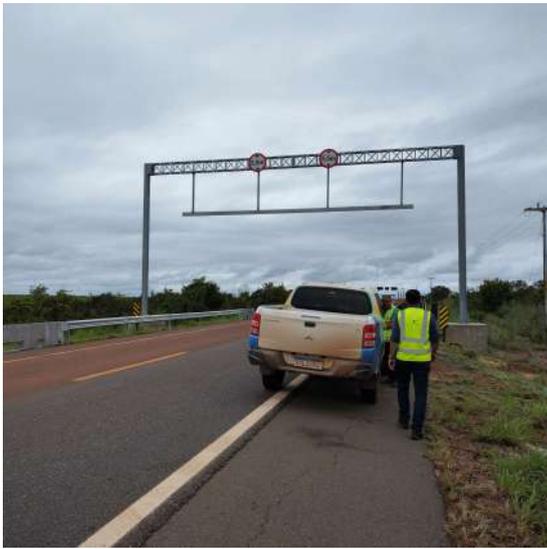
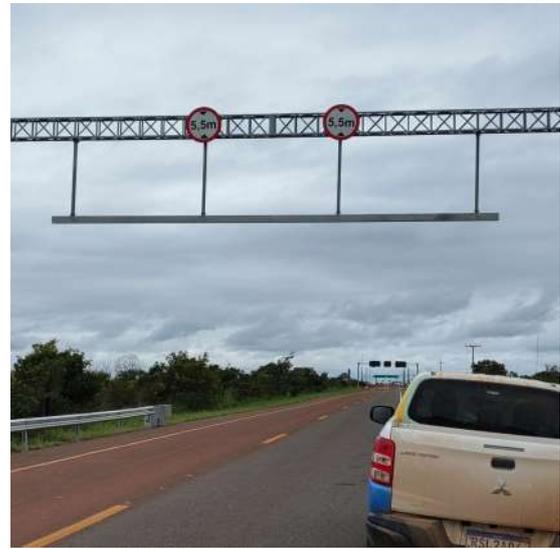
Km Inicial: 24.00 **Km Final:** 24.00

Ocorrência: Ausência de pintura zebraada no pórtico **Data:** 23/02/2023 10:13:14

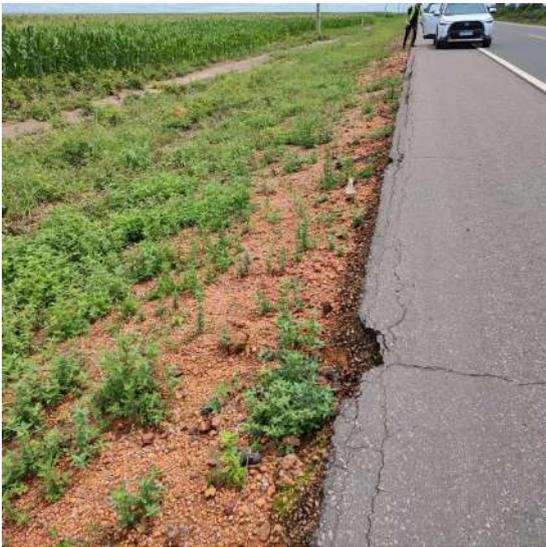
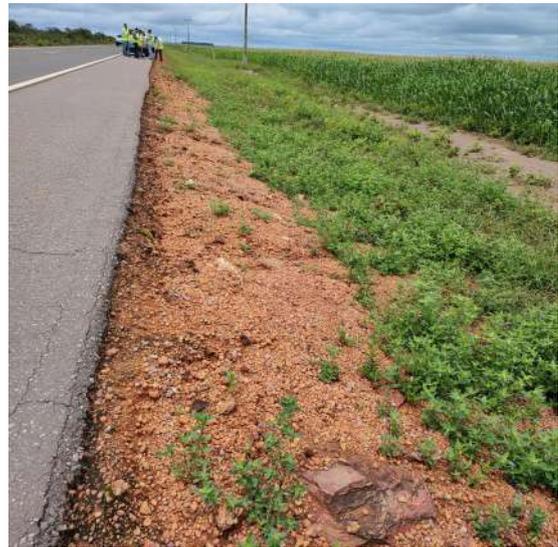
Km Inicial: 42.00 **Km Final:** 42.00

Indicador: PI-397/262 - Ausência total de terraplenos ou obras de contenção com problemas emergenciais - TI

Ocorrência: Talude sem proteção vegetal **Data:** 23/02/2023 11:02:12

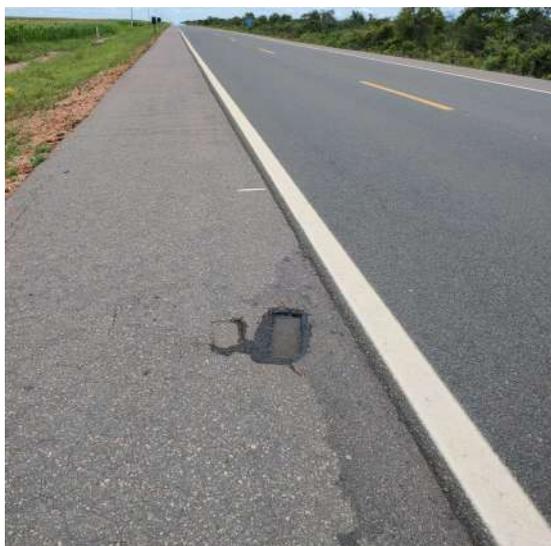
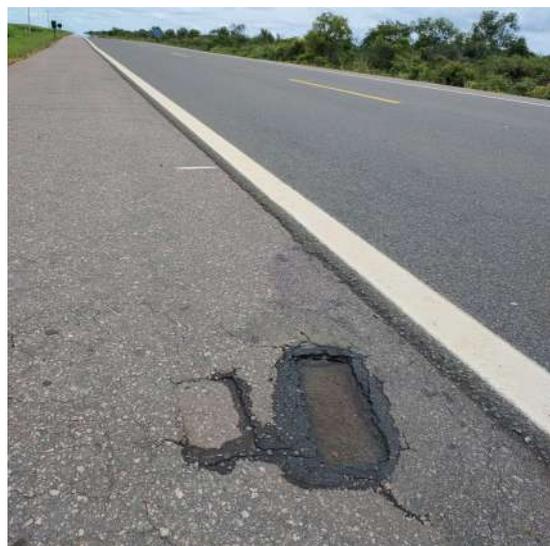
Km Inicial: 45.00 **Km Final:** 42.00

Indicador: PI-397/262 - Ausência de buracos, erosões e deformações nos acostamentos - TI

Ocorrência: Buraco no acostamento **Data:** 23/02/2023 11:00:05

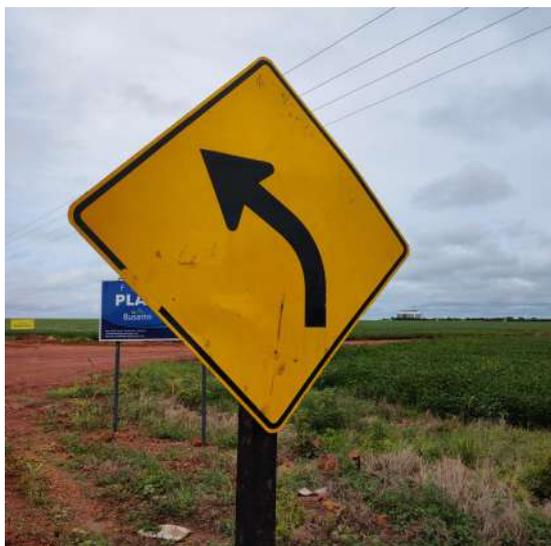
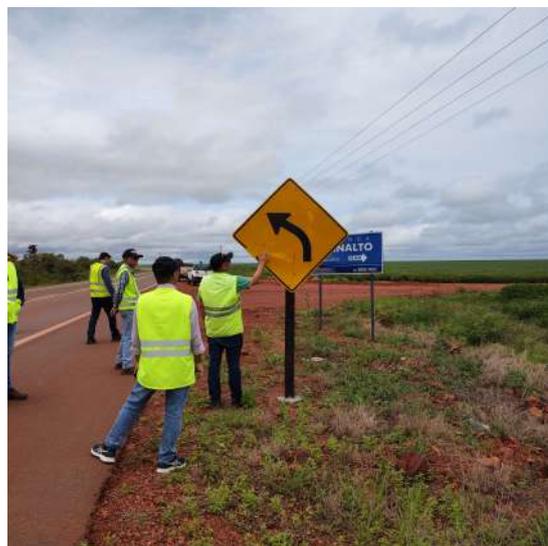
Km Inicial: 51.00 **Km Final:** 51.00

Indicador: PI-397/262 - Ausência total de sinalização vertical ou aérea suja ou danificada - TI

Ocorrência: Sinalização vertical danificada **Data:** 23/02/2023 11:17:36

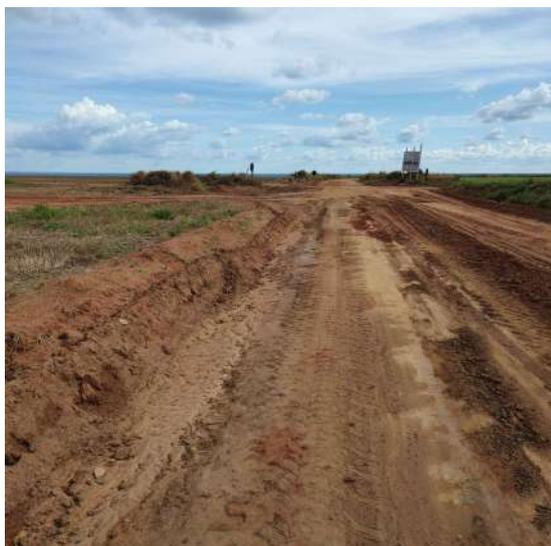
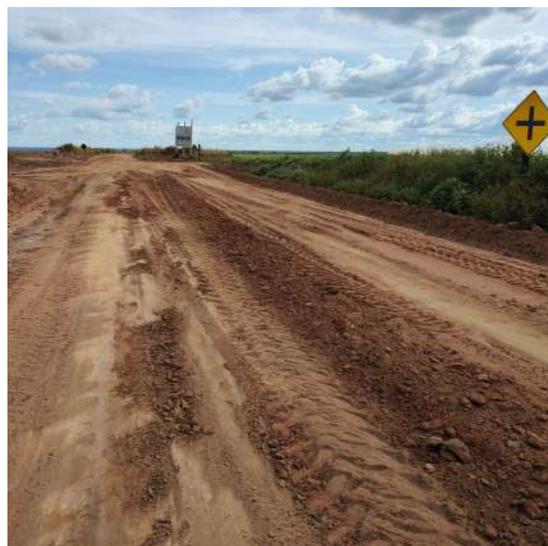
Indicador: PI-397/262 - Ausência de locais com interrupção de tráfego por motivo de chuva - TI

Ocorrência: Ponto suscetível a alagamento **Data:** 23/02/2023 16:00:27

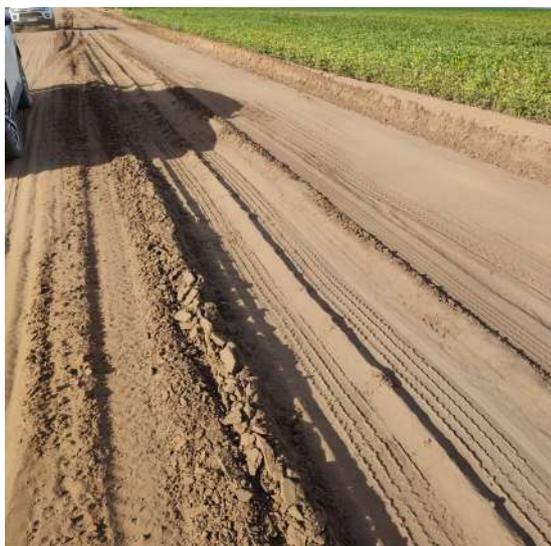
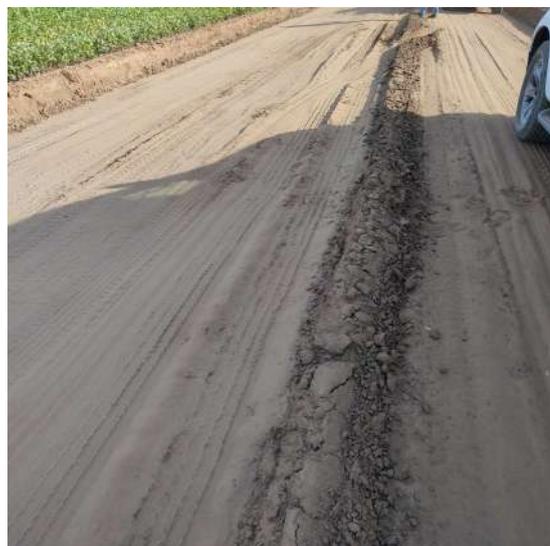
Km Inicial: 206.00 **Km Final:** 206.00

Indicador: PI-397/262 - Ausência de locais com interrupção de tráfego por motivo de chuva - TI

Ocorrência: Ponto suscetível a alagamento **Data:** 23/02/2023 16:38:11
