Contrato de Parceria Público-Privada nº 003/2021
Concessionária Grãos do Piauí Concessionária de Rodovias SPE S.A.

RELATÓRIO GERAL DE VERIFICAÇÃO

PI 397-VI-FIS-RGV-2023-16-R00 –
VOLUME ÚNICO

RODOVIA TRANSCERRADOS – ESTRADA PALESTINA
CONSÓRCIO

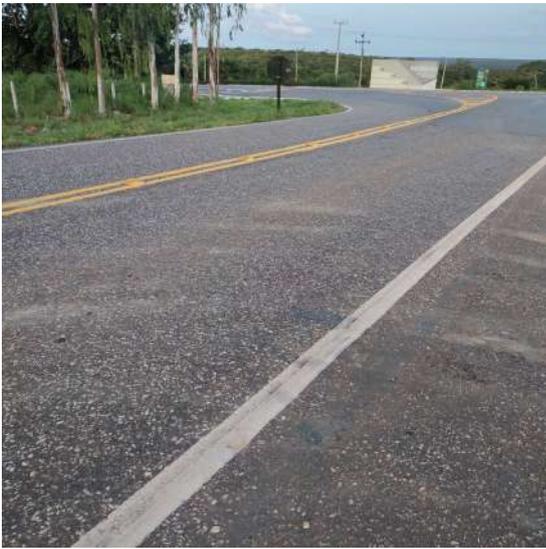
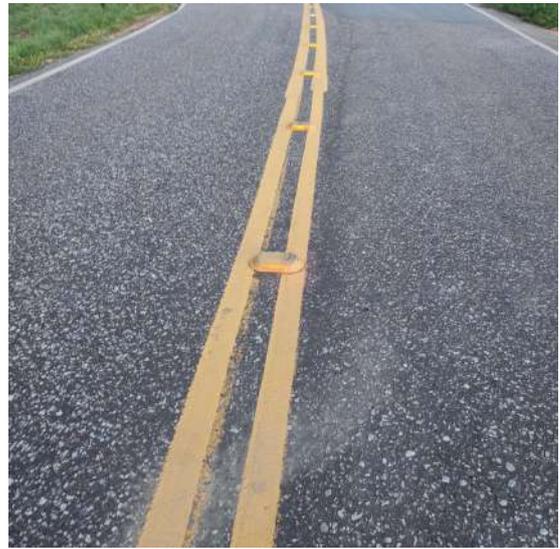
Km Inicial: 0.00 **Km Final:** 0.00**Latitude Inicial:** -9.31468373 **Latitude Final:** -9.31468373**Longitude Inicial:** -44.52175824 **Longitude Final:** -44.52175824 **Pista/Faixa:** FT01**Segmento Homogêneo:** SH-08 **Lado:** Ambos

Indicador: PI-397/262 - Registros de Campo**Ocorrência:** Implantação de tachas refletivas nas interseções **Data:** 23/02/2023 18:18:33

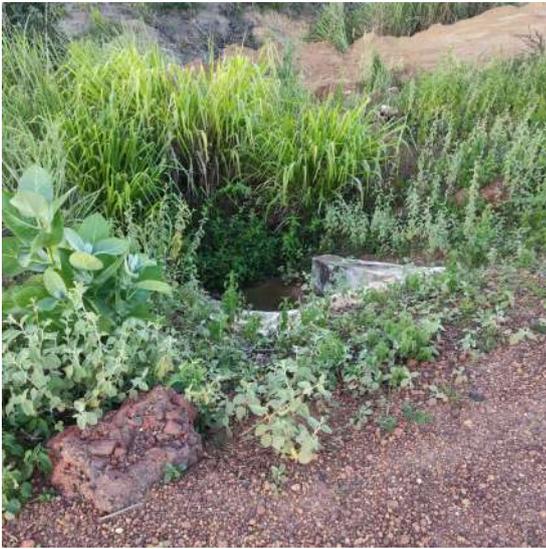
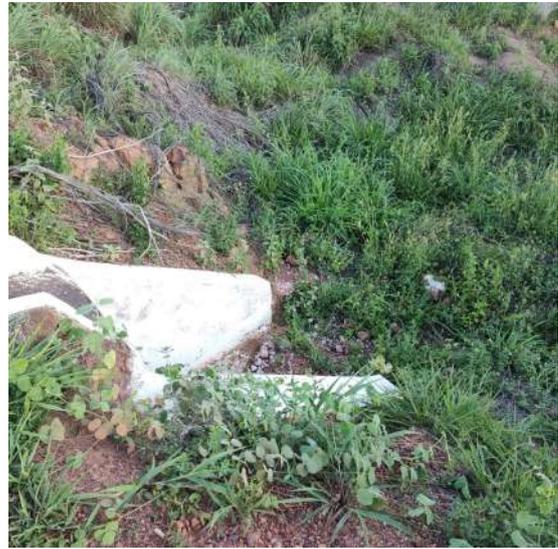
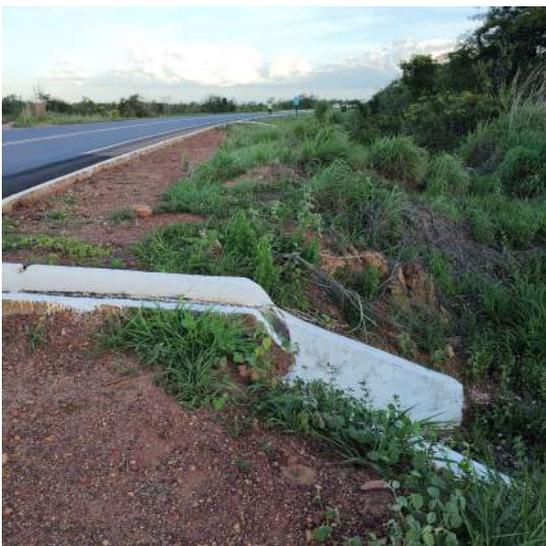
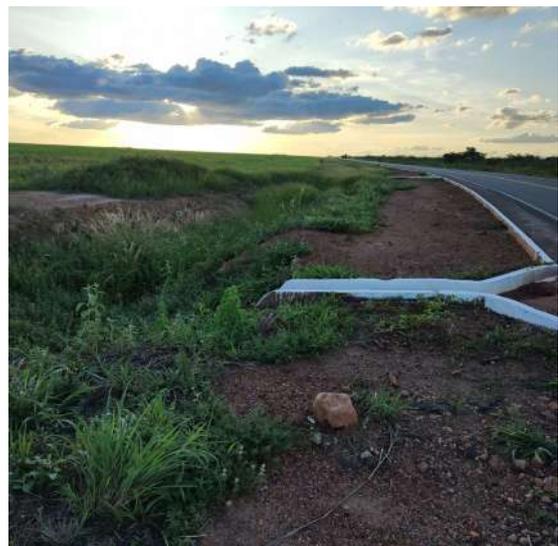
Km Inicial: 14.00 **Km Final:** 14.00

Indicador: PI-397/262 - Ausência total de vegetação rasteira superior a 30,00 cm - drenagem e OAC - TI

Ocorrência: Vegetação alta obstruindo dispositivos de drenagem **Data:** 23/02/2023 17:52:29

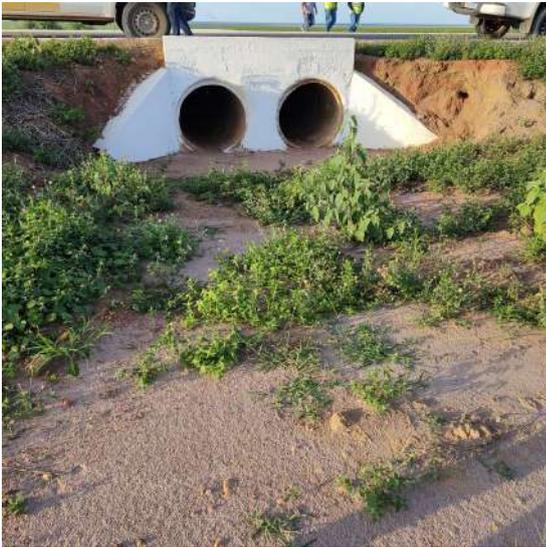
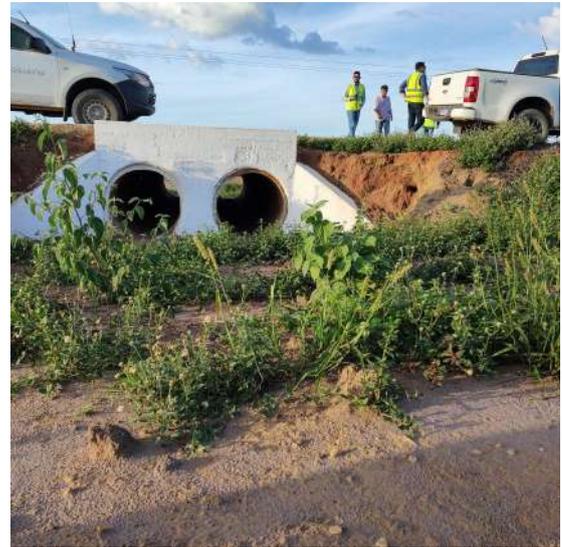
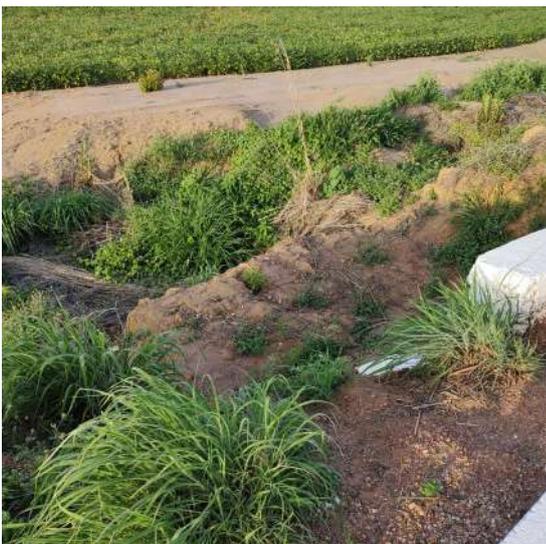
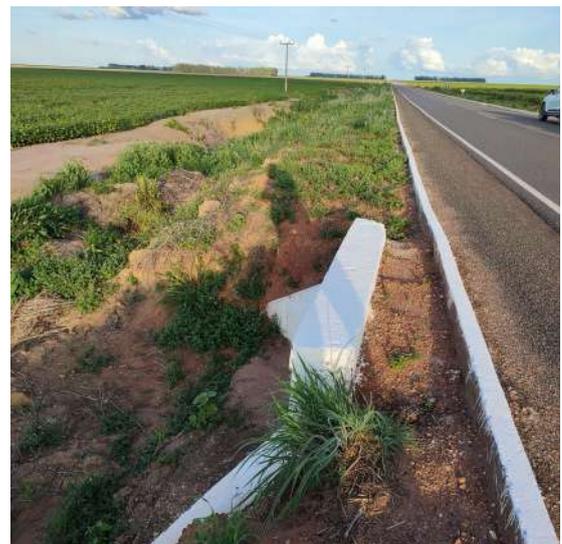
Km Inicial: 28.80 **Km Final:** 28.80

Ocorrência: Bueiro limpo e desobstruído **Data:** 23/02/2023 17:35:58

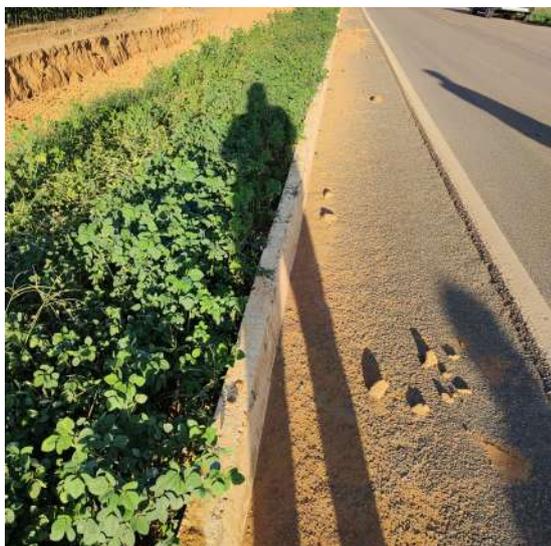
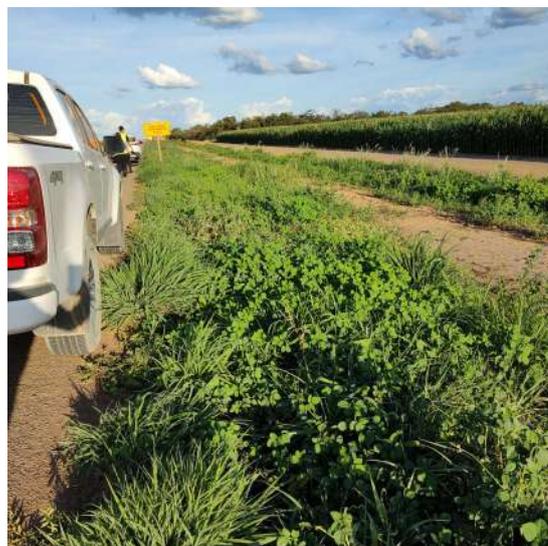
Km Inicial: 37.00 **Km Final:** 37.00

Indicador: PI-397/262 - Ausência total de vegetação rasteira superior a 30,00 cm - acostamento - TI

Ocorrência: Vegetação alta na faixa de domínio **Data:** 23/02/2023 17:26:19

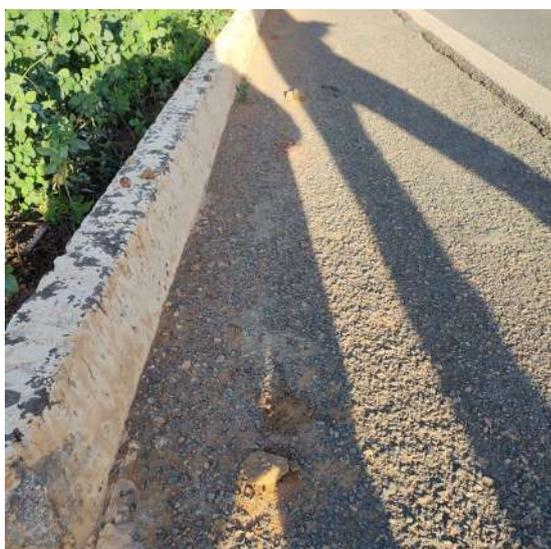
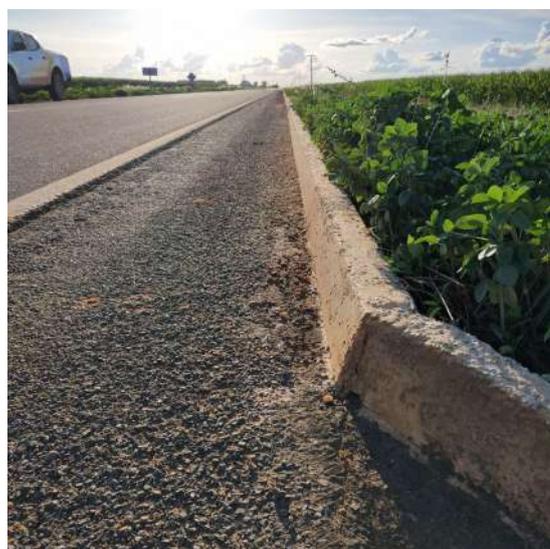
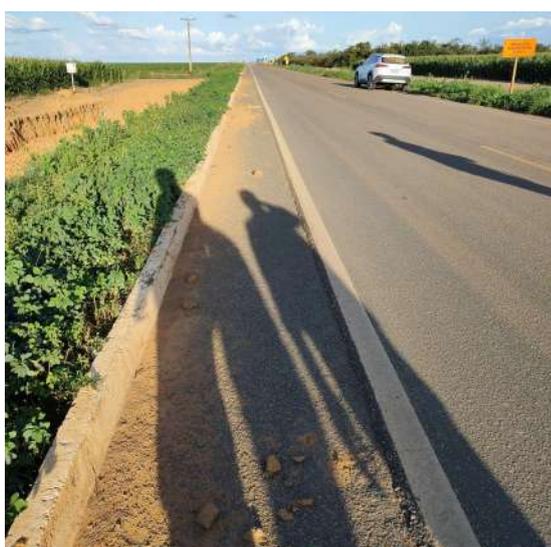
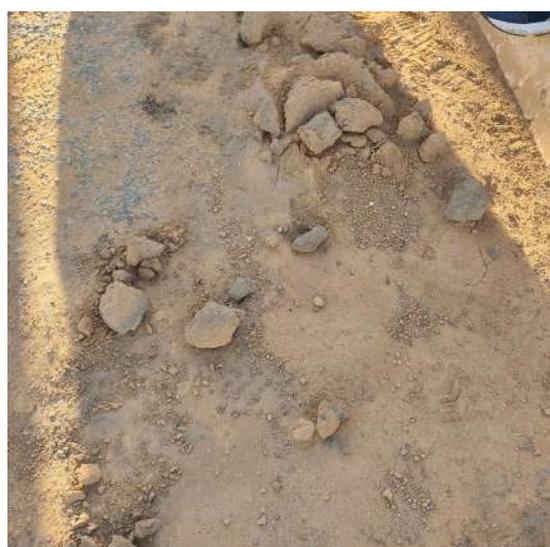
Km Inicial: 37.00 **Km Final:** 37.00

Indicador: PI-397/262 - Ausência total de elemento de drenagem ou OAC sujo ou obstruído - TI

Ocorrência: Elemento de drenagem sujo **Data:** 23/02/2023 17:22:45

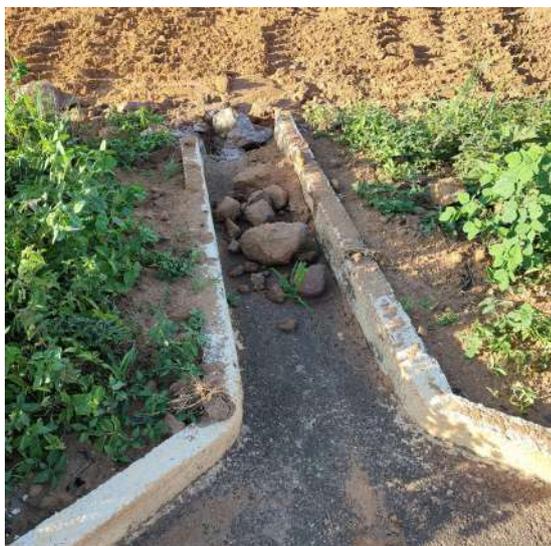
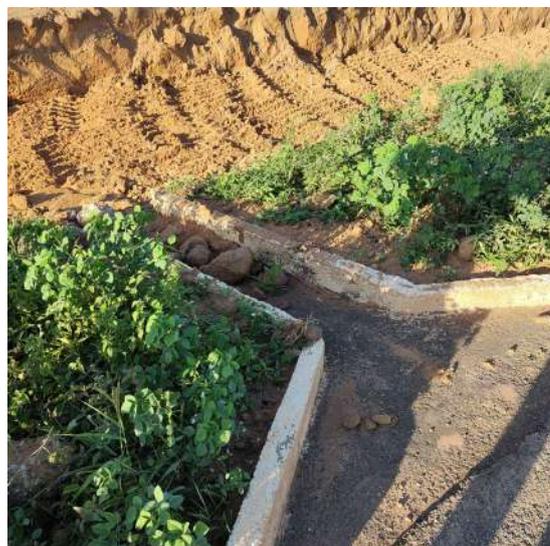
Indicador: PI-397/262 - Ausência total de elemento de drenagem ou OAC danificados - TI

Ocorrência: Elemento de drenagem danificado e obstruído **Data:** 23/02/2023 17:20:05

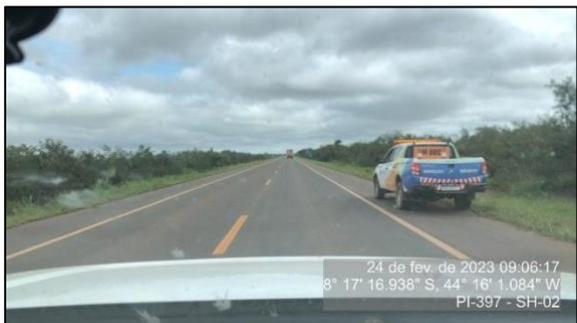
Figura 111 - Veículo de inspeção de tráfego em operação - SH-02

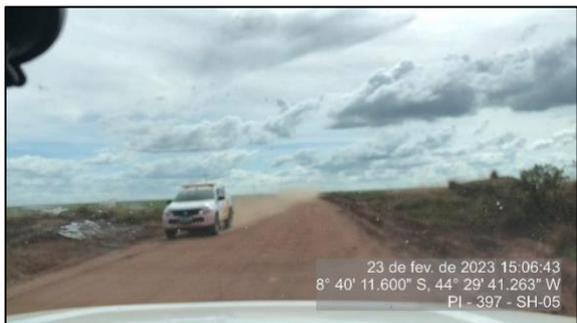
Figura 112 - Veículo de inspeção de tráfego em operação - SH-05
