## RELATÓRIO GERAL DE VERIFICAÇÃO

PI 397-VI-FIS-RGV-2023-21-R00 –  
VOLUME ÚNICO

SUPERINTENDÊNCIA DE PARCERIAS E CONCESSÕES – SUPARC

| Trechos: | Rodovia PI 397 – Entrº PI 247/ BR 324 (p/Sebastião Leal) ao Entrº PI 262 (Estrada Palestina)<br>Rodovia PI 262 - Entrº PI 397 (km 236,00) ao Entrº BR 135 (p/ Bom Jesus) |

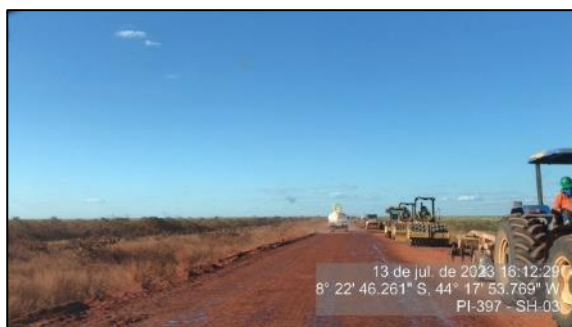
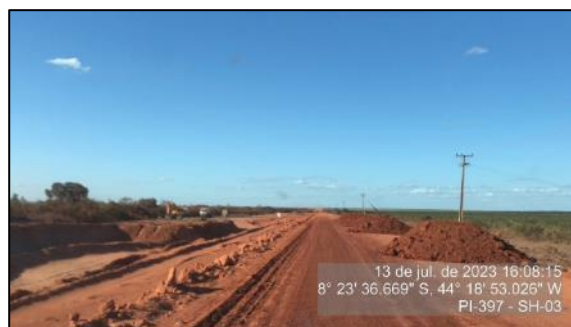
Em julho de 2023, notou-se execução de camadas de base e sub-base no segmento, além de imprimação no trecho inicial (proximidades do km 100), configurando assim avanços na obra de pavimentação do segmento.

Figura 11 – Camada de base em execução - SH-03

Figura 12 – Camada de base em execução - SH-03

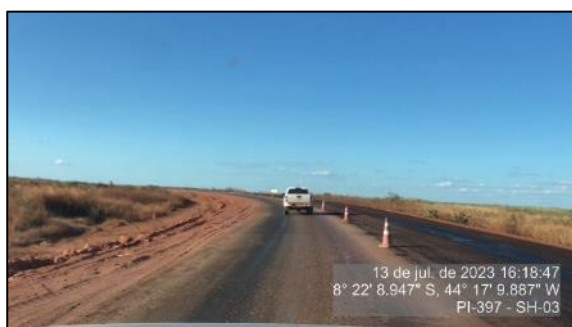
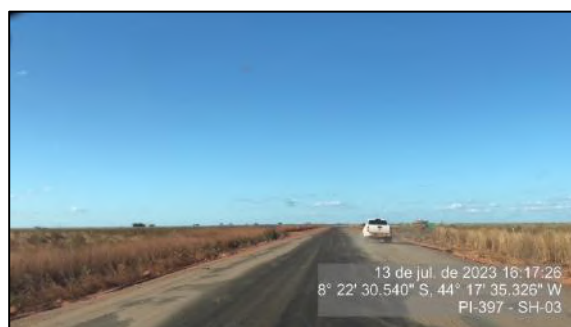
Figura 13 - Imprimação executada - SH-03

Figura 14 - Imprimação executada - SH-03

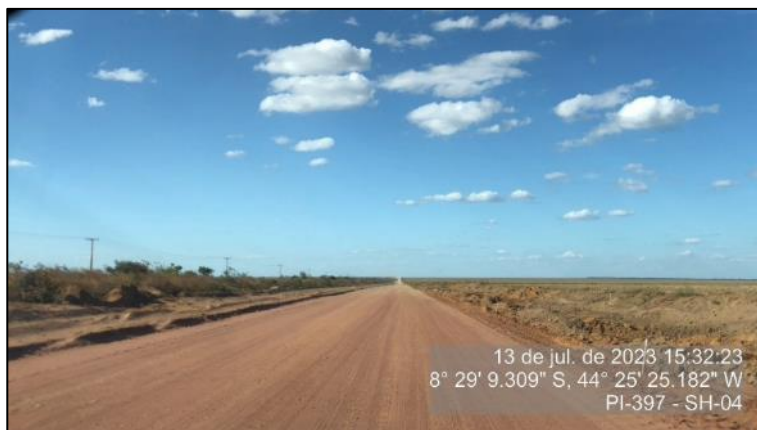
No Segmento 04, verificou-se a continuidade dos serviços de terraplenagem no trecho, conforme pode ser visto na Figura 15.

Figura 15 - Trecho com serviços de terraplenagem - SH-04

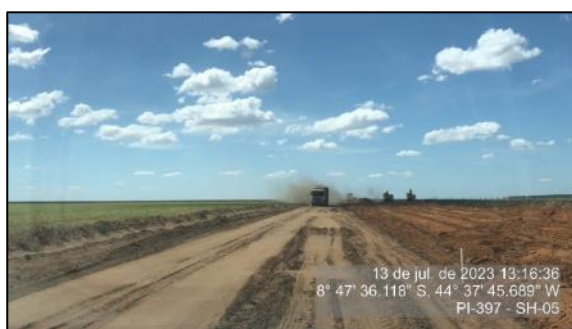
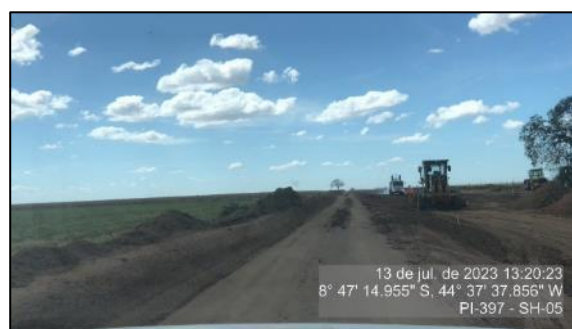
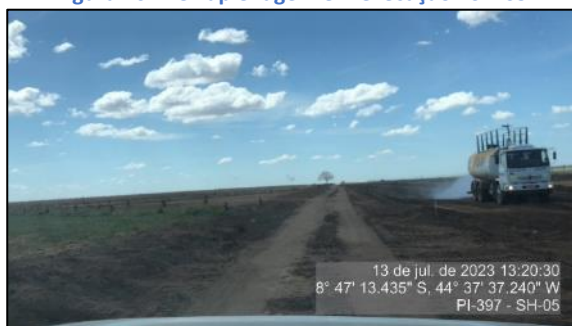
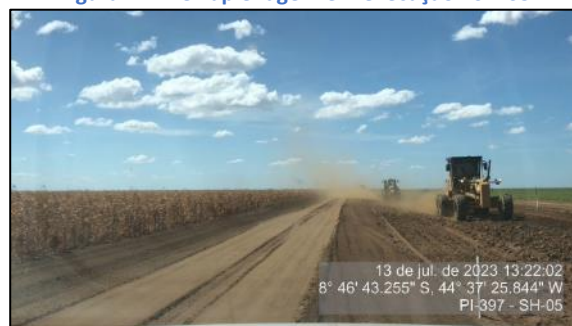
No Segmento 05, constatou-se o início de serviços de terraplenagem no trecho, a partir da interseção com o Segmento 06, seguindo no sentido decrescente da rodovia. Registros da execução destes serviços podem ser vistos entre a Figura 16 e a Figura 19.

Figura 16 - Terraplenagem em execução - SH-05

Figura 17 - Terraplenagem em execução - SH-05

Figura 18 - Terraplenagem em execução - SH-05

Figura 19 - Terraplenagem em execução - SH-05

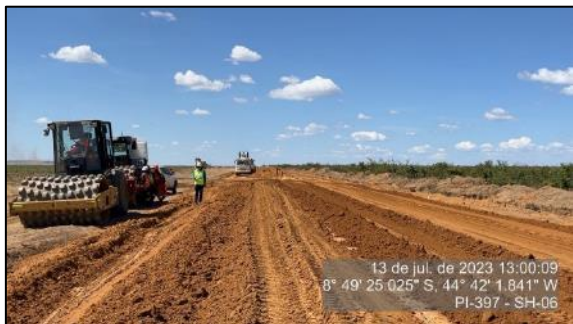
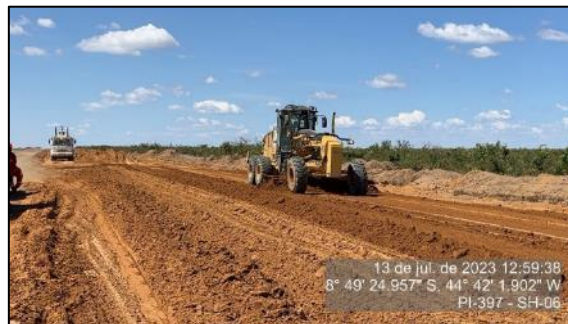
No segmento 06, verificou-se o avanço dos serviços de limpeza até o km 181 (em junho de 2023 se encontrava no km 171) e os serviços de terraplenagem até o km 180,5 (encontrava-se no km 176 no mês anterior). Os serviços em execução no Segmento 06 podem ser vistos na Figura 20 e na Figura 21.

Figura 20 - Terraplenagem em execução - SH-06

Figura 21 - Terraplenagem em execução - SH-06

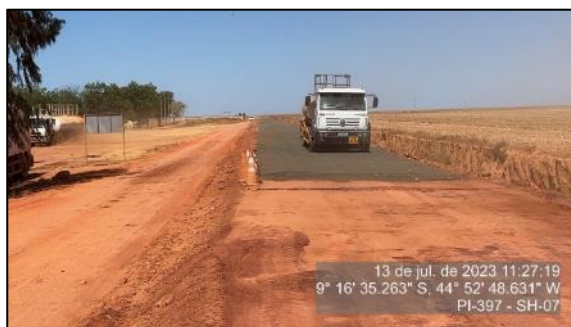
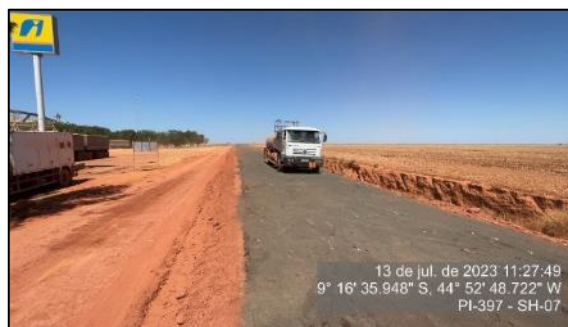
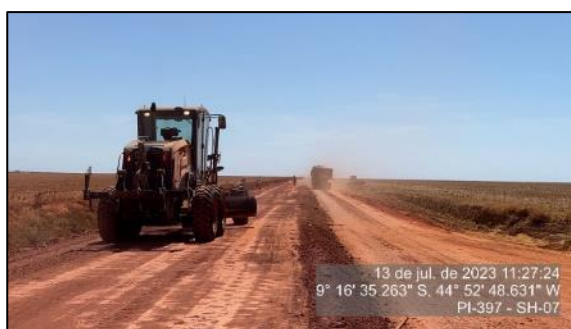
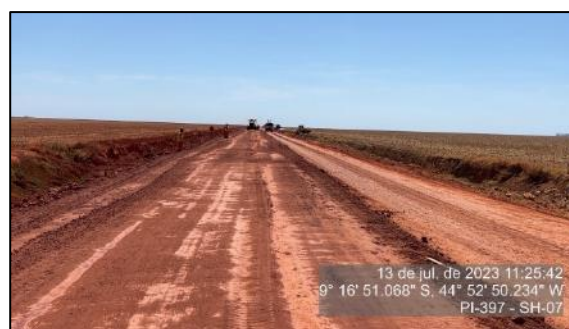
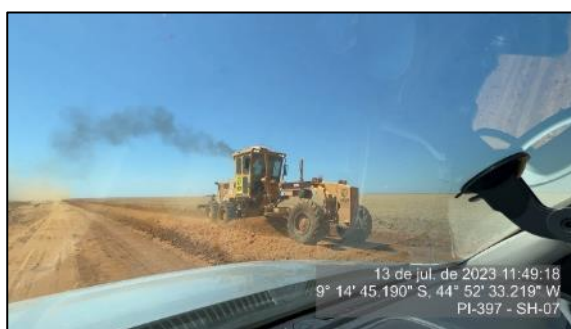
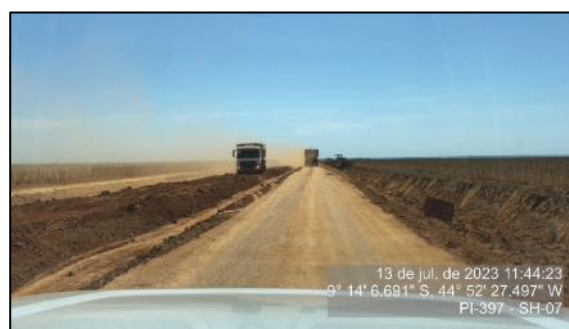
Quanto ao Segmento 07, verificou-se a execução de camadas do pavimento (base e sub-base) e execução de imprimação nos quilômetros finais do segmento, numa extensão aproximada de 500 metros na data da vistoria. Os registros destes serviços podem ser vistos abaixo.

Figura 26 – Imprimação em execução – SH-07

Figura 27 – Imprimação em execução – SH-07

Figura 28 – Base em execução – SH-07

Figura 29 – Base em execução – SH-07

Figura 30 – Terraplenagem em execução – SH-07

Figura 31 – Terraplenagem em execução – SH-07

Diante do observado em campo, **o Verificador recomenda atenção ao cumprimento do prazo contratual de entrega das obras**, sendo este o da data de 27 de dezembro de 2023.

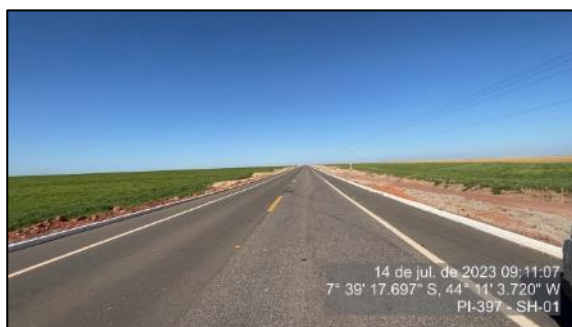
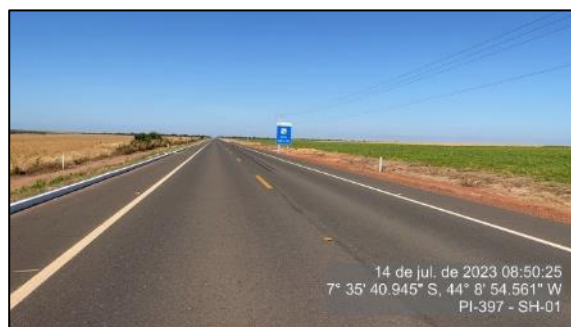
Na vistoria de julho de 2023, não foram encontrados buracos ou panelas tanto na faixa de rolamento como no acostamento do pavimento, portanto, concluiu-se que o estado de conservação é bom, como mostrado nos registros abaixo.

Figura 33 – Pavimento em bom estado – SH-01

Figura 34 – Pavimento em bom estado – SH-01

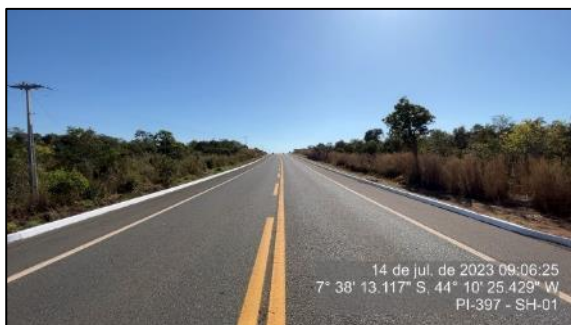
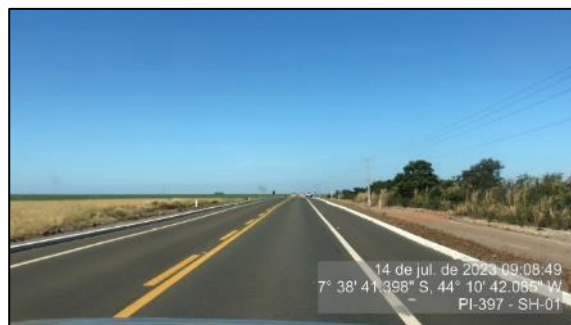
Como já citado nos relatórios anteriores, a sinalização horizontal do segmento 01 segue em bom estado, ou seja, até o presente momento não foram identificados trechos fora dos parâmetros do PER. O bom estado da pintura pode ser visto nas Figura 35 e Figura 36.

Figura 35 – Sinalização horizontal em bom estado – SH-01

Figura 36 – Sinalização horizontal em bom estado – SH-01

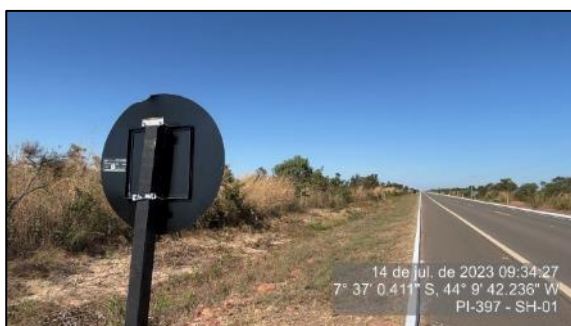
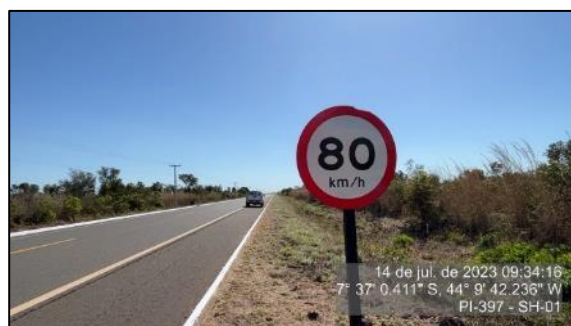
Quanto à Sinalização Vertical, foram identificadas placas danificadas ou inválidas na vistoria de julho de 2023. As placas danificadas estão expostas entre a Figura 37 a Figura 40.

Figura 37 – Placa danificada – km 7,9 – SH-01

Figura 38 – Placa danificada – km 7,9 – SH-01

Tendo em vista o atendimento ao PER, recomenda-se que sejam feitos os reparos das placas listadas acima e quaisquer outras placas que apresentem danos.

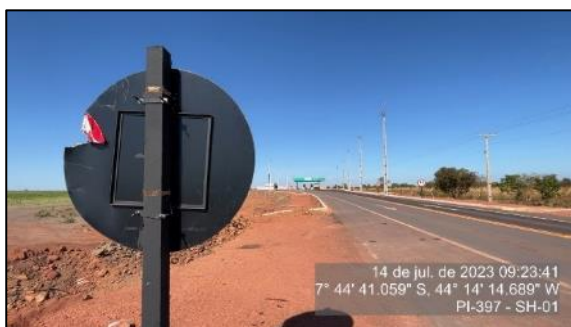
Figura 39 – Placa danificada – km 24,80 – SH-01

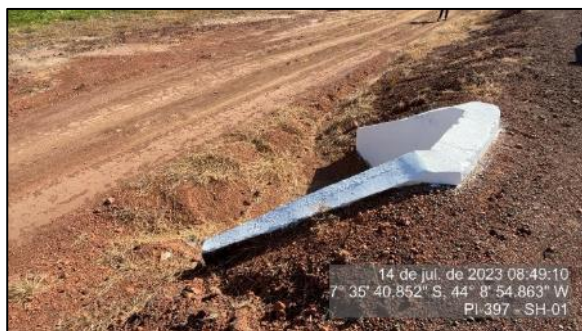
Quanto aos dispositivos de drenagem presentes no Segmento 01, verificou-se que os bueiros se encontram desobstruídos e a vegetação em torno deles não obstrui o fluxo da água. Exemplos de dispositivos de drenagem implantados no segmento podem ser vistos abaixo.

Figura 41 – Bueiro desobstruído no km 0.1 – SH-01

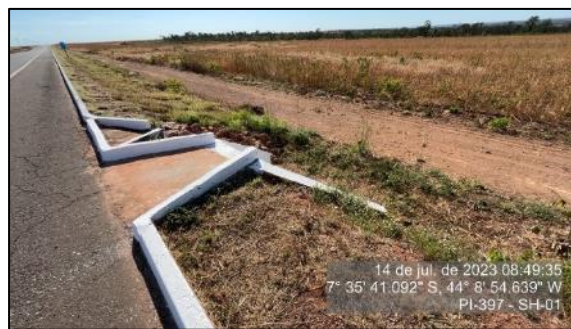
Figura 42 – Bueiro desobstruído no km 05 – SH-01

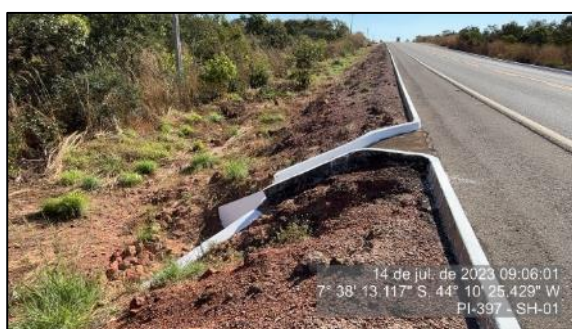
Figura 43 – Bueiro limpo implantado no km 10,5 – SH-01

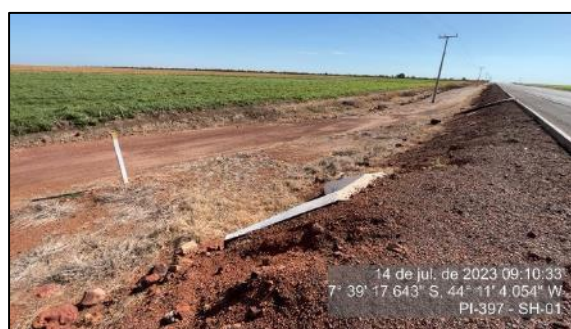
Figura 44 – Bueiro limpo implantado no km 12,8 – SH-01

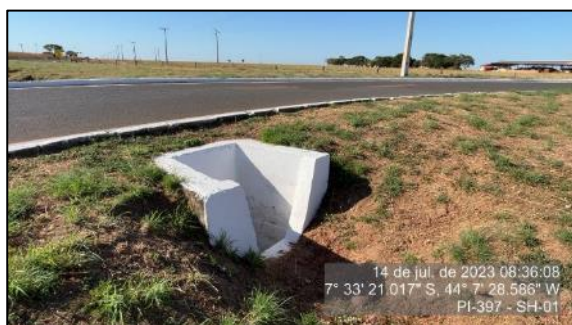
Figura 45 – Bueiro limpo implantado na interseção – SH-01

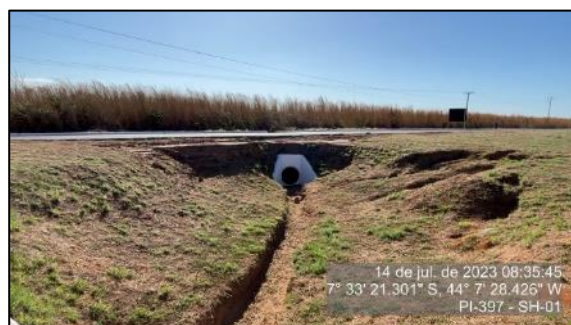
Figura 46 – Bueiro limpo implantado na interseção – SH-01

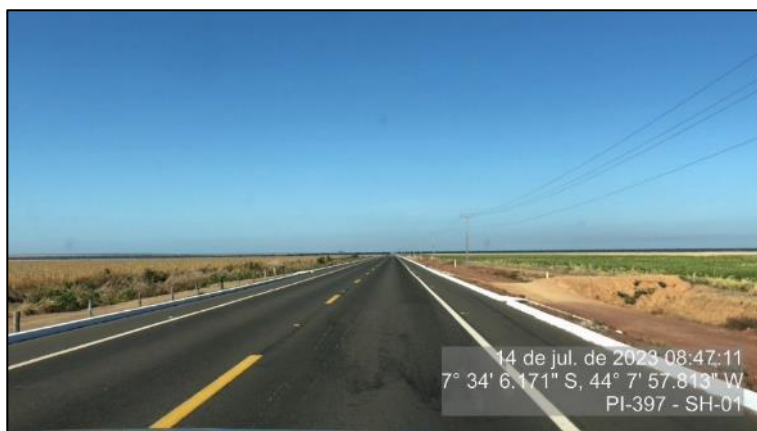
Além disso, vale citar que foi verificada a execução do serviço caiação no meio-fio do segmento 01, sendo estes serviços evidenciados na Figura 47.

Figura 47 – Serviços de caiação executados – SH-01

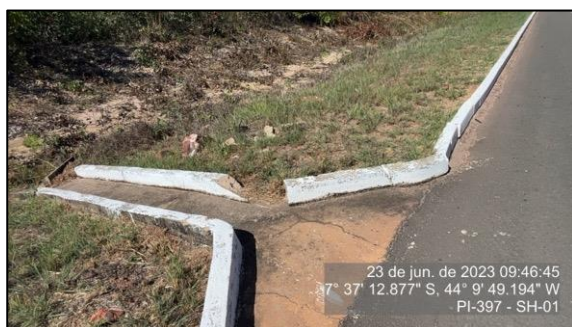
Vale ressaltar, também, que na vistoria de junho de 2023 foi identificado um dispositivo de drenagem superficial danificado no km 8.3 (Figura 48). Já no mês de julho, verificou-se que este dispositivo foi reparado, conforme ilustrado pela Figura 49.

Figura 48 - Descida d'água danificada no km 8,3 – jun/23 - SH-01

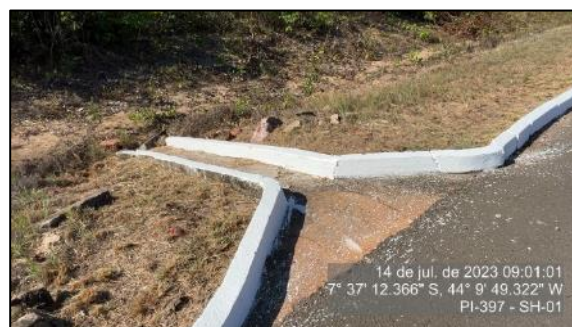
Figura 49 - Descida d'água reparada no km 8,3 – jul/23 - SH-01

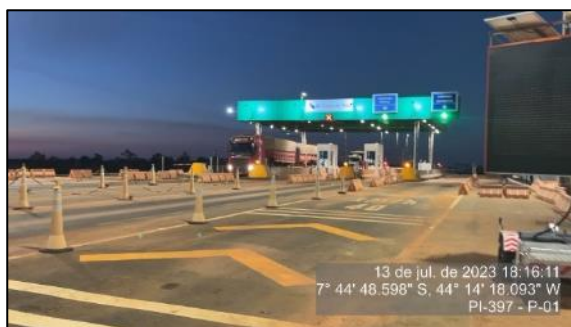
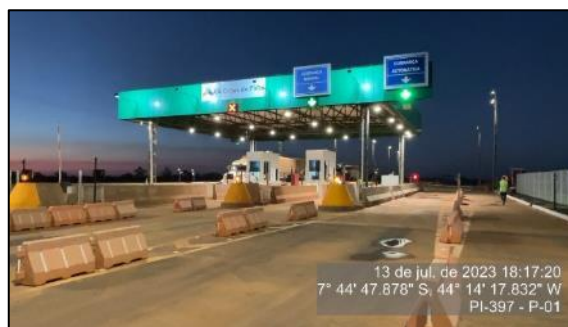
Figura 50 - Praça P1 em operação - SH-01

Figura 51 - Praça P1 em operação - SH-01

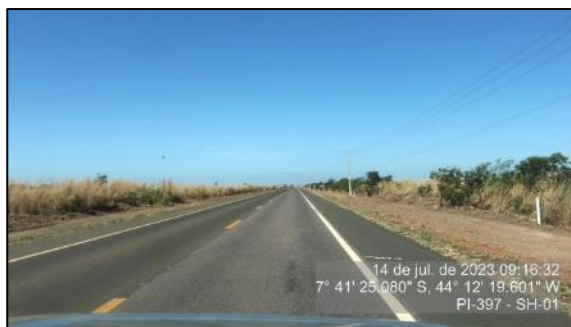
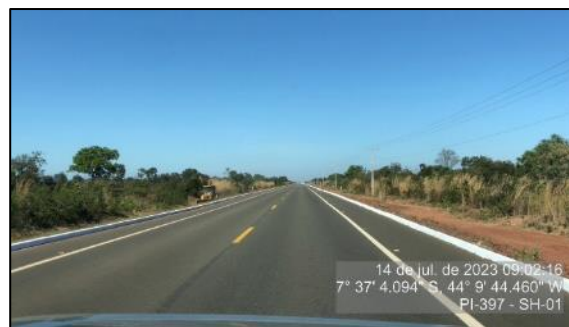
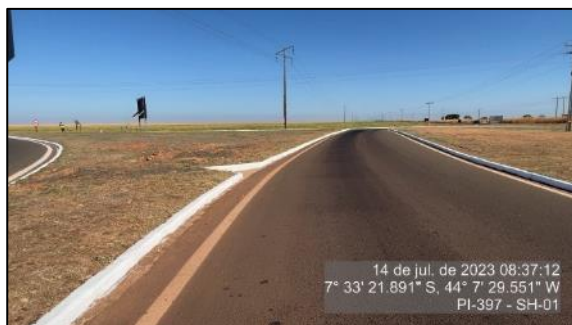
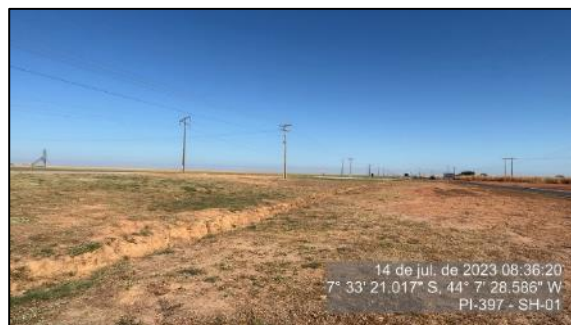
Quanto à altura da vegetação, em julho de 2023 não foram verificados pontos com altura superior ao determinado pelo PER (30 cm para as áreas até 4 metros do bordo e 10 cm para os trevos e interseções). Registros que corroboram o dito acima podem ser vistos da Figura 52 a Figura 55.

Figura 52 - Vegetação baixa nos bordos da pista - SH-01

Figura 53 - Vegetação baixa nos bordos da pista - SH-01

Figura 54 - Vegetação baixa na interseção - SH-01

Figura 55 - Vegetação baixa na interseção - SH-01

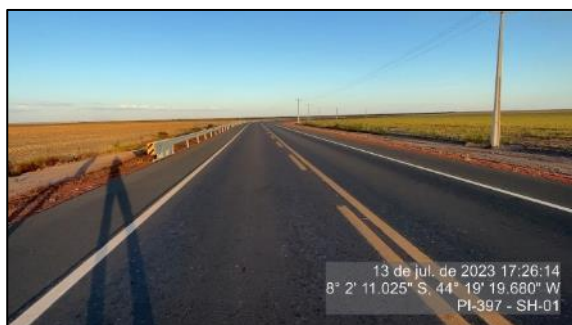
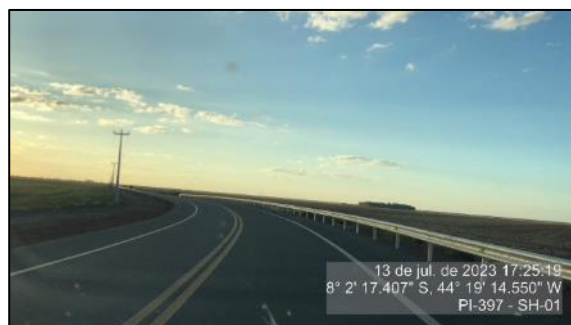
A respeito dos dispositivos de defesa (defensas laterais, barreiras, etc.), não foram identificados dispositivos danificados. Nas Figura 56 e Figura 57 estão apresentados os registros do estado de conservação dos dispositivos.

Figura 56 - Defesa lateral implantada - SH-01

Figura 57 - Defesa lateral implantada - SH-01

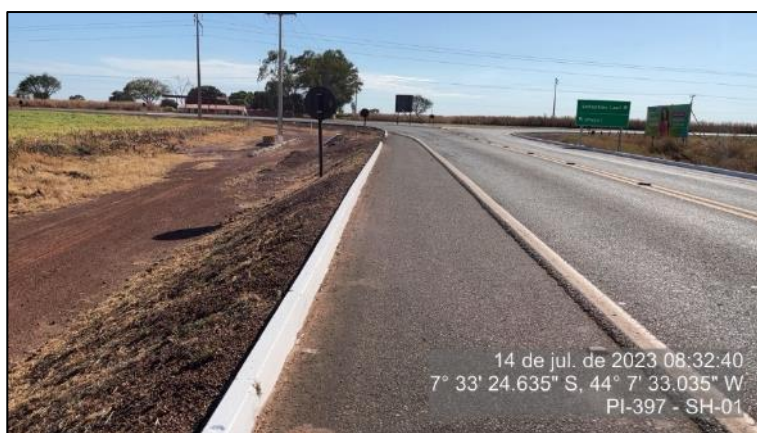
Na vistoria de julho/23, os terraplenos ou estruturas de contenção verificados não apresentaram risco (ver exemplo na Figura 58), dispensando intervenção emergencial no corpo estradal da rodovia.

Figura 58 - Talude em bom estado - SH-01

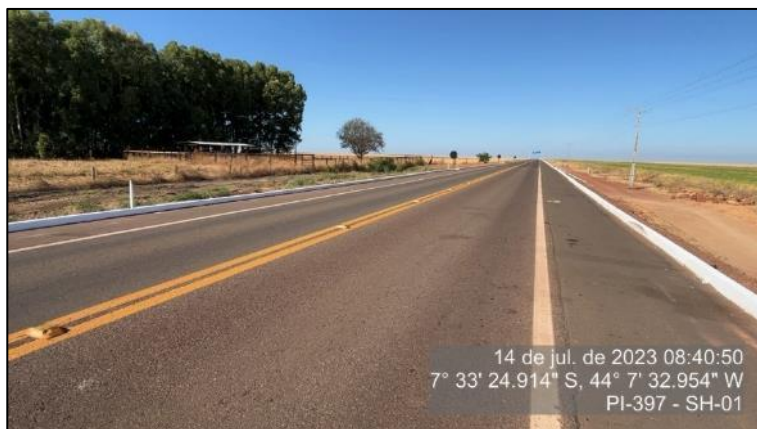
Em julho de 2023, não foram identificadas tachas refletivas danificadas no segmento 01, o registro da Figura 59 ilustra o bom estado das tachas implantadas.

Figura 59 - Tachas refletivas em bom estado - SH-01

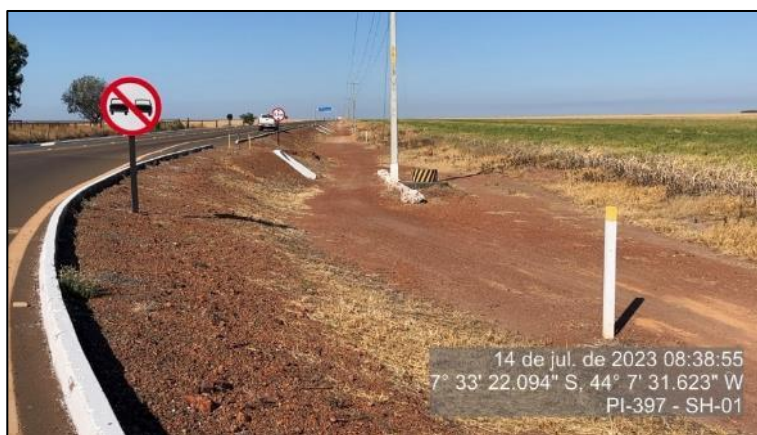
Por fim, como já apresentado nos relatórios anteriores, o serviço de implantação de delimitadores de faixa de domínio se mantém até proximidades do km 45 do Segmento 01.

Figura 60 - Delimitador da faixa de domínio implantado - SH-01

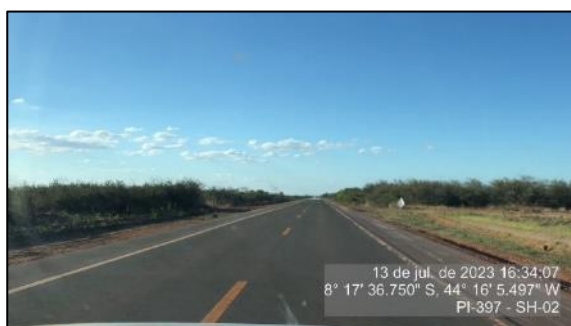
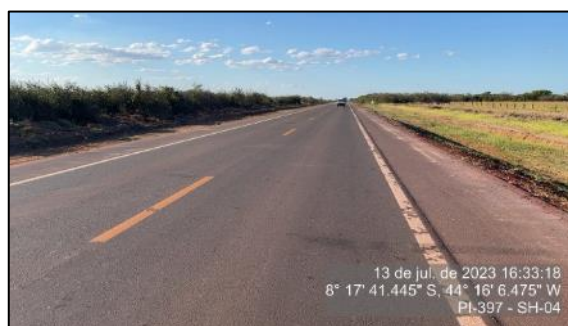
Durante a vistoria de julho de 2023, constatou-se que o pavimento do Segmento 02 apresentava bom estado de conservação em geral. Isso porque, não foram verificados buracos, panelas e/ou deformações na superfície do pavimento, tanto na faixa de rolamento como no acostamento. Na Figura 61 e na Figura 62, pode ser visto o bom estado de conservação do pavimento.

Figura 61 - Pavimento em bom estado - SH-02

Figura 62 - Pavimento em bom estado - SH-02

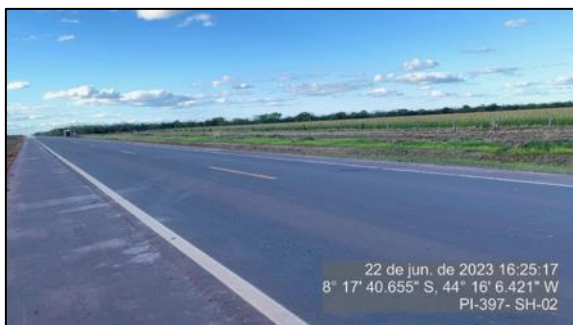
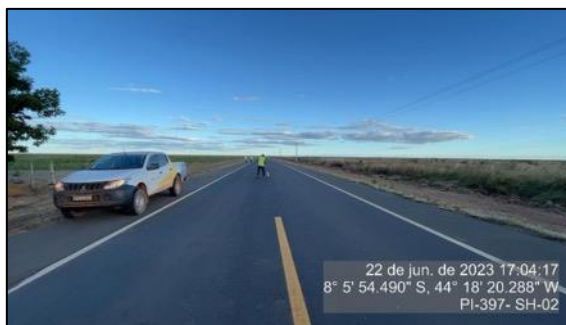
A sinalização horizontal do Segmento 02 segue em bom estado de conservação, apresentando retrorrefletância conforme os padrões do PER, como já levantado em ensaios anteriores. O bom estado da pintura pode ser visto na Figura 63 e na Figura 64.

Figura 63 - Pintura da pista em bom estado - SH-02

Figura 64 - Pintura da pista em bom estado - SH-02

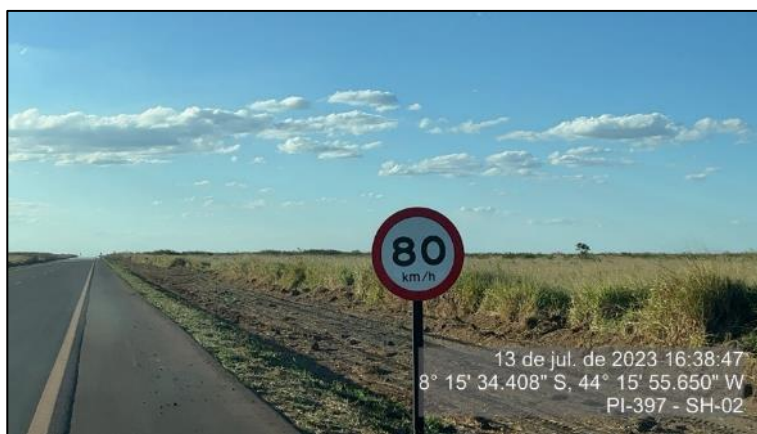
A respeito da Sinalização Vertical, não foram identificadas placas danificadas, logo não restam ressalvas quanto à sinalização vertical. Um exemplo de placa em bom estado pode ser visto na Figura 65 abaixo.

Figura 65 - Placa em bom estado - SH-02

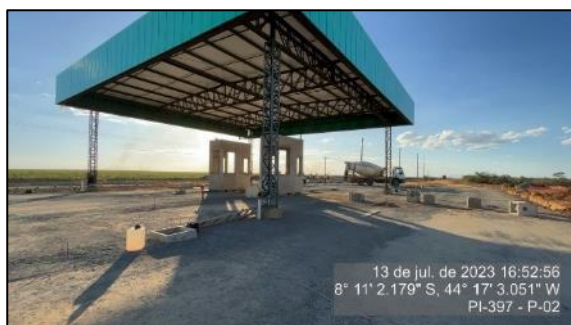
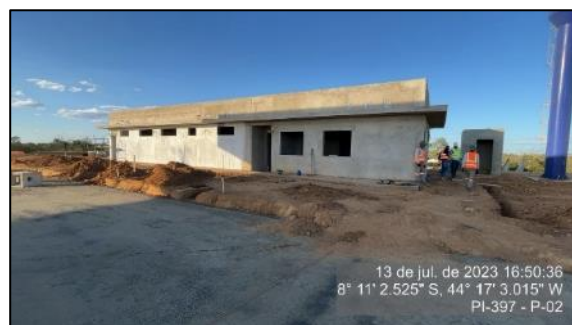
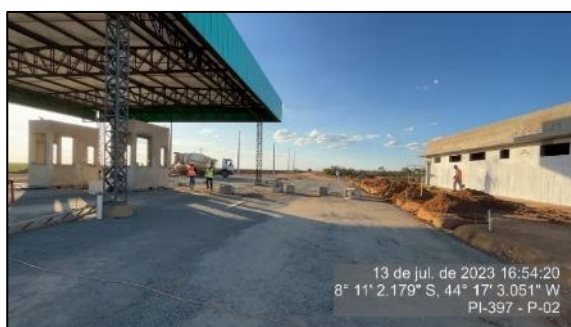
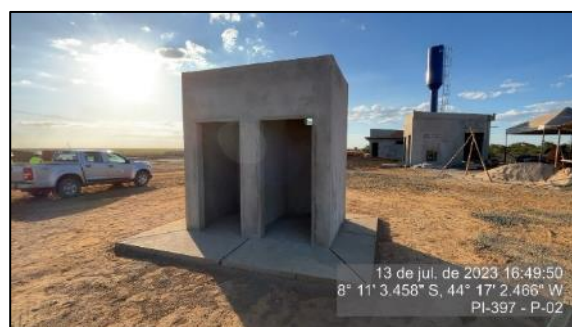
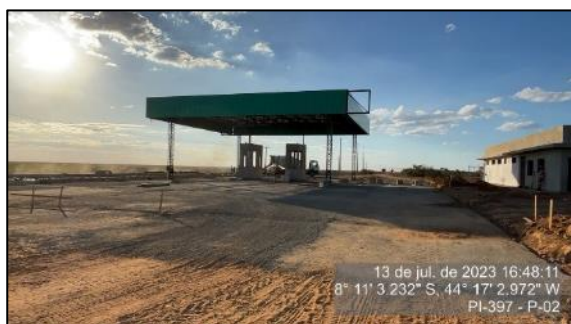
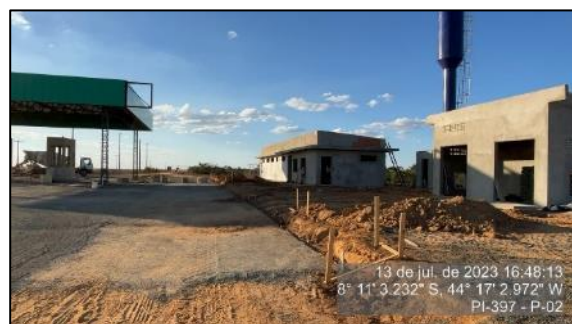
No Segmento 02 é prevista a implantação da Praça de Pedágio 02 no km 79 da PI-397. No Ofício GP/DP/23070601, a Concessionária afirmou que a obra de implantação da Praça P2 encontrava-se concluída, contudo, na vistoria mensal de

julho de 2023, notou-se que ainda havia serviços pendentes. O atual estado da obra da P2 pode ser visto da Figura 66 a Figura 71.

**Figura 66 - Cobertura da P2 - SH-02**

**Figura 67 – Edificação de apoio da P2 - SH-02**

**Figura 68 - Cabines de cobrança da P2 - SH-02**

**Figura 69 – Edificação de apoio da P2 - SH-02**

**Figura 70 - Pavimento em implantação na P2 - SH-02**

**Figura 71 - Pavimento em implantação na P2 - SH-02**

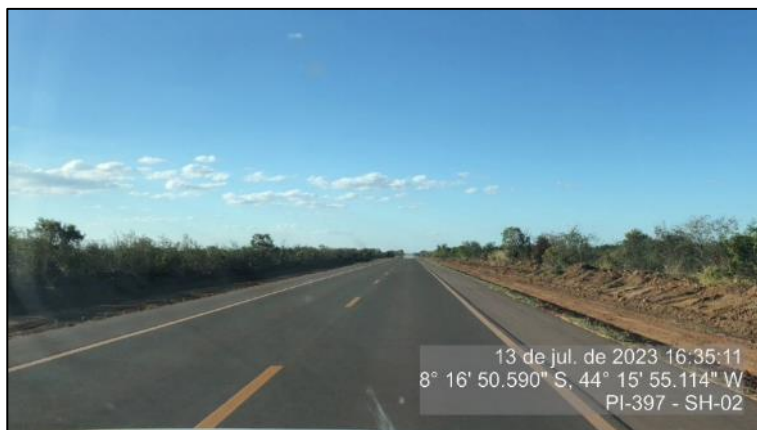
Quanto à altura da vegetação, não foram verificados pontos com altura superior ao determinado pelo PER (30 cm para as áreas a até 4 metros do bordo), vide Figura 72.

Figura 72 - Altura da vegetação no segmento - SH-02

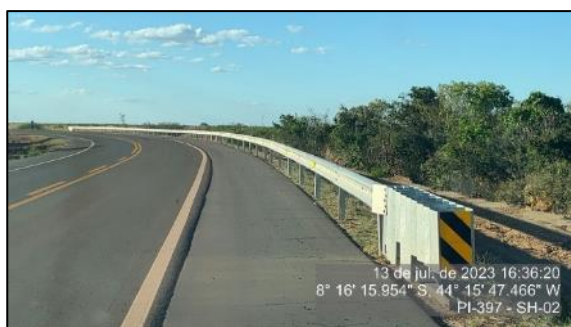
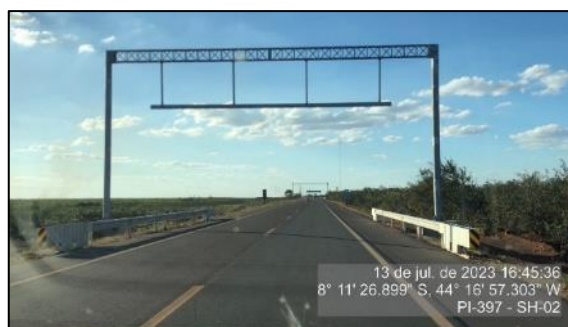
A respeito dos dispositivos de proteção e segurança (defensas metálicas, barreiras de concreto etc.), não foram identificados dispositivos danificados. Nas Figura 73 e Figura 74 constam os registros do estado de conservação dos dispositivos.

Figura 73 - Defesa lateral em bom estado - SH-02

Figura 74 - Defesa lateral no pórtico da P2 - SH-02

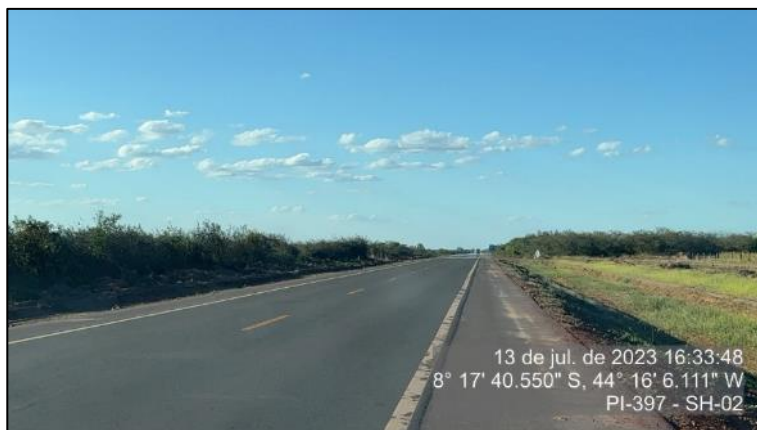
Durante a vistoria de julho/23, para este segmento homogêneo não se verificou terraplenos ou estruturas de contenção que apresentassem risco de intervenção emergencial ao corpo estradal da rodovia. Um exemplo do bom estado de conservação dos taludes pode ser visto na Figura 75 abaixo.

Figura 75 - Talude em bom estado - SH-02

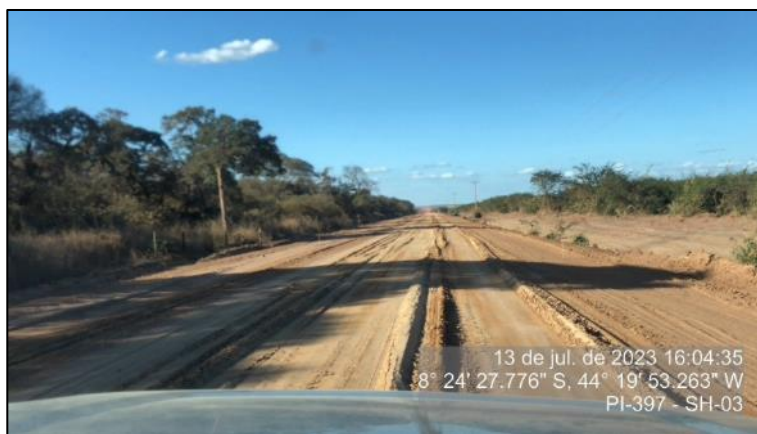
Além do andamento das obras de melhoria e ampliação (item 3.1 deste Relatório), foi verificada novamente a trafegabilidade do segmento. Dito isto, notou-se que as interferências das obras de pavimentação se estendem por todo segmento, conferindo uma boa trafegabilidade ao mesmo, apesar da presença de material solto.

Figura 77 - Local atacado pela terraplenagem - SH-03

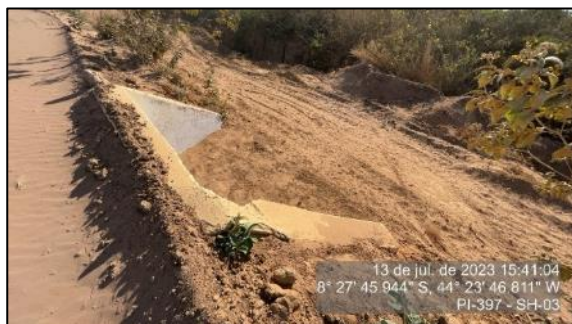
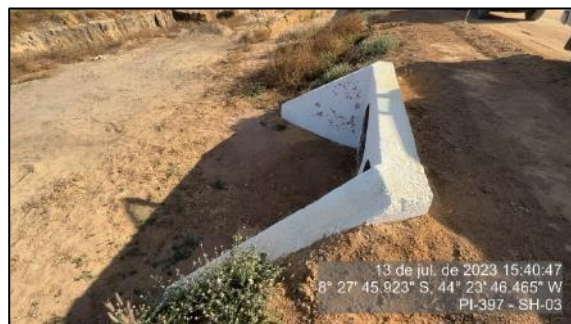
Na vistoria de junho de 2023, foi verificada a desobstrução dos bueiros implantados nos km 98 e 116. Registros do bueiro implantado no km 116 podem ser vistos nas Figura 78 e Figura 79.

Figura 78 - Bueiro implantado no km 116 - SH-03

Figura 79 - Bueiro implantado no km 116 - SH-03

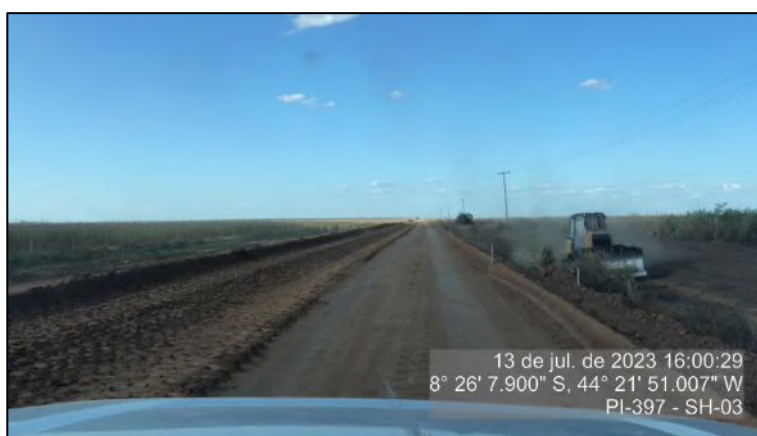
Na vistoria de julho/23, constatou-se a execução de serviços de desmatamento nos bordos da pista (Figura 80), mantendo a vegetação com altura baixa.

Figura 80 - Vegetação baixa no segmento - SH-03

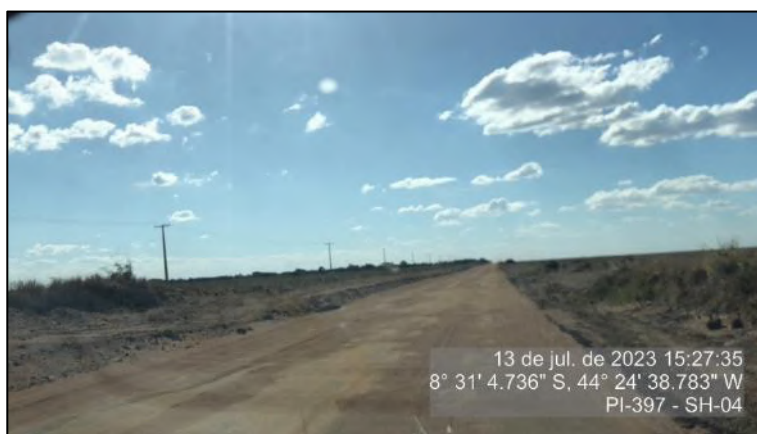
No mês de junho de 2023, foi identificada a retomada das obras de pavimentação, que trouxeram consigo a atuação de patrulhas de terraplenagem no segmento 04. Essas intervenções provocadas pelas obras, assim como as realizadas pela Concessionária anteriormente, mantiveram a boa trafegabilidade do segmento, conforme pode ser visto na figura.

Figura 83 - Pista de rolamento em bom estado - SH-04

Portanto, considerando que em julho de 2023 não foram identificados pontos passíveis de interrupção de tráfego neste segmento, não restam ressalvas por parte do Verificador.

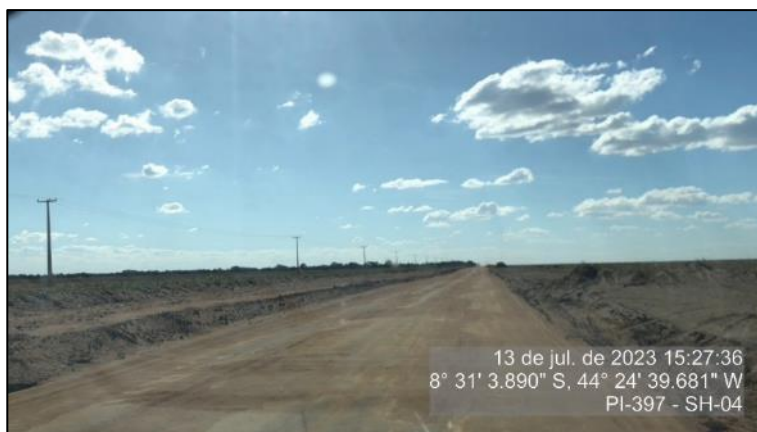
No mês de junho de 2023, com a retomada das obras de melhoria e ampliação no segmento, foram executados serviços de desmatamento na faixa de domínio. Logo, considerando a execução de tais serviços, em julho não foram identificados trechos com vegetação alta.

Figura 84 - Vegetação baixa no segmento - SH-04

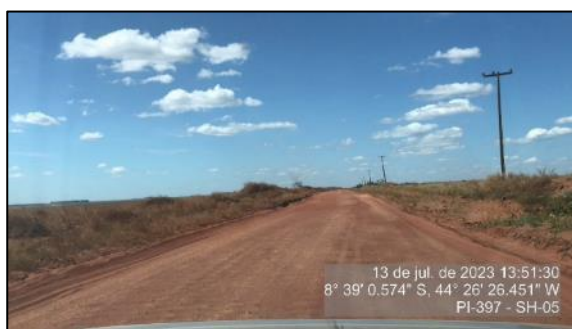
Em virtude tanto das intervenções interiores da Concessionária, como dos serviços de terraplenagem executados no segmento, o mesmo apresentou boa trafegabilidade, como pode ser visto na Figura 86 e na Figura 87.

Figura 86 - Pista de rolamento em bom estado - SH-05

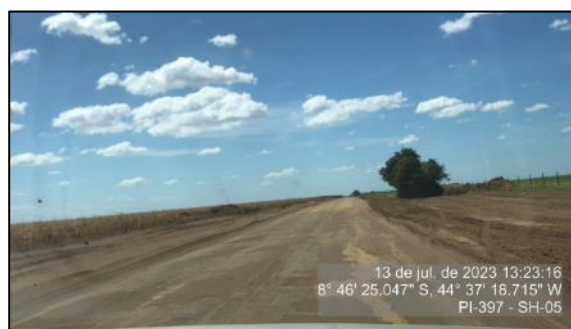
Figura 87 - Pista de rolamento em bom estado - SH-05

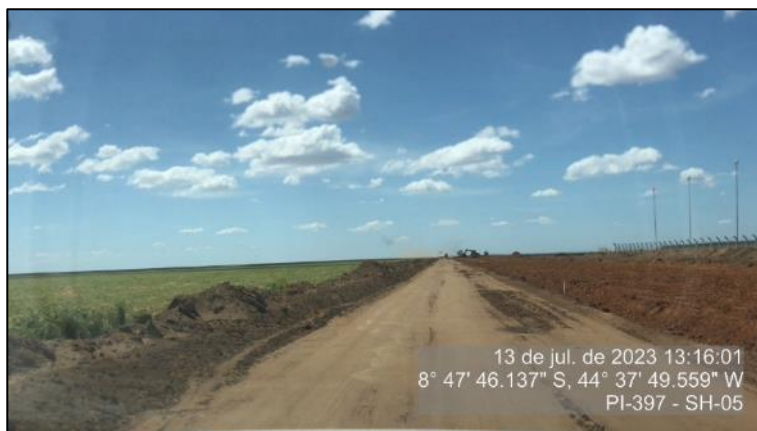
Logo, considerando a execução de tais serviços, não foram identificados trechos com vegetação alta.

Figura 88 - Vegetação baixa - SH-05

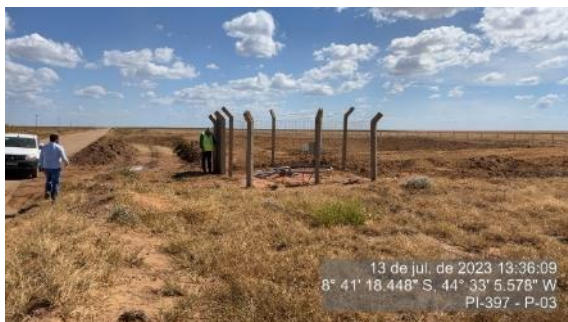
No Segmento Homogêneo 05, está prevista a implantação da Praça de Pedágio 03 (P3). No entanto, não foram iniciados os serviços de construção das edificações e instalações operacionais da P3, para além da implantação do poço de abastecimento d'água da torre de comunicação e da cerca de delimitação da área. A seguir podem ser vistos registros do estado atual do local de implantação da P3.

Figura 89 - Local de implantação da P3 - SH-05

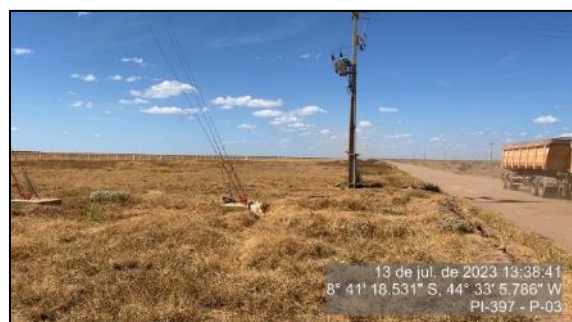
Figura 90 - Local de implantação da P3 - SH-05

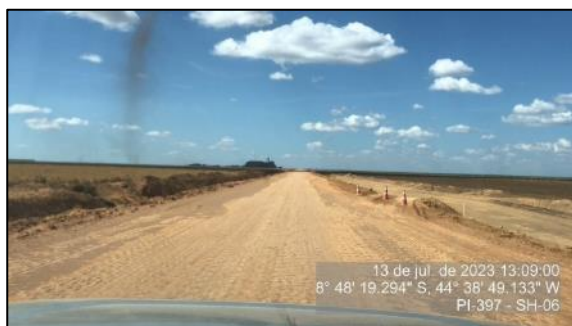
Em virtude tanto das intervenções interiores da Concessionária, como dos serviços de terraplenagem executados no segmento, ele apresentou boa trafegabilidade. O bom estado da faixa de rolamento no segmento pode ser visto na Figura 92 e na Figura 93.

Figura 92 - Pista de rolamento em bom estado - SH-06

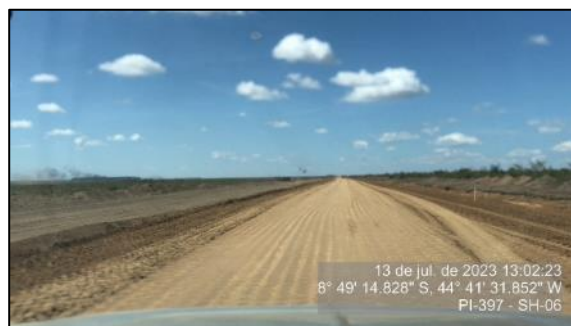
Figura 93 - Pista de rolamento em bom estado - SH-06

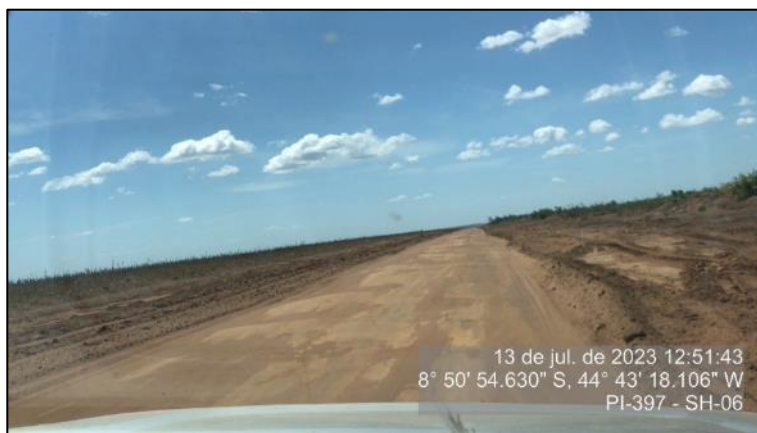
No mês de junho de 2023, com o início das obras de melhoria e ampliação no segmento, foram executados serviços de desmatamento na faixa de domínio. Logo, considerando a execução de tais serviços, em julho não foram identificados trechos com vegetação alta.

Figura 94 - Vegetação no bordo da pista - SH-06

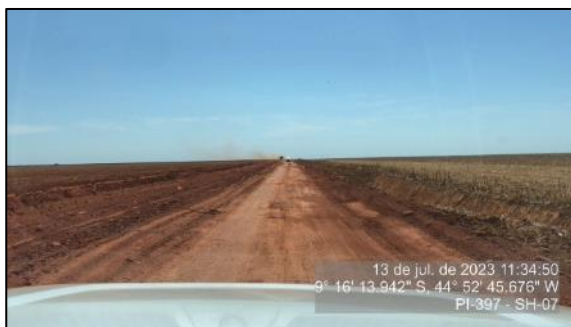
Em junho de 2023, foram retomados os serviços de terraplenagem neste trecho. No mês de julho, com o retorno das obras e das intervenções anteriores da Concessionária, o segmento apresentou boa trafegabilidade na pista de rolamento. Os registros das Figura 96 e Figura 97 ilustram o estado do subleito neste segmento.

Figura 96 - Pista de rolamento em bom estado - SH-07

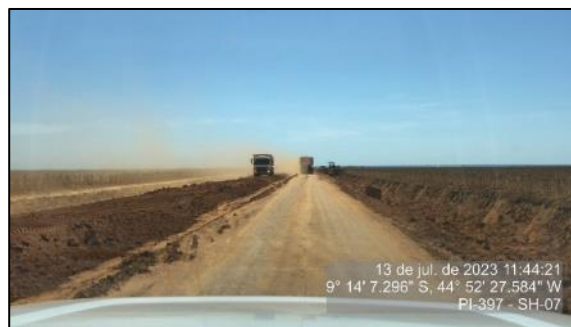
Figura 97 - Pista de rolamento em bom estado - SH-07

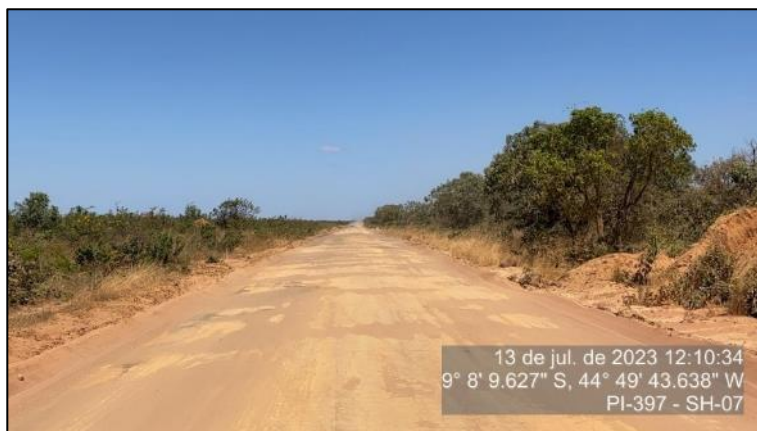
Considerando que em junho de 2023 foi retomada a obra de pavimentação, em julho de 2023, não foram identificados pontos com vegetação alta.

Figura 98 - Vegetação nos bordos da pista - SH-07

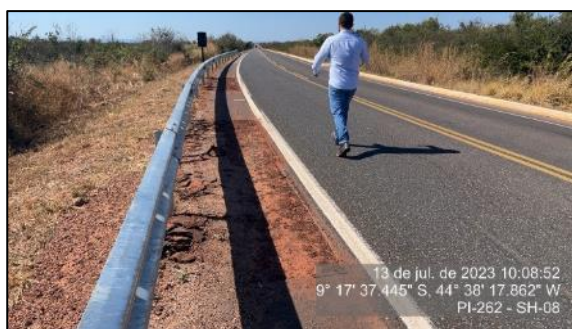
Nos meses anteriores foi comunicado o bom estado do pavimento em geral, contudo, em julho de 2023 foram identificados diversos pontos com recortes feitos para reparos no acostamento da rodovia.

Figura 100 – Buraco no acostamento - SH-08

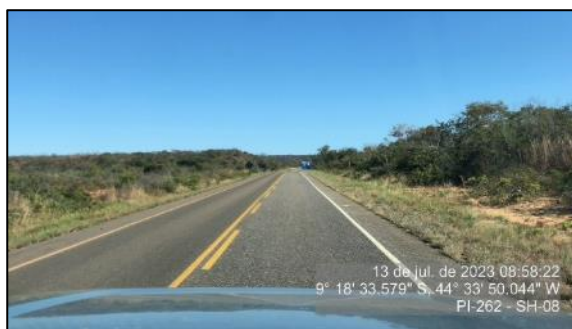
Apesar da identificação desses recortes, não foram verificados buracos, panelas e/ou deformações na superfície do pavimento (afundamentos, trincas FC-3, etc.) na faixa de rolamento deste segmento.

Figura 102 - Pavimento em bom estado - SH-08

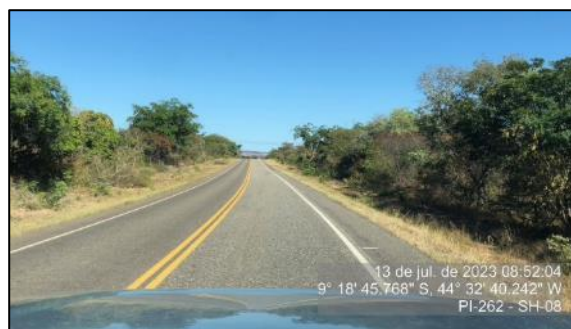
Figura 103 - Pavimento em bom estado - SH-08

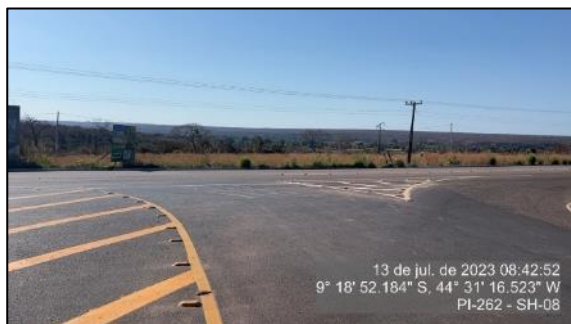
A sinalização horizontal do Segmento 08 segue em bom estado de conservação, apresentando retrorrefletância conforme os padrões do PER, como

Figura 104 - Sinalização horizontal em bom estado - SH-08

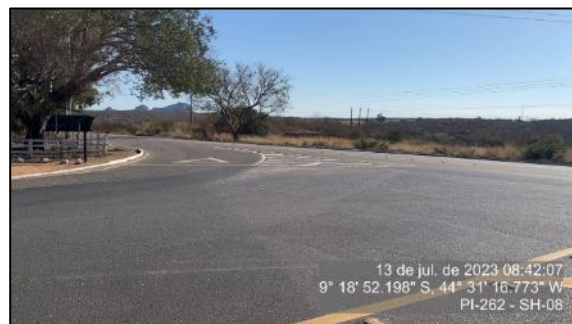
Figura 105 - Sinalização horizontal em bom estado - SH-08

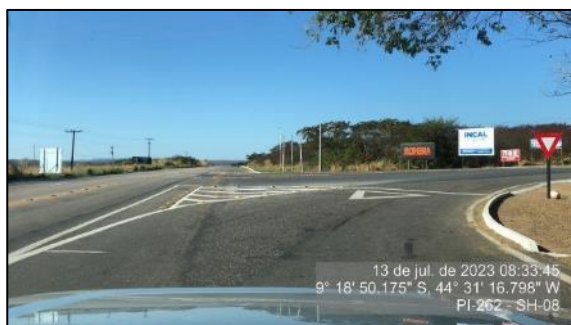
Figura 106 - Sinalização horizontal em bom estado - SH-08

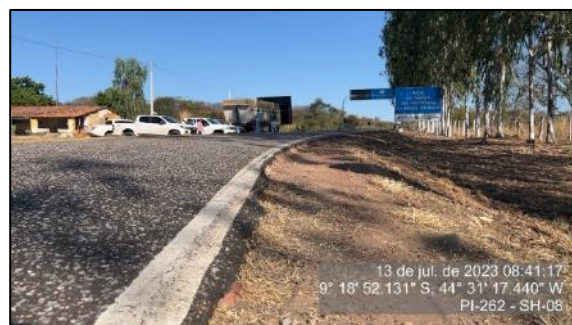
Figura 107 - Sinalização horizontal em bom estado - SH-08

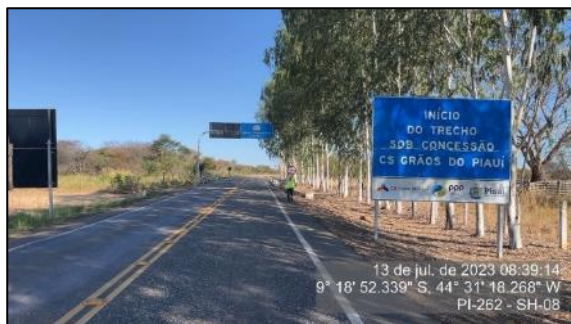
Quanto à Sinalização Vertical, não foram identificadas placas danificadas ou inválidas na vistoria de julho de 2023. Ainda acerca da sinalização vertical, cabe ressaltar que no trecho sobre obra da SETRANS (km 6 a km 8) não foram implantadas placas ou mesmo recuperada a sinalização horizontal.

Figura 108 - Placa em bom estado - SH-08

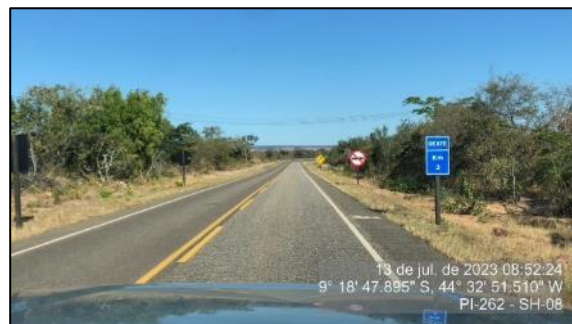
Figura 109 - Marco quilométrico em bom estado - SH-08

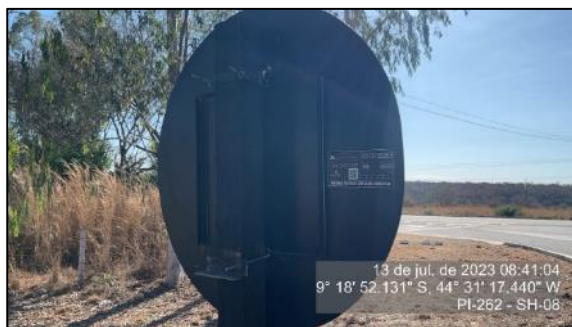
Figura 110 - Placa de regulamentação em bom estado - SH-08

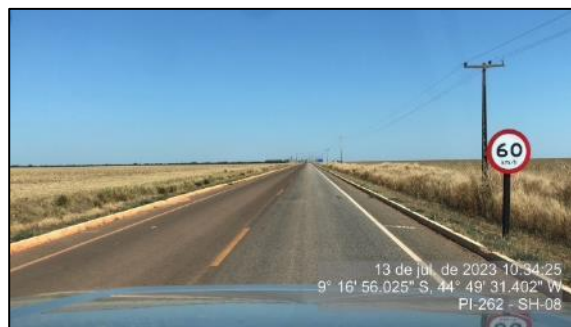
Figura 111 - Placa de regulamentação em bom estado - SH-08

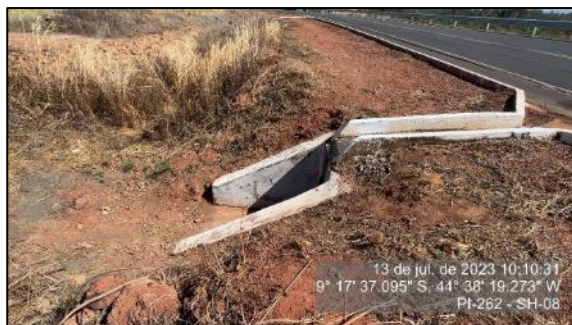
Quanto aos dispositivos de drenagem presentes no Segmento 08, verificou-se que os bueiros se encontram desobstruídos e a vegetação em torno deles não obstrui o fluxo da água. Exemplos de dispositivos de drenagem implantados no segmento podem ser vistos na Figura 112 e na Figura 113.

Figura 112 - Bueiro km 14 limpo e desobstruído - SH-08

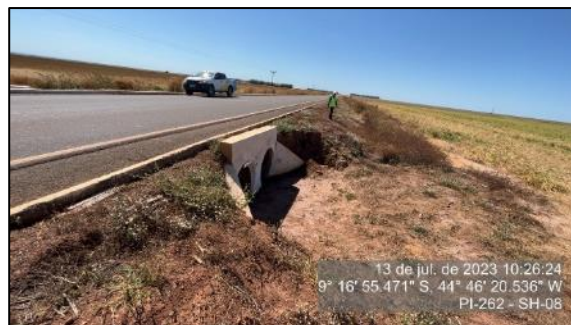
Figura 113 - Bueiro km 28 limpo e desobstruído - SH-08
