## RELATÓRIO GERAL DE VERIFICAÇÃO

PI 397-VI-FIS-RGV-2023-21-R00 –  
VOLUME ÚNICO

SUPERINTENDÊNCIA DE PARCERIAS E CONCESSÕES – SUPARC

| Trechos: | Rodovia PI 397 – Entrº PI 247/ BR 324 (p/Sebastião Leal) ao Entrº PI 262 (Estrada Palestina)<br>Rodovia PI 262 - Entrº PI 397 (km 236,00) ao Entrº BR 135 (p/ Bom Jesus) |

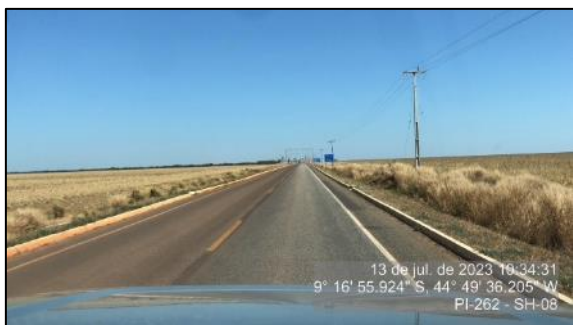
Quanto à altura da vegetação, em julho de 2023 não foram verificados pontos com altura superior ao determinado pelo PER (30 cm para as áreas até 4 metros do bordo e 10 cm para os trevos e interseções).

Figura 114 - Vegetação no bordo da pista - SH-08

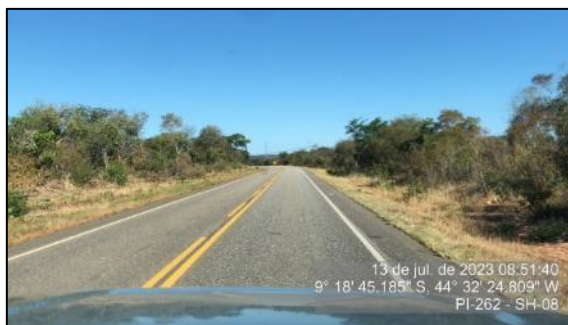
Figura 115 - Vegetação no bordo da pista - SH-08

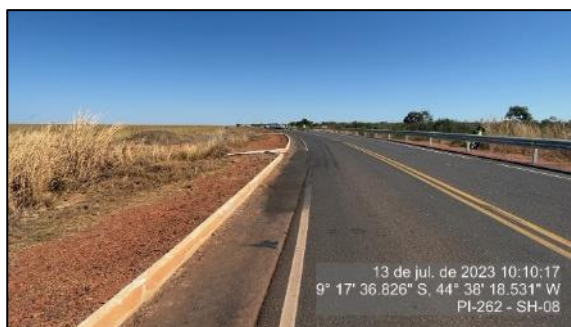
A respeito dos dispositivos de proteção e segurança (defensas metálicas, barreiras de concreto, etc.), não foram identificados dispositivos danificados, entre a Figura 116 à Figura 119 estão apresentados os registros do estado de conservação dos dispositivos.

Figura 116 - Defensas laterais implantadas - SH-08

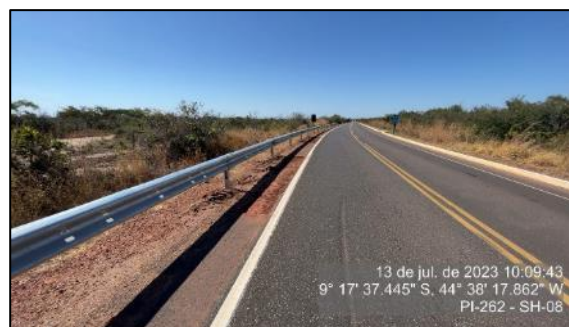
Figura 117 - Defensas laterais implantadas - SH-08

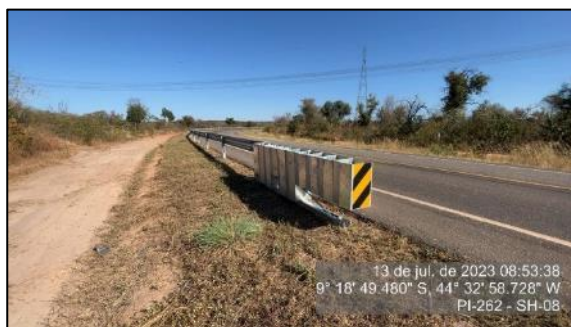
Figura 118 - Defensas laterais implantadas - SH-08

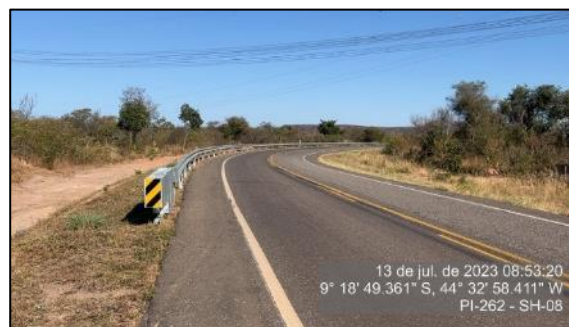
Figura 119 - Defensas laterais implantadas - SH-08

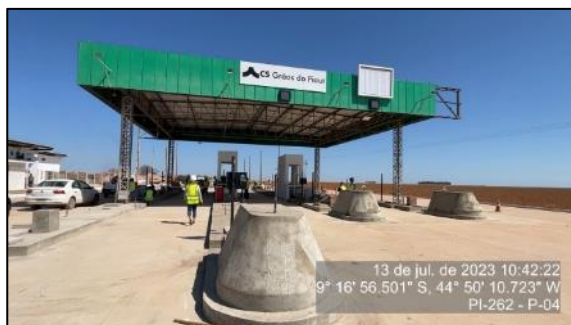
Dessa forma, os membros presentes durante a vistoria entenderam que a praça não se encontra apta para início de operação na data da vistoria.

Figura 120 – Ausência de cancelas – P4

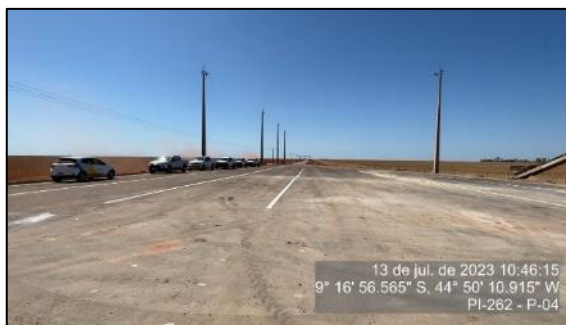
Figura 121 – Sinalização horizontal ausente – P4

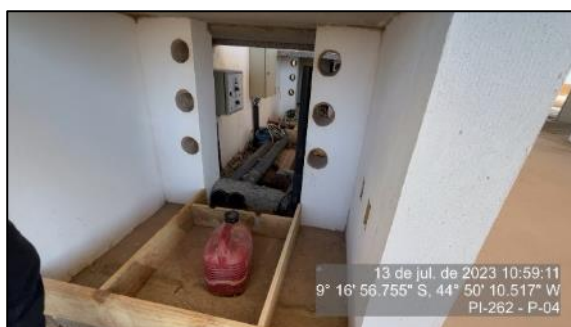
Figura 122 – Instalações em execução – P4

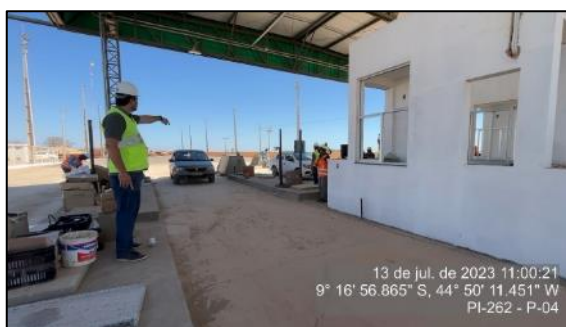
Figura 123 – Sistema de cobrança em fase teste – P4

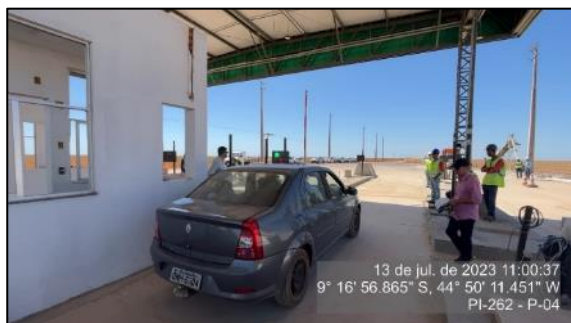
Figura 124 – Sistema de cobrança em fase teste – P4

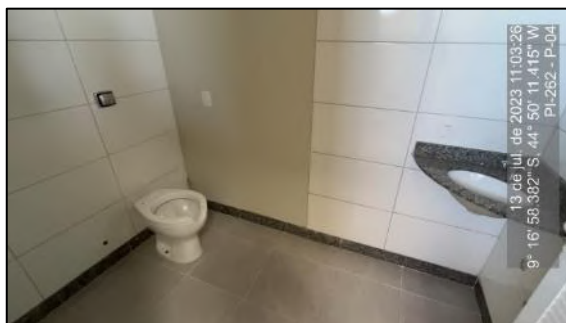
Figura 125 – Banheiro PCD sem barras – P4

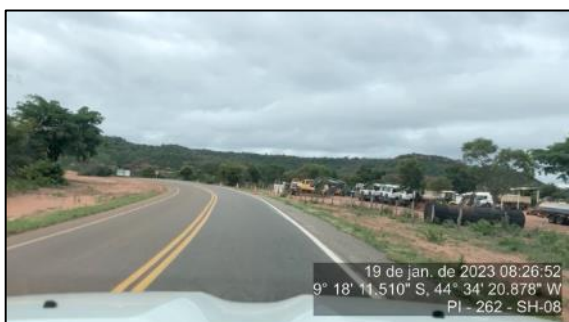
Entretanto, na vistoria realizada entre 12 e 14 de julho de 2023, não foram constatados a execução de serviços naquele momento, tendo sido verificado a desmobilização dos equipamentos que anteriormente estavam mobilizados no canteiro da empresa contratada para realização das obras, conforme demonstrados na Figura 126 e Figura 127.

Figura 126 - Canteiro de obra da Serra do Quilombo - jan/23

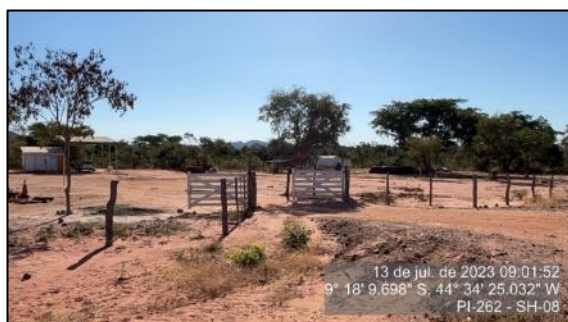
Sobre a Serra do Quilombo, verificou-se que se mantiveram desmobilizados os equipamentos do canteiro de obras localizado no km 6,0 da PI-262 (ver Figura 127). Também foram identificadas avarias no pavimento existente no trecho (Figura 140 e Figura 141), fato este que dificulta o tráfego por se tratar de um trecho de elevada inclinação da rodovia.

Figura 127 - Canteiro de obra da Serra do Quilombo - jun/23

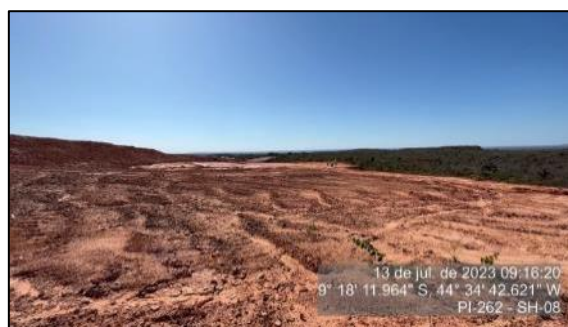
Figura 131 - Bota-fora localizado no lado esquerdo da rodovia, sentido crescente do S.R.E.

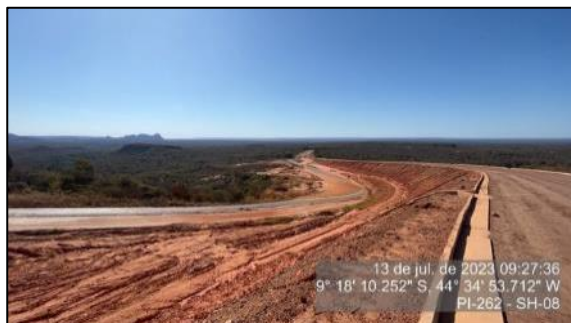
- 3) No trecho inferior da obra, foram executados sarjetas e descidas d'água em ambos os lados da rodovia. No entanto algumas descidas d'água estão incompletas, faltando a execução de drenagem em diversas bermas dos taludes de aterro.

Figura 133 – Sarjeta e descida d'água

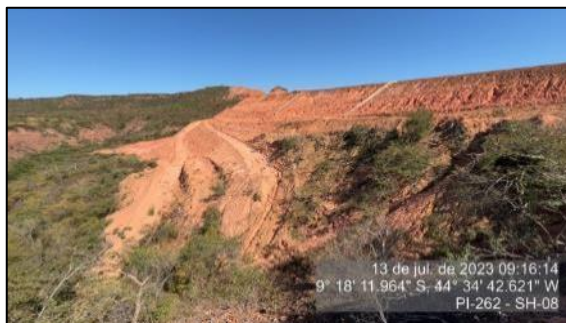
Figura 134 – Bermas sem dispositivos de drenagem implantados

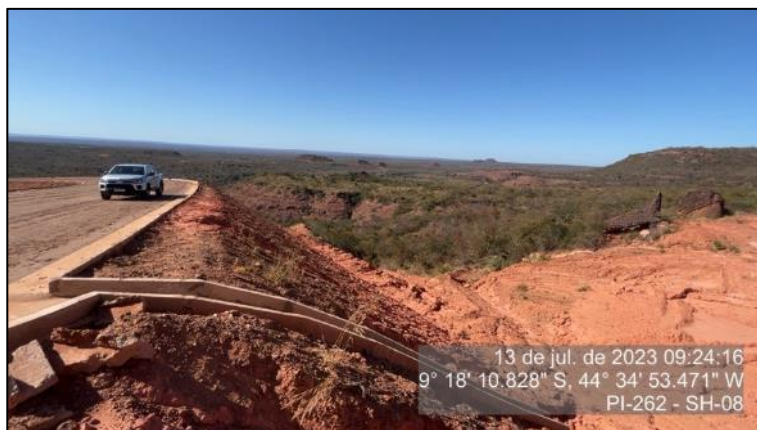
- 4) Mesmo as descidas d'água executadas, não tiveram seus dispositivos de dissipação de energia executados até o momento

Figura 135 – Descida d'água com dispositivo de dissipação ausente

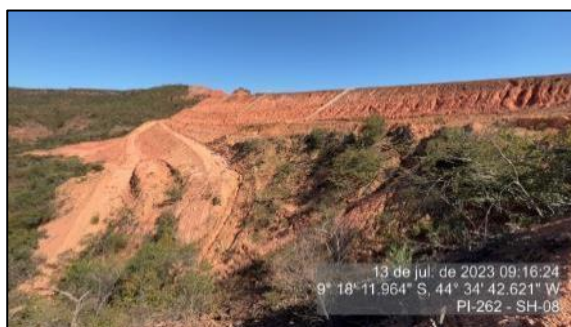
- 5) Foi executado um grande volume de escavação no trecho mais acidentado da Serra do Quilombo, concomitante com grande volume de aterro no início do trecho intervencionado, o que permite inferir que a terraplanagem se aproxima do seu greide final

Figura 136 – Trecho em aterro

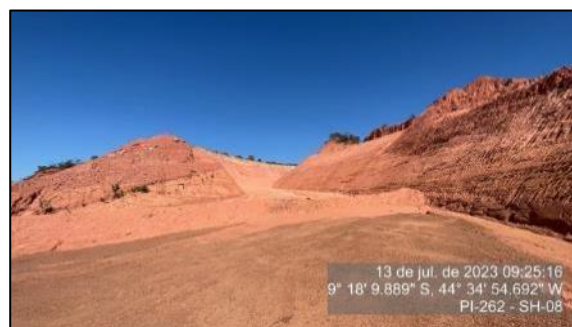
Figura 137 – Trecho em corte

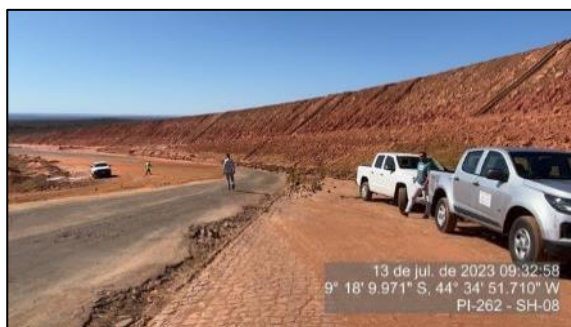
- 6) Os taludes de corte e de aterro não possuem, até o momento, revestimento vegetal ou qualquer outra proteção.

Figura 138 – Taludes de aterro sem revestimento vegetal

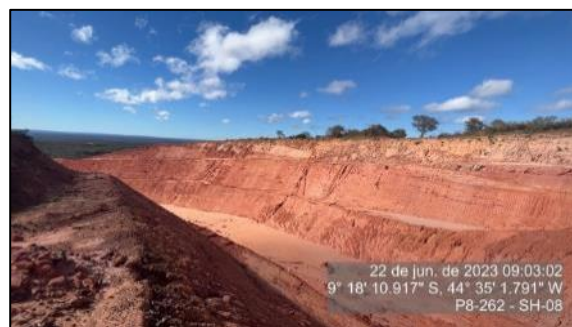
Figura 139 – Taludes de corte sem revestimento vegetal

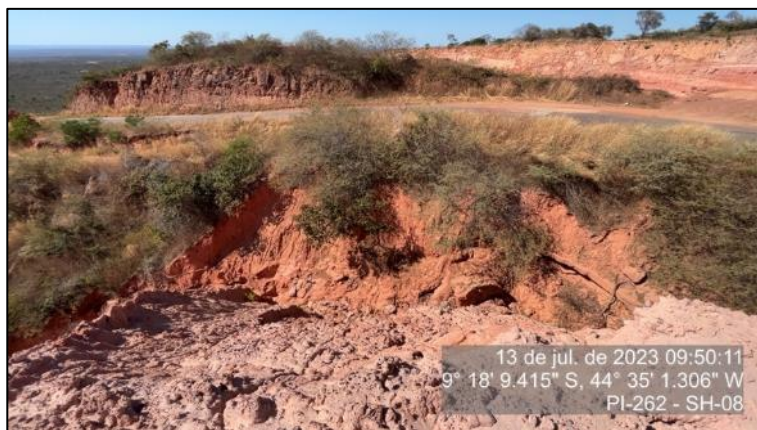
A intensificação deste processo erosivo no próximo período chuvoso, principalmente no talude da rodovia existente e atualmente em uso, pode levar ao rompimento do trecho existente e causar interrupção no tráfego na PI-262.

Figura 149 - Processo erosivo no talude do trecho em uso da PI-262 (Serra do Quilombo)

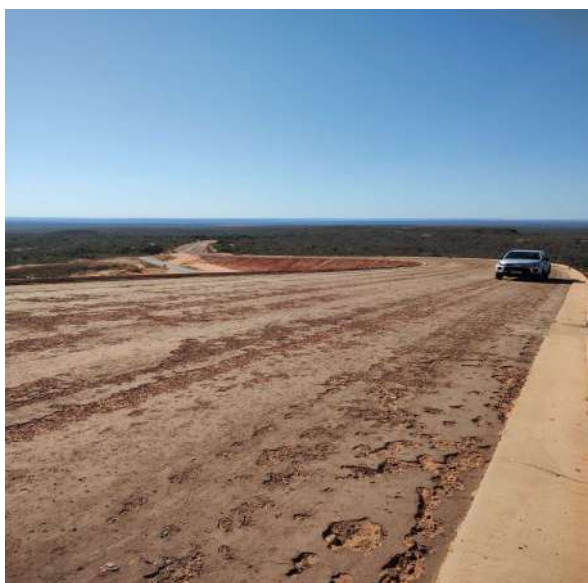
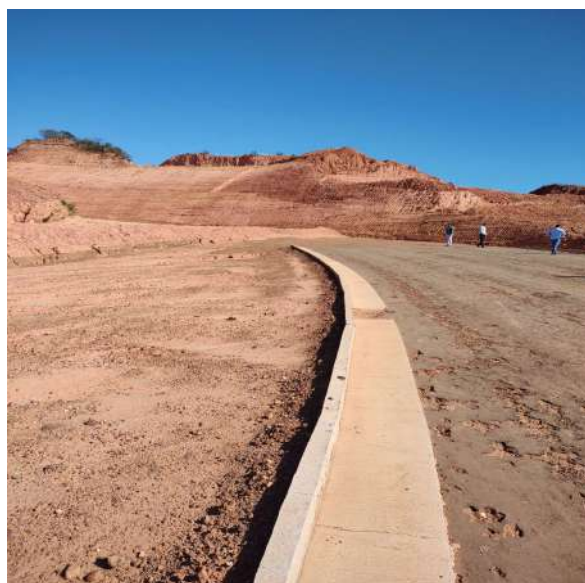
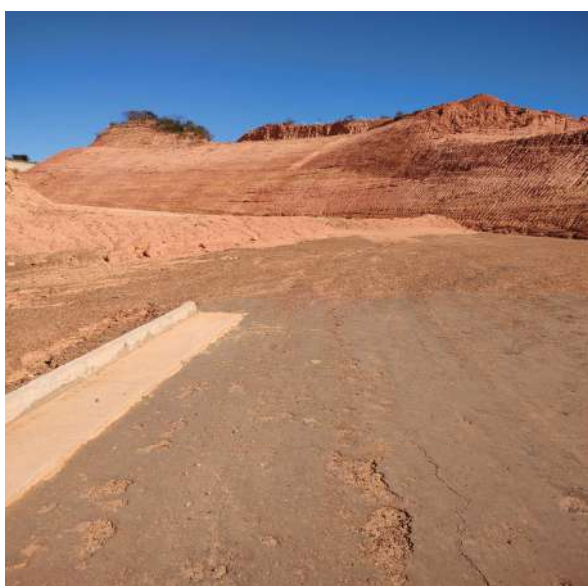
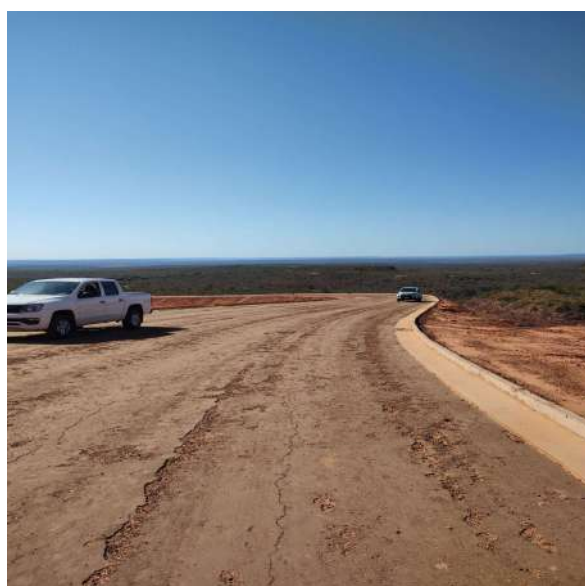
**Ocorrência:** Pavimento deteriorado na Serra do Quilombo **Data:** 13/07/2023 09:32:53
