Contrato de Parceria Público-Privada nº 003/2021  
Concessionária Grãos do Piauí Concessionária de Rodovias SPE S.A.

# RELATÓRIO GERAL DE VERIFICAÇÃO

PI 397-VI-FIS-RGV-2023-23-R00 –  
VOLUME ÚNICO

**SETEMBRO/2023**

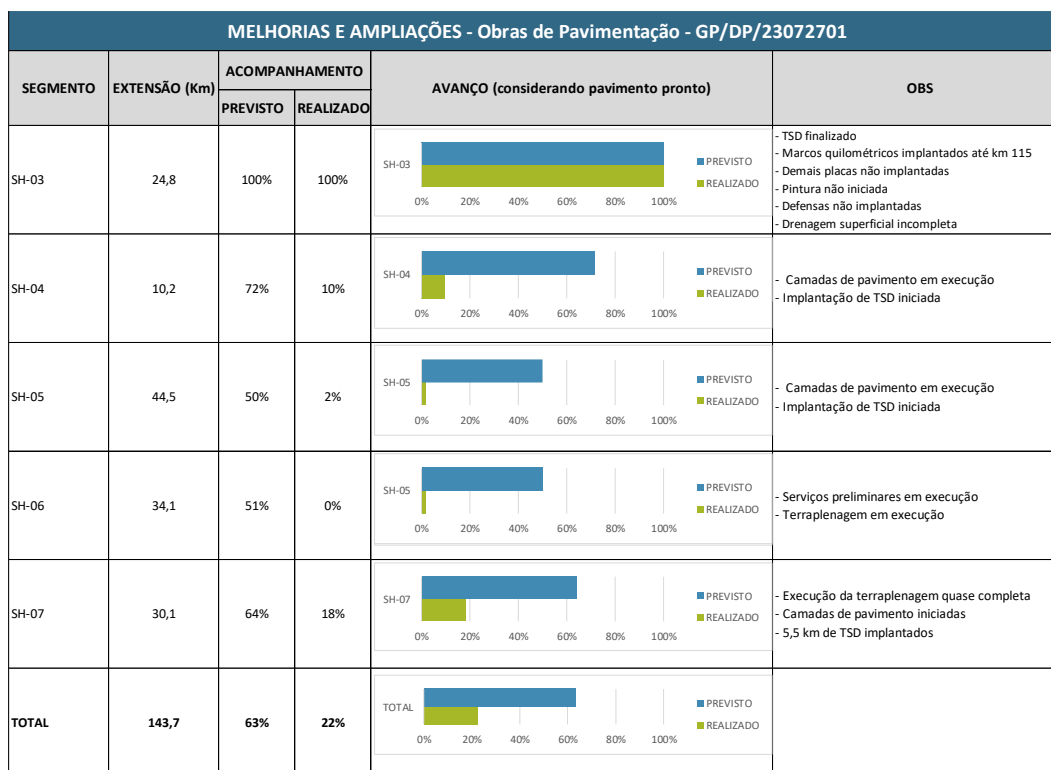
Figura 10 – Previsto x realizado – 2º ano de concessão – GP/DP/23072701

Diante disso, o Verificador elaborou comparativo entre o previsto e o executado, considerando para fins de comparação o executado como pavimento já implantado, na Figura 10 pode-se ver este comparativo.

Nas datas supracitadas, a vistoria foi realizada e constatou-se que o Segmento 03 encontrava-se com pavimento implantado (vide Figura 10 – ressaltando que o **critério de completude é a implantação do pavimento em TSD**). Contudo, *não haviam sido concluídos os serviços de sinalização (vertical e horizontal), de drenagem e de obras complementares.*

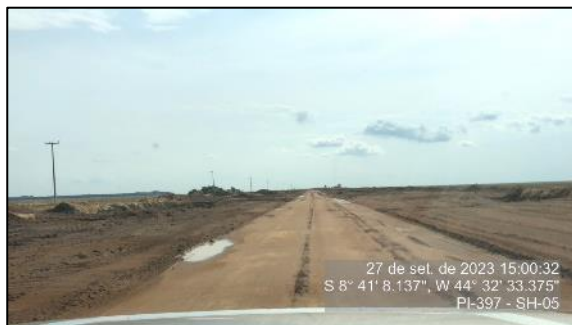
Em setembro de 2023, foi verificado um avanço de 7 km desmatados no Segmento 05 e 6 km no Segmento 06. Marcas da execução destes serviços podem ser vistas nos registros abaixo.

**Figura 19 – Serviço de desmatamento executado nas proximidades da P3 – SH-05**

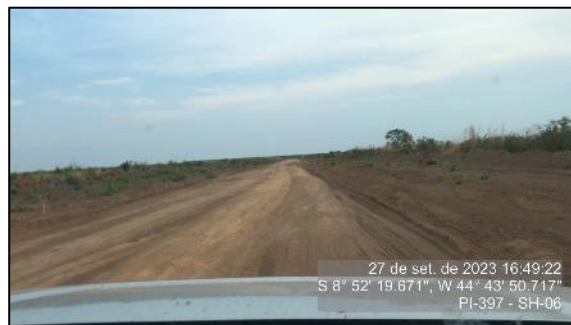
**Figura 20 – Serviço de desmatamento executado – SH-06**

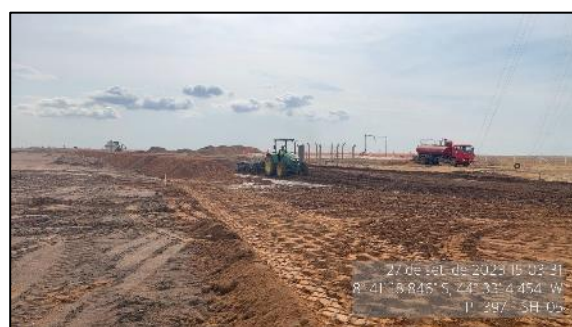
Figura 24 - Terraplenagem em execução na P3 - SH-05

Vale citar que foi iniciada a obra de implantação da P3 no Segmento 05, estando esta na fase de terraplenagem como pode ser visto na Figura 24.

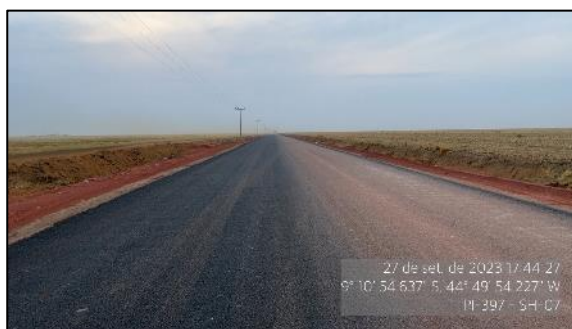
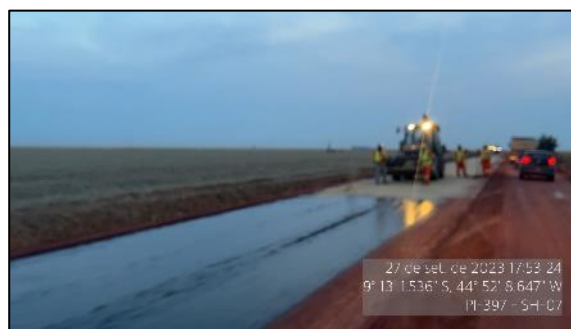
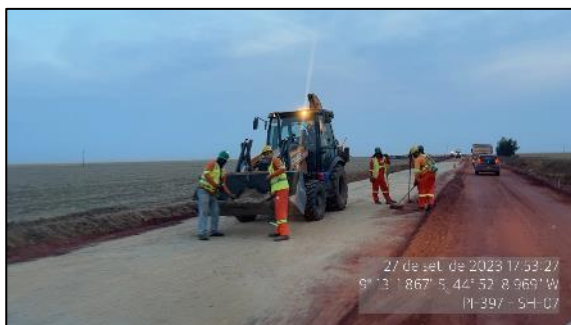
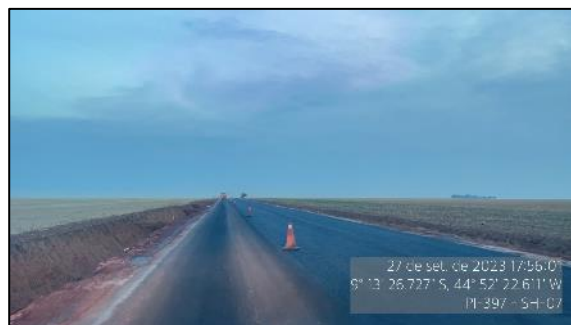
Em agosto, o TSD no segmento 07 se encontrava nas proximidades do km 232,5 em sentido decrescente. No mês seguinte, verificou-se que a extensão na qual estava sendo aplicado o TSD se estendia até as proximidades do km 222,0, totalizando cerca de 10 km atacados por TSD.

Figura 27 – TSD em execução – SH-07

Figura 28 – TSD em execução – SH-07

Figura 29 – TSD em execução – SH-07

Figura 30 – TSD em execução – SH-07

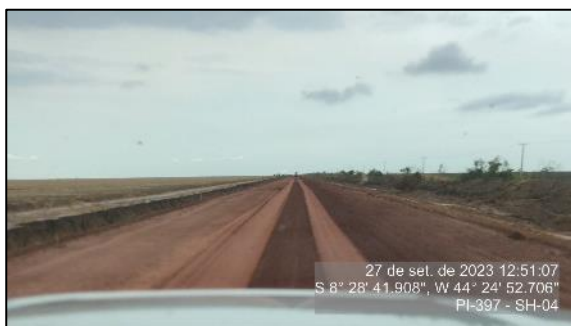
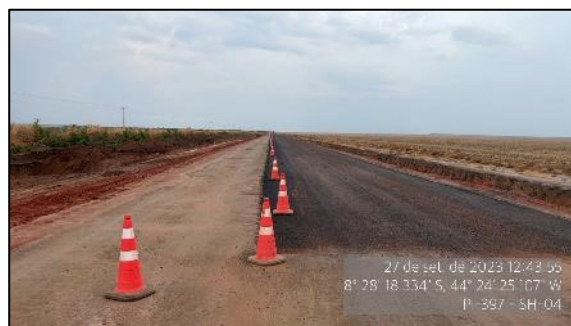
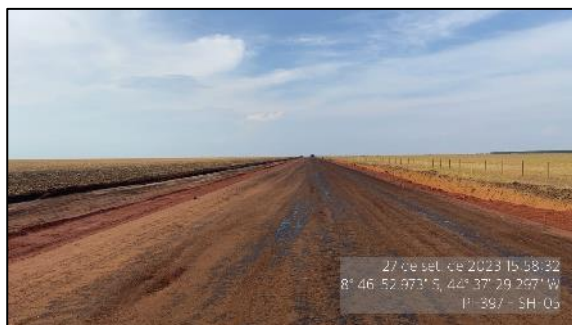
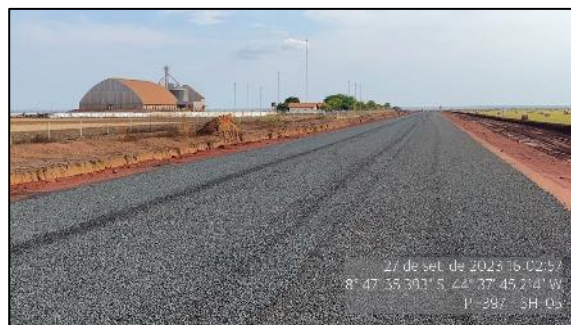
Além da aplicação do TSD, foi identificado progresso na execução das camadas de base e sub-base em ambos os segmentos. No Segmento 04 a sub-base foi executada até aproximadamente o km 121 e base até o km 120.

No segmento 05 tanto base como sub-base foram executadas até as proximidades do km 164,0. Já no segmento 06, não foram identificadas camadas de pavimento em execução.

Figura 31 - Camada de base em execução - SH-04

Figura 32 - TSD em execução - SH-04

Figura 33 – Base executada - SH-05

Figura 34 – TSD em execução - SH-05

Por fim, diante do andamento das obras verificado in loco, é importante ressaltar que restam apenas três meses para o prazo final de conclusão das obras, e também que a época chuvosa da região se aproxima, sendo necessário incrementos na produtividade das frentes de serviço para o cumprimento do prazo contratual.

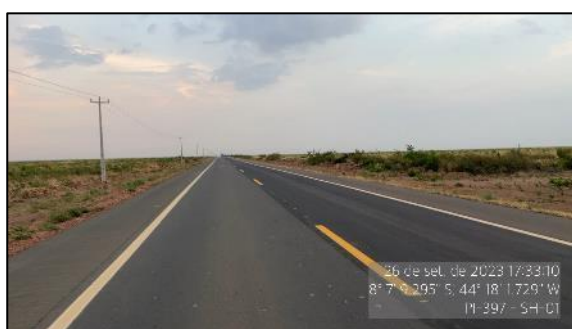
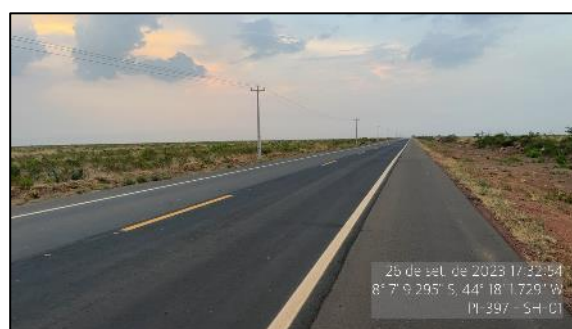
Assim como os meses anteriores, de maneira geral, a sinalização horizontal no segmento 01 apresenta bom estado (ver Figura 42 e Figura 43), considerando que nos ensaios realizados anteriormente não foram identificados trechos com retrorrefletância fora dos limites do PER.

Figura 42 – Sinalização horizontal em bom estado – SH-01

Figura 43 – Sinalização horizontal em bom estado – SH-01

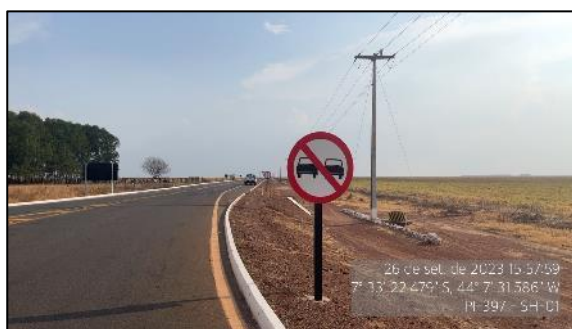
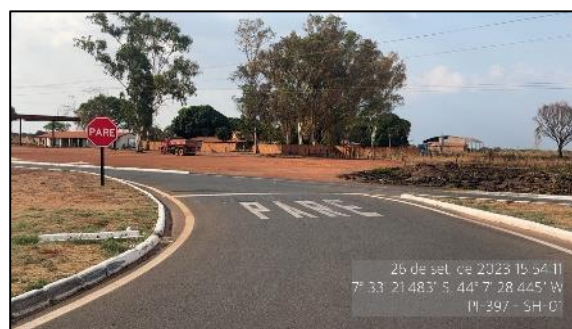
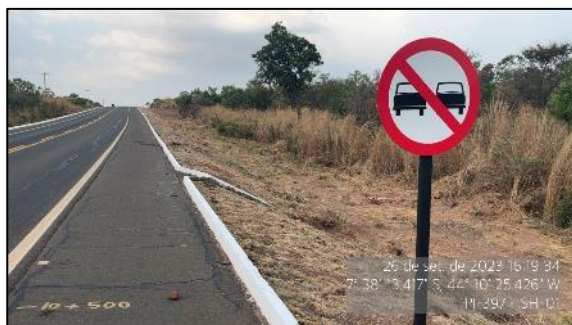
No tocante à sinalização vertical, no mês de setembro de 2023, não foram identificadas placas danificadas ou inválidas, logo, não existem ressalvas do VI quanto à Sinalização tanto vertical como horizontal neste segmento.

Figura 44 – Placa em bom estado - SH-01

Figura 45 – Placa em bom estado - SH-01

Figura 46 - Placa em bom estado – SH-01

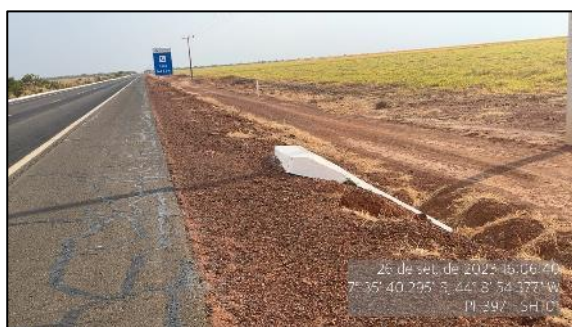
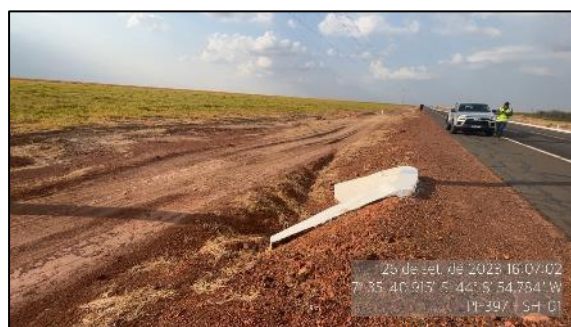
Quanto aos dispositivos de drenagem presentes no Segmento 01, verificou-se que os bueiros se encontram desobstruídos e a vegetação em torno deles não obstrui o fluxo da água. Exemplos de dispositivos de drenagem implantados no segmento podem ser vistos abaixo.

Figura 48 – Bueiro desobstruído no km 0.1 – SH-01

Figura 49 – Bueiro desobstruído no km 0.1 – SH-01

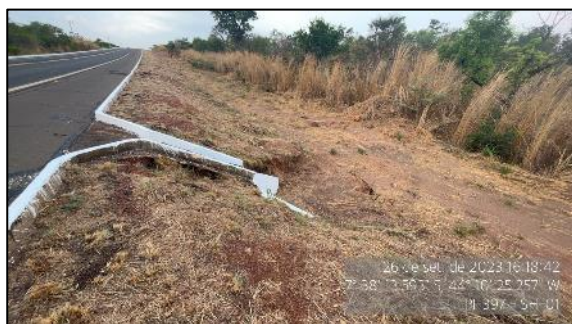
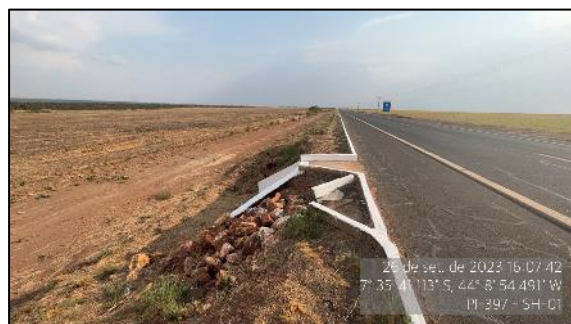
Figura 50 – Bueiro limpo implantado no km 5 – SH-01

Figura 51 – Bueiro limpo implantado no km 5 – SH-01

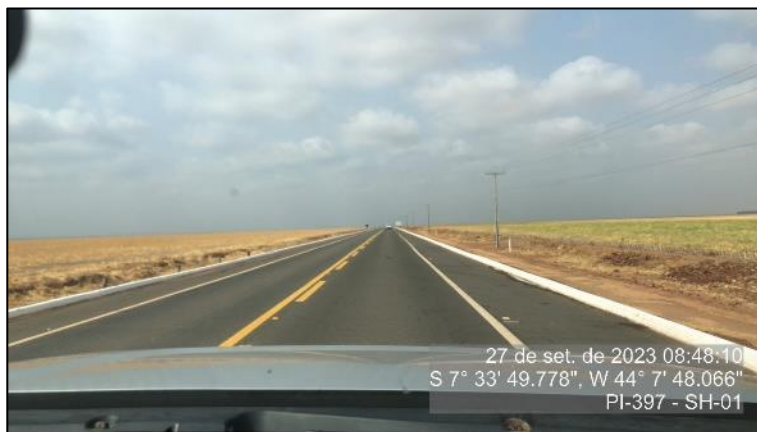
Assim como relatado anteriormente, verificou-se que os meio-fio presentes no segmento 01 se apresentavam caídos, como pode ser visto nas laterais da Figura 52.

Figura 52 - Caiação do meio-fio – SH-01

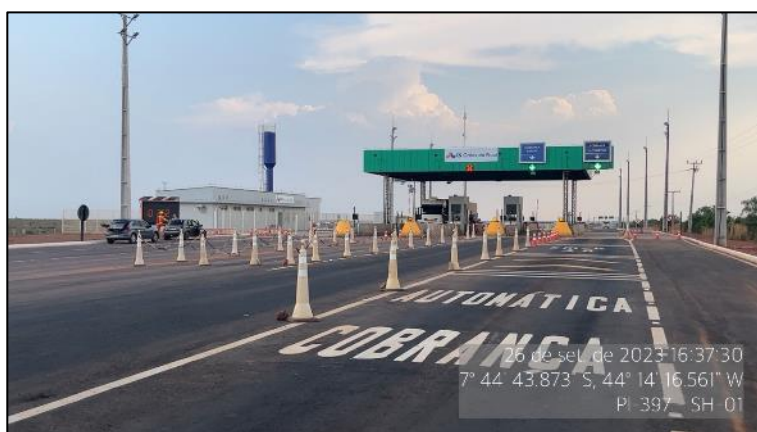
Em maio de 2023, foi expedido ato autorizativo para início da operação da Praça P1 e o início da cobrança de pedágio. Dito isto, o Verificador acompanhou novamente o processo da cobrança e avaliou o estado da sinalização, pavimento, estrutura, edificação e iluminação da praça P1.

Figura 53 - Praça P01 em operação - SH-01

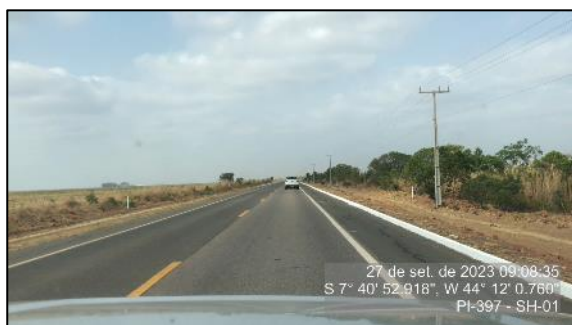
A respeito da altura da vegetação, considerando que se a região se encontra fora da época de chuvas e também considerando a execução dos serviços de roçada de cerca a cerca (promovidos pela Concessionária em setembro de 2023 - Figura 55), não foram identificados em setembro de 2023, pontos com vegetação acima do limite do PER (30 cm para as áreas até 4 metros do bordo e 10 cm para os trevos e interseções).

Figura 54 – Vegetação baixa nos bordos da pista – SH-01

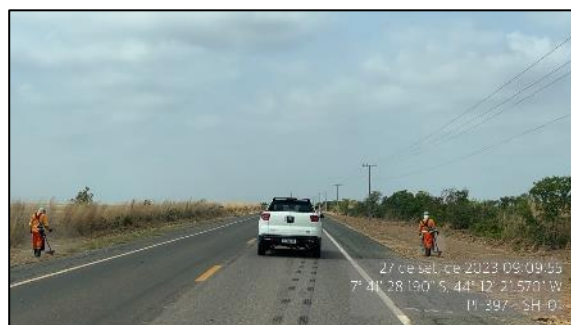
Figura 55 – Serviços de roçada em execução – SH-01

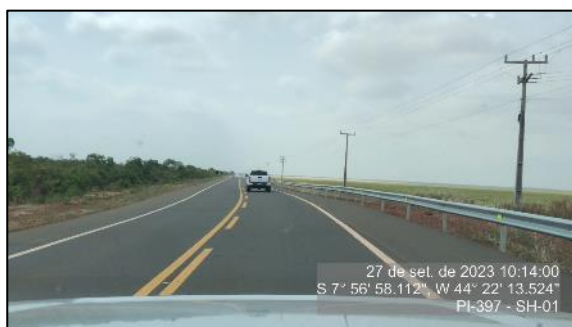
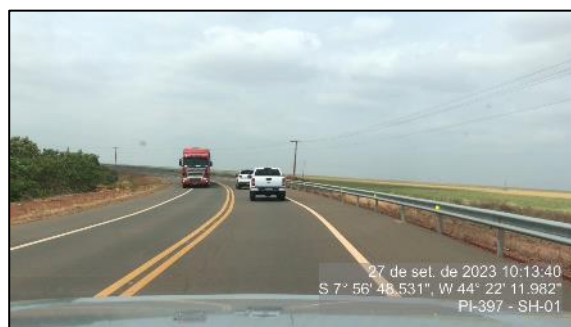
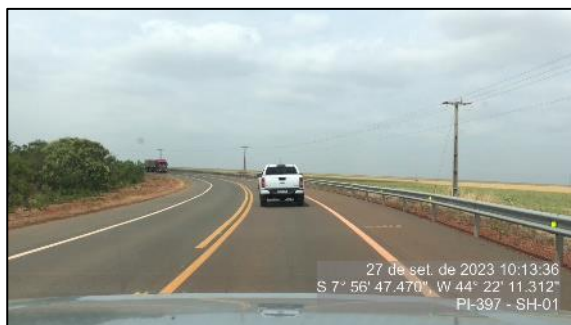
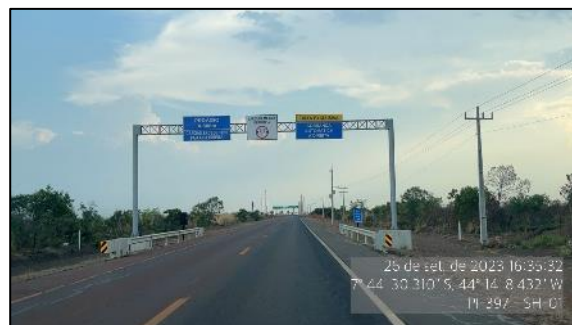
A respeito dos dispositivos de proteção e segurança (defensas laterais, barreiras, etc.), não foram identificados dispositivos danificados. Entre a Figura 56 e a Figura 59 estão apresentados os registros do estado de conservação dos dispositivos.

Figura 56 - Defesa lateral implantada - SH-01

Figura 57 - Defesa lateral implantada - SH-01

Figura 58 - Defesa lateral do pórtico implantada - SH-01

Figura 59 - Defesa lateral do pórtico da P1 - SH-01

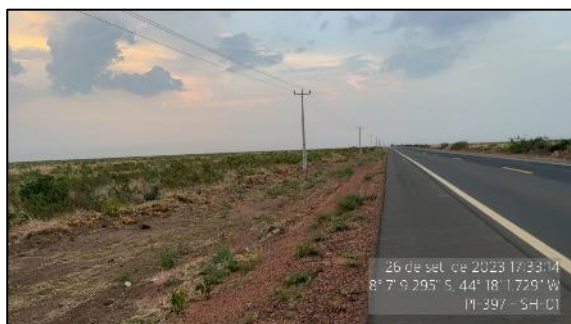
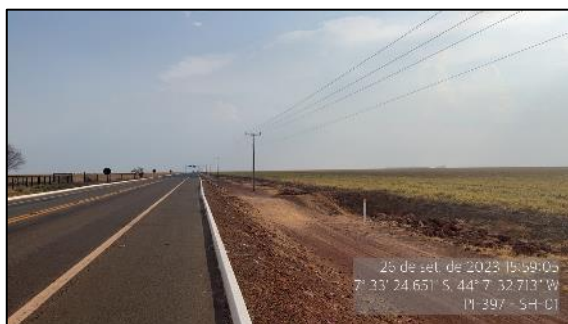
Na vistoria de setembro/23, os terraplenos ou estruturas de contenção verificados não apresentaram risco (ver Figura 60 e Figura 61), dispensando intervenção emergencial no corpo estradal da rodovia.

Figura 60 - Talude em bom estado - SH-01

Figura 61 - Talude em bom estado - SH-01

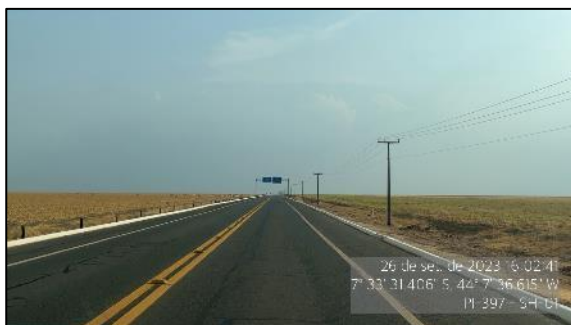
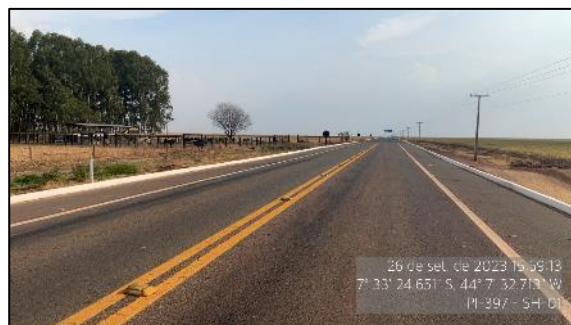
Em setembro de 2023, não foram identificadas tachas refletivas danificadas no segmento 01, o registro das Figura 62 e Figura 63 ilustra o bom estado das tachas implantadas.

Figura 62 - Tachas refletivas em bom estado - SH-01

Figura 63 - Tachas refletivas em bom estado - SH-01

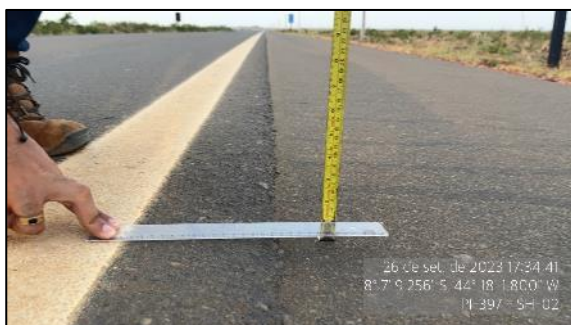
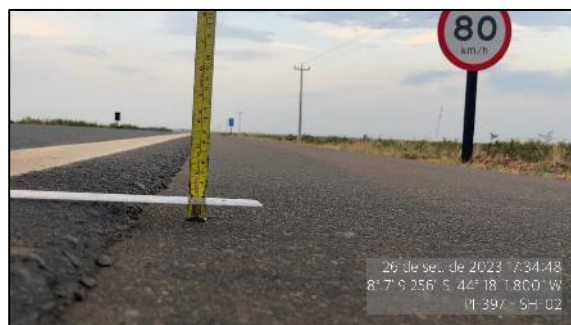
Além disso, não foram identificados pontos com degrau do acostamento superior a 3 cm, como dita o item 5.3.7 do PER. Registros da medição do degrau podem ser vistos abaixo.

Figura 64 - Medição do degrau do acostamento - SH-01

Figura 65 - Medição do degrau do acostamento - SH-01

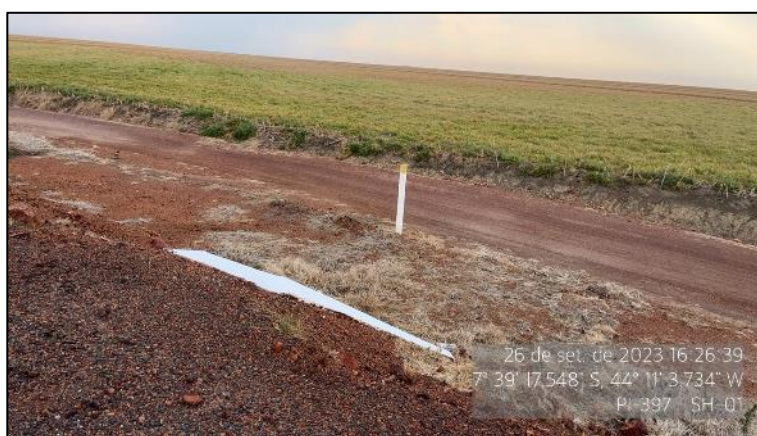
Por fim, como já apresentado nos relatórios anteriores, o serviço de implantação de delimitadores de faixa de domínio se mantém até proximidades do km 45 do Segmento 01.

Figura 66 - Delimitador da faixa de domínio implantado - SH-01

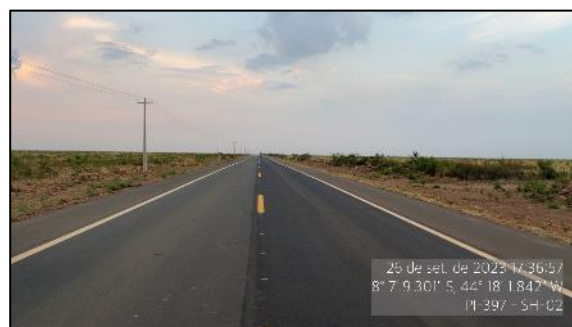
Na Figura 67 e na Figura 68, pode ser visto o bom estado de conservação do pavimento.

Figura 68 - Pavimento em bom estado - SH-02

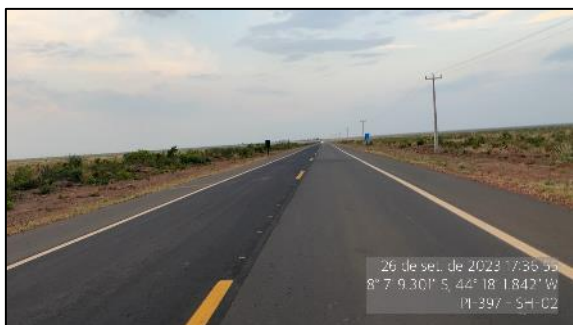
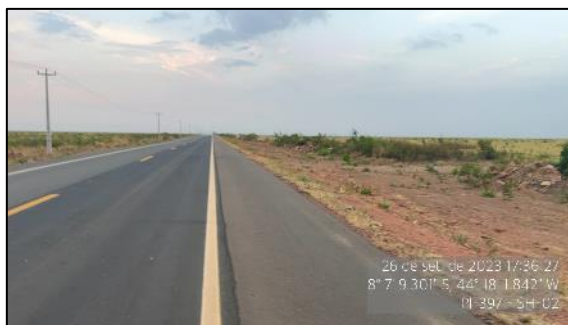
O bom estado da pintura pode ser visto na Figura 69 e na Figura 70.

Figura 69 - Pintura da pista em bom estado - SH-02

Figura 70 - Pintura da pista em bom estado - SH-02

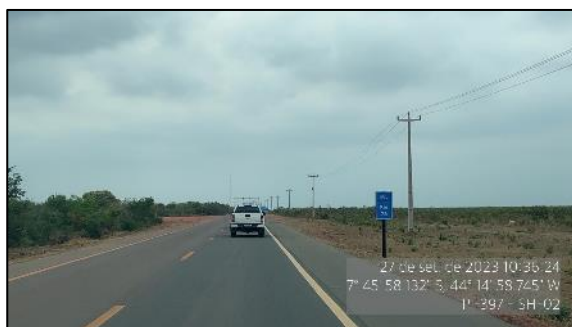
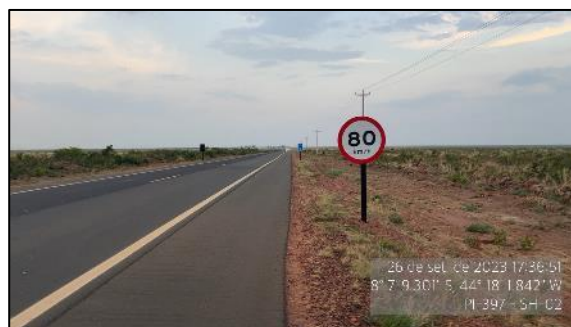
A respeito da Sinalização Vertical, não foram identificadas placas danificadas, logo não restam ressalvas quanto à sinalização vertical. Exemplos de placas em bom estado podem ser vistos na Figura 71 e na Figura 72 abaixo.

Figura 71 - Placa em bom estado - SH-02

Figura 72 - Placa em bom estado - SH-02

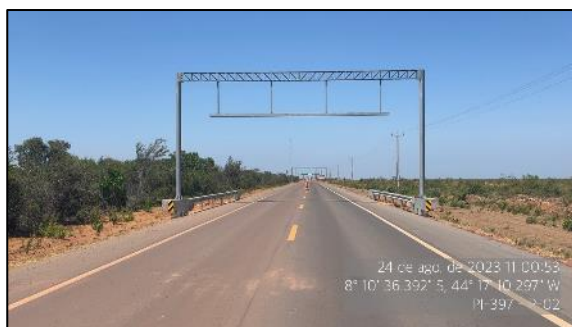
- Sinalização aérea do pórtico galibo (placas) e sinalização do detector de altura (marcação zebrada);
- Sinalização horizontal das pistas de cobrança e das faixas limite de fila (tanto 300 como de 600m - ver item 3.5);
- Servidor não estava implantado na praça;
- O cercado da edificação e algumas esquadrias não estavam implantadas.

**Figura 73 – Ausência de zebração no detector de altura da P2 - SH-02 – ago/23**

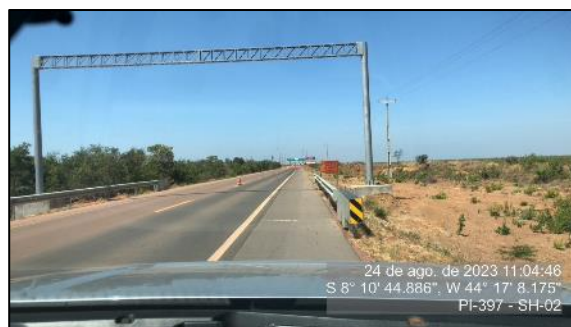
**Figura 74 – Ausência de sinalização aérea no pórtico galibo da P2 - SH-02 – ago/23**

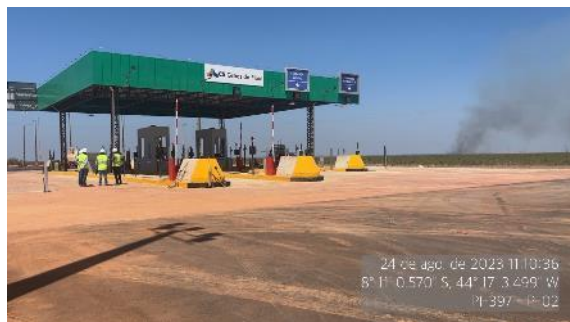
Figura 75 – Estado geral da P2 - SH-02 – ago/23

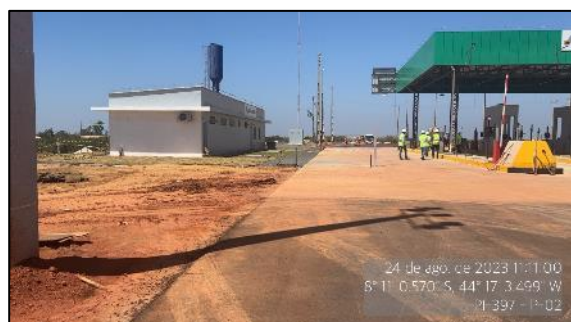
Figura 76 – Edificação de apoio da P2 sem cercado - SH-02 – ago/23

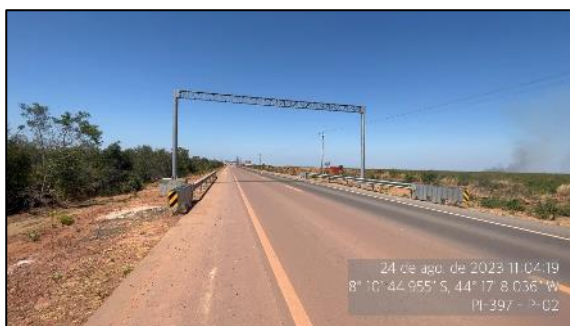
Figura 77 – Ausência de marcação de fila de 600 m da P2 - SH-02 – ago/23

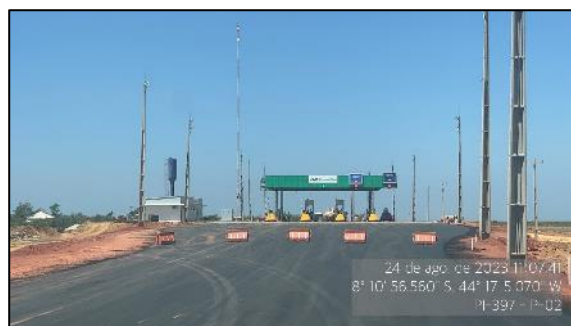
Figura 78 – Ausência da sinalização das pistas de cobrança da P2 - SH-02 – ago/23

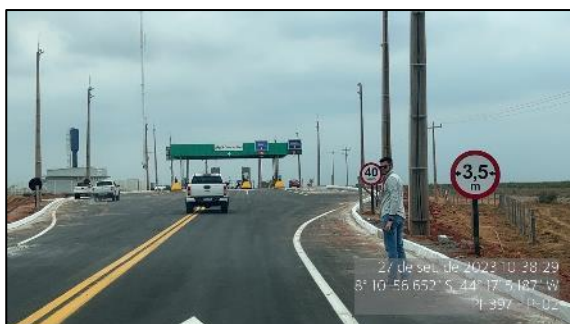
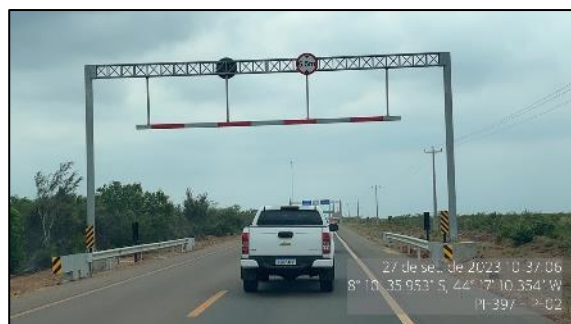
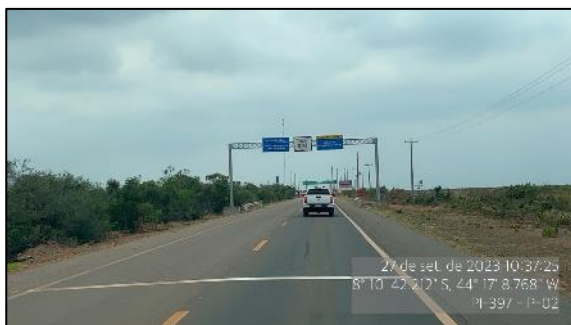
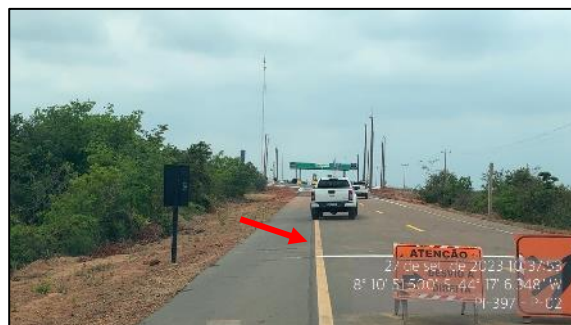
No mês de setembro de 2023, o Verificador, junto ao CMOG, realizou nova vistoria da Praça de Pedágio P02 e do Segmento 03. Quanto à P2, foi verificado nesta data que as pendências antes listadas (ago/23) foram sanadas conforme pode ser visto nos registros abaixo.

Figura 79 – Sinalização horizontal na P2 - SH-02

Figura 80 – Zebrado no detector de altura - SH-02

Figura 81 – Marcação de fila de 600 m da P2 - SH-02

Figura 82 – Marcação de fila de 300 m da P2 - SH-02

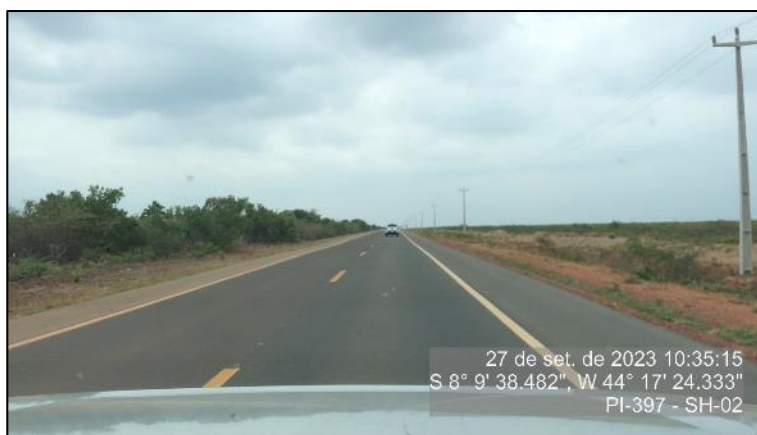
Quanto à altura da vegetação, não foram verificados pontos com altura superior ao determinado pelo PER (30 cm para as áreas a até 4 metros do bordo). Além disso, foi verificada a execução de serviços de roçada de cerca a cerca em toda a extensão do segmento, marcas desses serviços podem ser vistos nos bordos da pista conforme a Figura 83.

Figura 83 - Altura da vegetação no segmento - SH-02

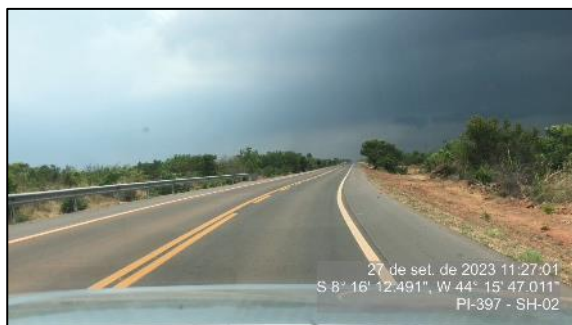
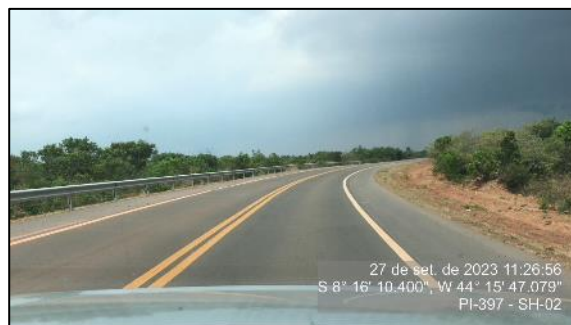
A respeito dos dispositivos de proteção e segurança (defensas metálicas, barreiras de concreto etc.), não foram identificados dispositivos danificados. Nas Figura 84 e Figura 85 constam os registros do estado de conservação dos dispositivos.

Figura 84 - Defesa lateral em bom estado - SH-02

Figura 85 - Defesa lateral em bom estado - SH-02

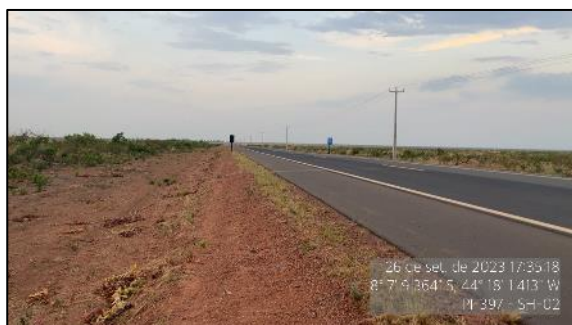
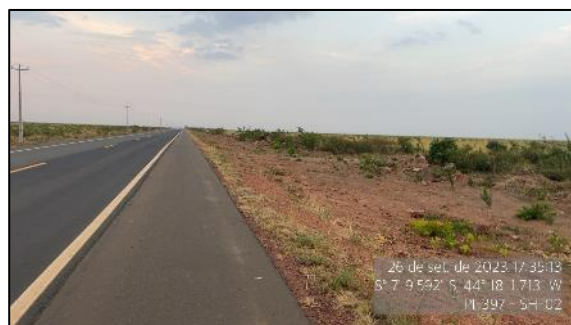
Durante a vistoria de setembro/23, não se verificou terraplenos ou estruturas de contenção para este segmento homogêneo que apresentassem risco de intervenção emergencial ao corpo estradal da rodovia (ver Figura 86 e Figura 87).

Figura 86 - Talude em bom estado - SH-02

Figura 87 - Talude em bom estado - SH-02

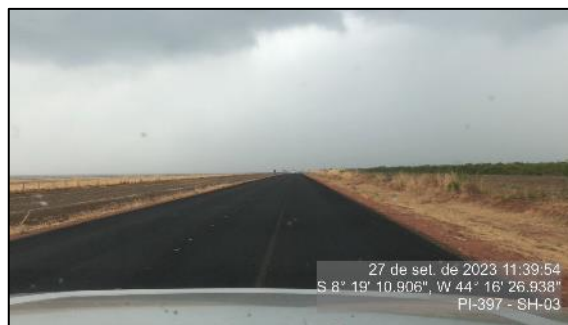
Figura 89 - TSD implantado - SH-03

Apesar do pavimento não ter apresentado patologias aparentes, deve-se aguardar o resultado e a análise dos ensaios para que possa ser considerado como efetivamente implantado o pavimento do Segmento 03.

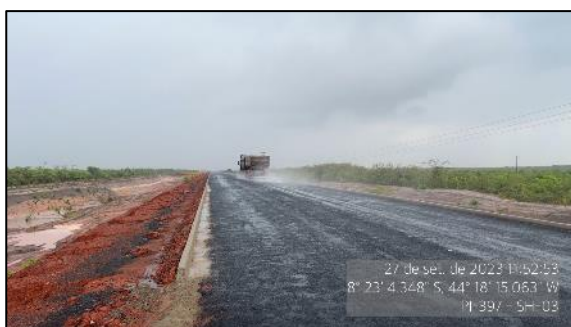
No tocante a Drenagem Superficial, em setembro de 2023 verificou-se que foram implantados os meio-fio presentes no projeto executivo, porém, estes não se encontravam com caiação executada. Além disso, não foram implantadas todas as descidas d'água previstas em projeto, pois podem ser vistos os espaçamentos nos meio-fio implantados referentes às descidas.

Figura 90 - Meio-fio implantado - SH-03

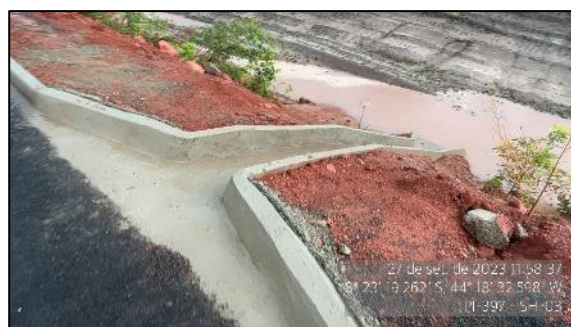
Figura 91 - Descida d'água implantada - SH-03

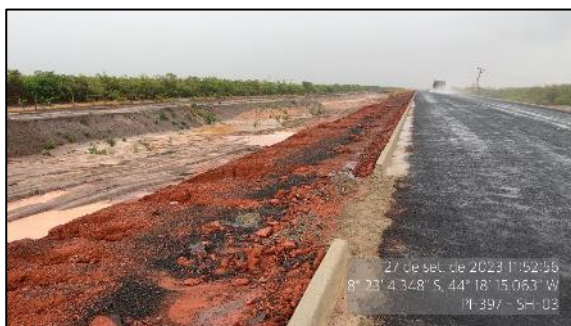
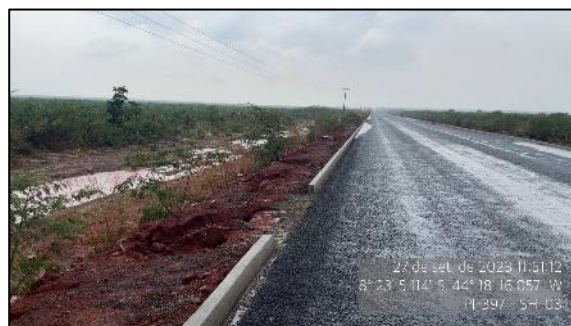
Figura 92 - Espaçamento para descida d'água - SH-03

Figura 93 - Espaçamento para descida d'água - SH-03

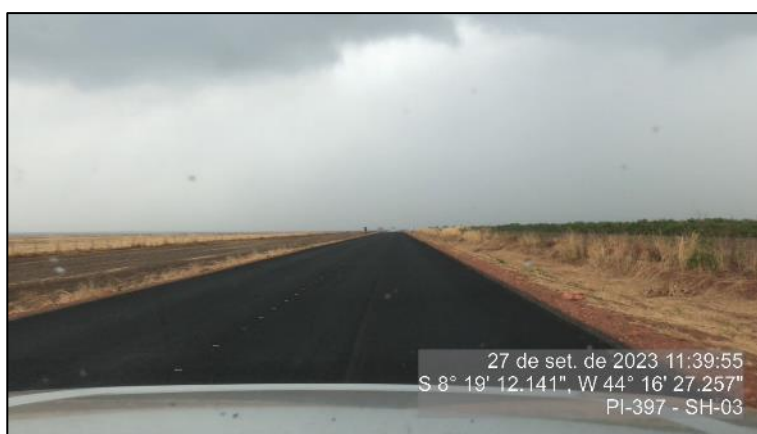
Quanto à altura da vegetação, o item 12 da Tabela 30 determina que a vegetação deve ser entregue com até 20,0 cm de altura na faixa de domínio. Considerando o desmatamento realizado pela obra de pavimentação e o período seco na região, a vegetação neste segmento segue controlada e dentro dos padrões do PER, conforme exibido pela Figura 94.

Figura 94 - Vegetação baixa no segmento - SH-03

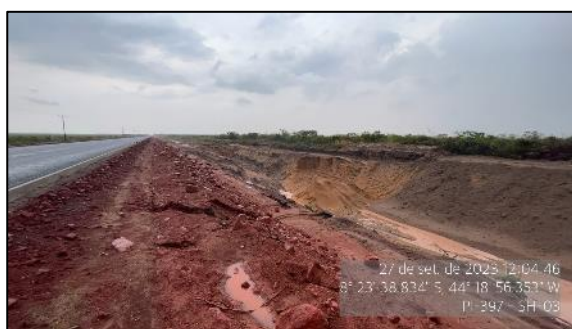
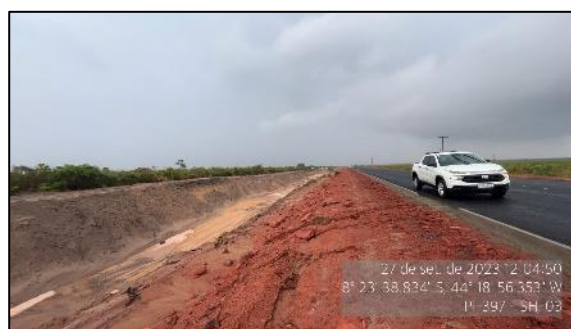
Também é importante mencionar que foram identificados, no Segmento 3, pontos com grande desnível entre pista e bordo (exemplos podem ser vistos nas Figura 95 e Figura 96), devido principalmente às caixas de empréstimo utilizadas nas obras. Nesses pontos serão necessárias ou reaterros para suavizar esse desnível ou implantação de proteções laterais.

A respeito dos dispositivos de proteção e segurança (defensas metálicas, barreiras de concreto etc.), não foram identificados dispositivos danificados implantados neste segmento. Na Figura 84 e na Figura 85 constam os registros de pontos com elevado desnível entre o bordo da pista e a base do talude de aterro, devido principalmente às caixas de empréstimo lateral ainda não conformadas presentes no trecho.

Figura 95 – Ponto com ausência de proteção lateral – SH-03

Figura 96 – Ponto com ausência de proteção lateral – SH-03

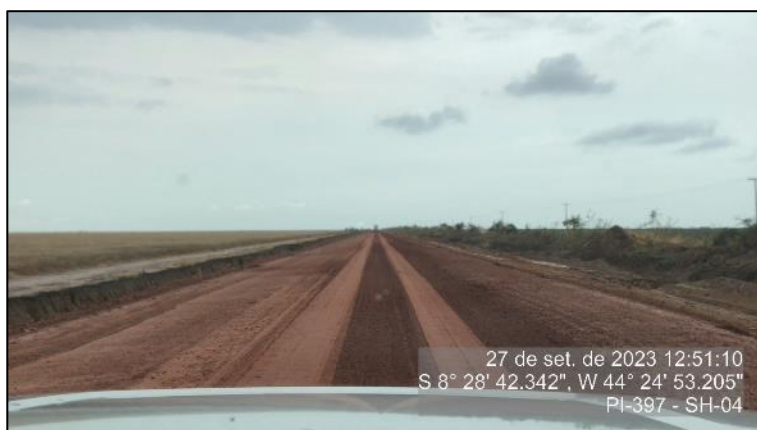
O avanço das obras de pavimentação traz consigo a atuação de patrulhas de terraplenagem no segmento 04. A atuação destas patrulhas mantém a trafegabilidade boa no segmento, como já afirmado em relatórios anteriores. O bom estado da faixa de rolamento do segmento pode ser visto na Figura 98.

Figura 98 - Pista de rolamento em bom estado - SH-04

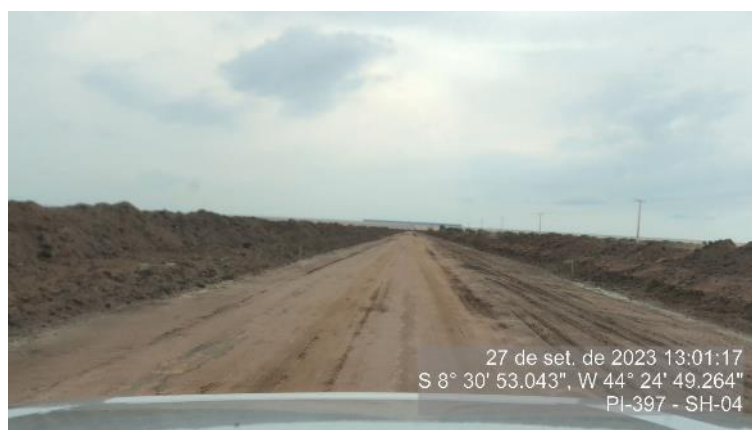
Com o progresso das obras de melhoria e ampliação no segmento, foram executados serviços de desmatamento na faixa de domínio. Logo, em setembro não foram identificados trechos com vegetação alta.

Figura 99 – Trecho em obra com serviço de limpeza executado - SH-04

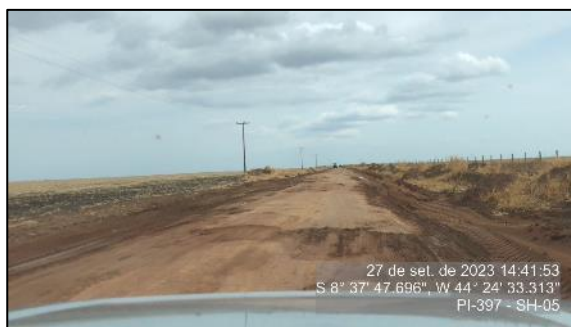
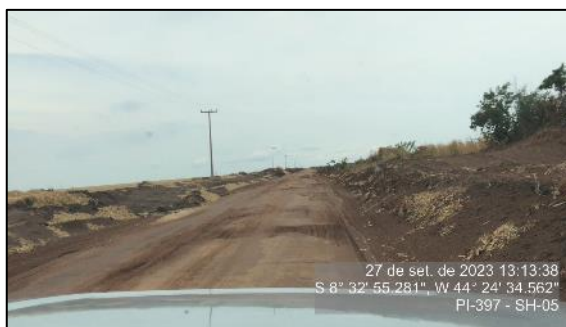
Em meses anteriores foi atestada a boa trafegabilidade no segmento, porém, no mês de setembro de 2023. Em virtude do tráfego e do fato dos serviços de terraplenagem se estenderem por uma área de aproximadamente 15 km (com terraplenagem atacada – consultar item 3.1 deste Relatório), foi detectado desconforto ao trafegar neste segmento (ver Figura 100 e Figura 101), originado da presença de material não compactado no leito estradal.

Figura 100 - Irregularidade no leito estradal - SH-05

Figura 101 - Irregularidade no leito estradal - SH-05

As irregularidades na faixa de rolamento do segmento foram detectadas principalmente no início do segmento (trecho não atacado pela obra) e, na data da vistoria ocorreu precipitação no trecho sendo notados pontos com acúmulo de água

Considerando o prazo contratual para pavimentação deste Segmento, recomenda-se atenção à trafegabilidade e incremento na produtividade da obra de pavimentação.

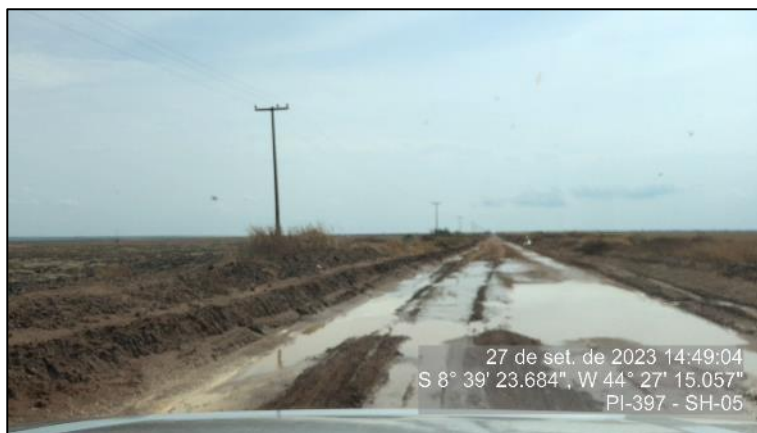
neste segmento, evento que se não for considerado pode provocar pontos de interrupção de tráfego enquanto não for pavimentado o segmento.

Figura 102 - Ponto com acúmulo de água - SH-05

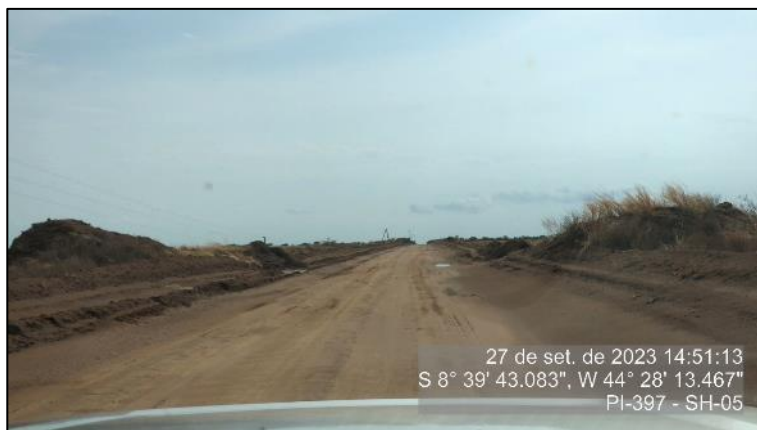
Considerando a execução de tais serviços, em setembro de 2023 não foram identificados trechos com vegetação alta.

Figura 103 – Trecho com vegetação baixa após intervenções - SH-05

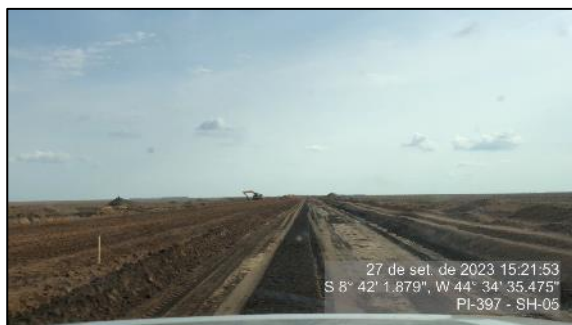
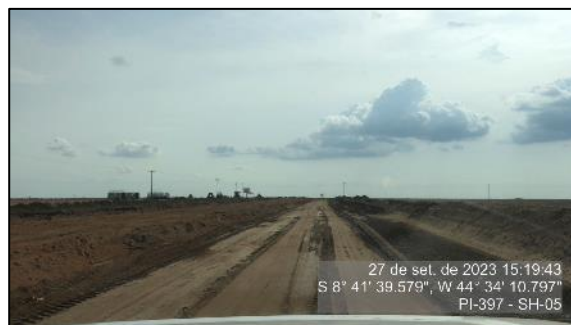
Em setembro de 2023 verificou-se o início dos serviços de terraplenagem no local de implantação da P3, cujos registros podem ser vistos nas Figura 104 e Figura 105.

Figura 104 – Serviços de Terraplenagem da P3 - SH-05

Figura 105 – Serviços de Terraplenagem da P3 - SH-05

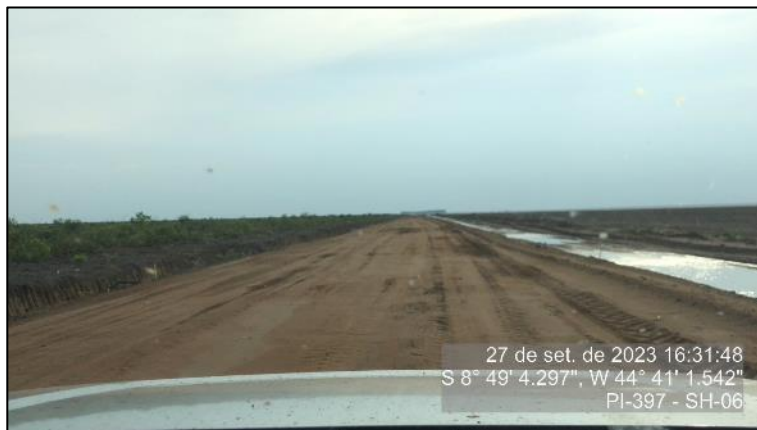
Com o início das obras de melhoria e ampliação no segmento, foram executados serviços de desmatamento na faixa de domínio. Logo, em setembro não foram identificados trechos com vegetação alta.

Figura 107 - Vegetação no bordo da pista - SH-06

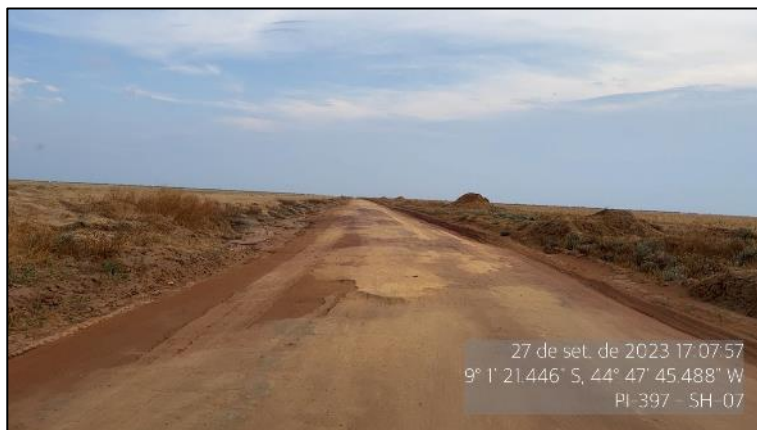
O registro da Figura 108 ilustra o bom estado do subleito neste segmento.

Figura 108 - Pista de rolamento em bom estado - SH-07

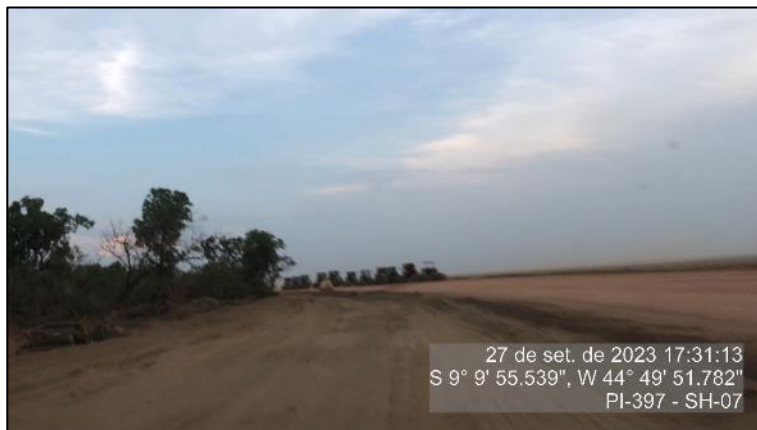
Tendo em vista a retomada a obra de pavimentação e consequentemente dos serviços de desmatamento, em setembro de 2023, não foram identificados pontos com vegetação alta.

Figura 109 - Vegetação nos bordos da pista - SH-07

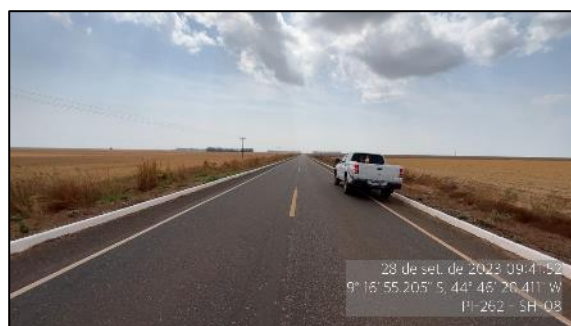
Em setembro de 2023, não foram verificados buracos, panelas e/ou deformações na superfície do pavimento (afundamentos, trincas FC-3, etc.) tanto na faixa de rolamento como no acostamento.

Figura 112 - Pavimento em bom estado - SH-08

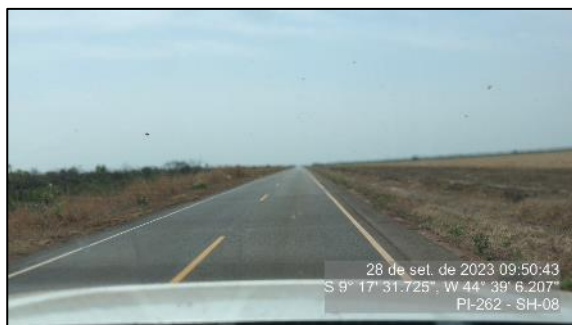
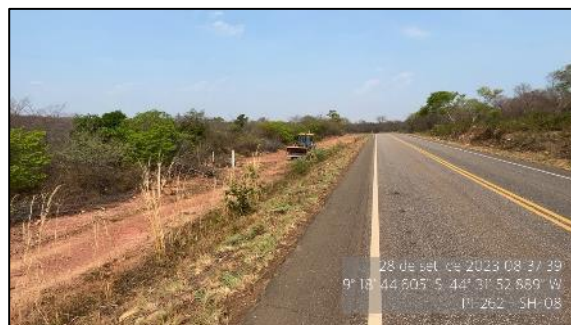
A sinalização horizontal do Segmento 08 segue em bom estado de conservação, apresentando retrorrefletância conforme os padrões do PER (com base no ensaio realizado no início de 2023), como já levantado em ensaios anteriores. O estado da pintura pode ser visto nas Figura 113 e Figura 114.

Figura 113 - Sinalização horizontal - SH-08

Figura 114 - Sinalização horizontal - SH-08

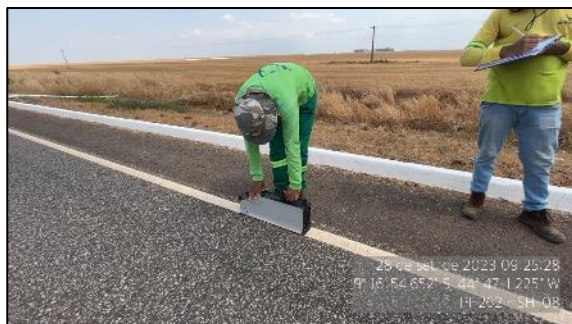
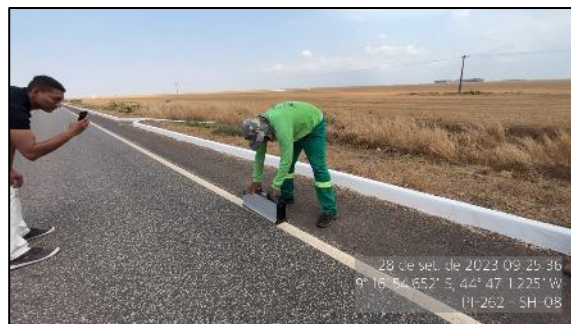
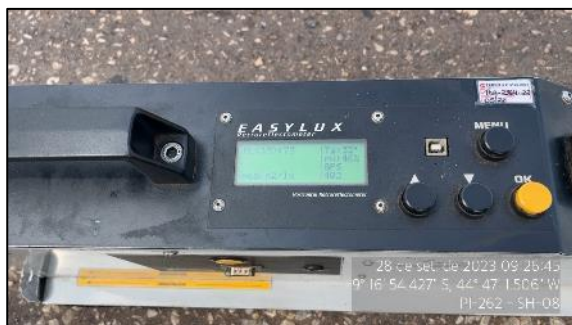
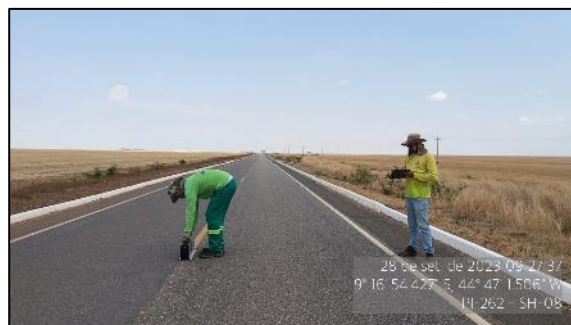
Vale ressaltar que foram iniciados os ensaios de retrorrefletância a partir do km 0,0 da PI-262 (final do Segmento 08), a execução destes ensaios foi vistoriada também pelo CMOG e pela Concessionária, registros dessa atividade podem ser vistos abaixo.

Figura 115 - Ensaios de retrorrefletância - SH-08

Figura 116 - Ensaios de retrorrefletância - SH-08

Figura 117 - Ensaios de retrorrefletância - SH-08

Figura 118 - Ensaios de retrorrefletância - SH-08

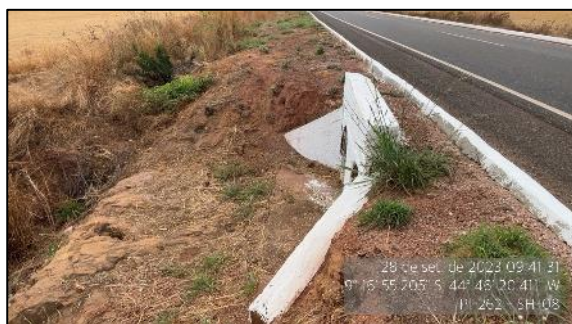
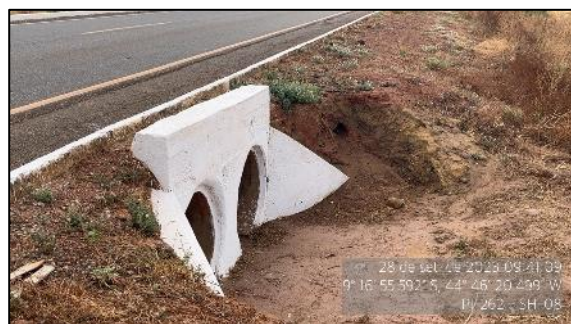
Quanto aos dispositivos de drenagem presentes no Segmento 08, verificou-se que os bueiros se encontram desobstruídos e a vegetação em torno deles não obstrui o fluxo da água. Exemplos de dispositivos de drenagem implantados no segmento podem ser vistos na Figura 119 e na Figura 120.

Figura 119 – Bueiro km 28 limpo e desobstruído - SH-08

Figura 120 - Bueiro km 28 limpo e desobstruído - SH-08

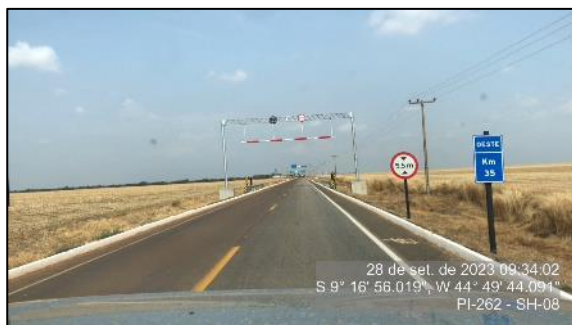
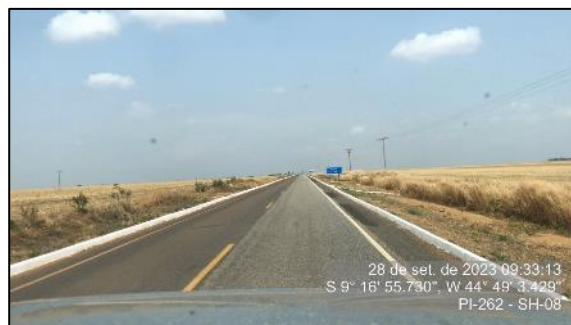
Como relatado no mês anterior, os dispositivos de drenagem superficial se encontram caídos e sem danos aparentes, sendo assim, o Verificador não apresenta ressalvas quanto a este indicador.

Figura 121 - Caiação executada - SH-08

Figura 122 - Caiação executada - SH-08
