Contrato de Parceria Público-Privada nº 003/2021  
Concessionária Grãos do Piauí Concessionária de Rodovias SPE S.A.

# RELATÓRIO GERAL DE VERIFICAÇÃO

PI 397-VI-FIS-RGV-2023-23-R00 –  
VOLUME ÚNICO

**SETEMBRO/2023**

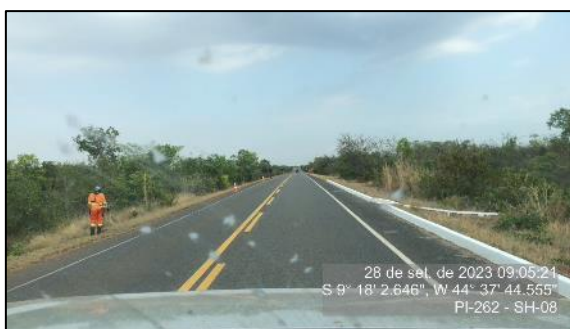
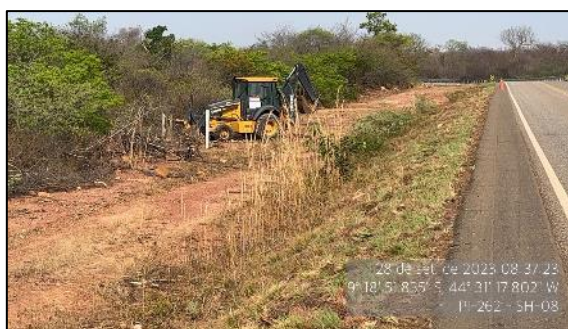
Quanto à altura da vegetação, em setembro foi verificada a execução dos serviços de roçada de cerca a cerca (ver Figura 123 e Figura 124), logo, pontos com altura superior ao determinado pelo PER (30 cm para as áreas até 4 metros do bordo e 10 cm para os trevos e interseções) não foram identificados.

Figura 123 – Roçada de cerca a cerca em execução - SH-08

Figura 124 – Roçada de cerca a cerca em execução - SH-08

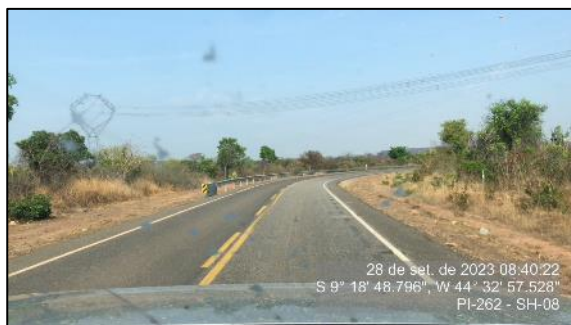
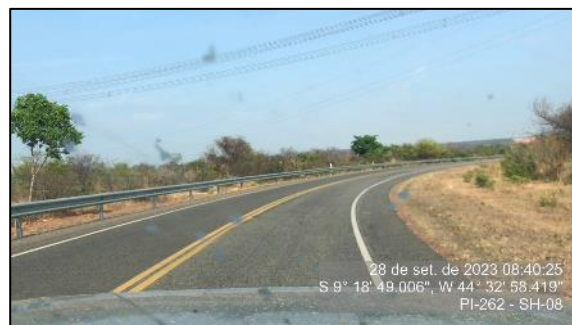
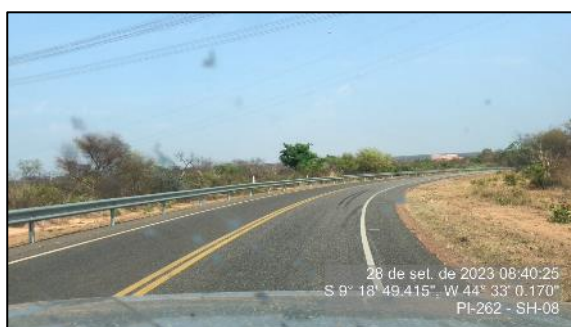
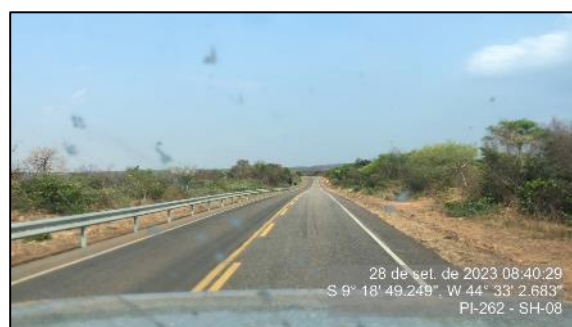
A respeito dos dispositivos de proteção e segurança (defensas metálicas, barreiras de concreto, etc.), não foram identificados dispositivos danificados, entre a Figura 125 à Figura 128 estão apresentados os registros do estado de conservação dos dispositivos.

Figura 125 - Defensas laterais implantadas - SH-08

Figura 126 - Defensas laterais implantadas - SH-08

Figura 127 - Defensas laterais implantadas - SH-08

Figura 128 - Defensas laterais implantadas - SH-08

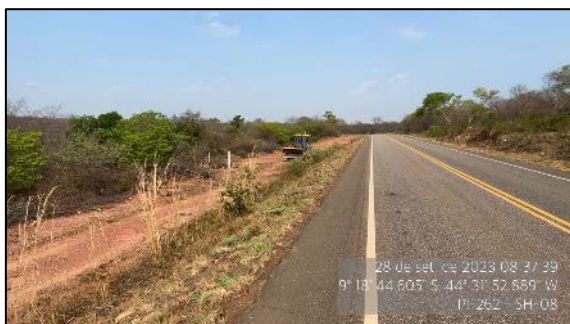
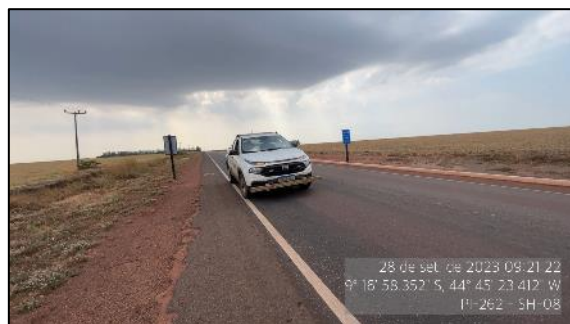
Durante a vistoria de setembro/23, para este segmento homogêneo não foram identificados taludes com necessidade de intervenções emergenciais.

Figura 129 - Talude em bom estado - SH-08

Figura 130 - Talude em bom estado - SH-08

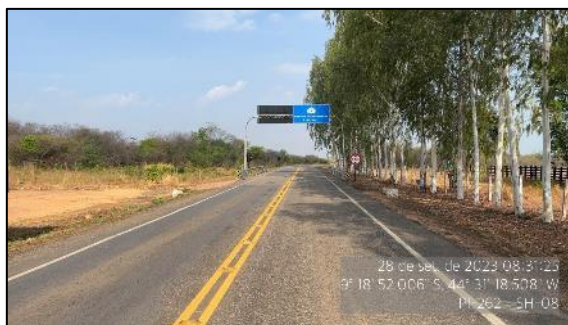
Em setembro de 2023, foram detectados danos às tachas refletivas implantadas no km 0,0 do Segmento 08 (interseção com a BR-135), esta ocorrência pode ser visualizada no item 3.5 deste Relatório. Registros das tachas implantadas no segmento 08 podem ser vistos abaixo.

Figura 132 – Tachas refletivas em bom estado - SH-08

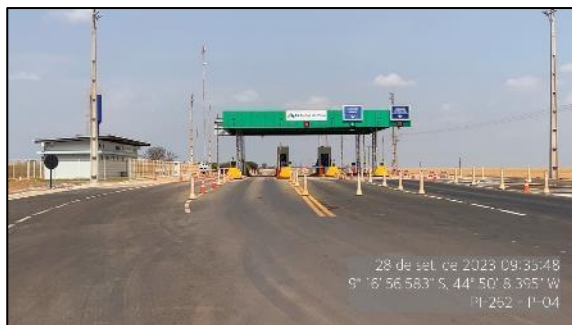
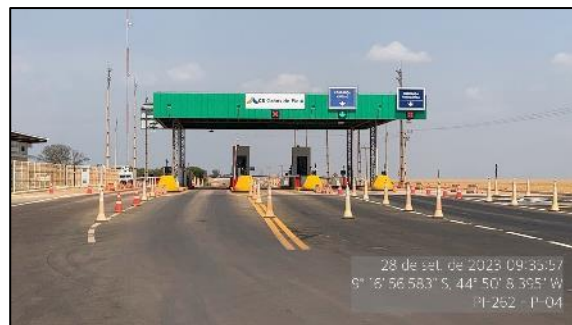
Figura 133 - Praça P4 em operação - SH-08

Figura 134 - Praça P4 em operação - SH-08

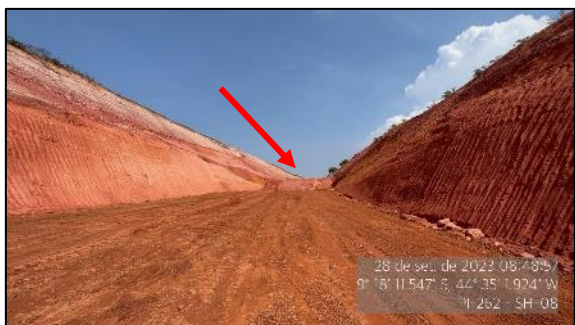
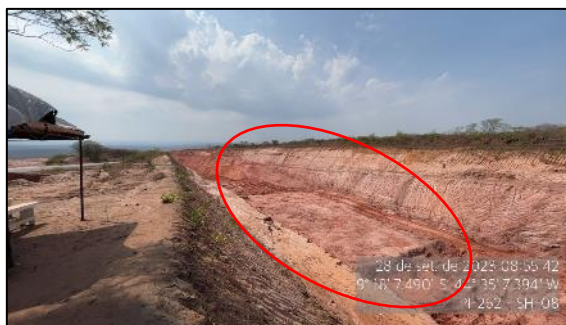
Sobre a Serra do Quilombo, verificou-se que houve avanço na terraplenagem da obra e que foram executados serviços de escavação de material de 3ª categoria com uso de explosivos na região (ver Figura 135 e Figura 136). Sobre esta obra, vale citar que deve ser concluída antes da época chuvosa da

Dentre os serviços supracitados, foi observado a preparação para escavação de material de terceira categoria com uso de explosivos, ação que requer segurança e isolamento do trecho em que ocorrerá a detonação.

**Figura 135 – Trecho no qual houve preparo para detonação – SH-08**

**Figura 136 – Trecho no qual houve preparo para detonação – SH-08**

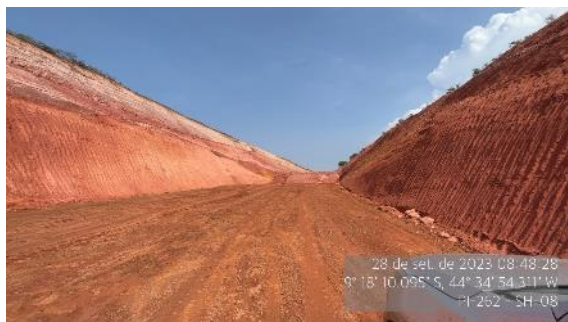
região, dado que os taludes de corte no trecho estão desprotegidos em relação ao escoamento pluvial (Figura 137).

Ademais, durante sua vistoria o Verificador observou que os taludes laterais do novo traçado apresentavam elevada altura e não havia ainda sido implantados dispositivos de drenagem que protegessem esses taludes do escoamento pluvial.

**Figura 137 – Talude sem proteção contra chuva – SH-08**

Cabe ressaltar que a época chuvosa da região se aproxima, este fator agrava o risco de erosão nos taludes, podendo ocasionar movimentos de terra em direção à pista, acarretando risco à segurança do usuário.

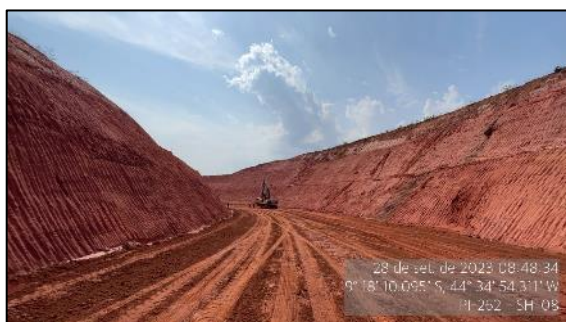
**Figura 138 – Novo traçado da descida da Serra – SH-08**

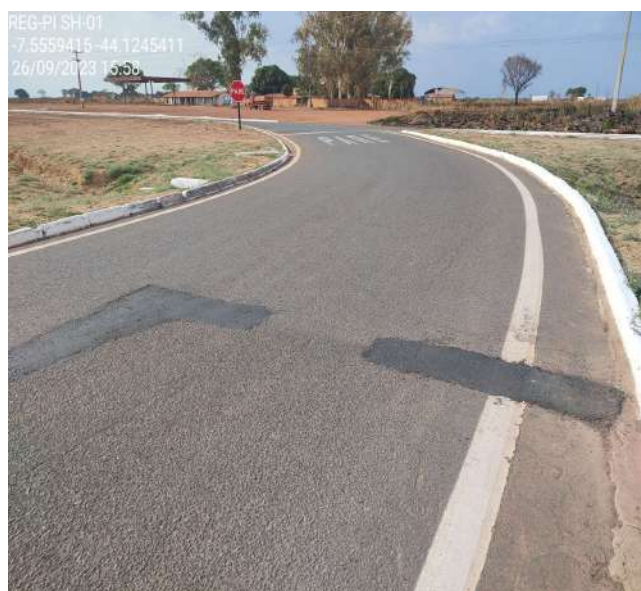
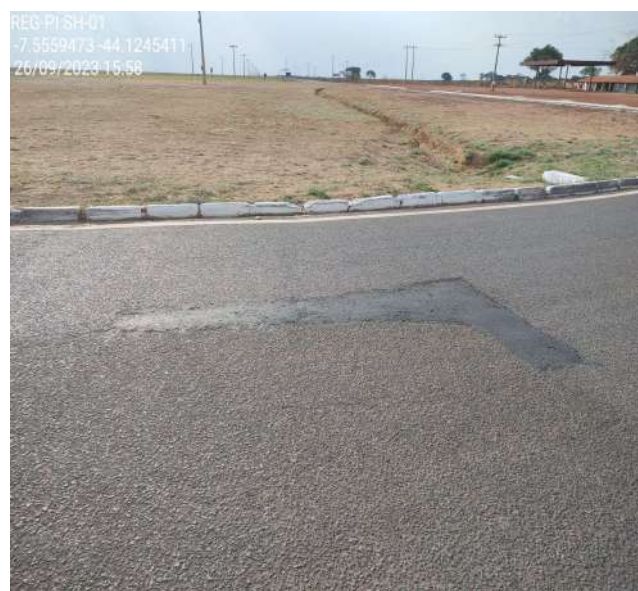
Ocorrência: Caiação do meio-fio

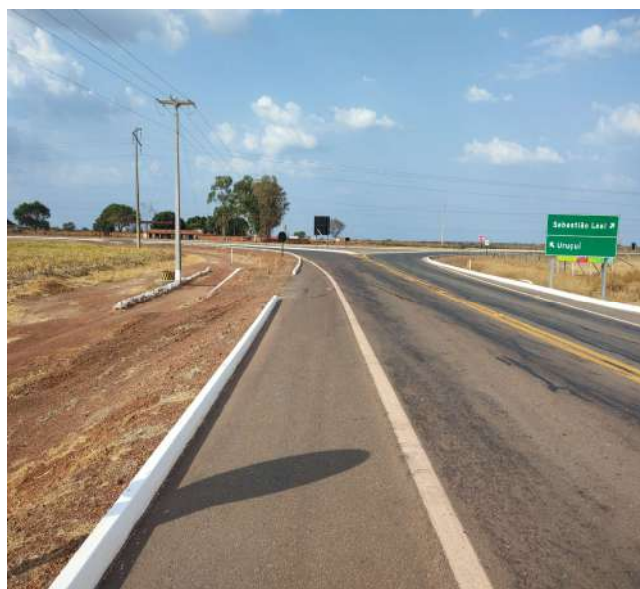
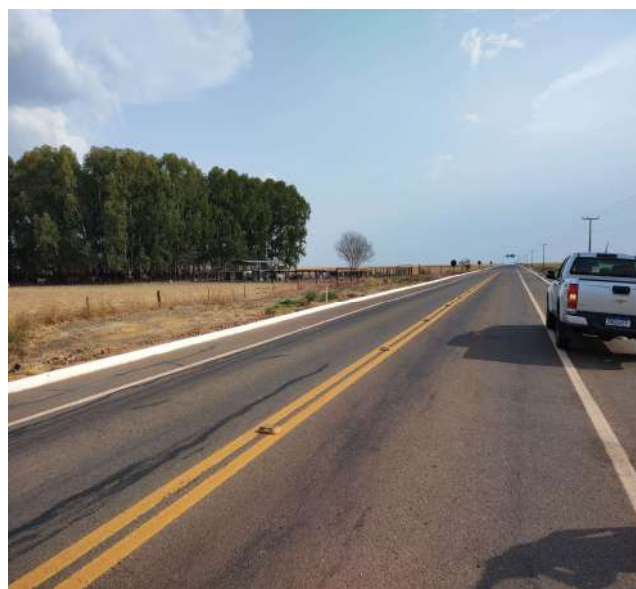
**Rodovia:** PI-397**Trecho:** Entr. PI-347/BR-324 - Entr. PI 262  
(Estrada Palestina)**Subtrecho:** SH-01**Extensão Total:** 236,0**Extensão:** 69,6**Registro****Indicador:** PI-397/262 - Registros de Campo**Ocorrência:** Início do Segmento**Data:** 26/09/2023**Hora:** 15:50**Localização****Km Inicial:** 0.00**Latitude Inicial:** -7.55671072**Longitude Inicial:** -44.12565181**Pista/Faixa:** FD      **Lado:** Ambos**Km Final:****Latitude Final:****Longitude Final:****Segmento Homogêneo:** SH-01**Relatório Fotográfico**

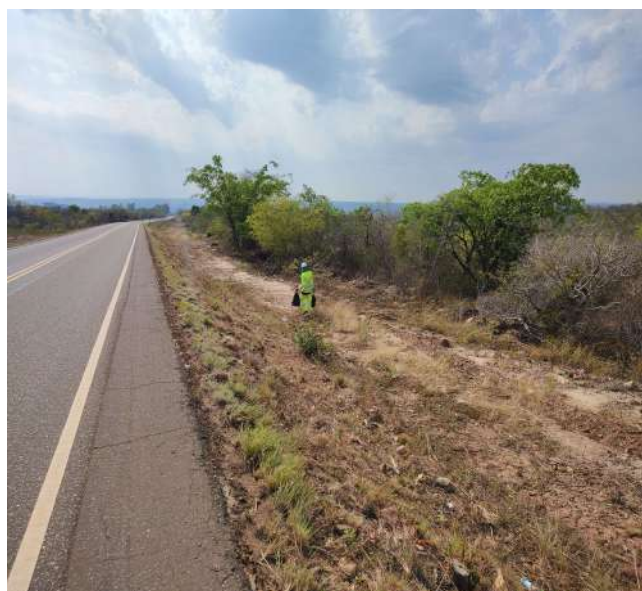
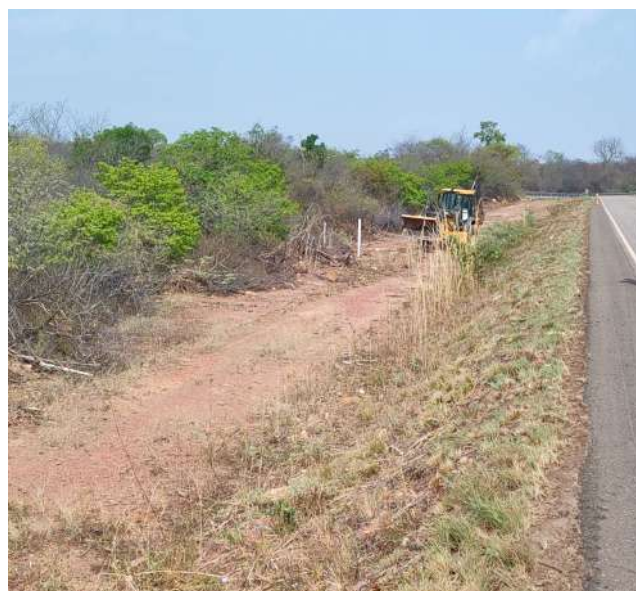
**Rodovia:** PI-397**Trecho:** Entr. PI-347/BR-324 - Entr. PI 262  
(Estrada Palestina)**Subtrecho:** SH-01**Extensão Total:** 236,0**Extensão:** 69,6**Registro****Indicador:** PI-397/262 - Registros de Campo**Ocorrência:** Serviço de roçada de cerca a cerca**Data:** 28/09/2023**Hora:** 08:37**Localização****Km Inicial:** 1.40**Km Final:****Latitude Inicial:** -9.31248396**Latitude Final:****Longitude Inicial:** -44.53125362**Longitude Final:****Pista/Faixa:** FD      **Lado:** Esquerdo**Segmento Homogêneo:** SH-01**Relatório Fotográfico**

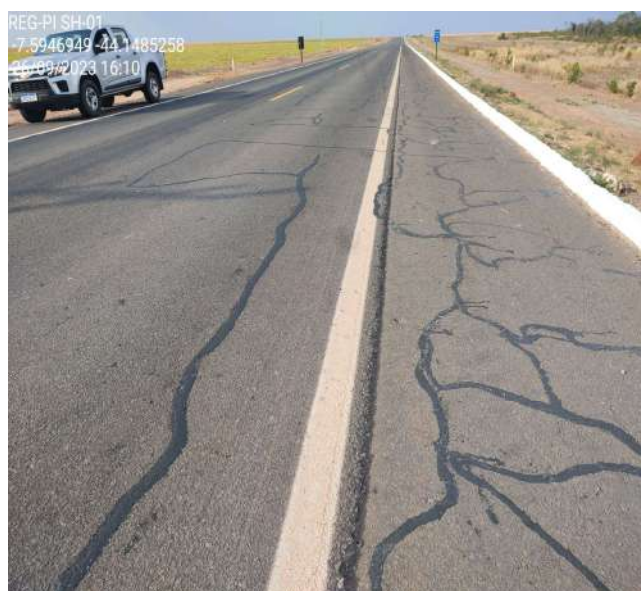
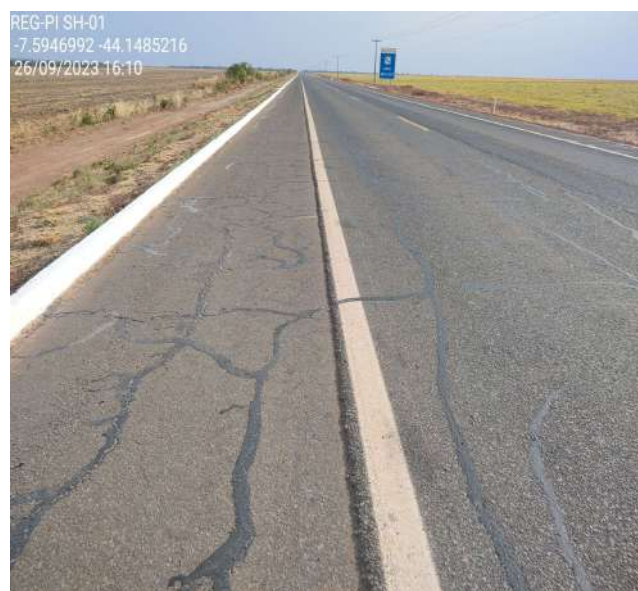
**Rodovia:** PI-397**Trecho:** Entr. PI-347/BR-324 - Entr. PI 262  
(Estrada Palestina)**Subtrecho:** SH-01**Extensão Total:** 236,0**Extensão:** 69,6**Registro****Indicador:** PI-397/262 - Registros de Campo**Ocorrência:** Selagem das trincas**Data:** 26/09/2023**Hora:** 16:10**Localização****Km Inicial:** 5.00**Km Final:****Latitude Inicial:** -7.59470285**Latitude Final:****Longitude Inicial:** -44.1485162**Longitude Final:****Pista/Faixa:** FT01      **Lado:** Ambos**Segmento Homogêneo:** SH-01**Relatório Fotográfico**

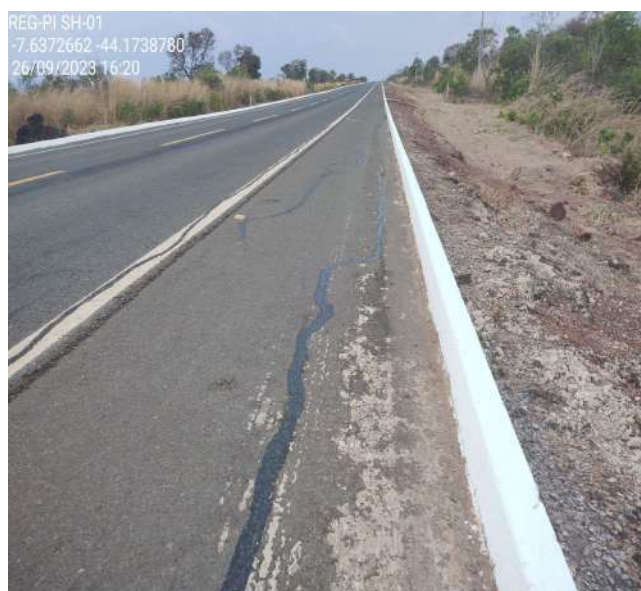
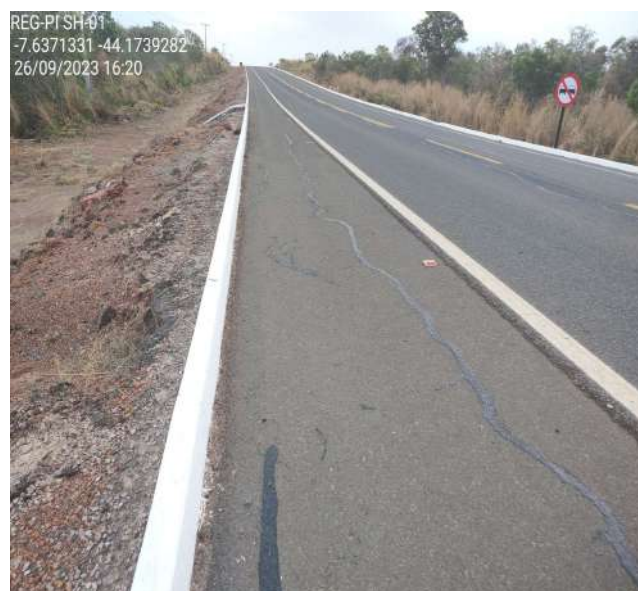
**Rodovia:** PI-397**Trecho:** Entr. PI-347/BR-324 - Entr. PI 262  
(Estrada Palestina)**Subtrecho:** SH-01**Extensão Total:** 236,0**Extensão:** 69,6**Registro****Indicador:** PI-397/262 - Registros de Campo**Ocorrência:** Caiação do meio-fio**Data:** 26/09/2023**Hora:** 16:20**Localização****Km Inicial:** 10.50**Km Final:****Latitude Inicial:** -7.63721949**Latitude Final:****Longitude Inicial:** -44.17382222**Longitude Final:****Pista/Faixa:** AC      **Lado:** Direito**Segmento Homogêneo:** SH-01**Relatório Fotográfico**

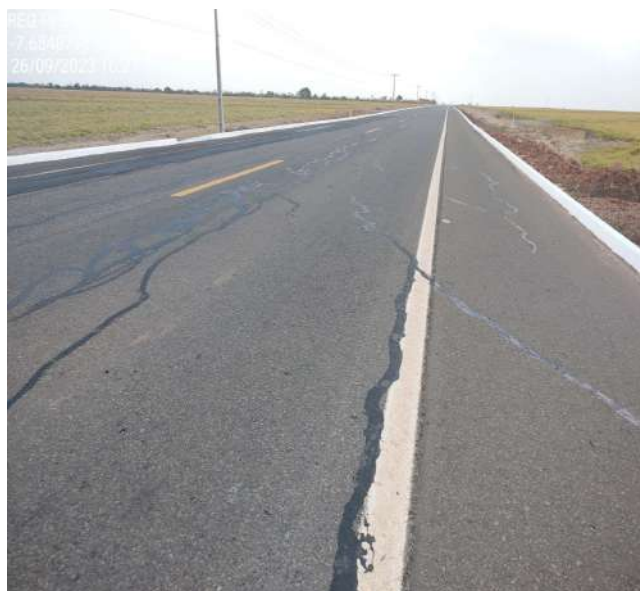
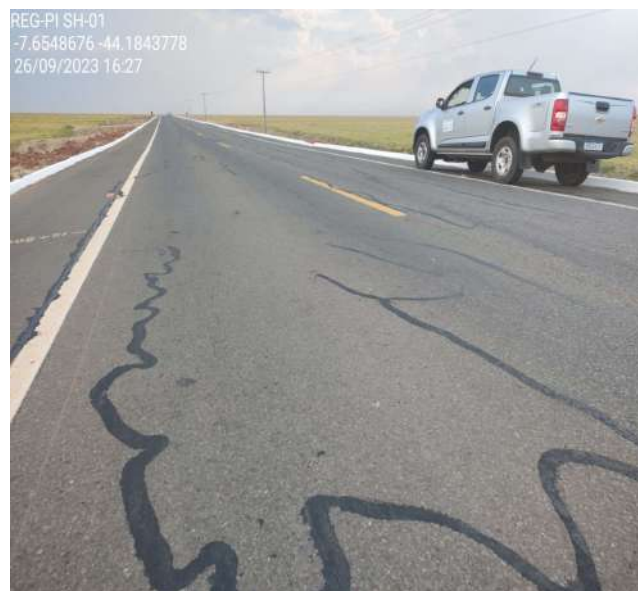
**Rodovia:** PI-397**Trecho:** Entr. PI-347/BR-324 - Entr. PI 262  
(Estrada Palestina)**Subtrecho:** SH-01**Extensão Total:** 236,0**Extensão:** 69,6**Registro****Indicador:** PI-397/262 - Registros de Campo**Ocorrência:** Pavimento**Data:** 26/09/2023**Hora:** 16:26**Localização****Km Inicial:** 12.80**Km Final:****Latitude Inicial:** -7.65487138**Latitude Final:****Longitude Inicial:** -44.18437187**Longitude Final:****Pista/Faixa:** FT01      **Lado:** Ambos**Segmento Homogêneo:** SH-01**Relatório Fotográfico**

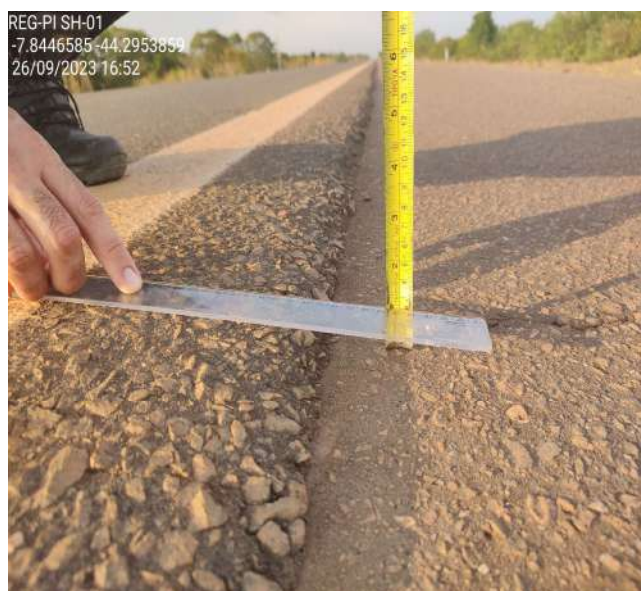
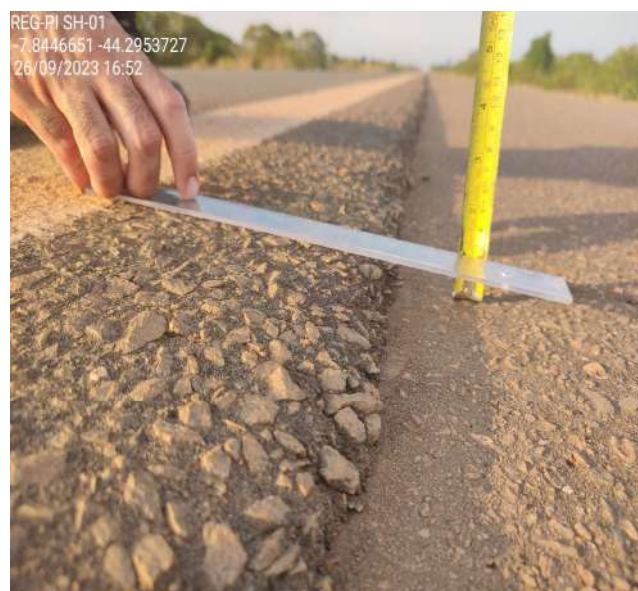
Ocorrência: Degrau do acostamento

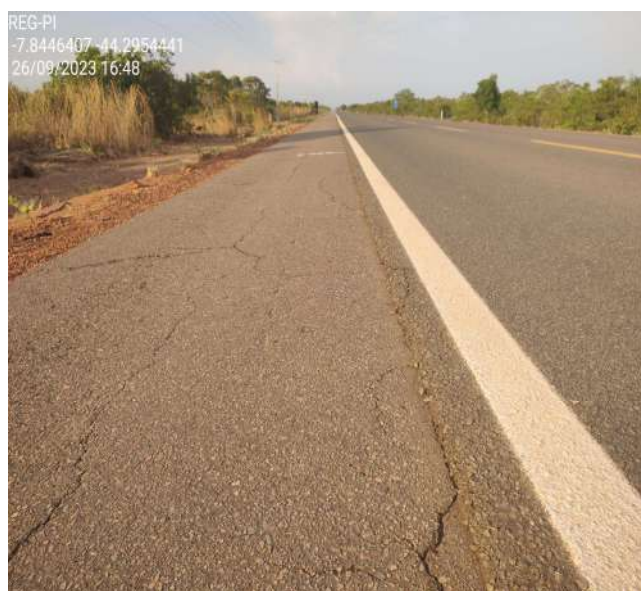
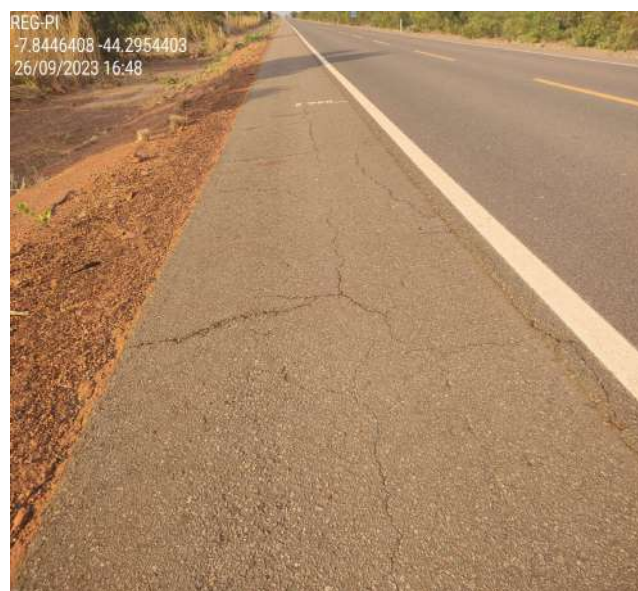
Ocorrência: Trincas no acostamento

Após o km 25, foram identificadas trincas FC-3 no acostamento (Figura 40 e Figura 41), considerando a proximidade da época chuvosa da região, o Verificador recomenda atenção ao serviço de selagem de trincas, pois, com as chuvas estas podem ocasionar a formação de buracos no pavimento deste segmento.

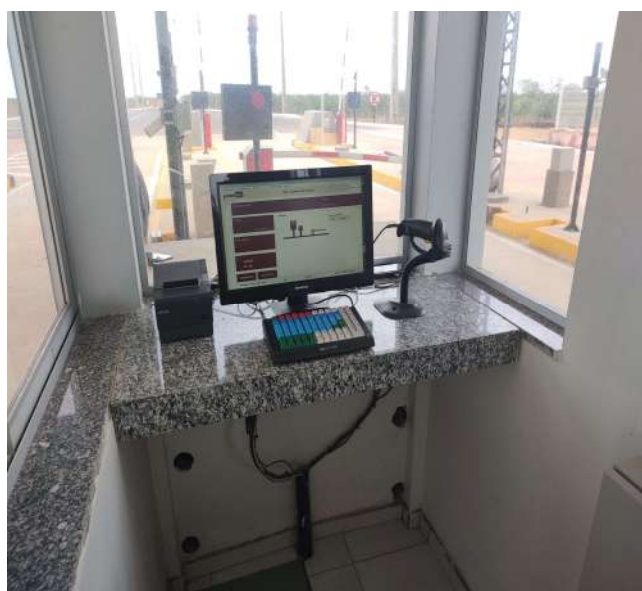
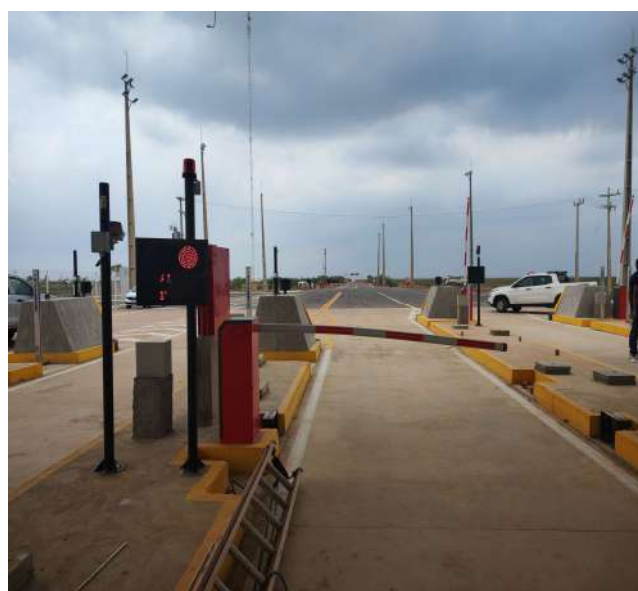
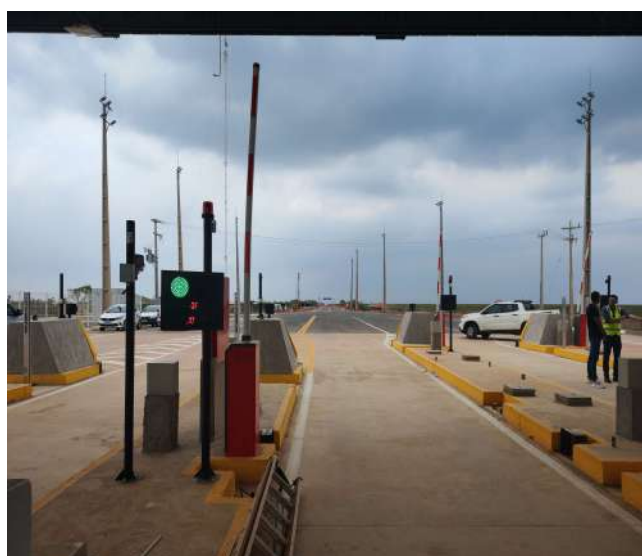
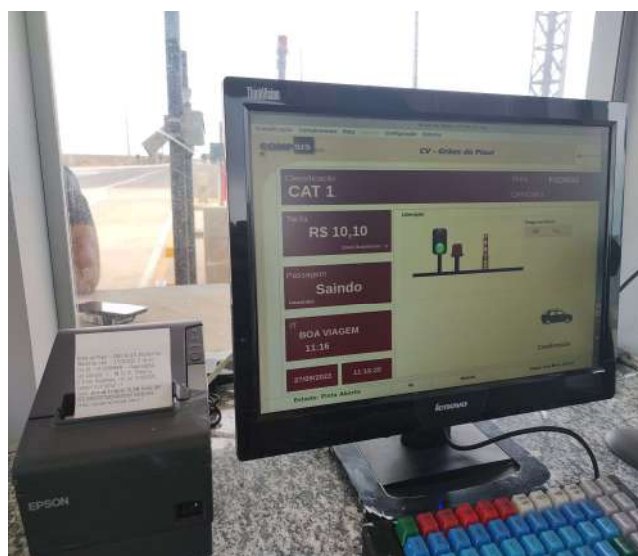
**Rodovia:** PI-397**Trecho:** Divisa dos Municípios Uruçuí/  
Sebastião Leal - Fim Pavimentação (Atual)**Subtrecho:** SH-02**Extensão Total:** 236**Extensão:** 22,7**Registro****Indicador:** PI-397/262 - Registros de Campo**Ocorrência:** P2 Sensor de eixo suspenso**Data:** 27/09/2023**Hora:** 11:11**Localização****Km Inicial:** 79.00**Latitude Inicial:** -8.18374815**Longitude Inicial:** -44.28427998**Pista/Faixa:** FD      **Lado:** Ambos**Km Final:****Latitude Final:****Longitude Final:****Segmento Homogêneo:** SH-02**Relatório Fotográfico**

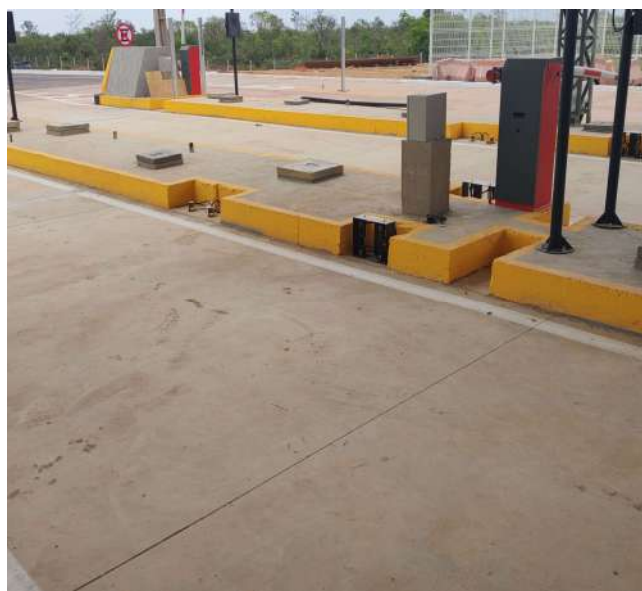
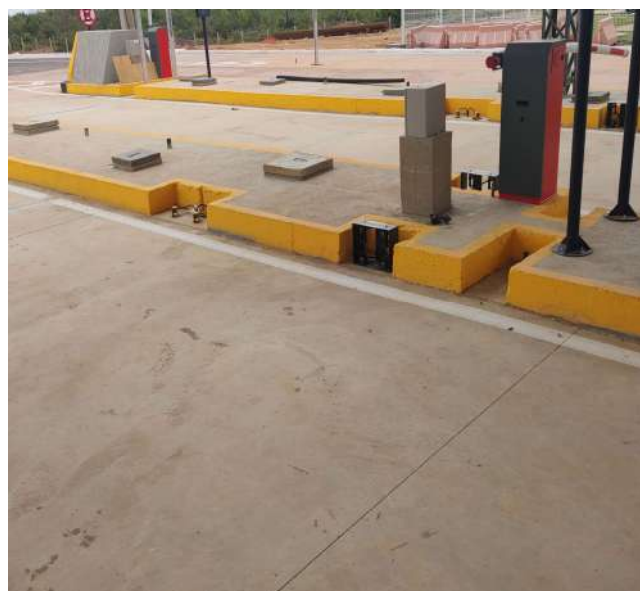
**Rodovia:** PI-397**Trecho:** Divisa dos Municípios Uruçuí/  
Sebastião Leal - Fim Pavimentação (Atual)**Subtrecho:** SH-02**Extensão Total:** 236**Extensão:** 22,7**Registro****Indicador:** PI-397/262 - Registros de Campo**Ocorrência:** P2 Pista AVI**Data:** 27/09/2023**Hora:** 11:10**Localização****Km Inicial:** 79.00**Latitude Inicial:** -8.18394827**Longitude Inicial:** -44.28453839**Pista/Faixa:** FD      **Lado:** Ambos**Km Final:****Latitude Final:****Longitude Final:****Segmento Homogêneo:** SH-02**Relatório Fotográfico**

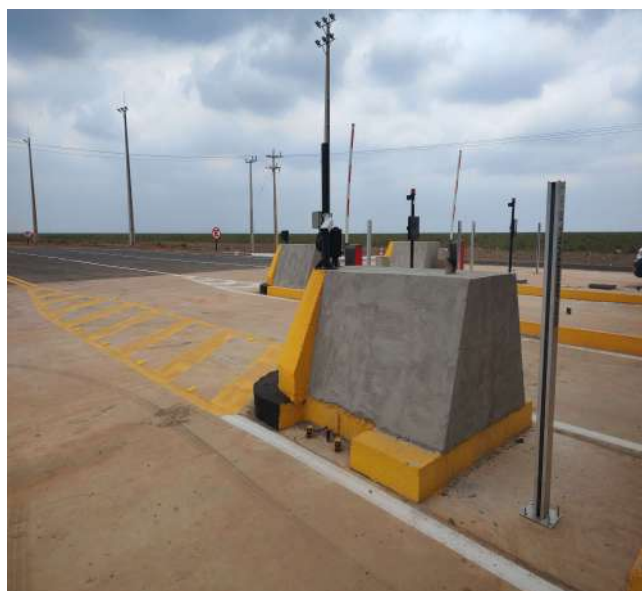
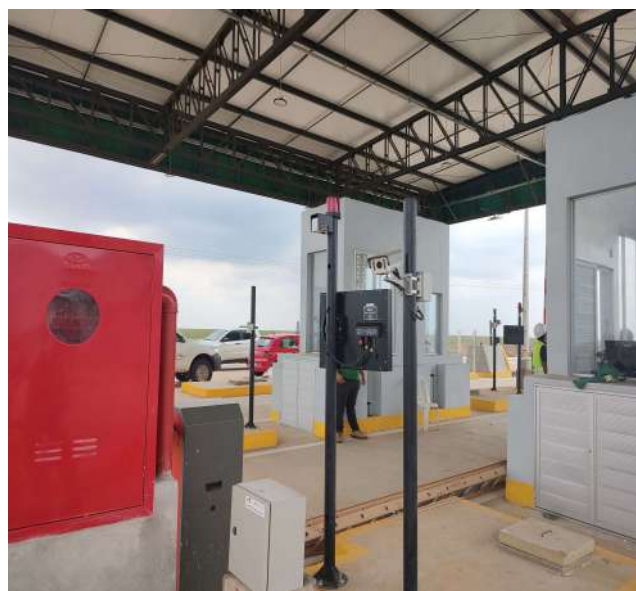
**Rodovia:** PI-397**Trecho:** Divisa dos Municípios Uruçuí/  
Sebastião Leal - Fim Pavimentação (Atual)**Subtrecho:** SH-02**Extensão Total:** 236**Extensão:** 22,7**Registro****Indicador:** PI-397/262 - Registros de Campo**Ocorrência:** P2 Sensor de rodagem dupla**Data:** 27/09/2023**Hora:** 11:04**Localização****Km Inicial:** 79.00**Km Final:****Latitude Inicial:** -8.18394853**Latitude Final:****Longitude Inicial:** -44.28428614**Longitude Final:****Pista/Faixa:** FD      **Lado:** Ambos**Segmento Homogêneo:** SH-02**Relatório Fotográfico**

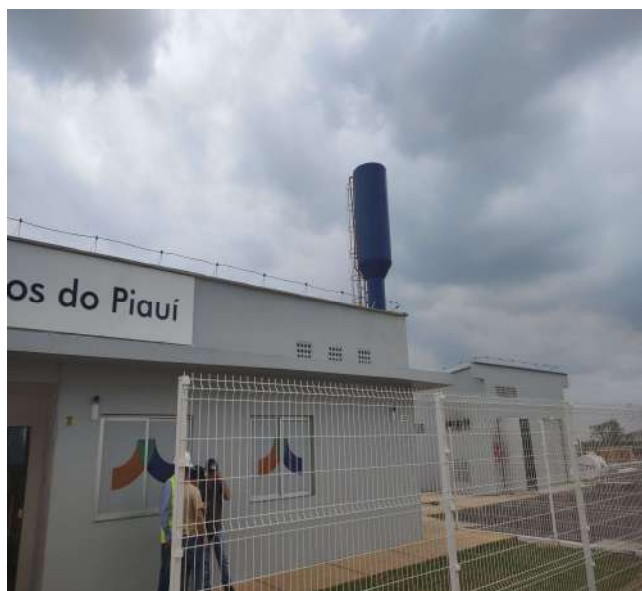
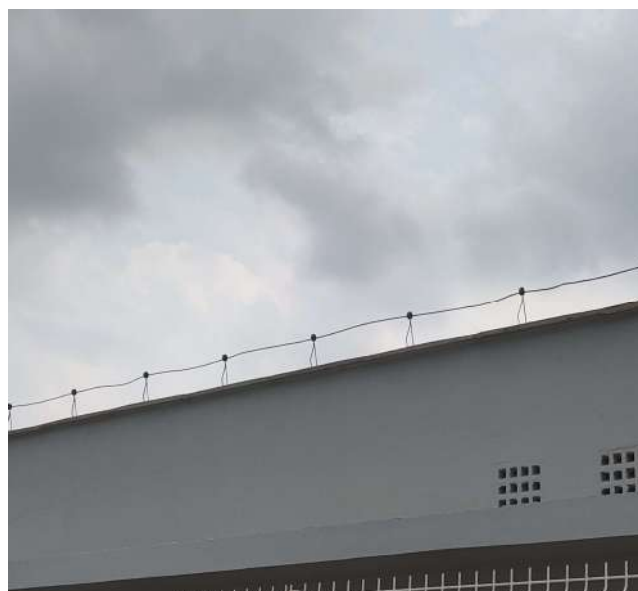
**Rodovia:** PI-397**Trecho:** Divisa dos Municípios Uruçuí/  
Sebastião Leal - Fim Pavimentação (Atual)**Subtrecho:** SH-02**Extensão Total:** 236**Extensão:** 22,7**Registro****Indicador:** PI-397/262 - Registros de Campo**Ocorrência:** P2 Iluminação**Data:** 27/09/2023**Hora:** 10:44**Localização****Km Inicial:** 79.00**Km Final:****Latitude Inicial:** -8.18321381**Latitude Final:****Longitude Inicial:** -44.28463431**Longitude Final:****Pista/Faixa:** FD      **Lado:** Ambos**Segmento Homogêneo:** SH-02**Relatório Fotográfico**

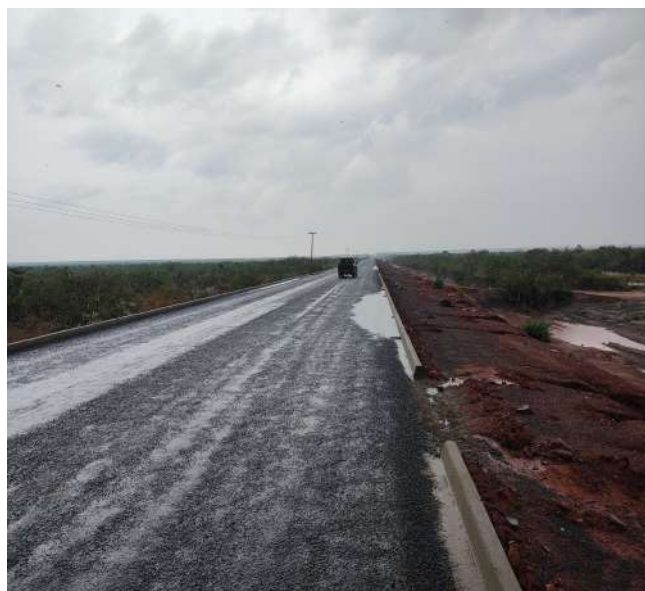
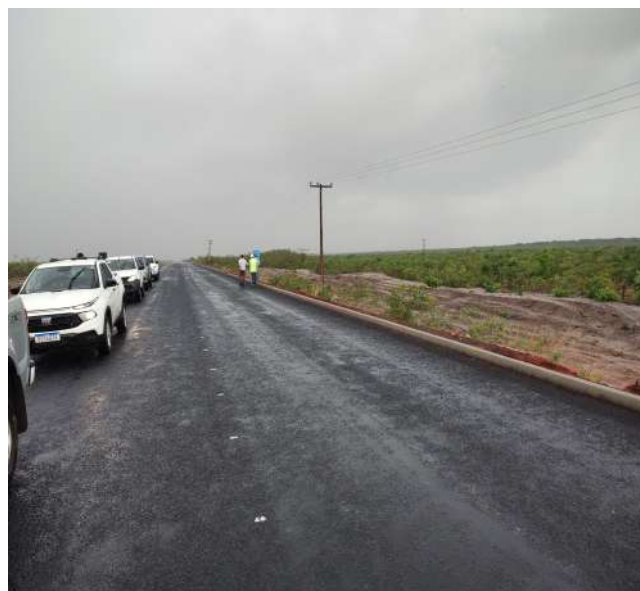
**Rodovia:** PI-397**Trecho:** Entr. PI-347/BR-324 - Entr. PI 262  
(Estrada Palestina)**Extensão Total:** 236,0**Subtrecho:** Fim Pavimentação (Atual) - Entr.  
Acesso Distrito de Nova Santa Rosa**Extensão:** 24,8**Registro****Indicador:** PI-397/262 - Registros de Campo**Ocorrência:** Ausência de defesa lateral**Data:** 27/09/2023**Hora:** 11:51**Localização****Km Inicial:** 102.50**Km Final:****Latitude Inicial:** -8.38478512**Latitude Final:****Longitude Inicial:** -44.30453449**Longitude Final:****Pista/Faixa:** FD      **Lado:** Ambos**Segmento Homogêneo:** SH-03**Relatório Fotográfico**

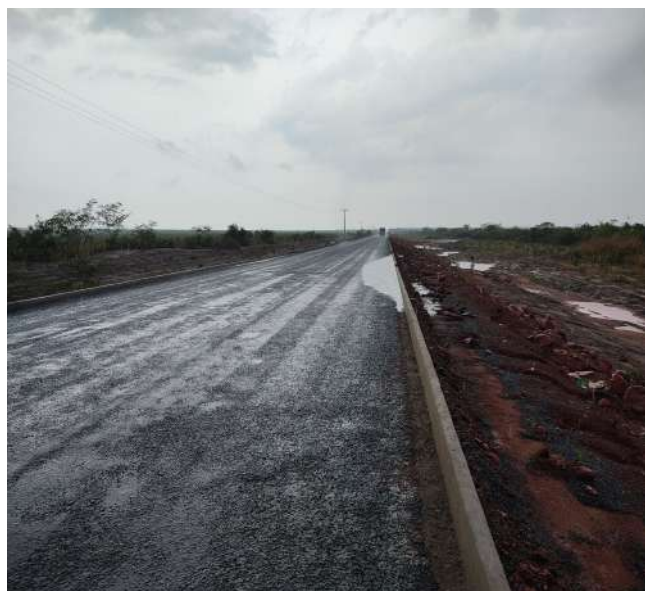
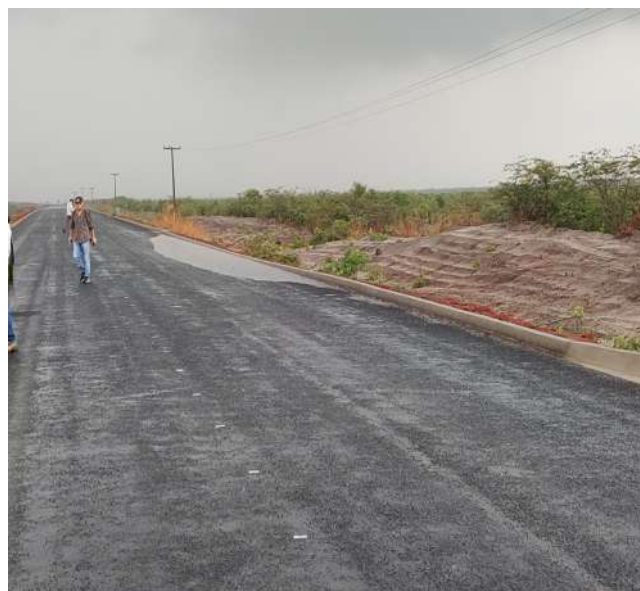
**Rodovia:** PI-397**Trecho:** Entr. PI-347/BR-324 - Entr. PI 262  
(Estrada Palestina)**Extensão Total:** 236,0**Subtrecho:** Fim Pavimentação (Atual) - Entr.  
Acesso Distrito de Nova Santa Rosa**Extensão:** 24,8**Registro****Indicador:** PI-397/262 - Registros de Campo**Ocorrência:** Empoçamento na pista**Data:** 27/09/2023**Hora:** 11:52**Localização****Km Inicial:** 102.60**Km Final:****Latitude Inicial:** -8.38871464**Latitude Final:****Longitude Inicial:** -44.3091185**Longitude Final:****Pista/Faixa:** FT01      **Lado:** Ambos**Segmento Homogêneo:** SH-03**Relatório Fotográfico**

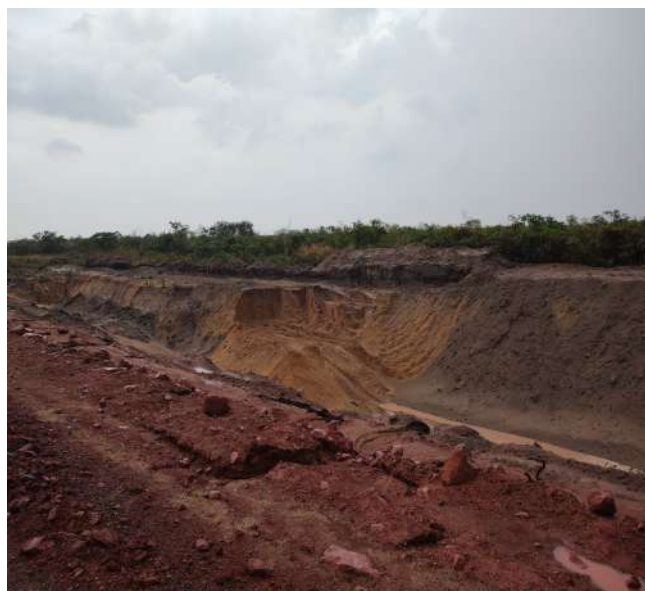
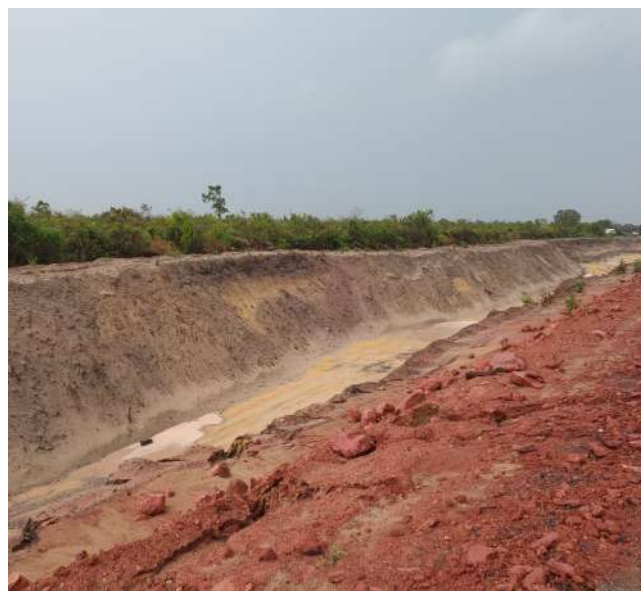
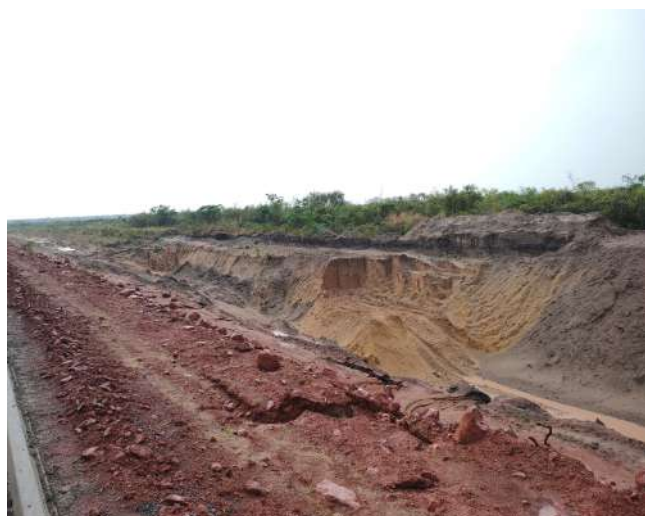
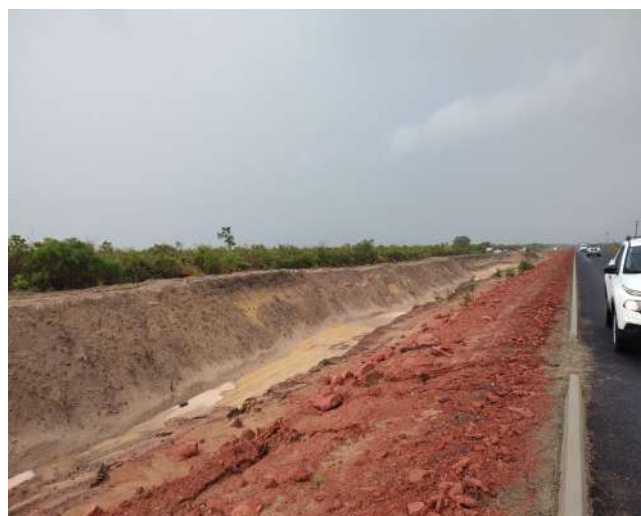
**Rodovia:** PI-397**Trecho:** Entr. PI-347/BR-324 - Entr. PI 262  
(Estrada Palestina)**Extensão Total:** 236,0**Subtrecho:** Fim Pavimentação (Atual) - Entr.  
Acesso Distrito de Nova Santa Rosa**Extensão:** 24,8**Registro****Indicador:** PI-397/262 - Registros de Campo**Ocorrência:** Caixa de Empréstimo não conformada**Data:** 27/09/2023**Hora:** 12:00**Localização****Km Inicial:** 104.50**Km Final:****Latitude Inicial:** -8.39422929**Latitude Final:****Longitude Inicial:** -44.31567811**Longitude Final:****Pista/Faixa:** FD      **Lado:** Direito**Segmento Homogêneo:** SH-03**Relatório Fotográfico**

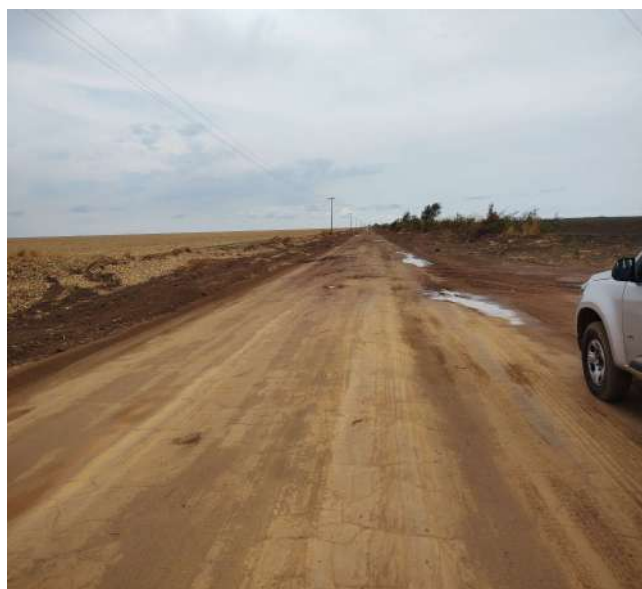
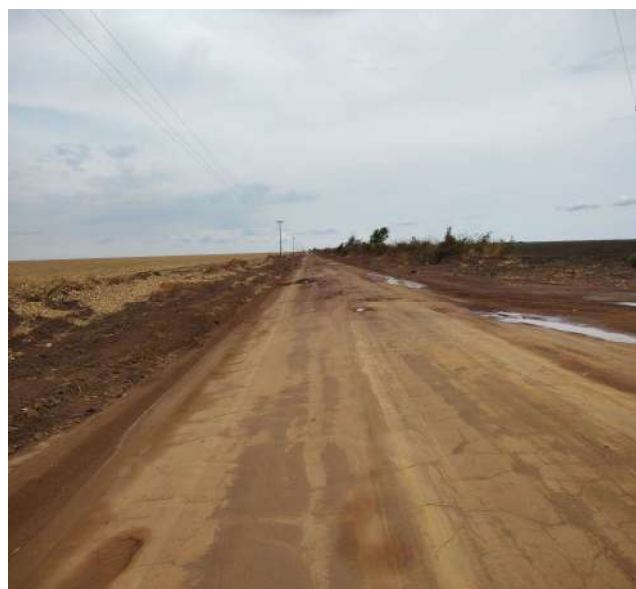
**Rodovia:** PI-397**Trecho:** Entr. PI-347/BR-324 - Entr. PI 262  
(Estrada Palestina)**Extensão Total:** 236,0**Subtrecho:** Entr. PI 395 - Entr. PI 392**Extensão:** 44,5**Registro****Indicador:** PI-397/262 - Registros de Campo**Ocorrência:** Início do Segmento**Data:** 27/09/2023**Hora:** 13:05**Localização****Km Inicial:** 127.10**Km Final:****Latitude Inicial:** -8.53580897**Latitude Final:****Longitude Inicial:** -44.40965588**Longitude Final:****Pista/Faixa:** FD      **Lado:** Ambos**Segmento Homogêneo:** SH-05**Relatório Fotográfico**

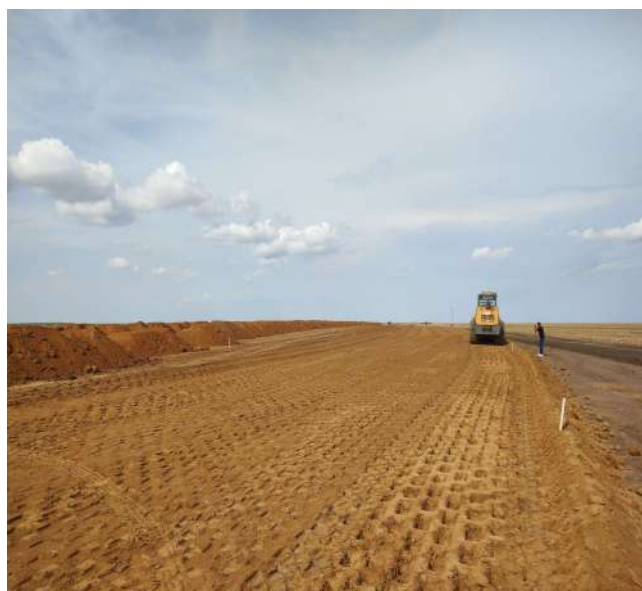
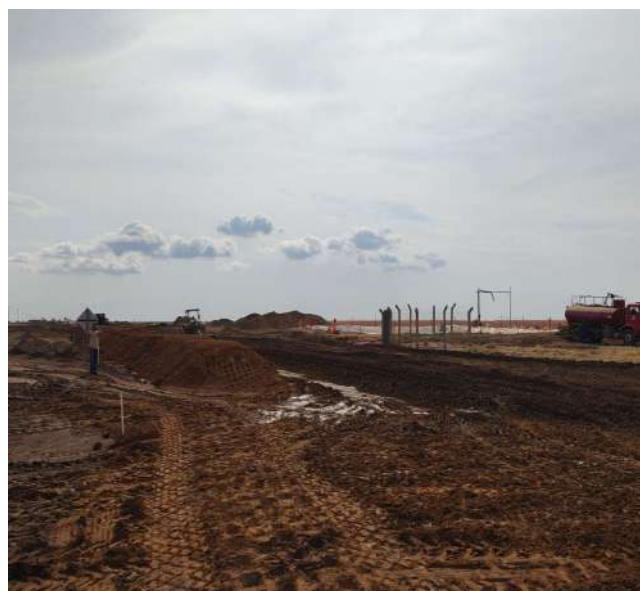
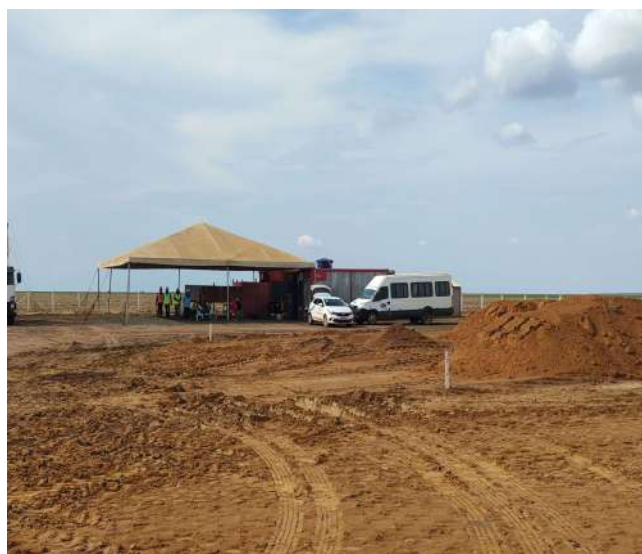
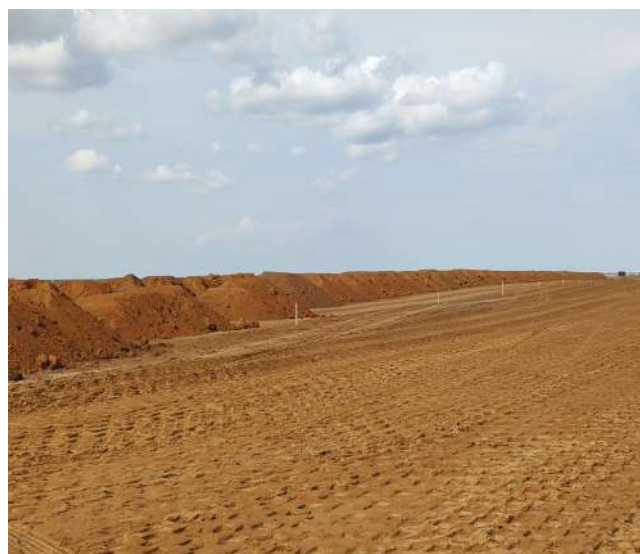
**Rodovia:** PI-397**Trecho:** Entr. PI-347/BR-324 - Entr. PI 262  
(Estrada Palestina)**Subtrecho:** Entr. PI 395 - Entr. PI 392**Extensão Total:** 236,0**Extensão:** 44,5**Registro****Indicador:** PI-397/262 - Registros de Campo**Ocorrência:** Obra da P3**Data:** 27/09/2023**Hora:** 15:03**Localização****Km Inicial:** 155.00**Latitude Inicial:** -8.68856005**Longitude Inicial:** -44.55123344**Pista/Faixa:** FD      **Lado:** Ambos**Km Final:****Latitude Final:****Longitude Final:****Segmento Homogêneo:** SH-05**Relatório Fotográfico**

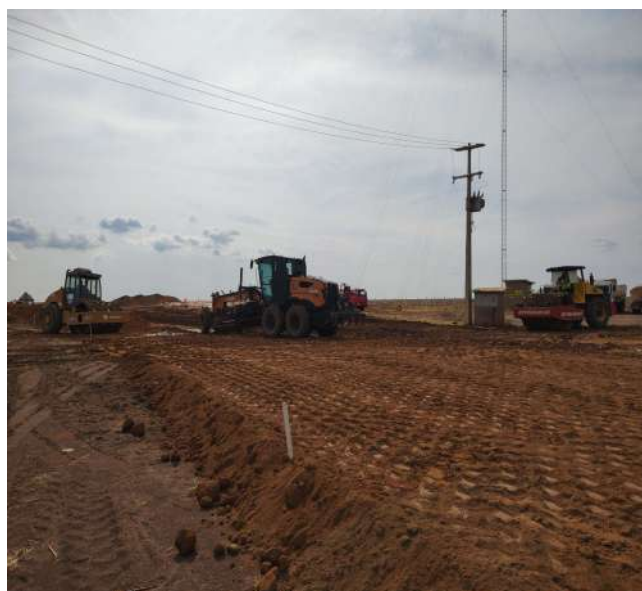
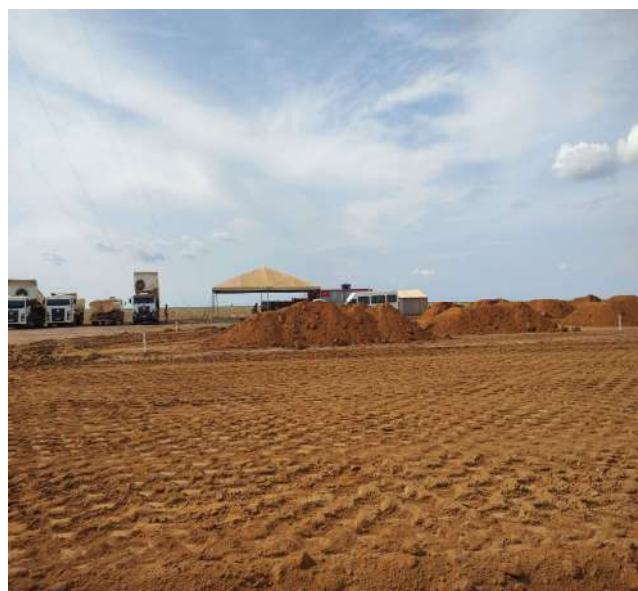
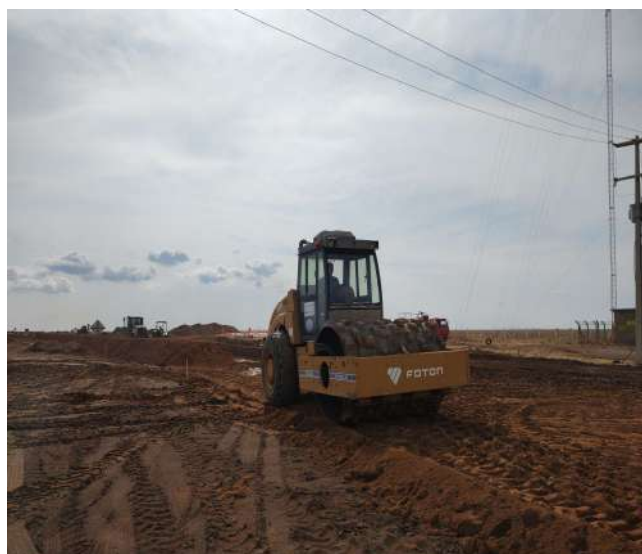
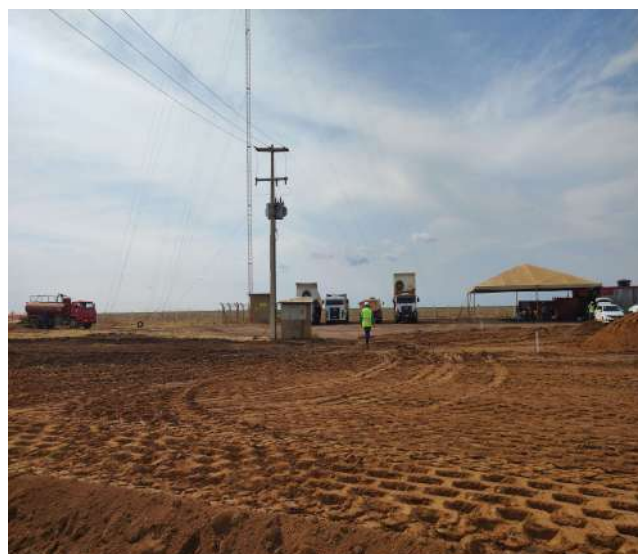
**Rodovia:** PI-397**Trecho:** Entr. PI-347/BR-324 - Entr. PI 262  
(Estrada Palestina)**Subtrecho:** Entr. PI 395 - Entr. PI 392**Extensão Total:** 236,0**Extensão:** 44,5**Registro****Indicador:** PI-397/262 - Registros de Campo**Ocorrência:** Obra da P3**Data:** 27/09/2023**Hora:** 15:02**Localização****Km Inicial:** 155.00**Latitude Inicial:** -8.68862457**Longitude Inicial:** -44.55119048**Pista/Faixa:** FD      **Lado:** Ambos**Km Final:****Latitude Final:****Longitude Final:****Segmento Homogêneo:** SH-05**Relatório Fotográfico**
