Contrato de Parceria Público-Privada nº 003/2021  
Concessionária Grãos do Piauí Concessionária de Rodovias SPE S.A.

# RELATÓRIO GERAL DE VERIFICAÇÃO

PI 397-VI-FIS-RGV-2023-23-R00 –  
VOLUME ÚNICO

**SETEMBRO/2023**

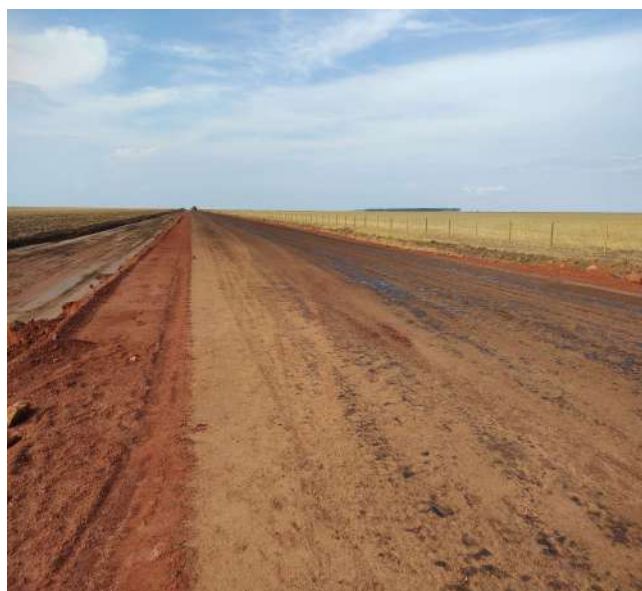
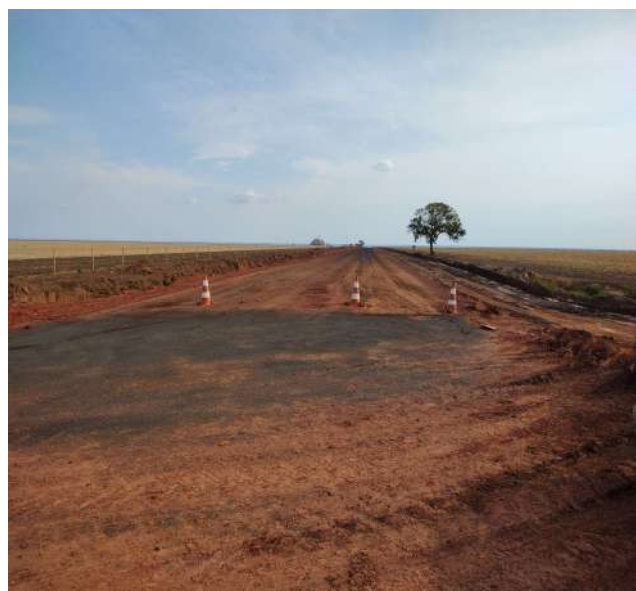
**Rodovia:** PI-397**Trecho:** Entr. PI-347/BR-324 - Entr. PI 262  
(Estrada Palestina)**Extensão Total:** 236,0**Subtrecho:** Entr. PI 395 - Entr. PI 392**Extensão:** 44,5**Registro****Indicador:** PI-397/262 - Registros de Campo**Ocorrência:** Imprimação executada**Data:** 27/09/2023**Hora:** 15:58**Localização****Km Inicial:** 159.00**Km Final:****Latitude Inicial:** -8.78138532**Latitude Final:****Longitude Inicial:** -44.62483913**Longitude Final:****Pista/Faixa:** FD      **Lado:** Ambos**Segmento Homogêneo:** SH-05**Relatório Fotográfico**

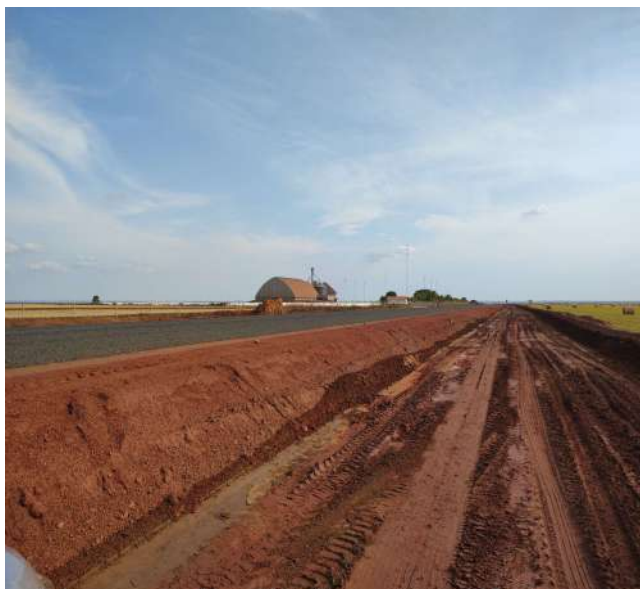
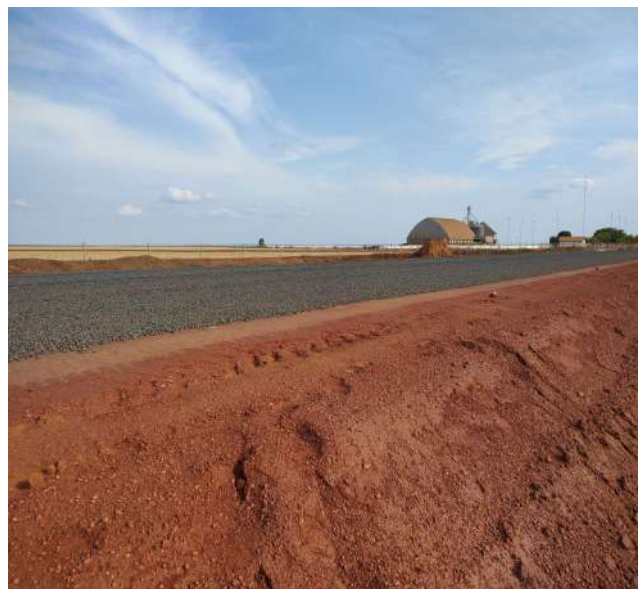
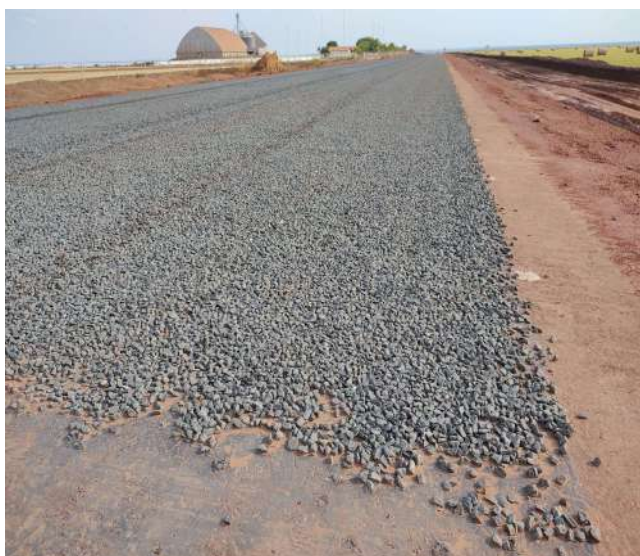
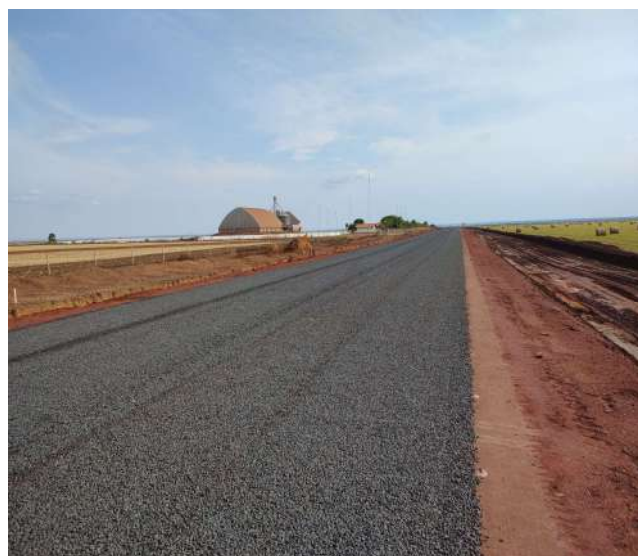
**Rodovia:** PI-397**Trecho:** Entr. PI-347/BR-324 - Entr. PI 262  
(Estrada Palestina)**Subtrecho:** Entr. PI 395 - Entr. PI 392**Extensão Total:** 236,0**Extensão:** 44,5**Registro****Indicador:** PI-397/262 - Registros de Campo**Ocorrência:** TSD em execução**Data:** 27/09/2023**Hora:** 16:02**Localização****Km Inicial:** 170.00**Latitude Inicial:** -8.79323088**Longitude Inicial:** -44.62927758**Pista/Faixa:** FT01      **Lado:** Ambos**Km Final:****Latitude Final:****Longitude Final:****Segmento Homogêneo:** SH-05**Relatório Fotográfico**

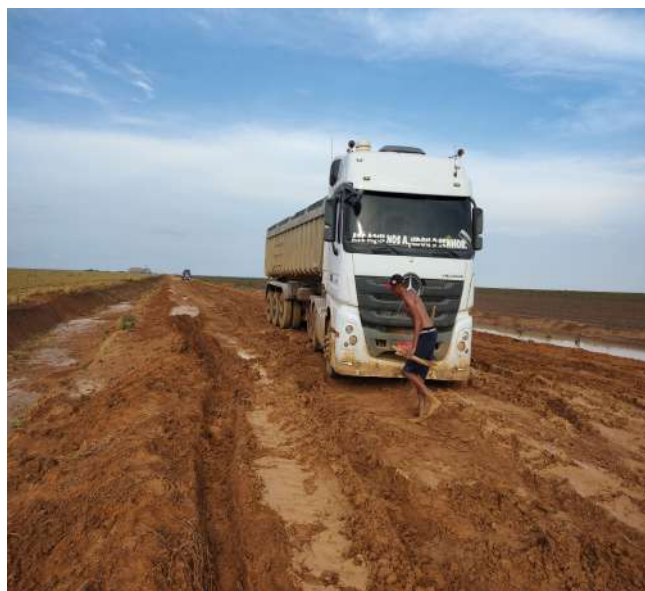
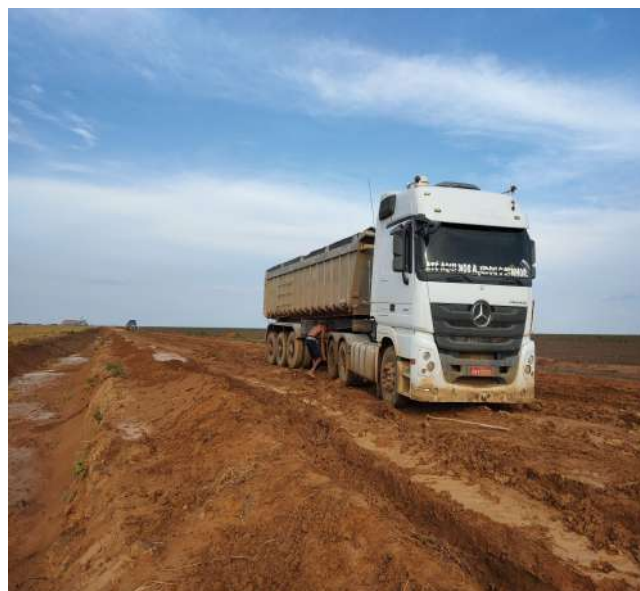
**Rodovia:** PI-397**Trecho:** Entr. PI-347/BR-324 - Entr. PI 262  
(Estrada Palestina)**Extensão Total:** 236,0**Subtrecho:** Entr. PI 392 - Divisa dos Municípios  
Currais/Bom Jesus**Extensão:** 34,1**Registro****Indicador:** Registros de campo feitas durante vistoria**Ocorrência:** Terraplanagem executada**Data:** 27/09/2023**Hora:** 16:29**Localização****Km Inicial:** 175.30**Km Final:****Latitude Inicial:** -8.81245392**Latitude Final:****Longitude Inicial:** -44.66831261**Longitude Final:****Pista/Faixa:** FT01      **Lado:** Ambos**Segmento Homogêneo:** SH-06**Relatório Fotográfico**

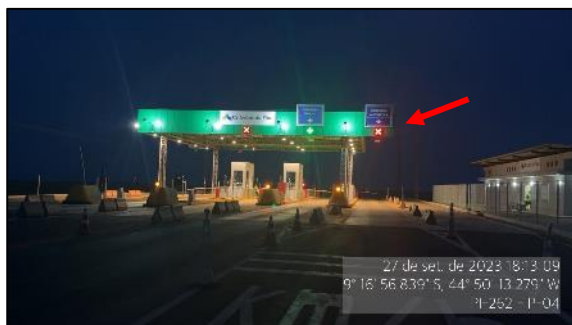
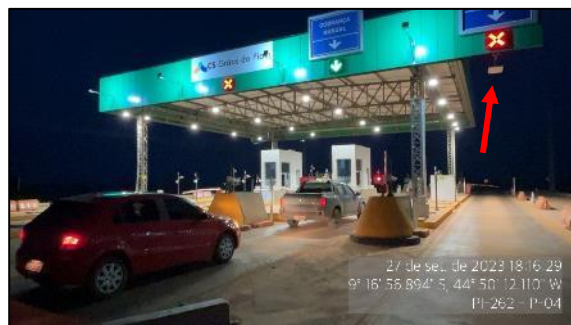
Por fim, notou-se que a pista de cobrança automática da P4 estava inoperante na data da vistoria (Figura 165 e Figura 166) e a mesma constitui um dos requisitos do PER para que as praças de pedágio entrem em operação, logo, recomenda-se atenção à manutenção do pleno funcionamento das praças.

Figura 165 – Pista automática inoperante – P4

Figura 166 – Pista automática inoperante – P4

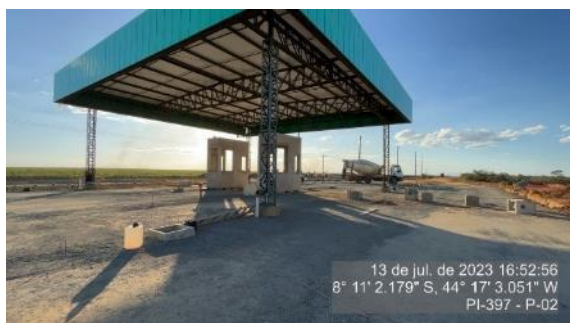
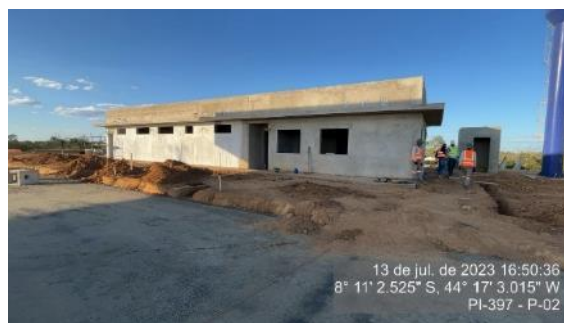
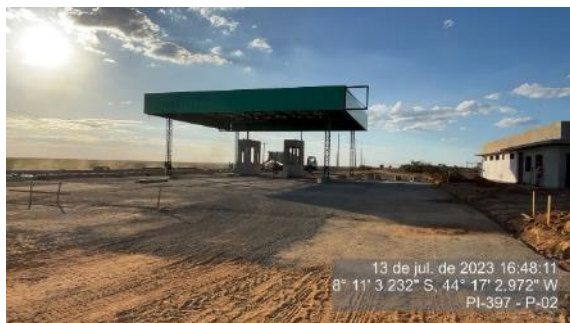
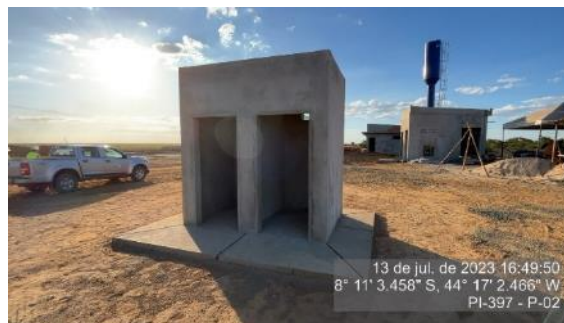
Figura 1 - Estado da obra da P2 - julho/23

Figura 2 - Estado da obra da P2 - julho/23

Figura 3 - Estado da obra da P2 - julho/23

Figura 4 - Estado da obra da P2 - julho/23

Como pode ser visto, diversos serviços estavam carentes de conclusão, tais como a implantação dos pavimentos (rígido e flexível), a implantação de esquadrias na edificação de apoio e a sinalização vertical da praça. Assim, o CMOG comunicou que a vistoria da P2 seria agendada para o mês de agosto de 2023.

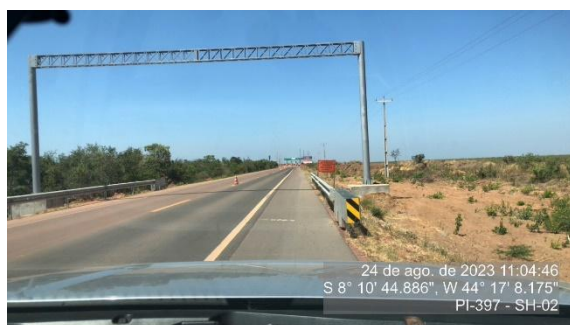
*Figura 5 – Pórtico galibo sem sinalização aérea – agosto/23*

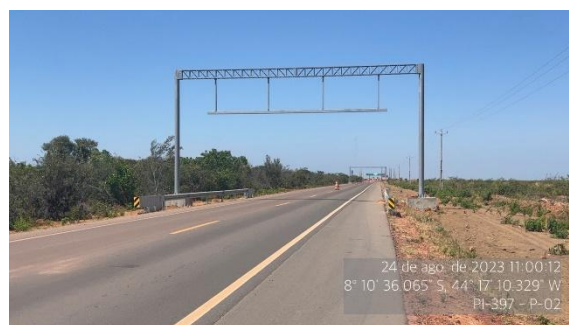
*Figura 6 - Ausência de marcação zebrada no detector de altura - agosto/23*

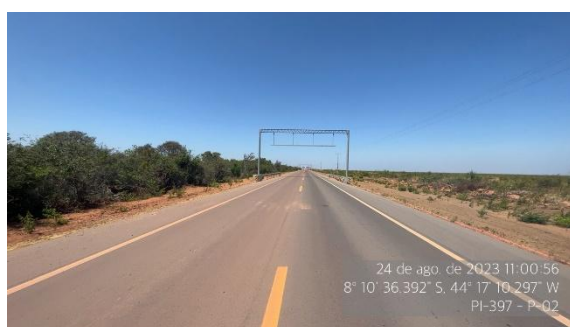
*Figura 7 - Ausência de marcação de fila - agosto/23*

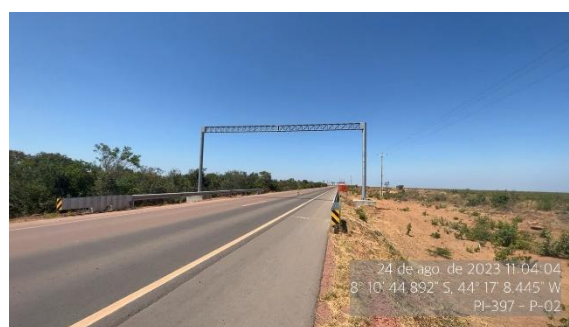
*Figura 8 - Ausência de marcação de fila - agosto/23*

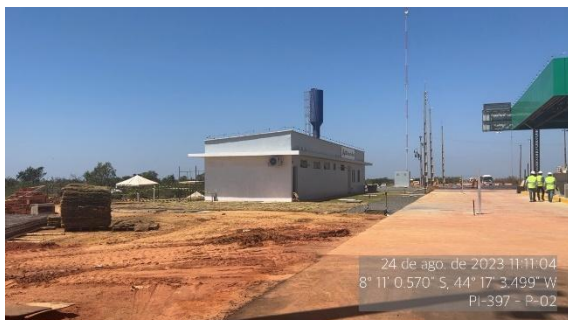
*Figura 9 - Cercado da edificação não implantado - agosto/23*

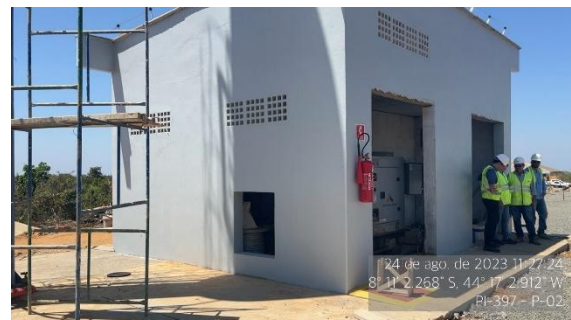
*Figura 10 - Esquadrias não implantadas na sala do gerador - agosto/23*

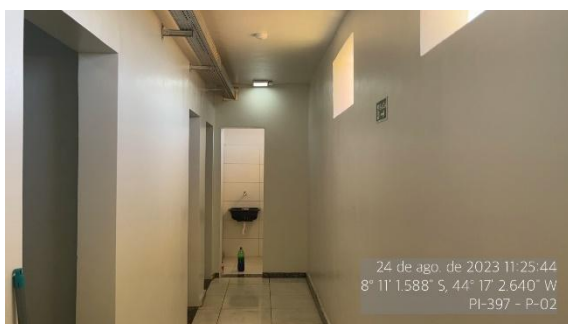
*Figura 11 - Porta não implantada na edificação - agosto/23*

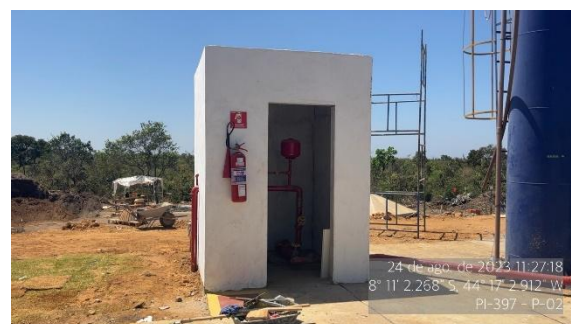
*Figura 12 – Casa de bomba sem vedação - agosto/23*

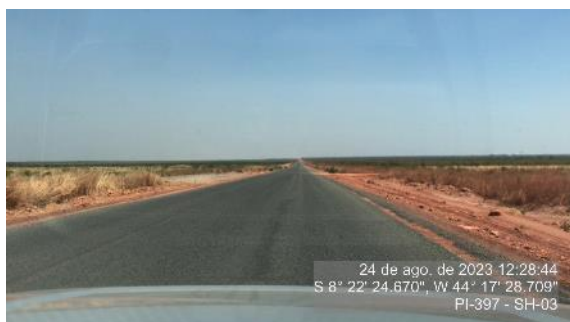
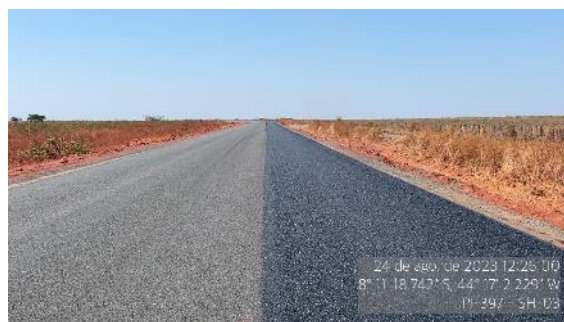
Acerca do Segmento 03 verificou-se avanço na pavimentação. No entanto, não foi identificado o início dos serviços de sinalização tanto horizontal, quanto vertical. De toda a forma, foi constatado um avanço na aplicação de TSD de cerca de 8,6 km (conforme exibido na Figura 13 e na Figura 14), ou seja, se encontrava pavimentado do km 92 ao 107,4 na data da vistoria de agosto.

*Figura 13 - TSD executado em agosto/23 - SH-03*

*Figura 14 - TSD executado em agosto/23 - SH-03*

Apesar dos avanços significativos apresentados entre julho e agosto, **ainda resta a ser pavimentada uma extensão aproximada de 10 km no Segmento 03 (cerca de 40% de sua extensão)**. Ademais, não foram implantados dispositivos de drenagem superficial e a sinalização não foi iniciada, configurando, assim, um estado ainda distante da completude das obras.

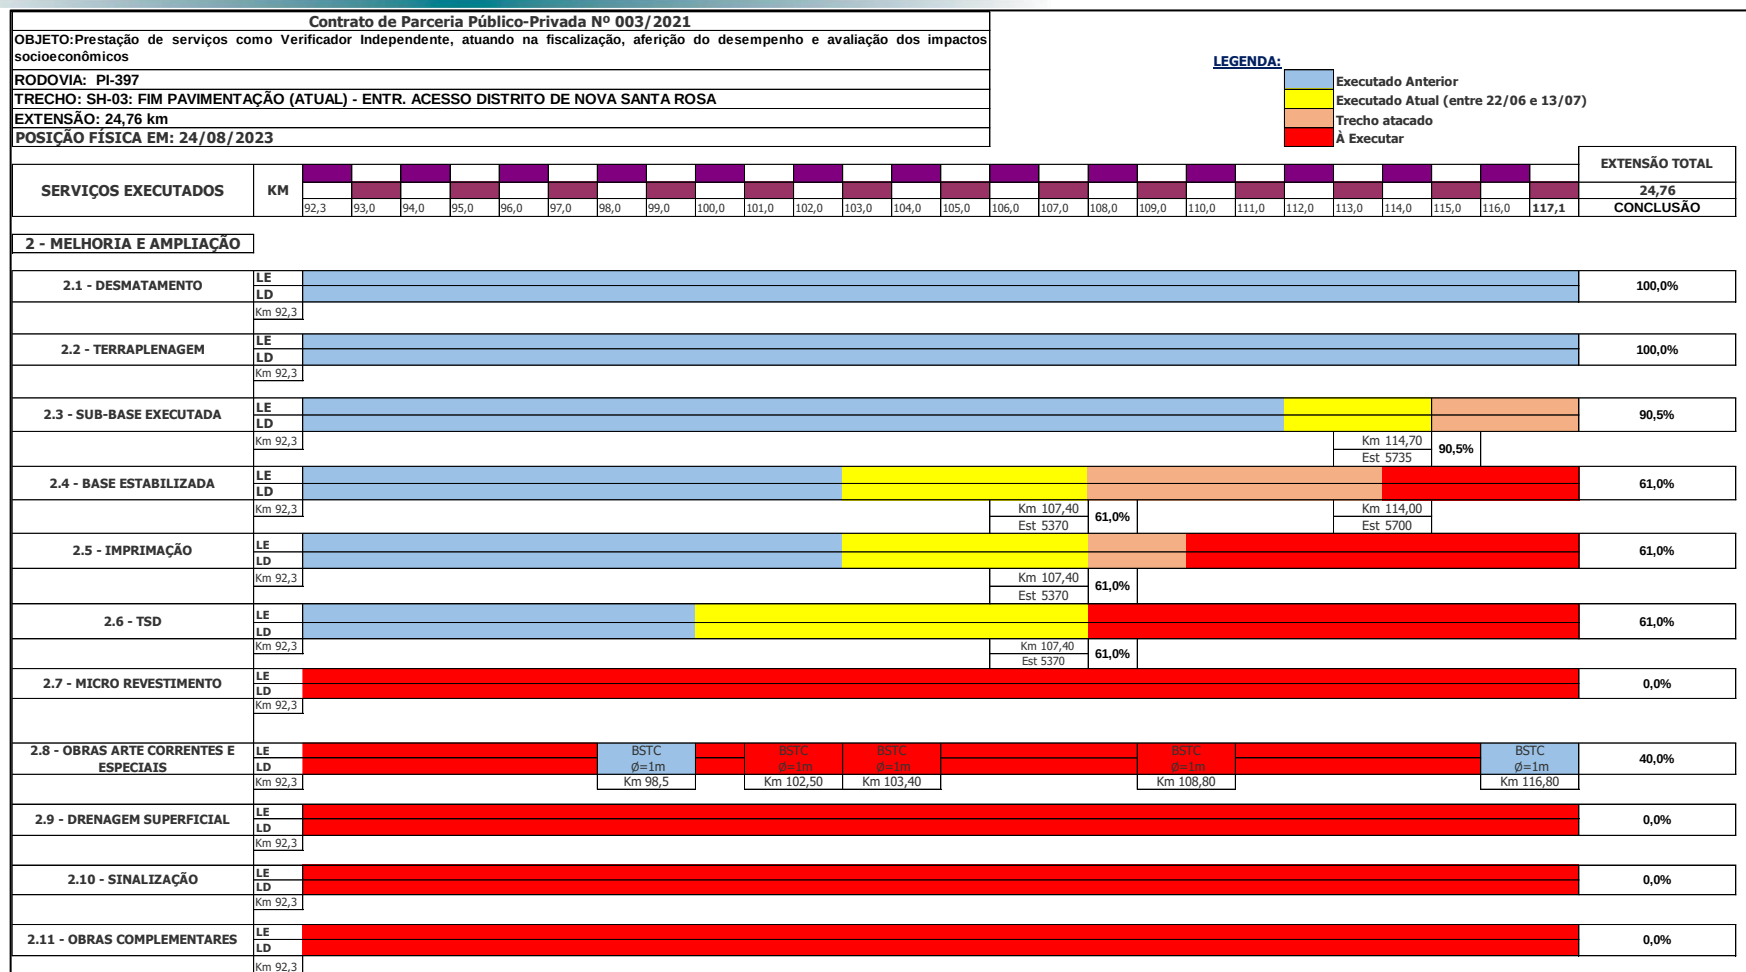
Para melhor entendimento apresentamos na Figura 1 gráfico exibindo a posição dos serviços registrados entre 22 a 25 de agosto de 2023.

Figura 1 - Gráfico de Serviços do Segmento 03

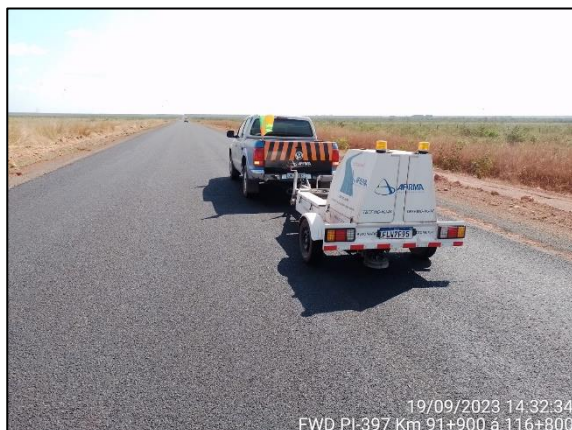
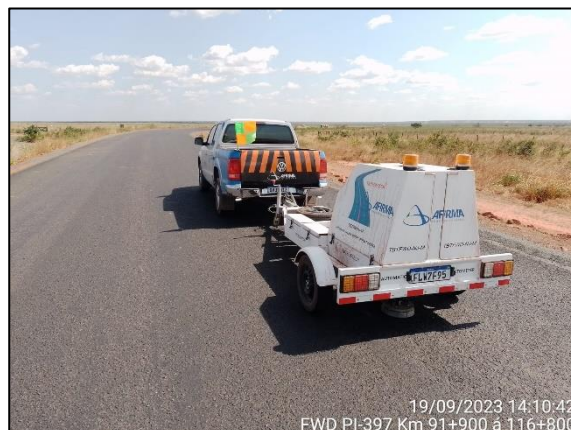
Quanto aos demais ensaios previstos no item 5.5 do PER, importante pontuar que estão previstos para serem realizados a partir do dia 22 de setembro de 2023. No entanto, as equipes mobilizadas para a execução dos ensaios de deflexão constataram que até o dia 19 de setembro de 2023 não havia sido concluída a sinalização vertical e horizontal, cenário que pode impactar diretamente a realização dos ensaios de retrorrefletância. (ver Figura 1 e Figura 2).

Figura 1 - Ensaio FWD (set/23) - Pavimento sem pintura - SH-03

Figura 2 - Ensaio FWD (set/23) - Pavimento sem pintura - SH-03
