**RELATÓRIO TRIMESTRAL DO CONTRATO Nº 002/2015**  
**Terminal Rodoviário de Floriano,**

**Janeiro a março de 2026**

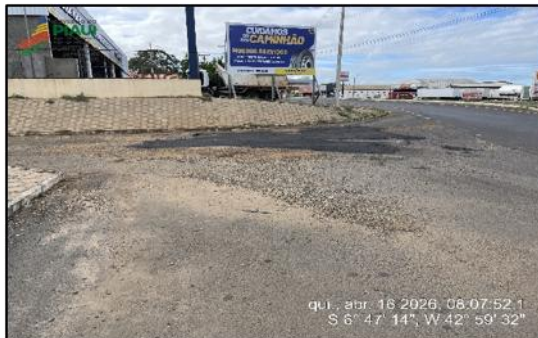
## 7.1. Área externa

**Resumo:** O estacionamento frontal e os passeios apresentam-se em bom estado de conservação e pleno uso, com destaque para a instalação de painéis fotovoltaicos na cobertura das vagas. As vias internas possuem pavimentação asfáltica satisfatória, registrando-se apenas irregularidades superficiais pontuais que não comprometem a funcionalidade imediata. Entretanto, a fiscalização identificou como ponto crítico o **desalinhamento e deslocamento de grelhas** do sistema de drenagem pluvial, o que gera risco de acidentes e exige correção para garantir o escoamento adequado das águas.

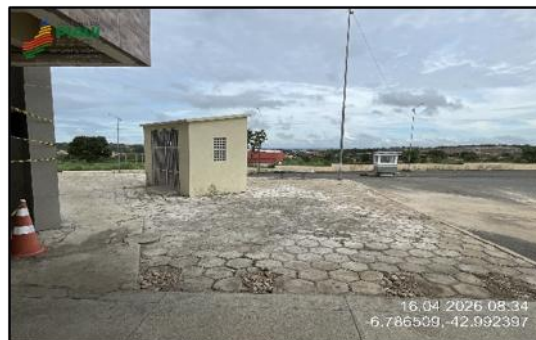
### 7.3. Área Lateral Externa (Limpeza e Resíduos)

**Resumo:** A fiscalização técnica constatou uma evolução positiva na zeladoria da área lateral externa, acessível pelas plataformas de embarque e desembarque. Verificou-se que os **resíduos e entulhos de obras**, que haviam sido registrados como não conformidade na vistoria do 4º trimestre de 2025, foram **integralmente removidos** pela concessionária. No momento da inspeção atual, não foram observadas novas ocorrências de descarte inadequado de materiais, restabelecendo a organização e a limpeza do setor.

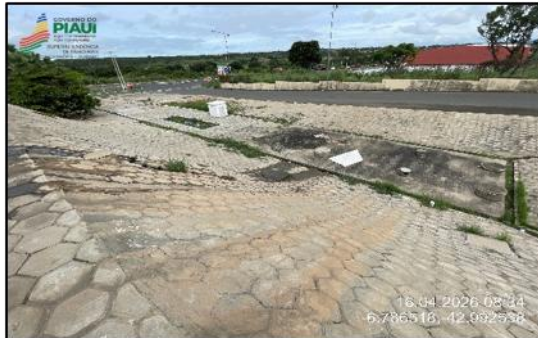
### 7.4. Saneamento Ambiental (Estação de Tratamento de Esgoto - ETE)

**Resumo:** A fiscalização técnica verificou que a **Estação de Tratamento de Esgoto (ETE)** compacta instalada no terminal permanece **inoperante e sem utilização**. A inatividade do sistema deve-se à **ausência de interligação à rede pública** de coleta de esgoto, o que configura uma não conformidade de natureza ambiental e sanitária já registrada em períodos anteriores. A persistência desta situação impede o tratamento adequado dos efluentes gerados, sendo imperativa a articulação técnica para a efetiva ativação e regularização da unidade.

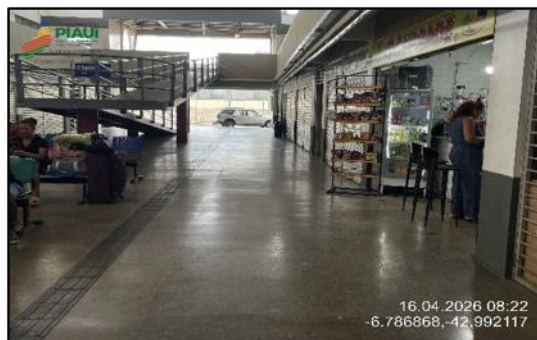
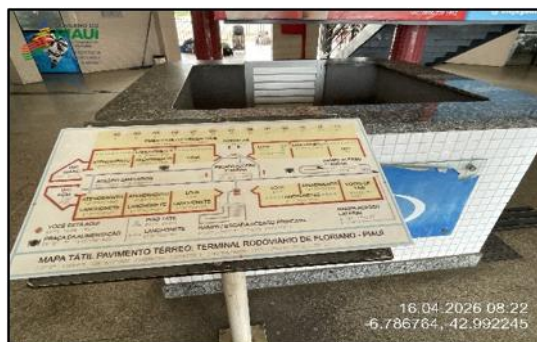
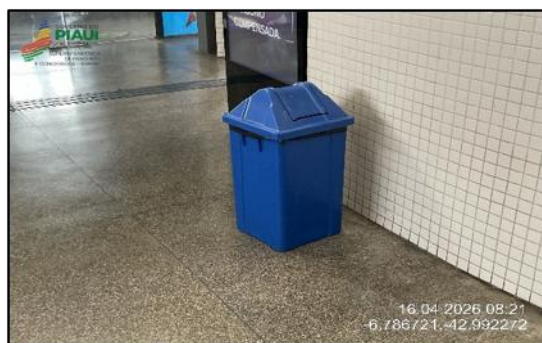
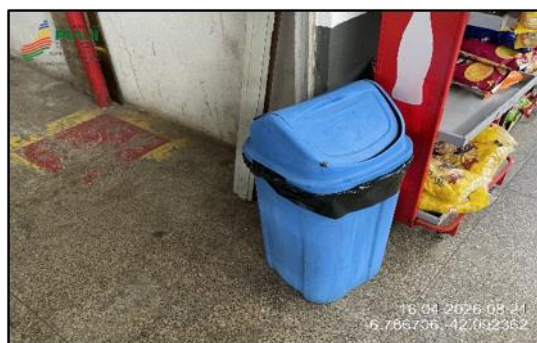
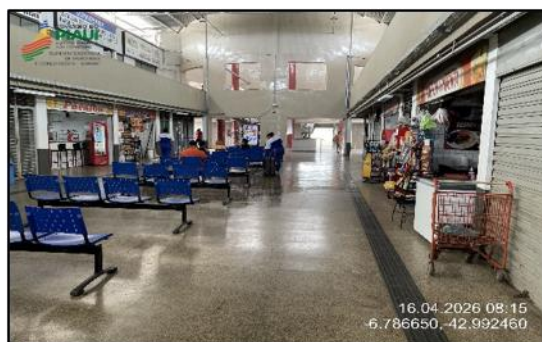
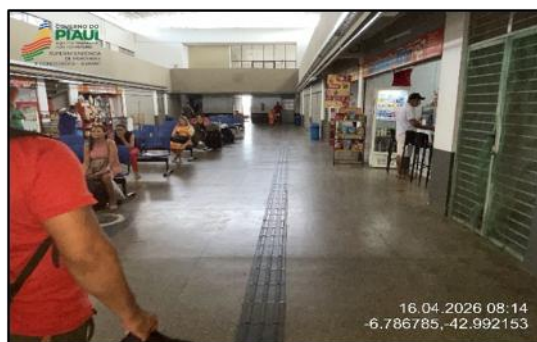
### 7.5. Pavimento Térreo (Área Interna)

**Resumo:** O piso da área interna do terminal apresenta-se, de modo geral, em **bom estado de conservação**, não sendo identificadas patologias que comprometam a circulação. Entretanto, foi registrada a **não conformidade na sinalização de acessibilidade**, caracterizada pela ausência de peças do **piso tátil de borracha** em pontos específicos. Essa falha exige a reposição imediata dos elementos faltantes para restabelecer a continuidade da sinalização de segurança, garantindo a orientação adequada e a autonomia dos usuários com deficiência visual.

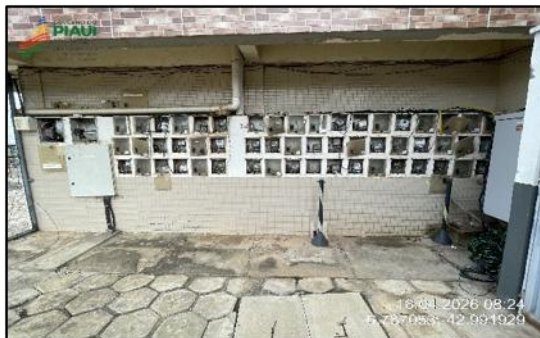
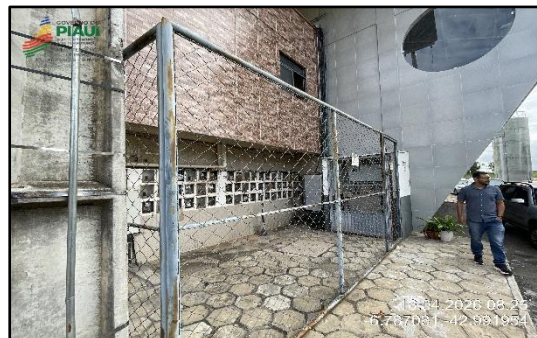
## 7.6. Infraestrutura Elétrica (Modernização e Quadro de Medidores)

**Resumo:** A fiscalização técnica registrou o início das intervenções de modernização das instalações elétricas, com a implantação de eletrocalhas para o encaminhamento da nova infraestrutura de cabeamento. Entretanto, as intervenções externas não foram concluídas, permanecendo **pendente a substituição do quadro de medição**. Segundo informações da concessionária, a conclusão da etapa depende da aprovação final do

projeto pelo órgão competente. A persistência desta situação configura risco operacional e impede a regularização integral das instalações elétricas do terminal.

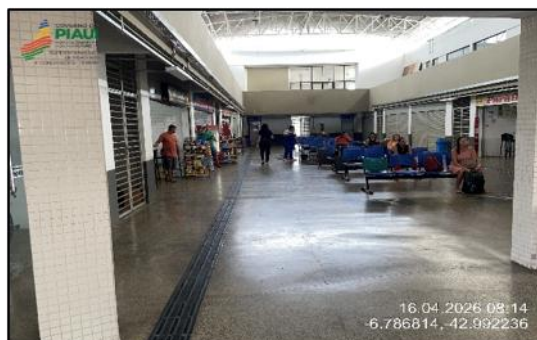
### 7.7. Corredores de Circulação e Segurança contra Incêndio

**Resumo:** A fiscalização técnica identificou uma **não conformidade operacional e de segurança** nos corredores de circulação do terminal. Foi observada a exposição de mercadorias em estandes que **comprometem a visualização e o acesso aos abrigos de mangueira** do sistema de prevenção e combate a incêndio e pânico. Esta disposição irregular de materiais dificulta a rápida identificação dos equipamentos em casos de emergência, representando um risco direto à segurança coletiva. É imperativa a reorganização dos estandes comerciais e a desobstrução permanente de todos os dispositivos de combate a incêndio para garantir a conformidade com as normas técnicas vigentes.

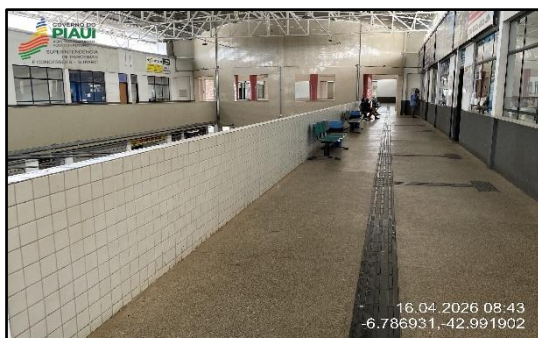
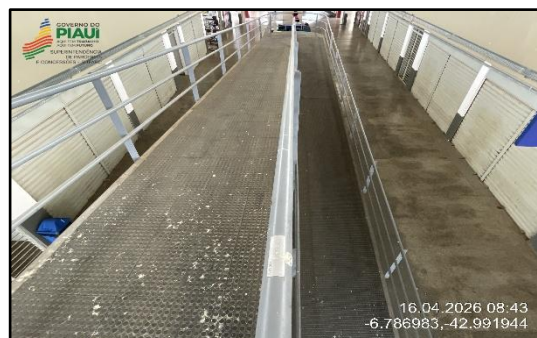
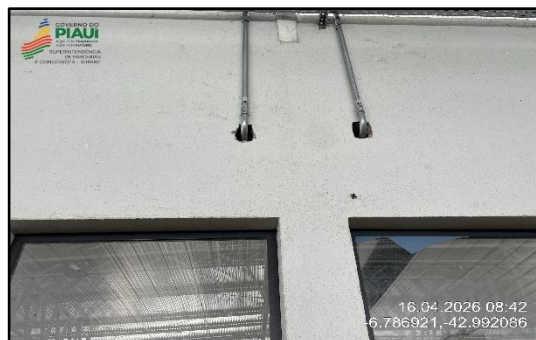
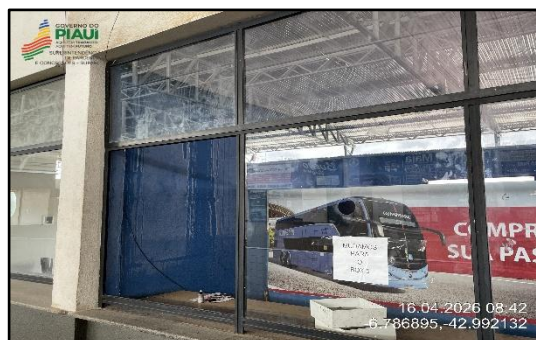
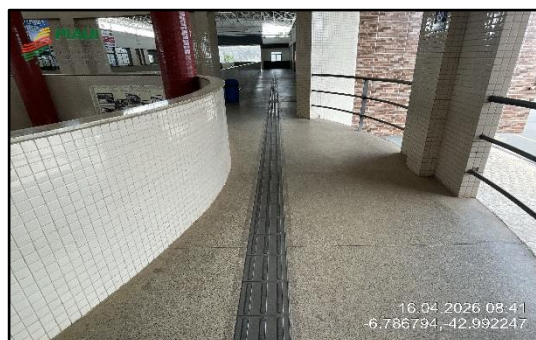
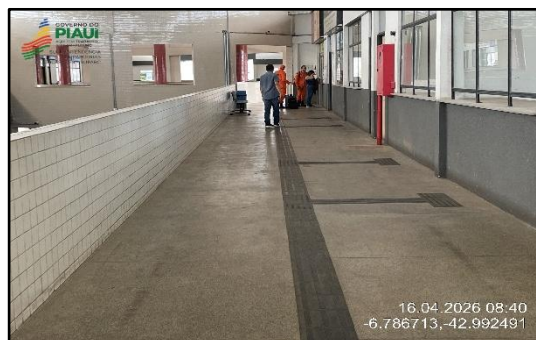
## 7.9. Primeiro Pavimento (Área Interna)

- **Área Interna:** Piso em bom estado, mas com falhas na sinalização tátil. Identificou-se acúmulo de sujeira e resíduos de pombos no 1º pavimento, o que representa risco sanitário e de degradação prematura do forro. **PARCIALMENTE ATENDIDO.**

**Resumo:** A fiscalização técnica constatou que o primeiro pavimento apresenta, de modo geral, boas condições estruturais, com o sistema de cobertura (telhado) em excelente estado de conservação após reforma recente. Entretanto, foram identificadas **não conformidades críticas de zeladoria e acessibilidade**. Registrou-se a necessidade de limpeza profunda devido à presença de **resíduos de pombos** e ao elevado acúmulo de sujeira em salas desocupadas, incluindo o espaço destinado à futura unidade da SEAD. No tocante à acessibilidade, verificou-se a necessidade de **reposição pontual de peças do piso tátil**. Adicionalmente, a área lateral superior permanece sem forro e o quadro institucional histórico encontra-se em avançado estado de deterioração, demandando intervenções imediatas de manutenção e conservação do patrimônio.

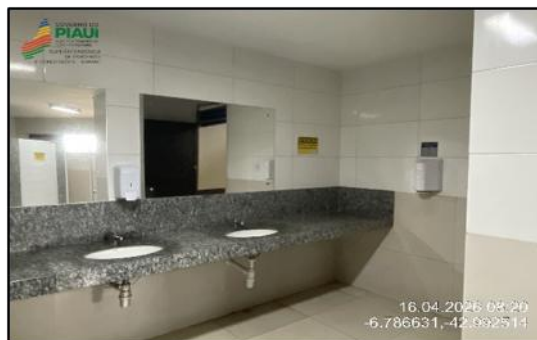
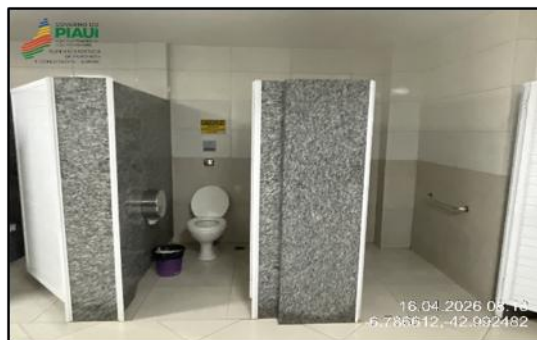
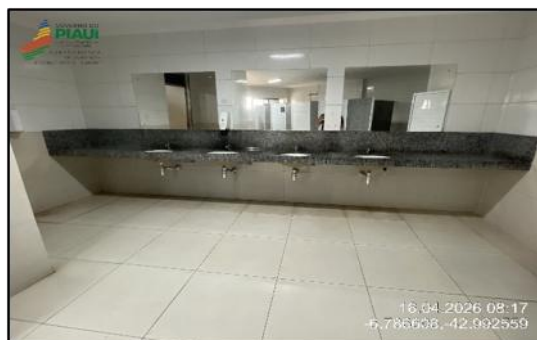
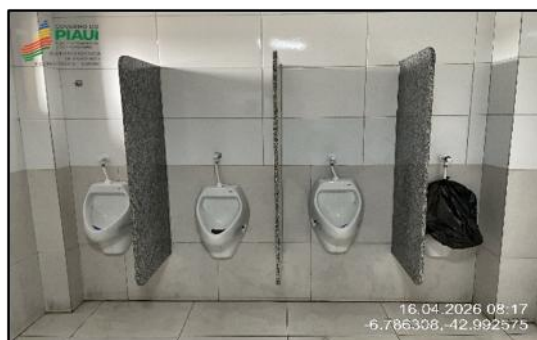
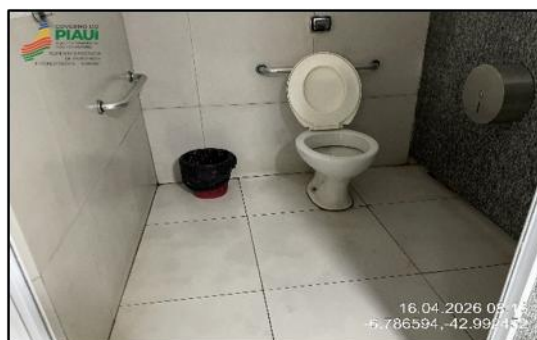
### 7.15. Sanitários (Banheiros)

**Resumo:** A fiscalização técnica avaliou as instalações sanitárias do terminal, constatando que, de modo geral, os banheiros apresentam **boas condições de conservação, limpeza e higiene**. O sistema hidrossanitário encontra-se em operação normal, sem a identificação de falhas estruturais graves. Contudo, foi registrada uma **não conformidade pontual no banheiro masculino**, referente a um **mictório inoperante**. Esta situação demanda manutenção corretiva imediata para restabelecer a plena funcionalidade do equipamento e garantir o conforto adequado aos usuários.

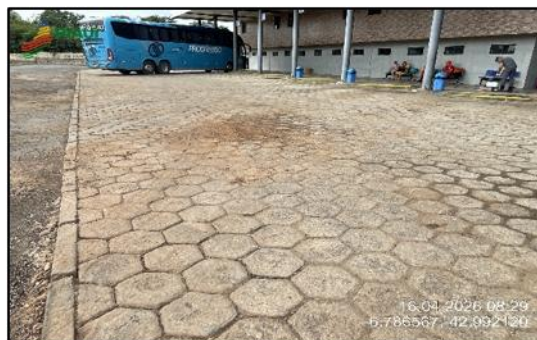
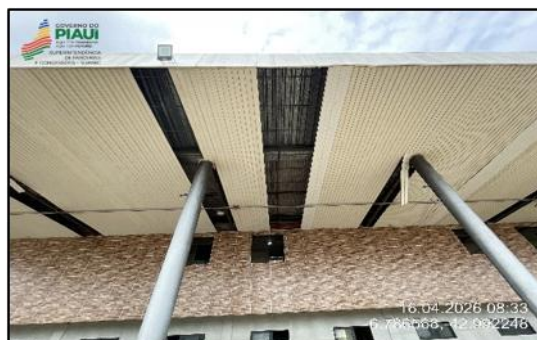
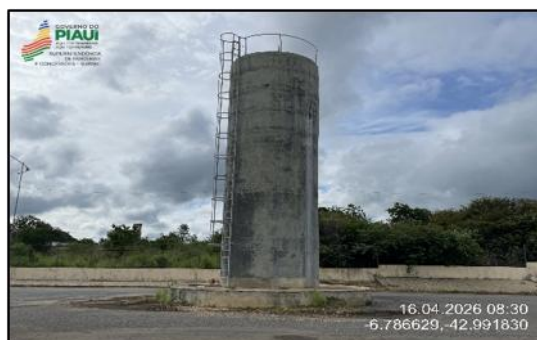
## 7.16. Pátio de Manobras e Área de Embarque e Desembarque

**Resumo:** A fiscalização técnica avaliou a infraestrutura do pátio de manobras e das plataformas, constatando que, embora a pavimentação asfáltica apresente condições gerais satisfatórias, existem **não conformidades críticas na superfície de rolamento**. Foram identificadas irregularidades e a **ocorrência de buracos**, concentrados principalmente na **transição entre o revestimento asfáltico e o pavimento em blocos de concreto sextavados**, área de intenso tráfego e manobra de veículos pesados. Na área

de espera dos passageiros, verificou-se a **persistência da inconformidade no forro**, que permanece sem solução definitiva, além do registro de **mobiliário (cadeiras) com elevado desgaste e unidades danificadas**, comprometendo o conforto e a experiência do usuário. A concessionária informou que o cronograma para 2026 prevê o recapeamento asfáltico integral de todas as áreas pavimentadas e a reforma do reservatório de água.
