**RELATÓRIO TRIMESTRAL DO CONTRATO Nº 001/2015**  
Terminal Rodoviário de Teresina- Governador Lucídio Portela

**Janeiro a março de 2026**

Com base na vistoria técnica realizada em **26 de março de 2026**, seguem os resumos dos pontos identificados no relatório fotográfico:

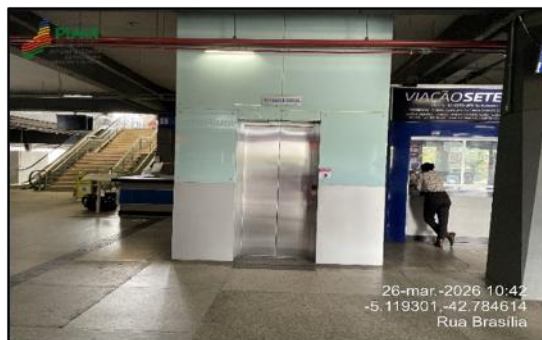
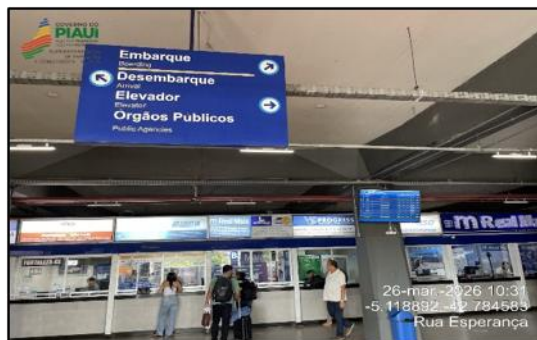
**7.7. Elevador e sistema de informações:** o elevador encontrava-se em pleno funcionamento, assim como o sistema de informações aos usuários por meio de monitores eletrônicos.

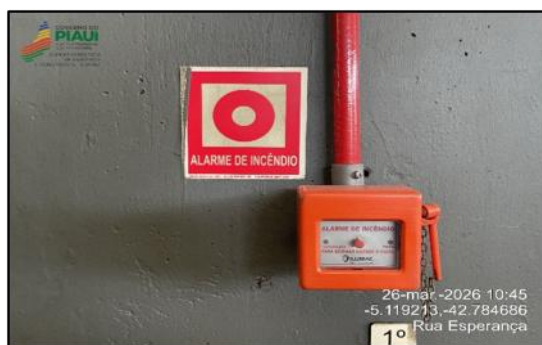
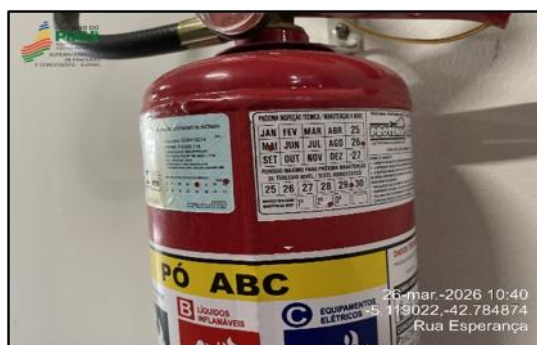
**7.9. Extintores de incêndio:** Os extintores de incêndio encontravam-se dentro do prazo de validade e aptos para utilização.

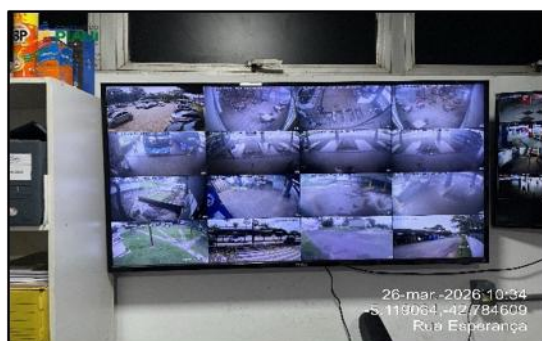
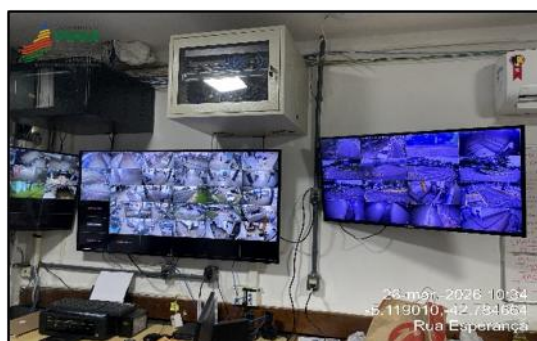
**7.10. Sistema de CFTV:** O sistema de Circuito Fechado de Televisão (CFTV) encontrava-se em funcionamento regular.

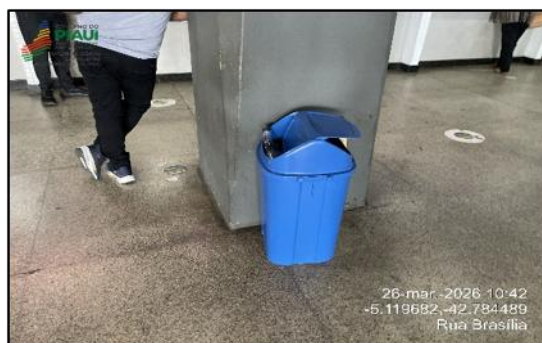
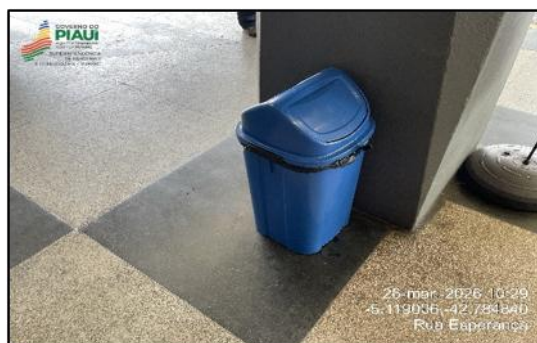
**7.11. Lixeiras:** Verificou-se que as tampas das lixeiras, cuja ausência havia sido registrada em vistorias anteriores, haviam sido devidamente instaladas.

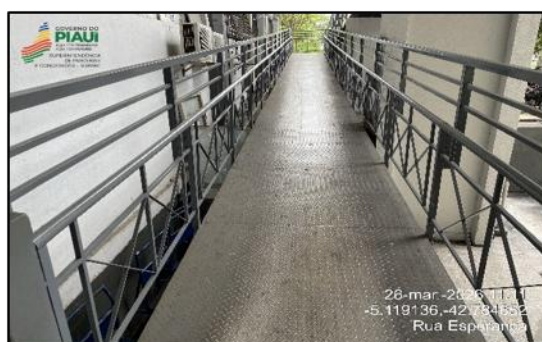
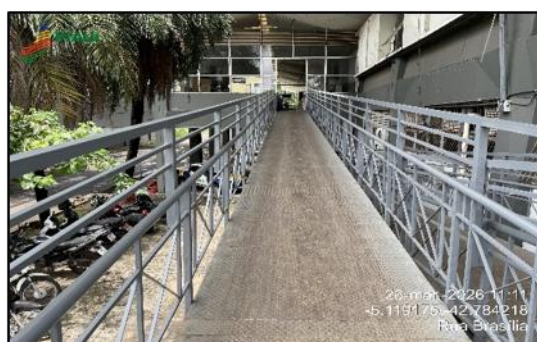
**7.14. Rampa de ligação – embarque e desembarque:** A rampa de ligação entre as áreas de embarque e desembarque encontrava-se limpa, conservada e em plenas condições de uso.
