# RELATÓRIO TRIMESTRAL PPP PIAUÍ

## GM ENERGIA

Teresina/PI, 13 de abril de 2026

Este relatório possui o intuito de listar as atividades desenvolvidas na GD Altos, localizada em Coivaras – PI, que tem a data do seu comissionamento no dia 25/05/2023, e possui por objetivo o fornecimento de energia para a Secretaria Estadual da Saúde – SESAPI.

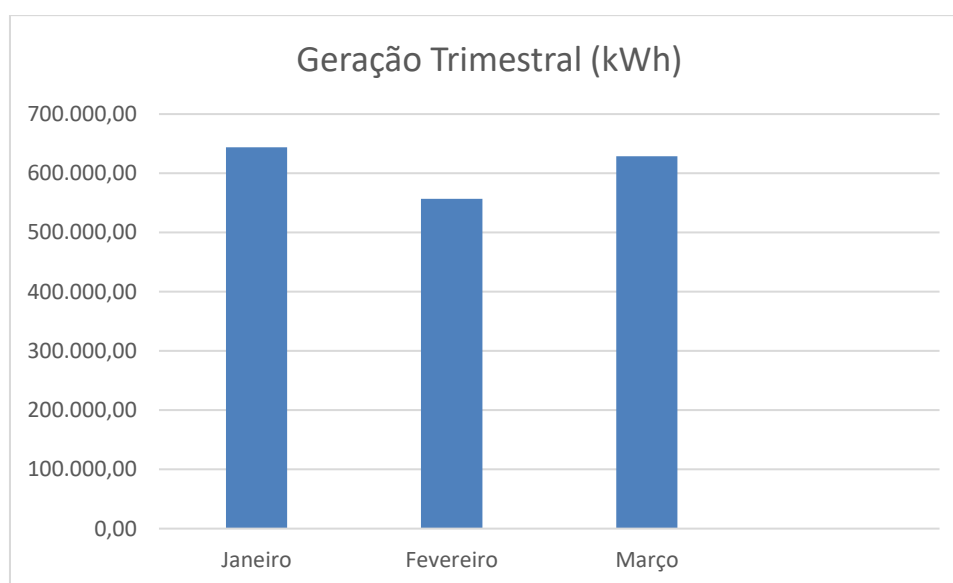
**Gráfico 01 – Geração 1º trimestre de 2026**

A geração da GD Altos apresentou desempenho próximo a média esperada, ficando apenas 1,23% (um vírgula vinte e três por cento) abaixo do previsto contratualmente. Nos meses de janeiro e março, houve superação da média em 4,29% (quatro vírgula vinte e nove por cento) e 1,85% (um vírgula oitenta e cinco por cento), respectivamente. Já no mês de fevereiro, ficou 9,82% (nove vírgula oitenta e dois por cento) abaixo do esperado.
