GOVERNO DO ESTADO DO PIAUÍ
SECRETARIA DE ADMINISTRAÇÃO DO ESTADO DO PIAUÍ - SEAD-PI
COMITÊ DE MONITORAMENTO E GESTÃO - SUPARC - SEAD-PI

Aprovação 2024/SEAD-PI/GAB/SUPARC/CMOG Teresina/PI, 04 de março de 2024.

O Comitê de Monitoramento e Gestão, CMOG, nos uso das suas atribuições legais, em especial as constantes na Resolução Nº 02, do Conselho Gestor de PPP do Estado do Piauí, publicado no Diário Oficial do Estado do Piauí, no dia 22 de outubro de 2018, vem, através dos seus membros, conforme disposto na Portaria Nº 65 (SEI nº 6540650), manifestar anuência ao Relatório do Quarto Trimestre de 2023 (SEI nº 011406076), referente às atividades e obrigações vinculadas ao Contrato Nº 03/2021, durante os meses de abril a junho do corrente ano.

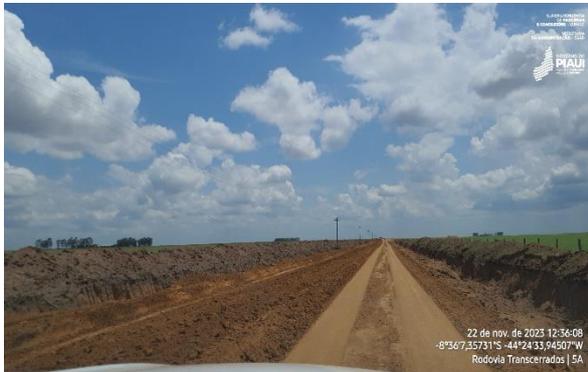
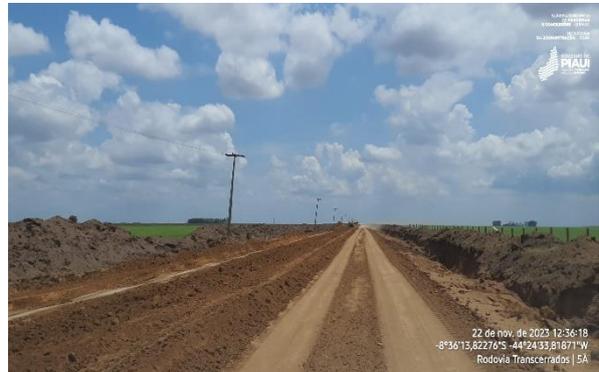
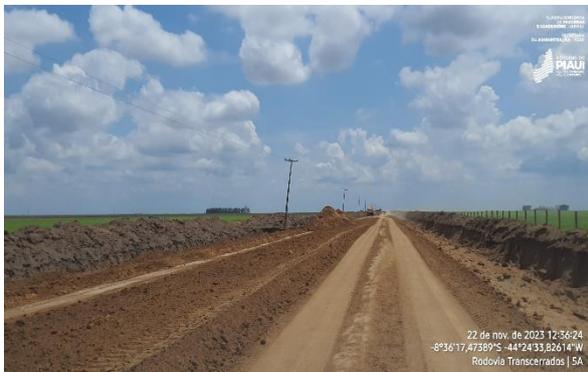
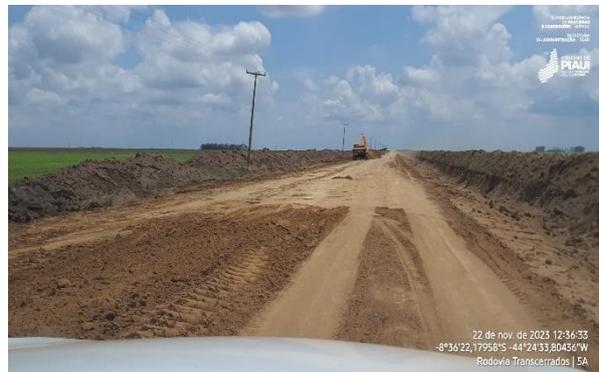
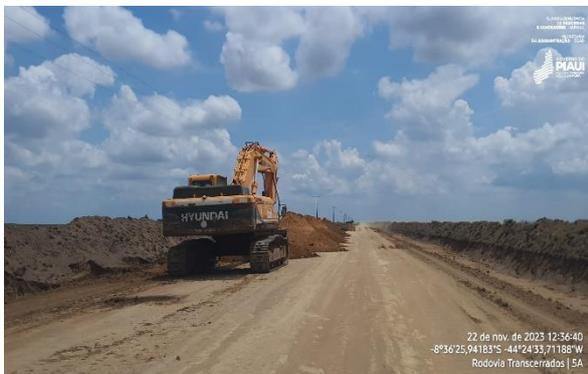
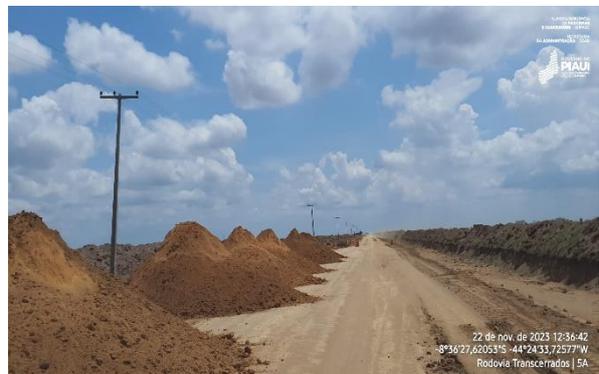
8.3.1. Leito Natural

8.3. ATIVIDADES EXECUTADAS NO SEGMENTO HOMOGÊNEO 05 – (SH-05)

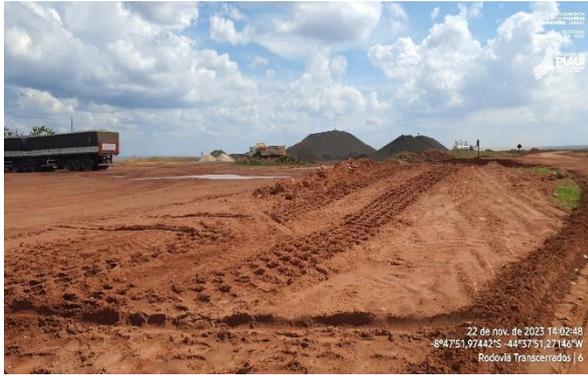
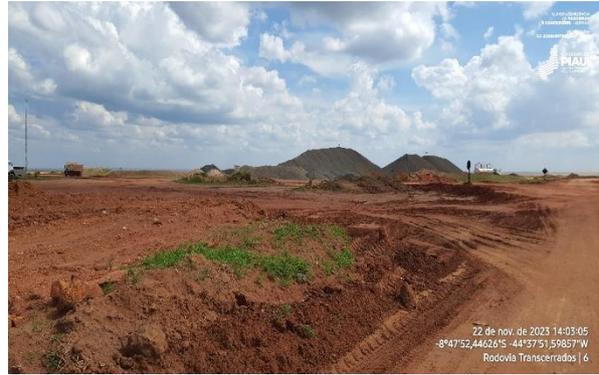
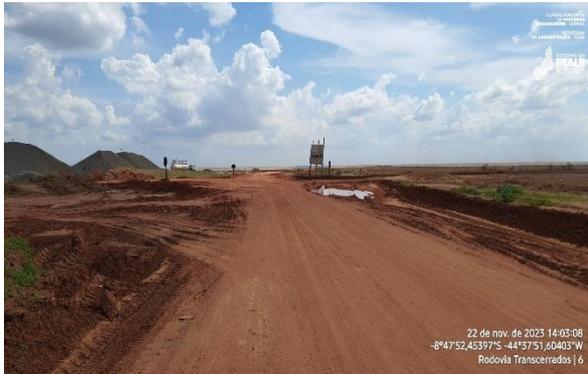
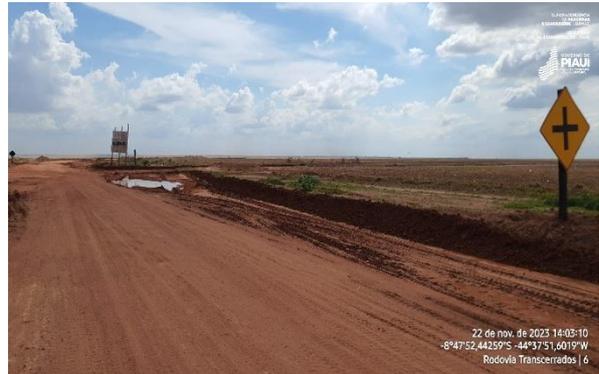
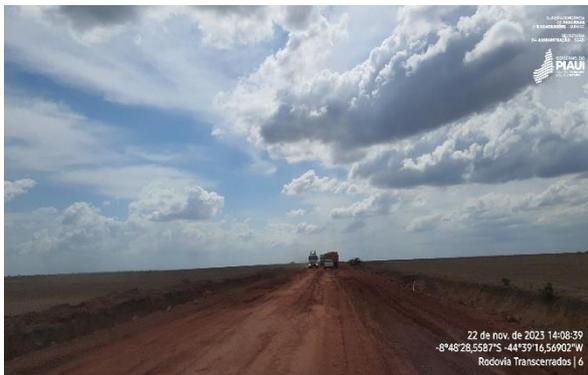
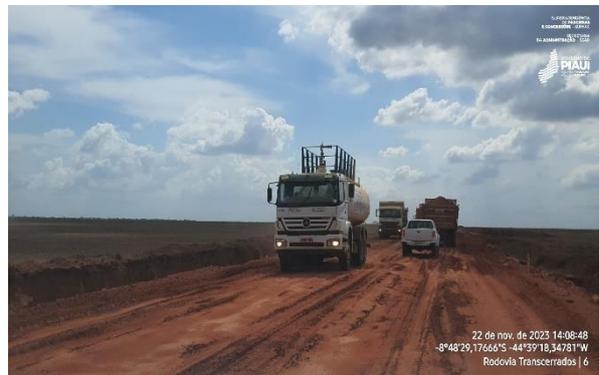
8.4. ATIVIDADES EXECUTADAS NO SEGMENTO HOMOGÊNEO 06 – (SH-06)

8.4.1. Leito Natural

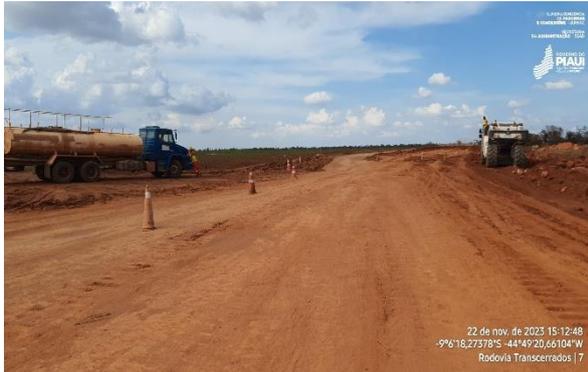
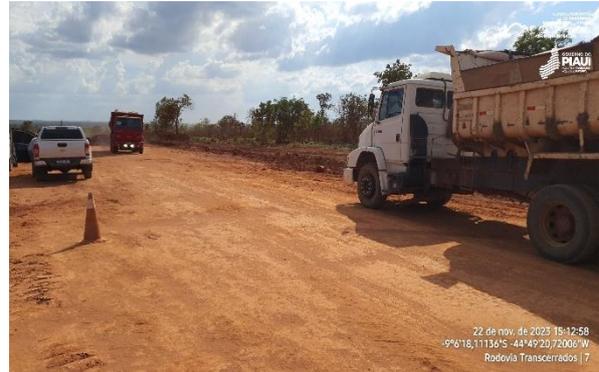
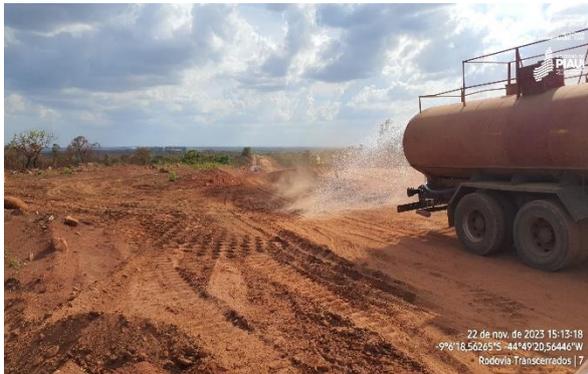
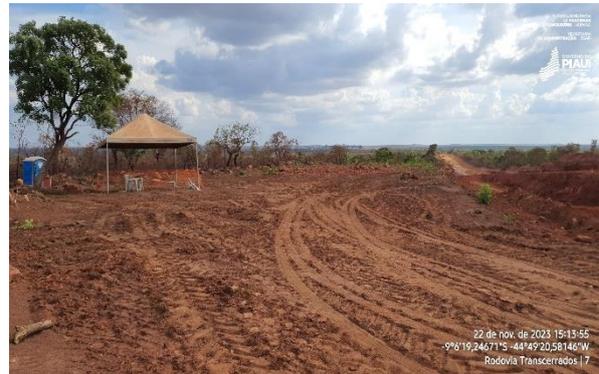
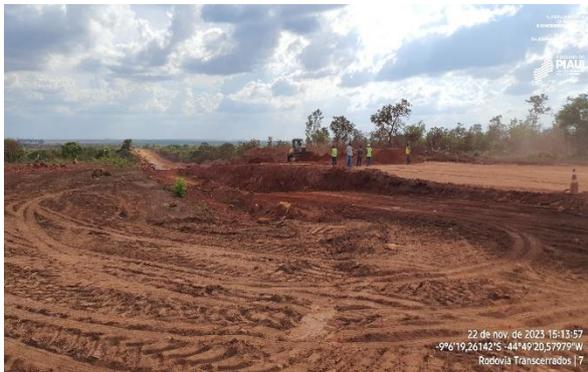
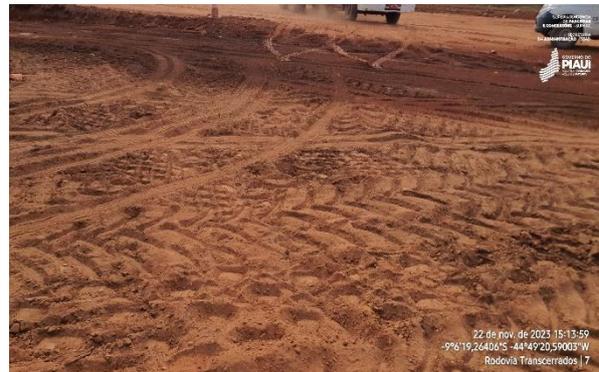
8.5. ATIVIDADES EXECUTADAS NO SEGMENTO HOMOGÊNIO 07 – (SH-07)

8.5.1. Leito Natural
