**GOVERNO DO ESTADO DO PIAUÍ**  
**SECRETARIA DE ADMINISTRAÇÃO DO ESTADO DO PIAUÍ - SEAD-PI**  
**COMITÊ DE MONITORAMENTO E GESTÃO - SUPARC - SEAD-PI**

**Aprovação 2023/SEAD-PI/GAB/SUPARC/CMOG**      Teresina/PI, 10 de novembro de 2023.

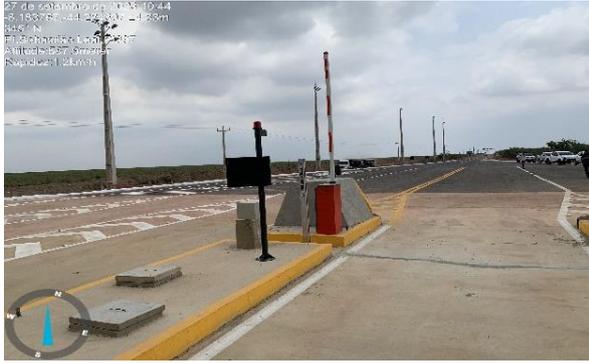
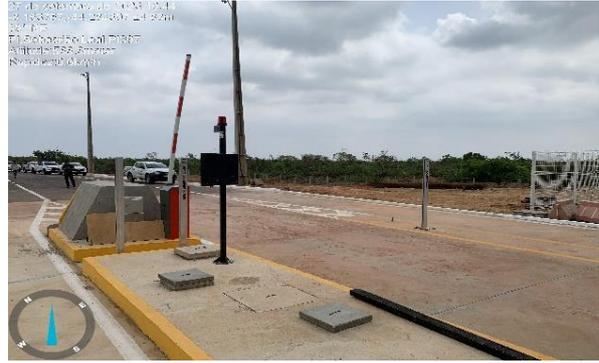
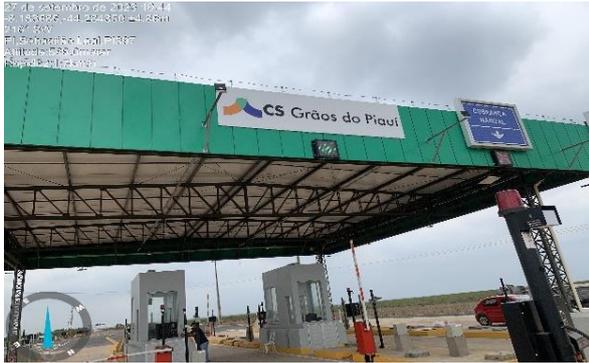
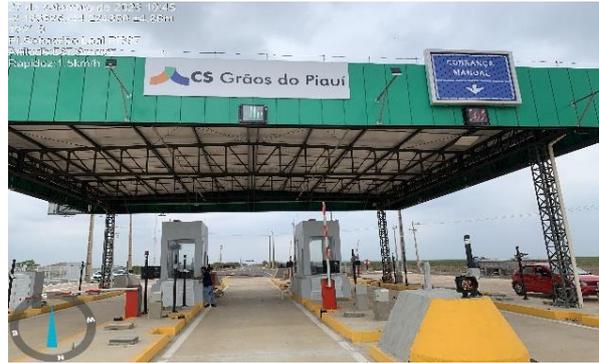
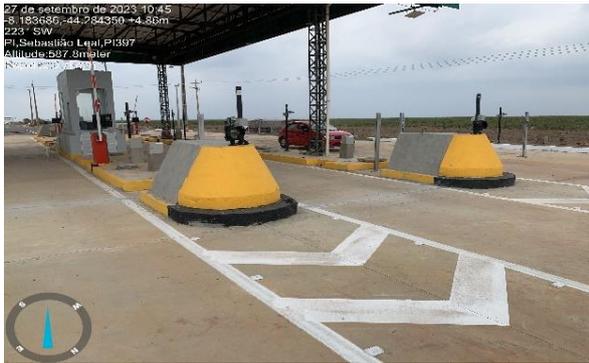
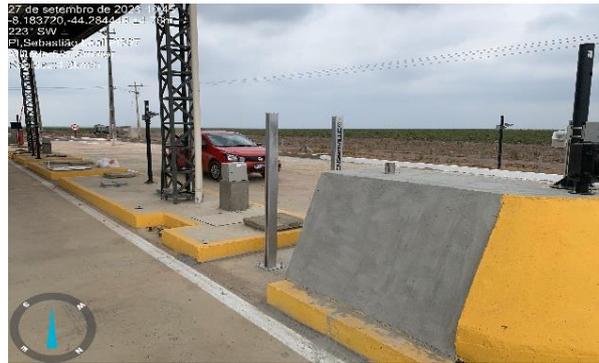
Registros da condição geral do pavimento e dos serviços de selagem de trinca executados no segmento podem ser vistos abaixo.

Depois de percorrer 25 quilômetros, observa-se conforme registro descrito no item 9.1. ATIVIDADES EXECUTADAS NO SEGMENTO HOMOGÊNEO 01 – (SH-01), a presença de rachaduras no acostamento, classificadas como trincas FC-3. Devido à iminência do período
