RELATÓRIO TRIMESTRAL PPP PIAUÍ GM ENERGIA

GM Energia SPE LTDA.

2 – CARACTERÍSTICAS TÉCNICAS

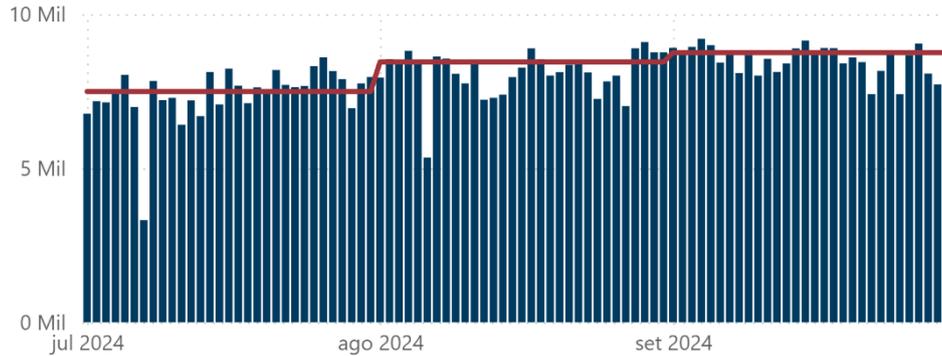
Irradiação 3º Trimestre - GD Longá

Irradiação X Irradiação esperada

● Irradiação (Wh/m²) ● Irradiação esperada (Wh/m²)

Delta de Irradiação
-1,39%

Conforme representado no gráfico a seguir, a irradiação prevista para as usinas no trimestre foi de -2,79% na GD Longá e -1,39% na GD Nova Longá abaixo do esperado inicial:

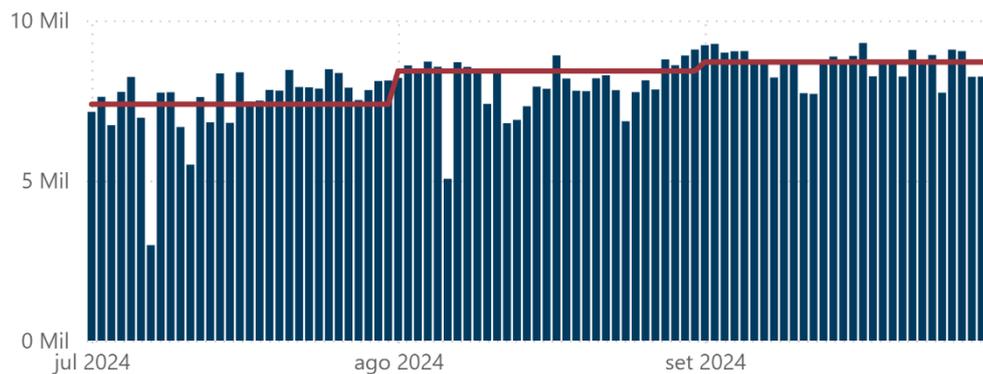
Irradiação 3º Trimestre - GD Nova Longá

Irradiação X Irradiação esperada

● Irradiação (Wh/m²) ● Irradiação esperada (Wh/m²)

As gerações das GDs Longá e Nova Longá superou o previsto em contrato nos meses de julho, agosto e setembro respectivamente em 21,10% e 16,81%, mesmo com a irradiação solar abaixo do esperado, como mostrado anteriormente.
