RELATÓRIO TRIMESTRAL PPP PIAUÍ GM ENERGIA

GM Energia SPE LTDA.

Teresina – PI, 24 de outubro de 2025

Este relatório possui o intuito de listar as atividades desenvolvidas nas Gerações Distribuídas de Energia (GDs) Longá e Nova Longá, localizadas nas cidades de Coivaras-PI e Altos-PI, as quais possuem as respectivas datas dos comissionamentos em 26/05/2023 e 24/04/2023, tendo por objetivo o fornecimento de energia para a Secretaria Estadual de Educação – SEDUC.

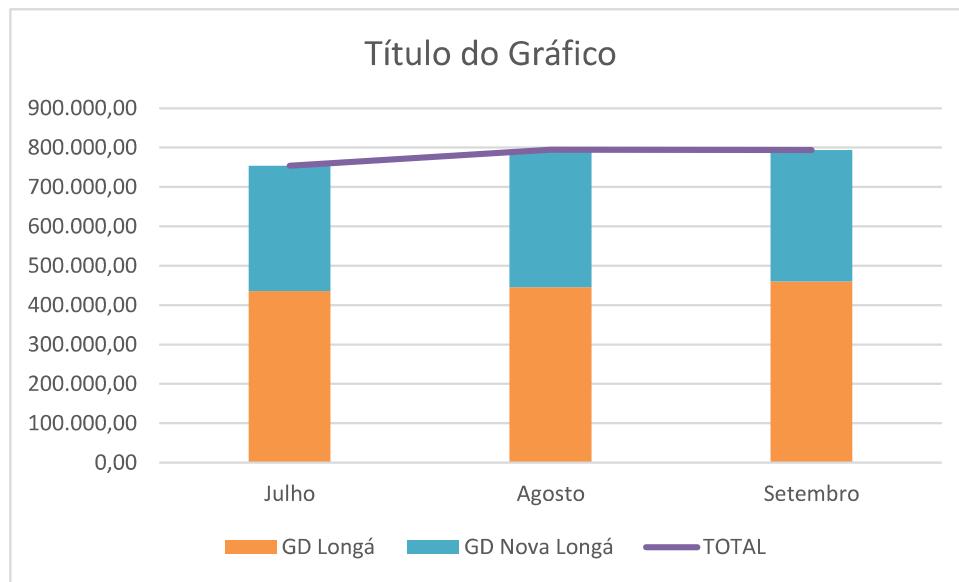
Gráfico 01 – Geração 3º trimestre de 2025

Total Geral: 2.342.513 KWh

As gerações das GDs Longá e Nova Longá ficaram em média 26,45% acima do previsto em contrato no terceiro trimestre, superando a geração esperada nos meses de julho, agosto e setembro em 22,13%, 28,69% e 26,45%, respectivamente, mesmo com a irradiação abaixo do esperado.

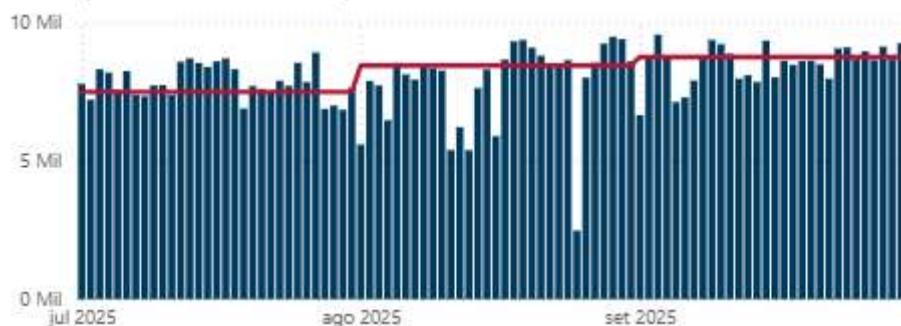
Irradiação 3º Trimestre de 2025 - GD Longá

Irradiação Medida (kW/m²) X Irradiação Esperada (kW/m²)

● Irradiação Medida (kW/m²) ● Irradiação Esperada (kW/m²)

Irradiação (kW/m²)
740,46 Mil

Conforme representado no gráfico a seguir, a irradiação prevista para as usinas no trimestre foi um pouco abaixo do esperado inicial, sendo de -1,67% na GD Longá e -1,19% na GD Nova Longá:

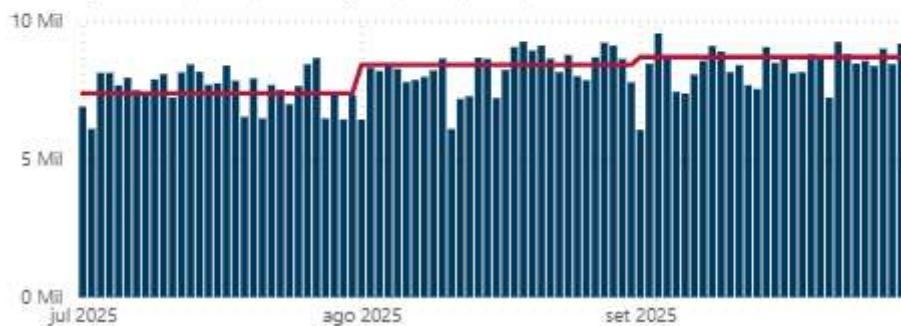
Irradiação 3º Trimestre de 2025 - GD Nova Longá

Irradiação Medida (kW/m²) X Irradiação Esperada (kW/m²)

● Irradiação Medida (kW/m²) ● Irradiação Esperada (kW/m²)
