# RELATÓRIO TRIMESTRAL PPP PIAUÍ

## GM ENERGIA

Este relatório possui o intuito de listar as atividades desenvolvidas na GD Altos, localizada em Coivaras – PI, que tem a data do seu comissionamento no dia 25/05/2023, e possui por objetivo o fornecimento de energia para a Secretaria Estadual da Saúde – SESAPI.

Neste relatório será listada a geração do período, assim como também possíveis ocorrências e manutenções que tenham ocorrido no 4º trimestre do ano de 2025 na GD Altos.

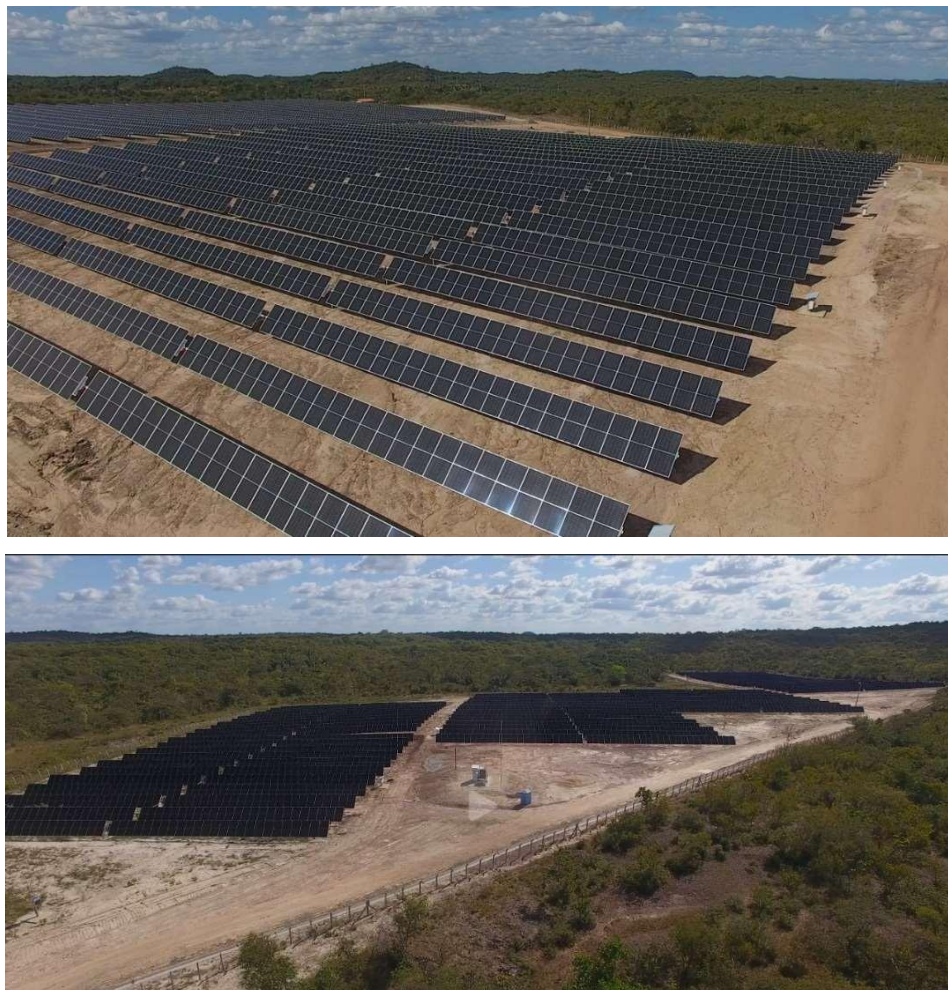
**Foto 01 e 02 – Paineis da GD Altos**
