RELATÓRIO TRIMESTRAL DO CONTRATO Nº 001/2020
COMPLEXO TURÍSTICO DE BARRA GRANDE

JULHO A SETEMBRO
2024

Objeto do contrato: Permissão de uso, a título precário e gratuito, do Terminal Turístico de Barra Grande, localizado na cidade de Cajueiro da Praia (PI), à margem da Rodovia PI-302, considerando a necessidade de modernização, operação e manutenção do equipamento.

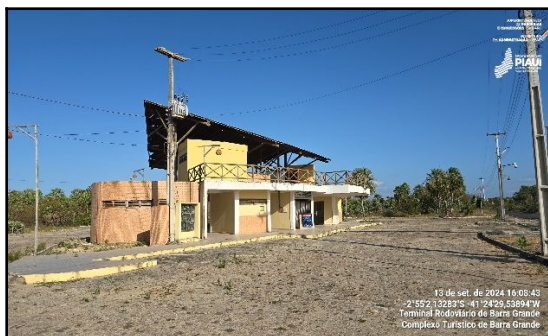
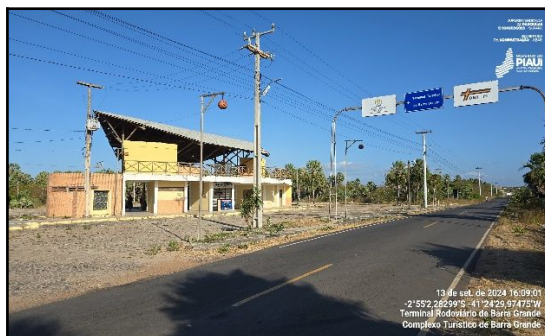
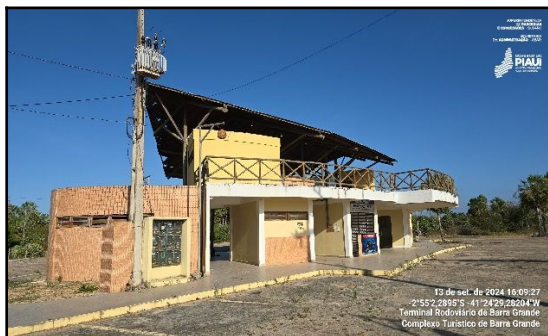
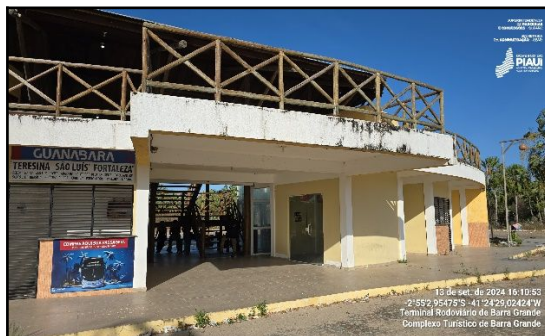
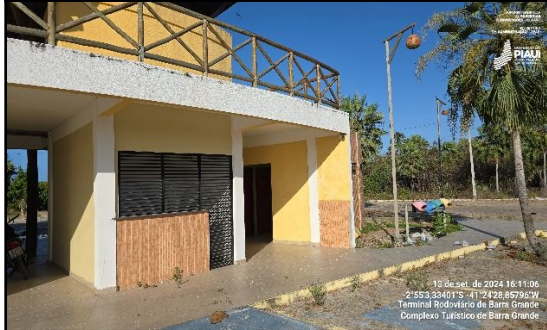
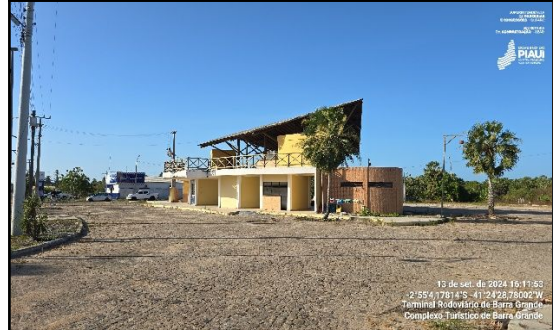
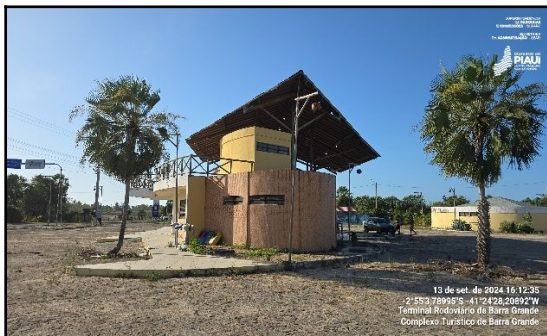
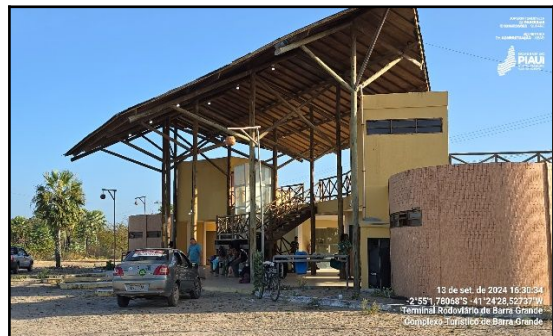
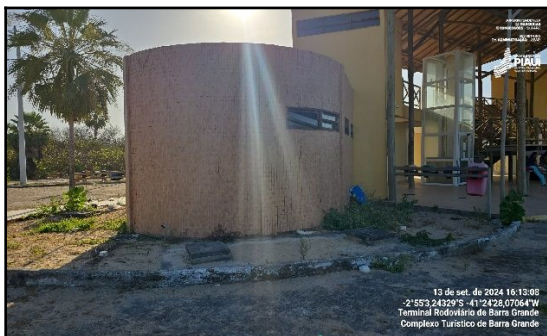
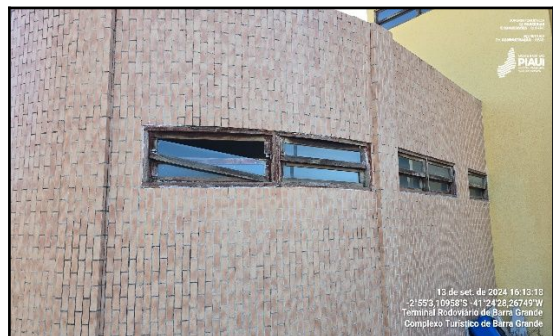
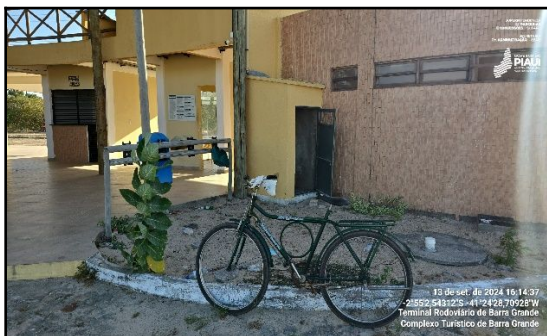
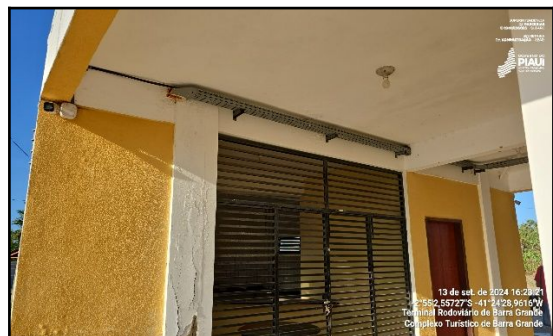
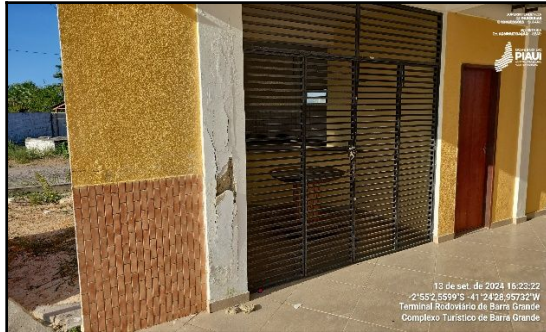
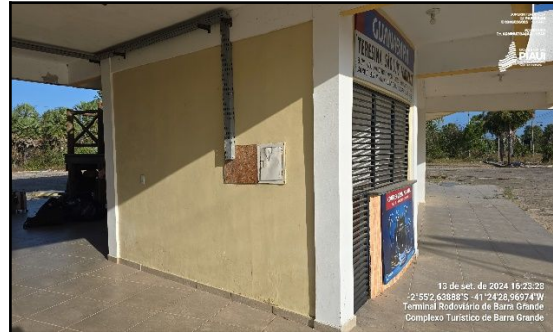
5.1. FACHADA PRINCIPAL E LATERAL DO TERMINAL

PÁTIO DE MANOBRAS: Atualmente, o pátio de manobras apresenta um alto nível de vegetação não controlada, incluindo gramíneas, arbustos e vegetação rasteira. Essa vegetação não só compromete a estética do ambiente, mas também representa diversos riscos operacionais e de segurança. Com base na visita técnica realizada, recomenda-se urgentemente a realização de poda e capina completa do pátio de manobras do terminal.

LIXO: Observou-se um acúmulo significativo de lixo na frente do estabelecimento, maior até que o identificado no mês de março de 2024, incluindo áreas adjacentes ao pátio. O lixo é composto por uma variedade de resíduos depositados por pessoas da região, como embalagens de produtos, papéis, plásticos e materiais descartados. Este cenário apresenta diversos problemas operacionais e ambientais. Fica recomendado a devida limpeza, visando a questão operacional e ambiental.

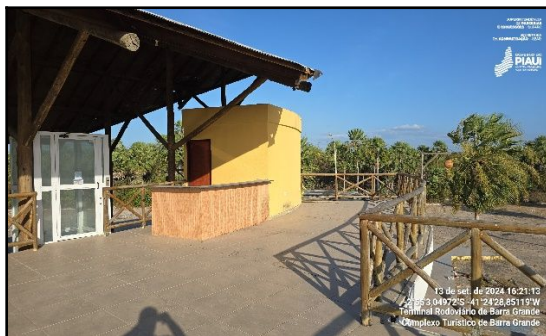
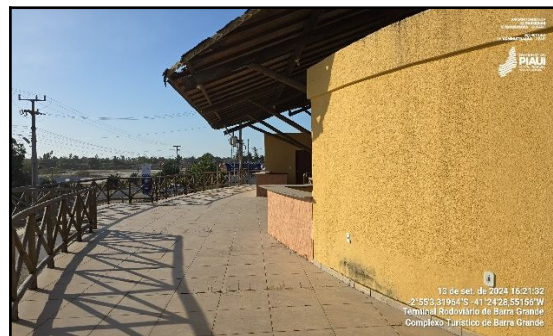
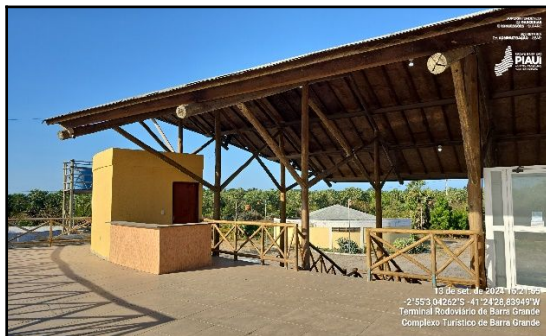
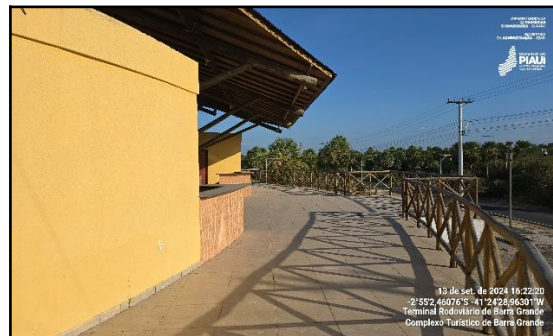
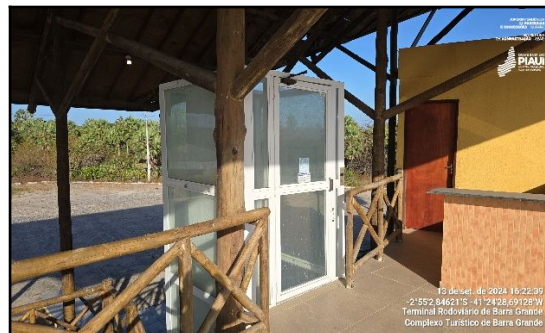
5.2. PARTE SUPERIOR DO TERMINAL

ELEVADOR: O elevador em questão apresenta sinais de ferrugem em várias partes da estrutura, incluindo trilhos, portas e componentes metálicos expostos. A presença de ferrugem é atribuída às condições ambientais específicas da cidade litorânea, como a umidade do ar e a exposição ao sal do mar. Com isso, pode ocorrer o comprometimento da estrutura, impacto no funcionamento, risco de acidentes e um custo de manutenção mais elevado.

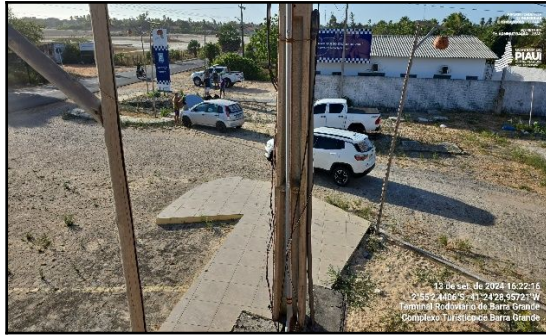
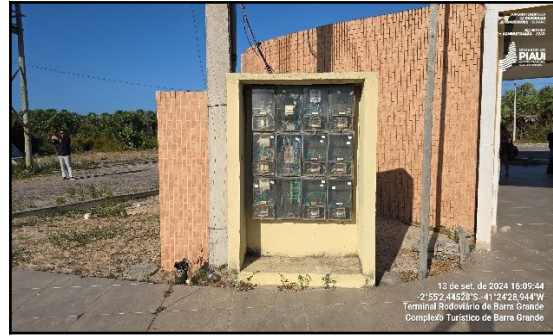
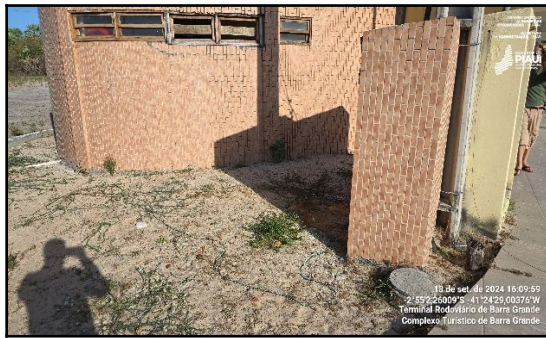
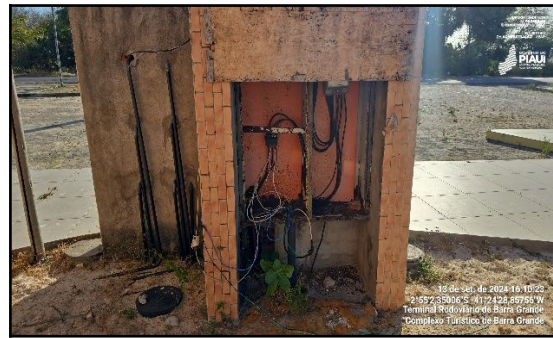
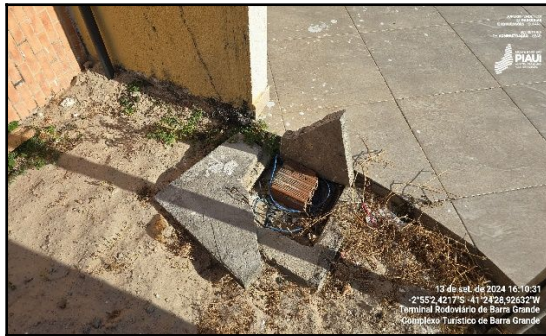
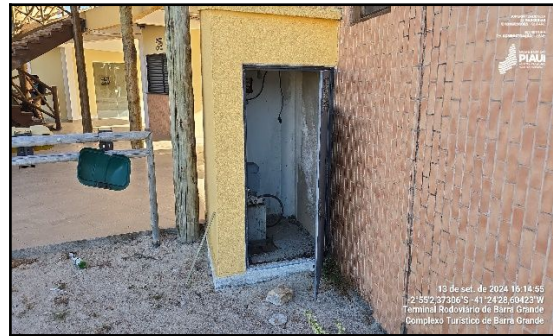
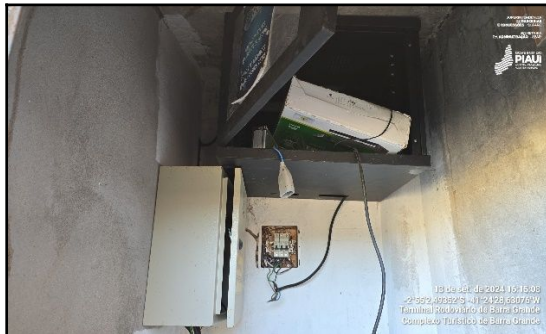
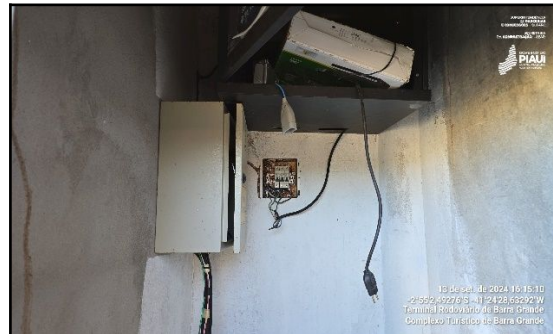
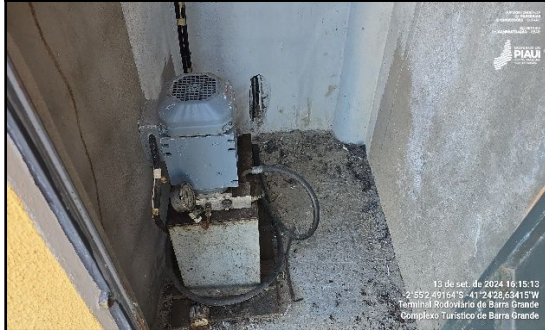
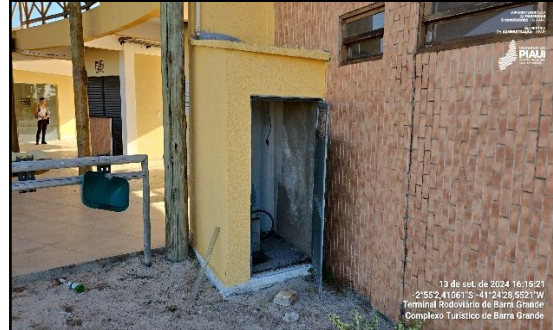
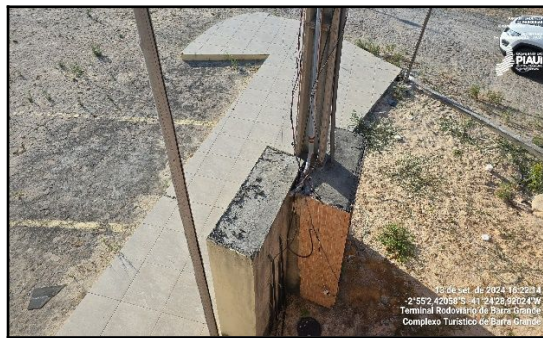
5.4. CAIXA DAS UNIDADES CONSUMIDORAS E CAIXA DE PASSAGENS

CAIXAS DE PASSAGENS: Observou-se que as caixas de passagens estão sendo invadidas por fauna, incluindo pequenos animais como roedores, pássaros e insetos. Essa presença não autorizada pode causar uma série de problemas operacionais e de segurança. Fica recomendado a implementação de medidas para mitigar os riscos.

CAIXA DAS UNIDADES CONSUMIDORAS: A caixa de unidades consumidoras continua abertas, expondo seus componentes internos aos elementos ambientais, incluindo a umidade do ambiente costeiro. Essa exposição pode resultar em danos significativos na estrutura e na fiação elétrica. Os registros fotográficos revelam a presença de ferrugem nos componentes internos e externos da caixa, indicando a corrosão causada pela exposição à umidade do ar e à ação salina característica do ambiente costeiro. A ferrugem é um indicador claro de desgaste e deterioração dos materiais. Além disso, é um perigo para as pessoas e animais que podem passar pela região. Recomenda-se que as medidas sugeridas sejam implementadas para mitigar os riscos identificados e garantir a segurança e a confiabilidade do sistema elétrico.

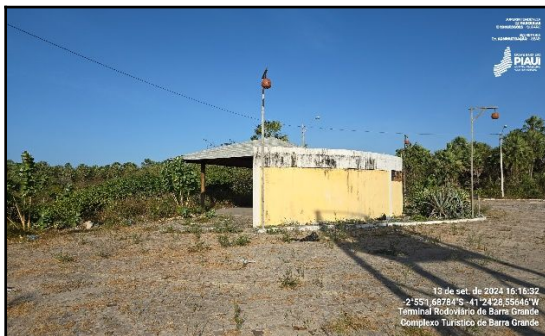
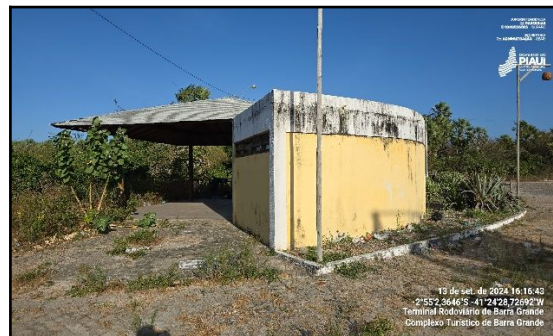
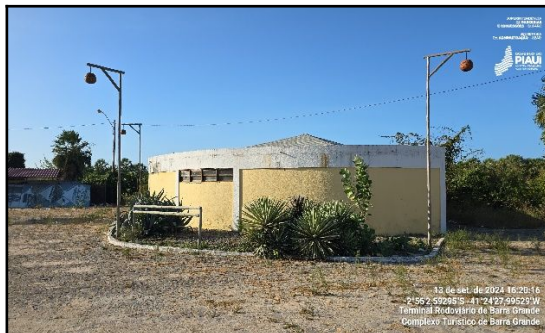
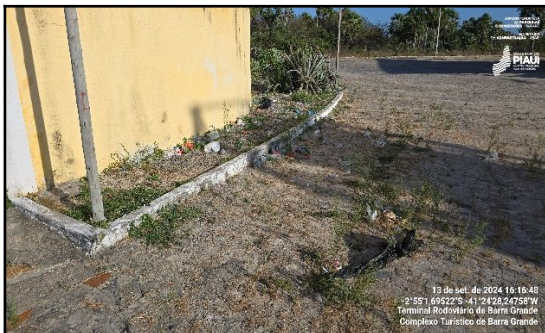
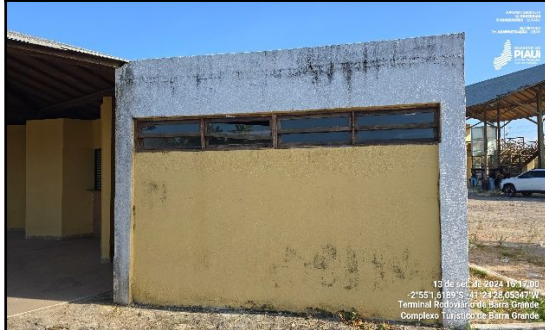
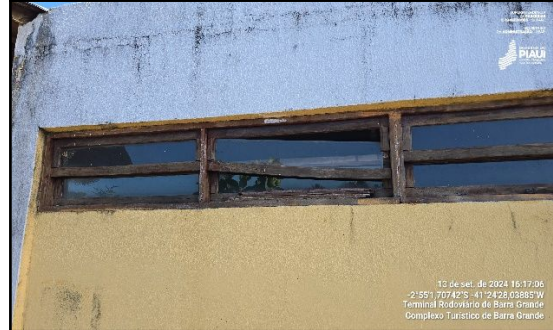
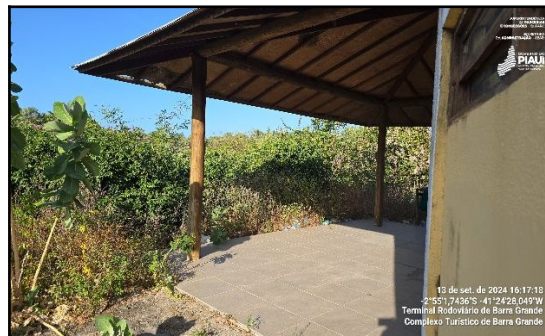
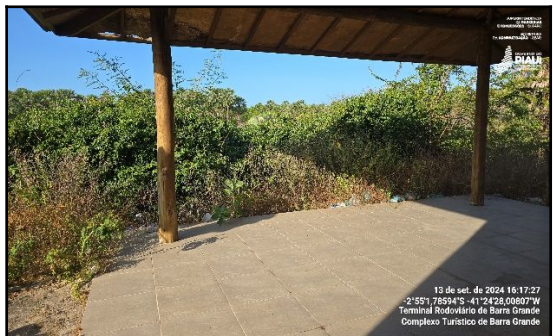
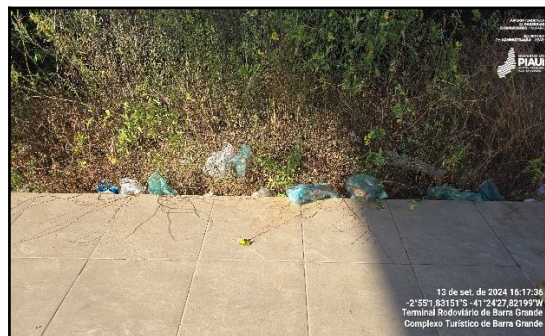
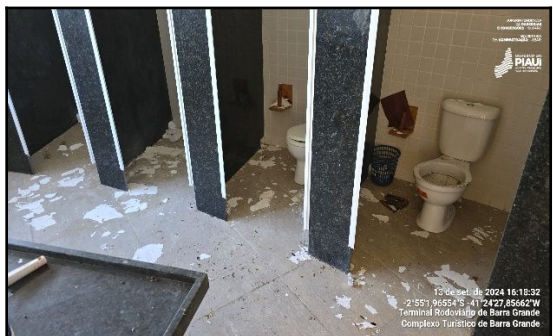
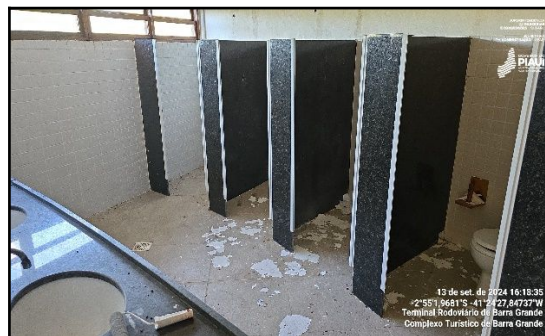
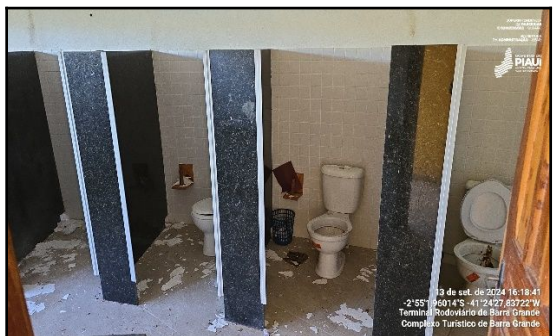
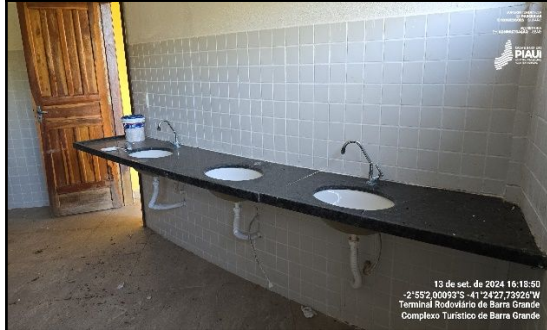
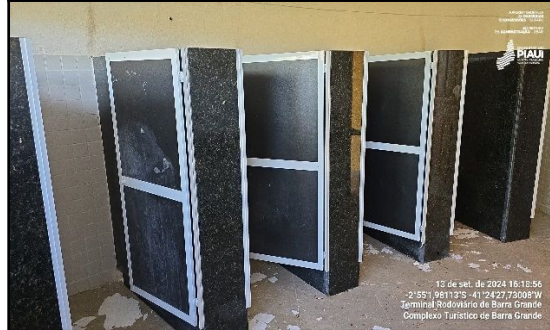
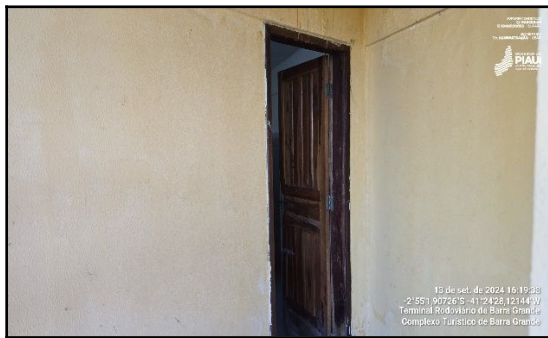
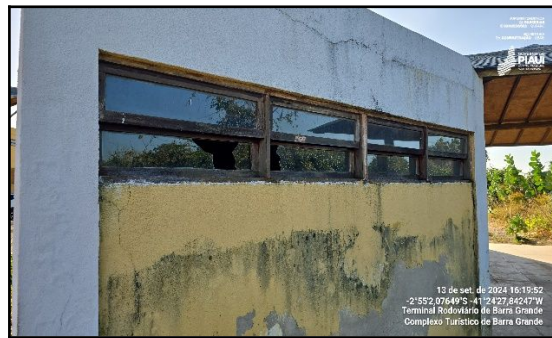
5.5. RESTAURANTE E BANHEIROS DETERIORADOS

RESTAURANTE: Foi observada a presença de vidros quebrados e danificados nas janelas e portas do restaurante. Essa avaria compromete a integridade estrutural das instalações e representa um risco potencial para a segurança. Além da avaria nos vidros, foi possível avaliar que há invasão da área do restaurante por pessoas não autorizadas. Isso indica uma vulnerabilidade na segurança do local, colocando em risco tanto a integridade das instalações quanto a segurança dos frequentadores. Por não haver os cuidados necessários, o local também necessita de capina. Nessa área, foi identificado claro arrombamento das portas dos banheiros do local, constituindo-se em vandalismo e falta de segurança.

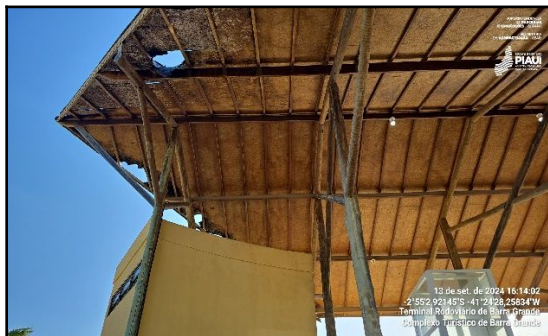
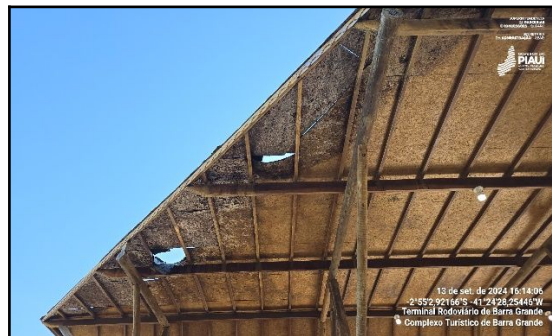
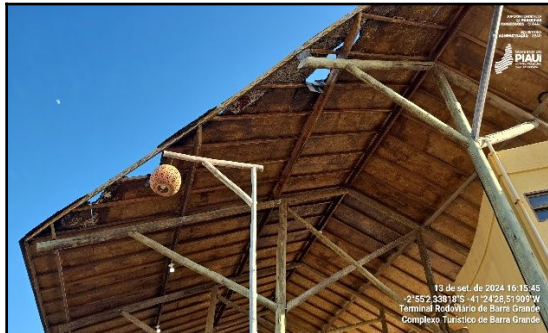
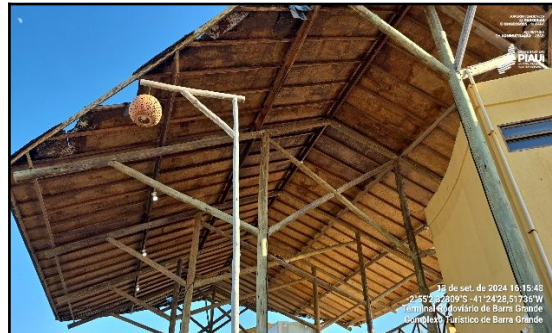
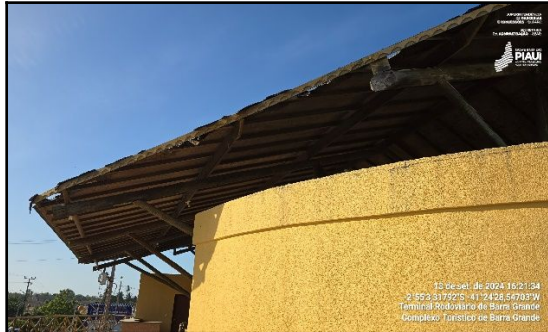
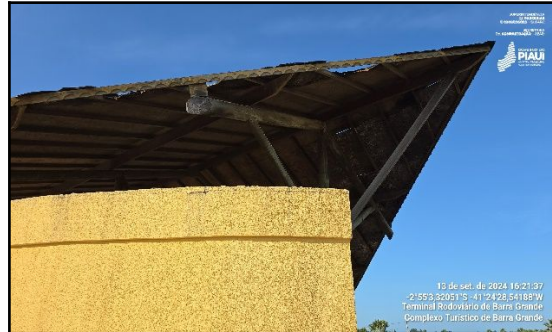
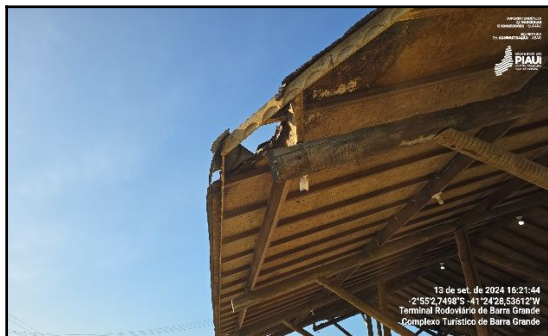
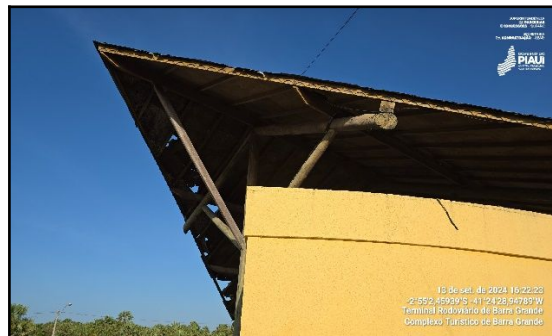
5.6. TETO

TETO: O teto apresenta fissuras significativas, indicativas de deterioração do material de revestimento, maiores que os encontrados em março de 2024. Além disso, há evidências de infiltração de água, como manchas de umidade e descolamento de partes do revestimento. Recomenda-se uma inspeção detalhada para avaliar a extensão do dano e determinar as medidas de reparo necessárias.

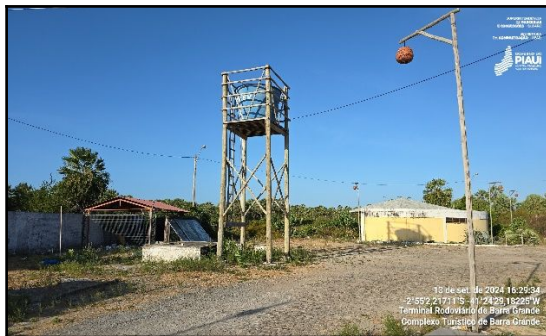
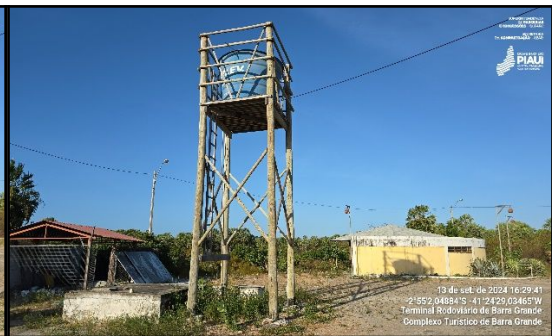
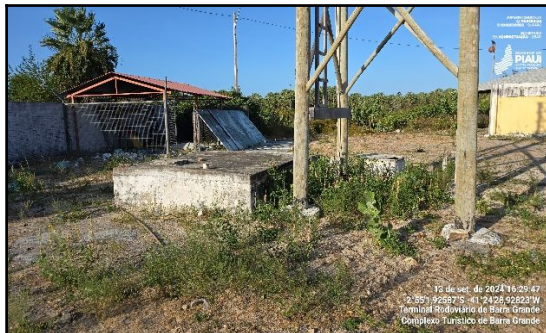
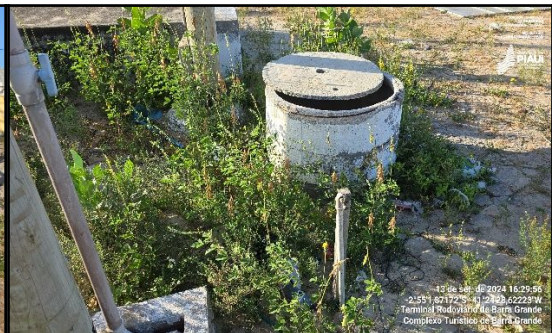
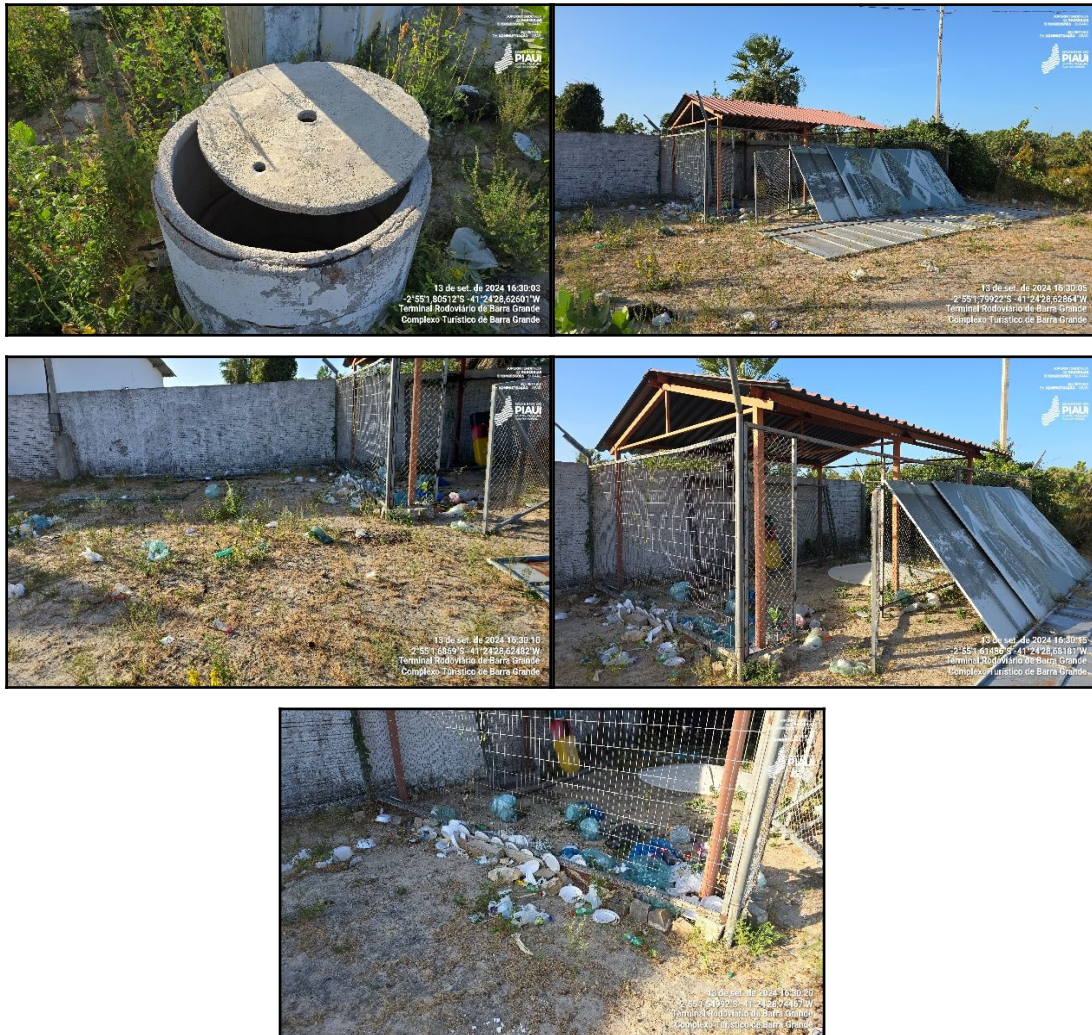
5.7. CAIXAS D'ÁGUA E CASINHA

CAIXAS D'ÁGUA: Foi observada a presença de caixas d'água e poços abertos, sem qualquer tipo de proteção ou barreira de segurança. Esta situação representa uma séria preocupação devido aos perigos que podem ocorrer devido à exposição direta e desprotegida dessas estruturas. Isso inclui: risco de afogamento, acidentes, contaminação da água, prejuízos materiais etc. A recomendação para este item é a inclusão de barreiras de segurança, sinalização adequada e manutenção regular. Com isso, é crucial que medidas de proteção adequadas sejam implementadas para sanar os perigos identificados e garantir um ambiente seguro.
