RELATÓRIO TRIMESTRAL – UFV ALTOS

Período: julho a setembro de 2025
Contrato nº 008/2020 – SEDUC/PI

A RIO POTI CONCESSIONÁRIA USINAS SOLAR PIAUÍ I E II SPE LTDA, localizada na Estrada do Assentamento Tesoura, s/n, Fazenda Surubim, Zona Rural, Altos, PI - CEP 64290-000, vem, por meio de seu representante legal, apresentar o Relatório Trimestral 03/2025, Usina Altos.

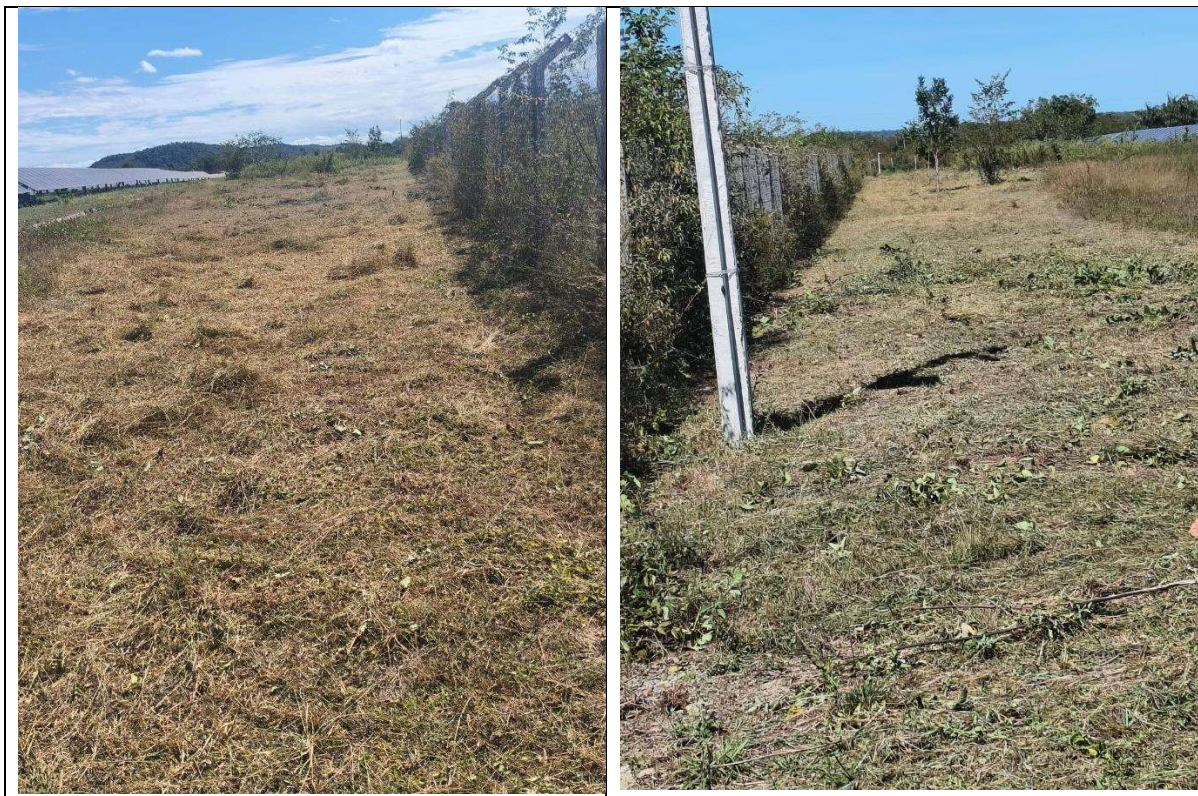
1. Vista geral da UFV Altos após atividades de roçagem e conservação do perímetro.

Manutenção com foco na limpeza e verificação de humidade nos piranômetros para que possamos garantir a acuracidade da performance da planta em função da disponibilidade de recurso solar e roçagem da área e perímetro para controle de vegetação e proteção contra incêndio que por ventura se propague da vizinhança para o interior da usina, principalmente nesse período em que o mato está bastante seco.

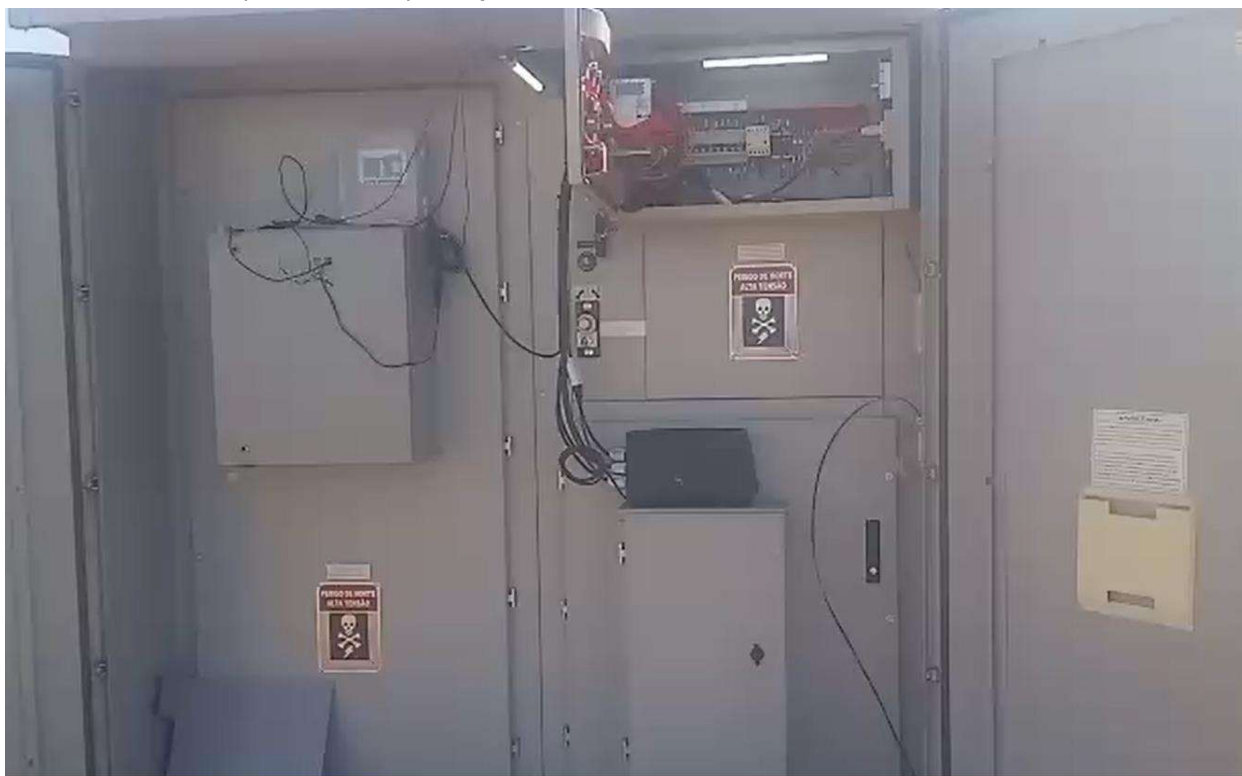
2. Registro de manutenção em quadros elétricos/inversores, com inspeção de terminais, barramentos e dispositivos de proteção.

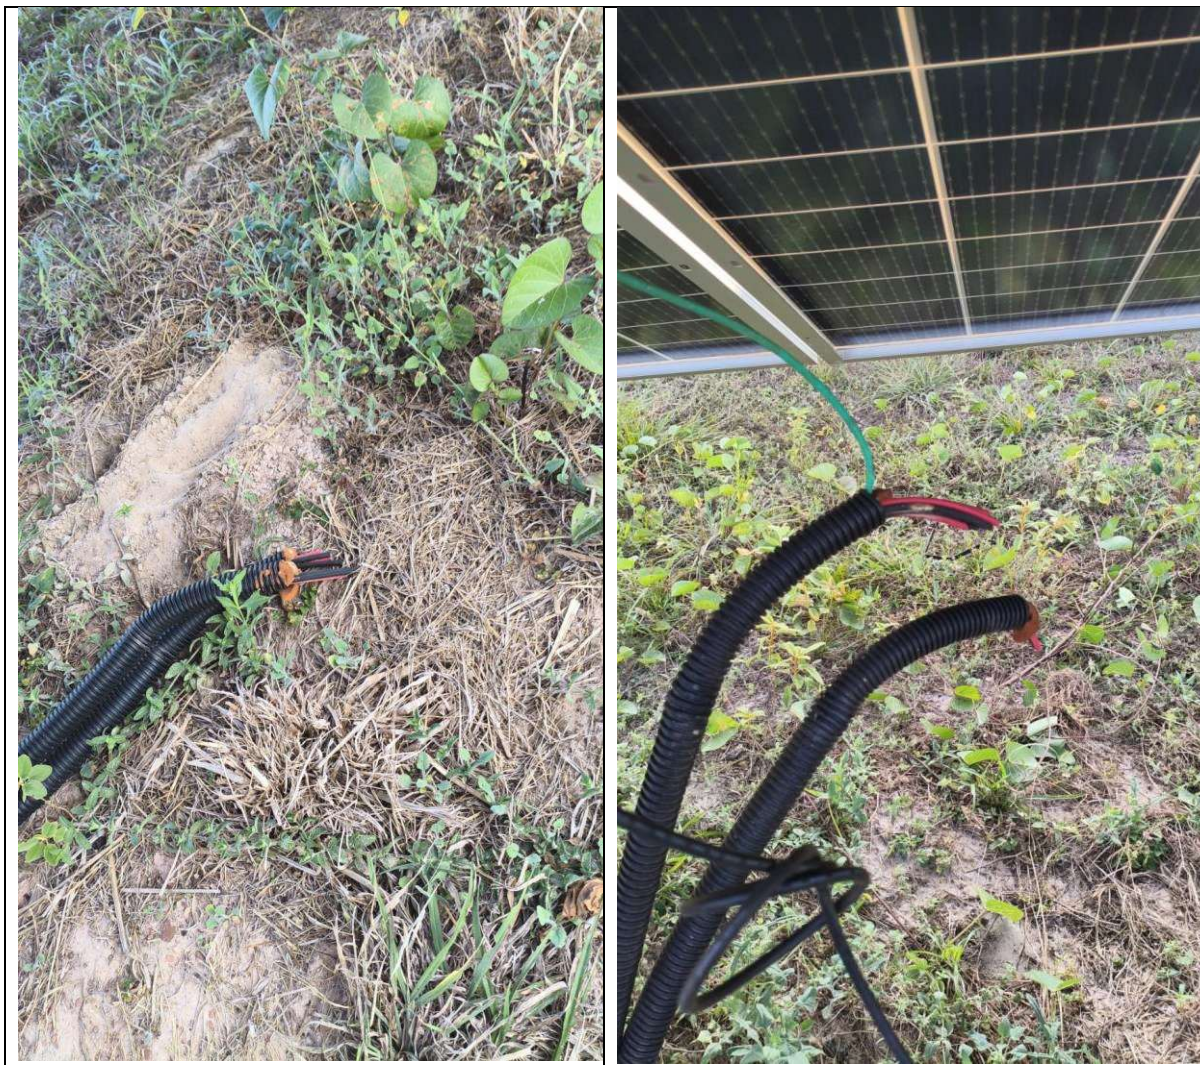
4. Registros do trecho de cabos solares afetado pelo furto de 06/09/2025, antes da recomposição dos circuitos.

Na madrugada de 06 de setembro de 2025, entre aproximadamente 03h30 e 04h00, pessoas não identificadas violaram a cerca perimetral de acesso à UFV Altos e subtraíram cabos solares de corrente contínua e conectores da usina, configurando furto qualificado de cabos e danos a parte dos módulos fotovoltaicos. Em decorrência do evento, foram registrados: indisponibilidade parcial dos arranjos fotovoltaicos, redução significativa da geração de energia no mês de setembro e a necessidade de execução de um plano abrangente de recomposição dos circuitos CC, conectores e módulos afetados.

- Intervenções em strings com geração zerada ou reduzida, com identificação de conectores recuados, cabos danificados ou terminações frouxas, e correção por meio de reaperto, recrimpagem ou substituição de componentes;
- Atendimentos a eventos de desarme da cabine primária e de disjuntores de baixa tensão de skid de inversores, com verificação de relés de proteção, registros de códigos de falha e restabelecimento seguro da operação;
- Adoção de medidas corretivas após o furto de cabos solares, incluindo isolações provisórias, recomposição de trechos de circuitos, substituição de conectores e reorganização das strings até a completa recomposição da área afetada.

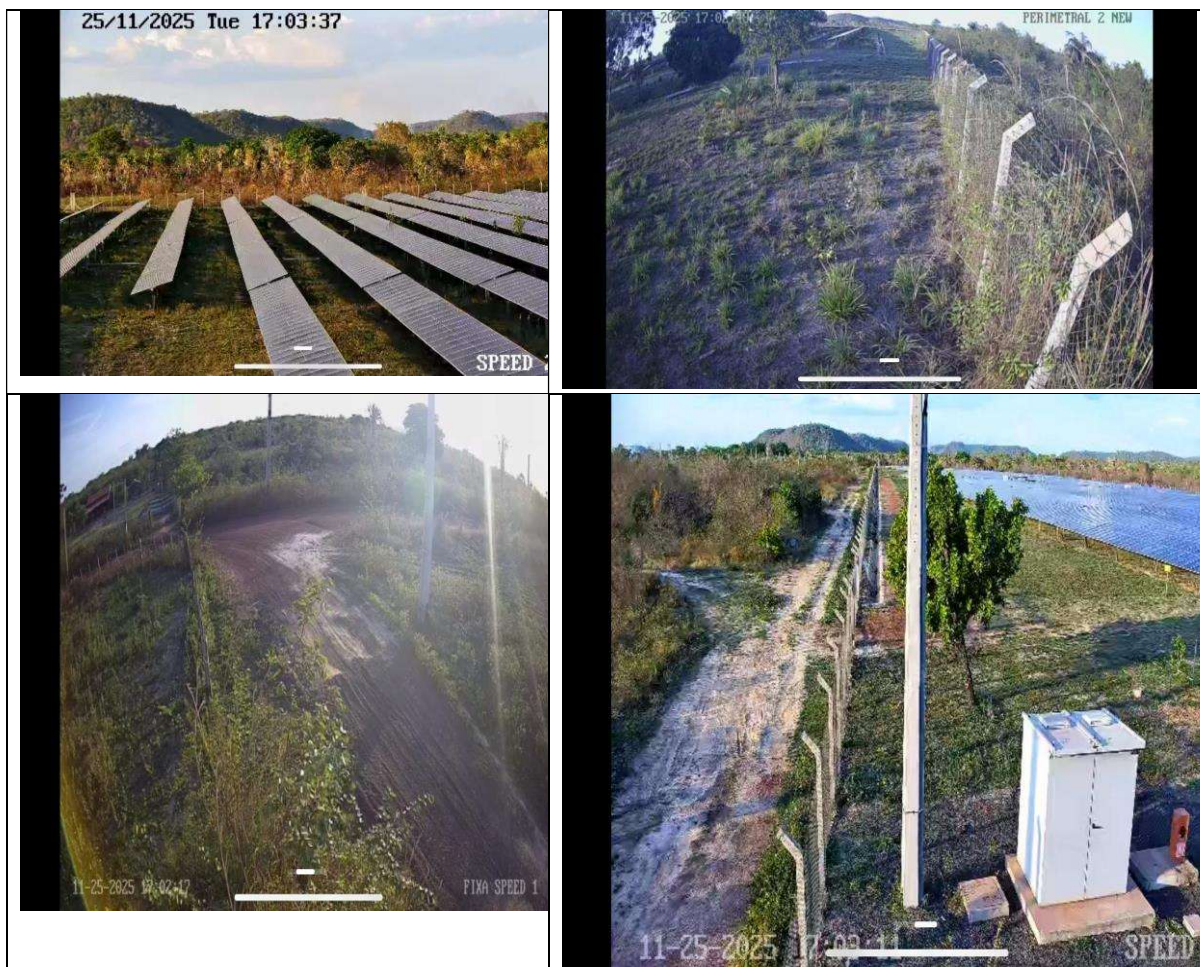
5. Registros do sistema de segurança reforçado, câmeras adicionais, após a implementação das ações previstas no plano de recomposição e segurança.

O evento foi prontamente comunicado à Polícia Civil por meio de Boletim de Ocorrência, bem como à SUPARC/SEDUC, com encaminhamento de: registros técnicos de medição demonstrando a queda de geração, inventário preliminar dos materiais subtraídos, nota de ocorrência formal dirigida ao Estado, plano de recomposição com cronograma de restabelecimento da capacidade de geração até o início de outubro de 2025, acionamento da apólice de seguro aplicável e plano de reforço da segurança, incluindo contratação de vigilância noturna e ampliação do sistema de CFTV.
