Contrato de Parceria Público-Privada nº 003/2021  
Concessionária Grãos do Piauí Concessionária de Rodovias SPE S.A.

## RELATÓRIO GERAL DE VERIFICAÇÃO

PI 397-VI-FIS-RGV-2022-04-R00 –  
VOLUME ÚNICO

**FEVEREIRO/2022**

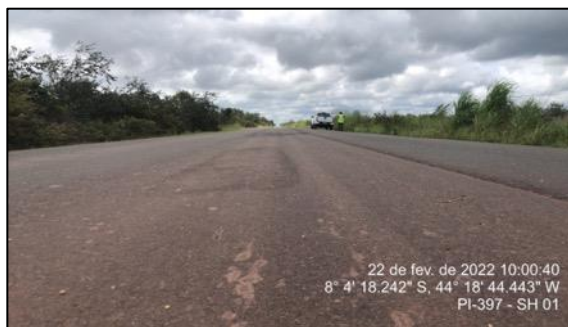
A respeito das condições de superfície, o pavimento apresenta boas características de conforto ao usuário, apesar de conter considerável desnível entre faixas contíguas de tráfego nos quilômetros finais desse segmento, conforme Figura 14 e Figura 15 a seguir e já identificado nas vistorias anteriores:

Figura 14 – Detalhe do desnível entre faixas contíguas – SH01

Figura 15 - Desnível entre faixas contíguas – SH01

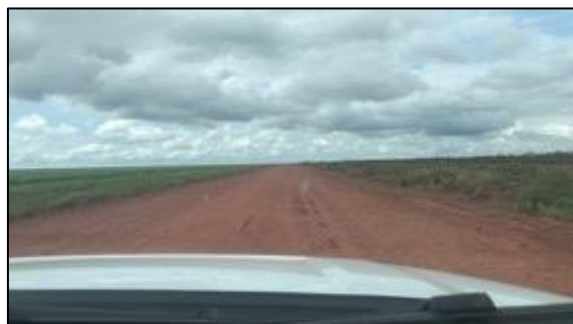
Na vistoria realizada no mês anterior foi verificada melhora substancial das condições de trafegabilidade do segmento em relação às condições originais, devido a execução pela Concessionária de serviços de conformação da pista de rolamento, conforme pode ser verificado nas imagens do mês de janeiro de 2022 apresentadas na Figura 33 e na Figura 34:

Figura 33 - Pista de rolamento em janeiro/22 - SH 03

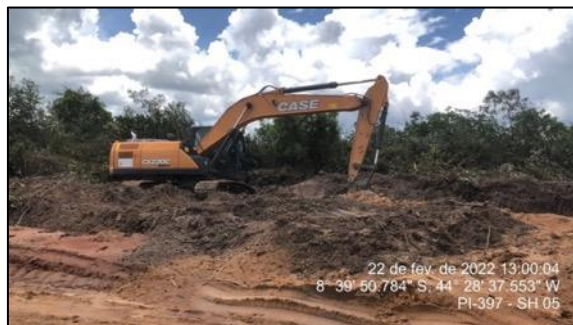
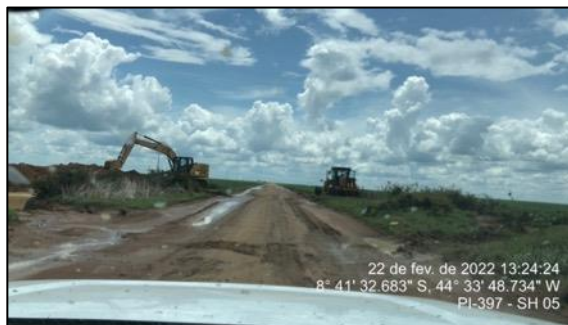
Na ocasião da Vistoria feita em janeiro de 2022, foi verificado que a Concessionária realizava intervenções nesse Segmento, visando o escoamento das águas acumuladas no leito estradal e conformação do leito natural. Na vistoria realizada em fevereiro de 2022, verificou-se que as equipes da Concessionária continuam atuando nesse segmento, principalmente nos serviços de drenagem, conforme Figura 49 e Figura 50.

**Figura 49 - Equipamentos da Concessionária mobilizados no segmento 05**

**Figura 50 - Equipamentos da Concessionária mobilizados no segmento 05**

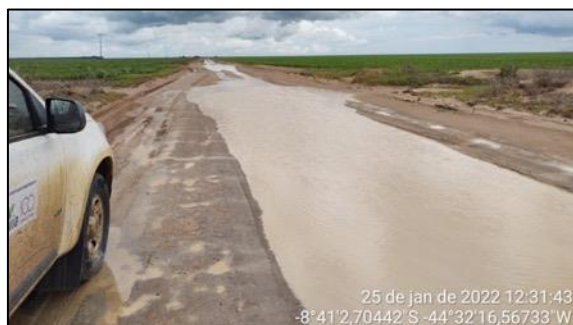
Pelo exposto, e devido ao leito estradal desse segmento encontrar-se, na maior parte da sua extensão, em elevações inferiores ao terreno natural, há diversos pontos de acúmulo de água. A incidência, extensão e gravidade desses pontos de alagamento tem diminuído após o início dos serviços de drenagem e conformação do leito estradal executados pela Concessionária, o que pode ser claramente observado pelo comparativo entre a Figura 53 registrada em janeiro/22 e a Figura 54 registrada em fevereiro/22.

Figura 53 - Ponto de alagamento em janeiro/22 - SH 05

Figura 54 - Ponto de alagamento em fev/22 - SH 05

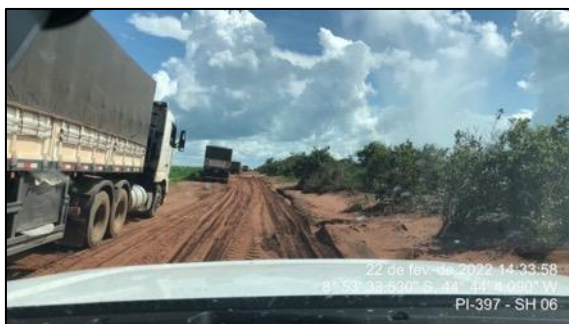
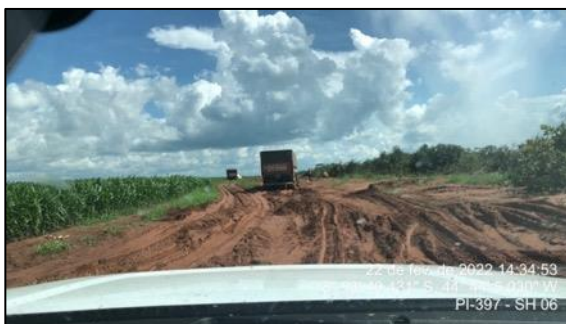
Em alguns pontos o solo apresenta uma característica visual um pouco mais plástica em relação aos segmentos anteriores e no período de chuva, época esta que o relatório de verificação é emitido, o solo se comprova totalmente saturado, gerando pontos de atolamento e interrupção de tráfego de carretas conforme mostrado na Figura 62 e na Figura 63.

Figura 62 - Ponto de interrupção de tráfego - SH 06

Figura 63 - Atoleiro - SH 06

Assim, devido às condições registradas de não trafegabilidade e segurança comprometida do segmento em questão, este Verificador recomenda que sejam

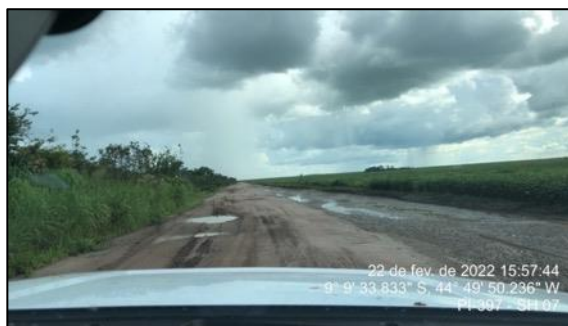
A exemplo do segmento anterior, ainda não foi iniciada qualquer intervenção nesse segmento, contendo ainda diversos pontos de acúmulo de água, deposição de sedimentos e um ponto de interrupção de tráfego devido a atoleiros, como pode ser verificado nas imagens a seguir (Figura 64, Figura 65, Figura 66 e Figura 67).

Figura 65 - Ponto de deposição de sedimentos - SH 07

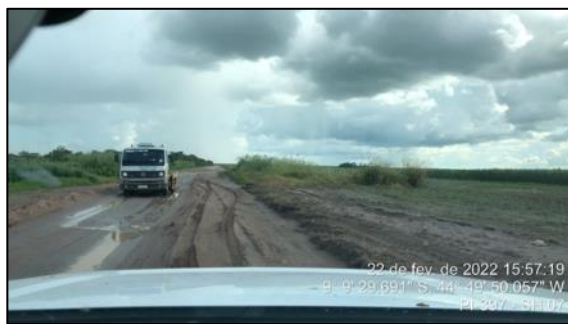
Figura 67 - Ponto de interrupção de tráfego - SH 07

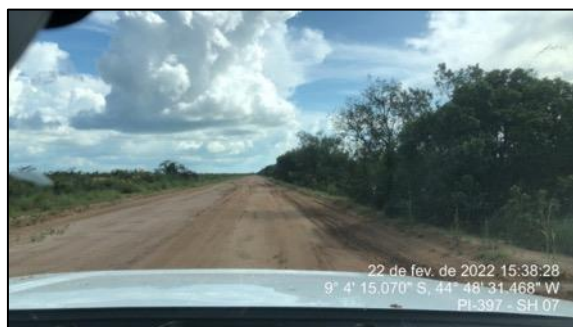
A faixa de domínio possui vegetação com altura acima do especificado no item 5.2.8 do PER (Figura 68 e Figura 69). O Verificador recomenda à Concessionária a realização do serviço de roçada, a fim de controlar o crescimento da vegetação na faixa de domínio.

Figura 68 - Vegetação alta no bordo direito - SH 07

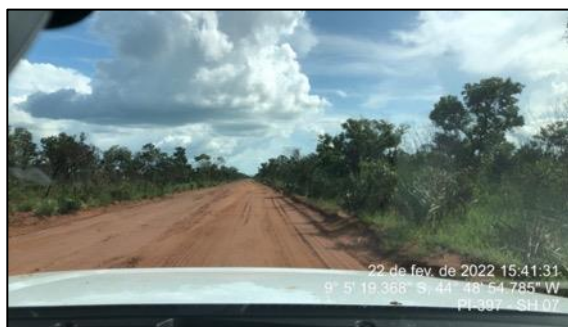
Figura 69 - Vegetação alta nos dois bordos - SH 07

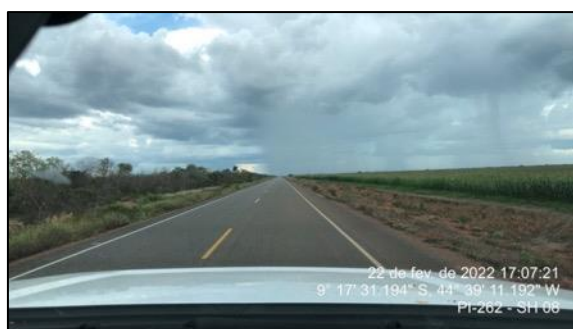
O pavimento apresenta condições razoáveis de trafegabilidade e apresenta conforto ao usuário na maior parte do segmento, possuindo alguns trechos de reparo no pavimento conforme mostrado nas Figuras Figura 71 e Figura 72.

Figura 71 - Condição do pavimento do Segmento 08

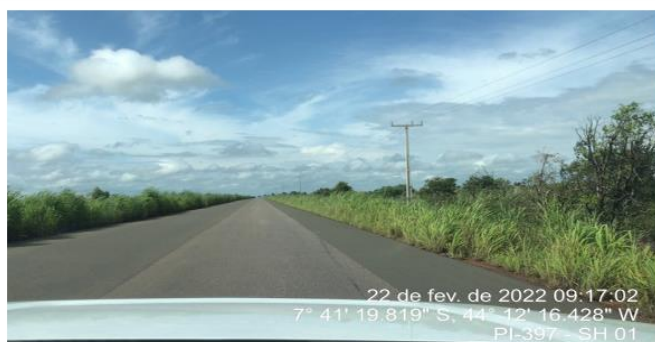
Vegetação alta nos bordos da pista.

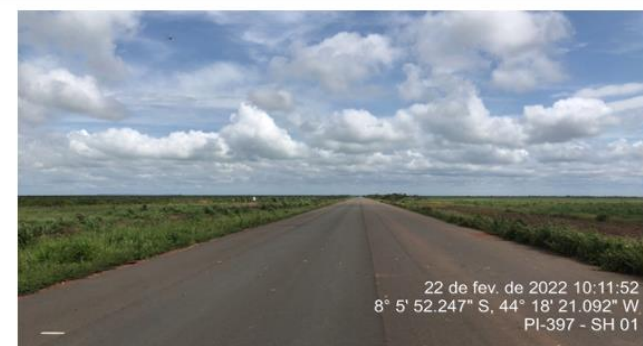
Final do segmento homogêneo 1 - Ainda com ausência de sinalização horizontal.

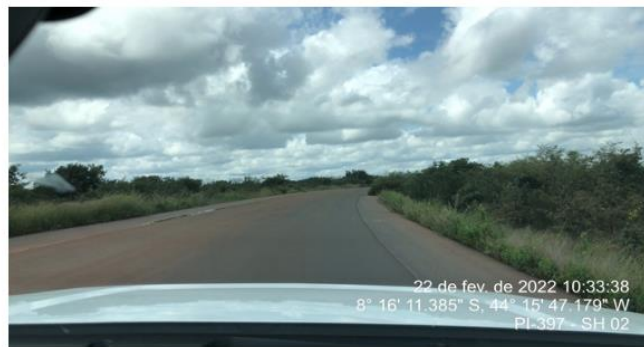
Acúmulo de água no leito da pista. Vegetação crescente nos leitos da pista.

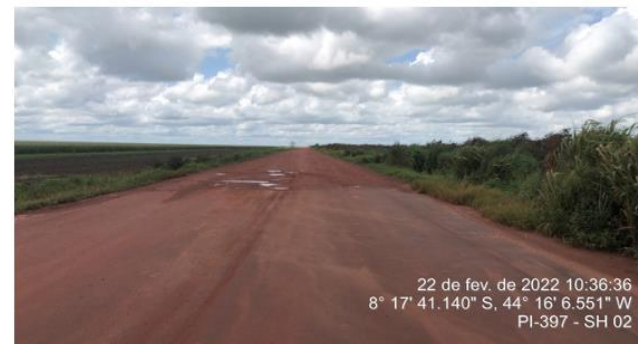
Final do segmento homogêneo 2 - Aumento de vegetação nos bordos da pista. Ainda com a ausência de sinalização vertical.

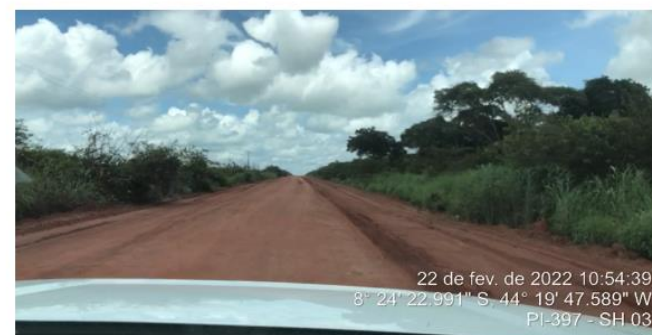
Vegetação alta nos bordos da pista.

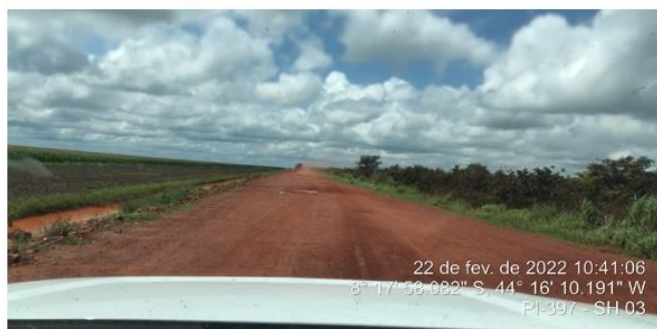
Trecho com pontos de alagamento no leito da pista.

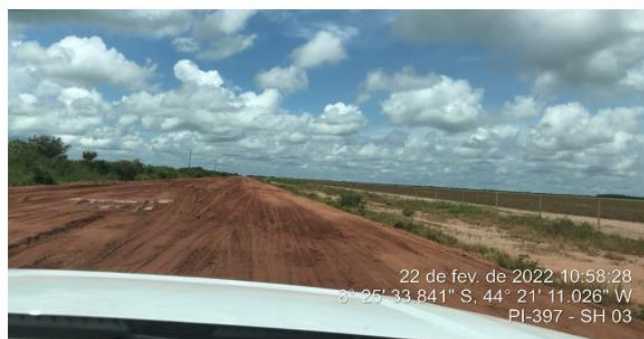
Atoleiro na pista.

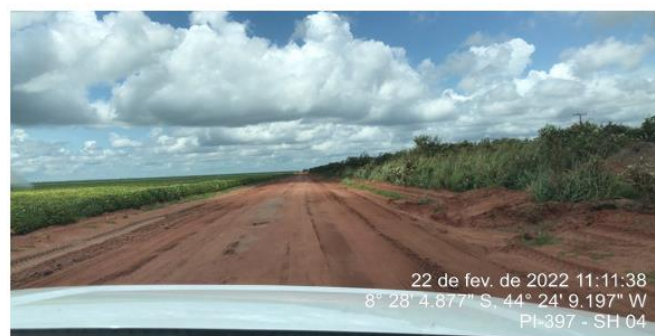
Vegetação alta no leito da pista.

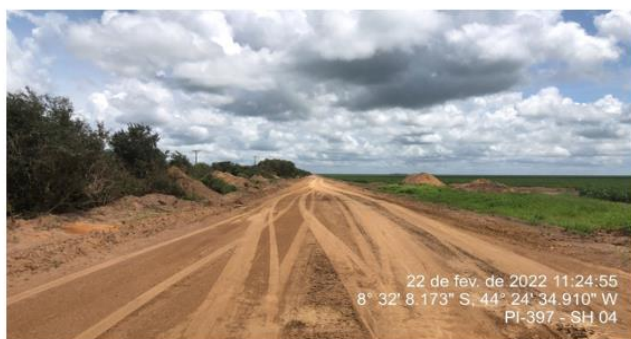
Final do segmento homogêneo 4 – segmento com leito natural. Vegetação alta no bordo da pista.

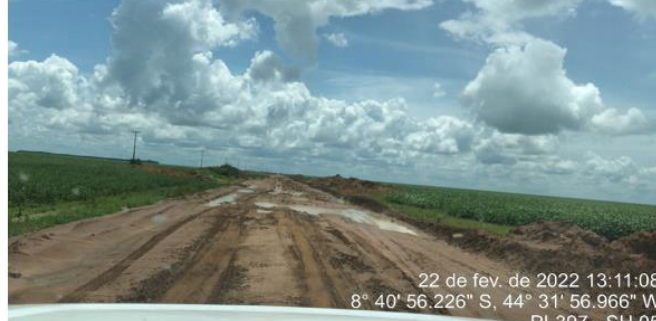
Atoleiro na pista.

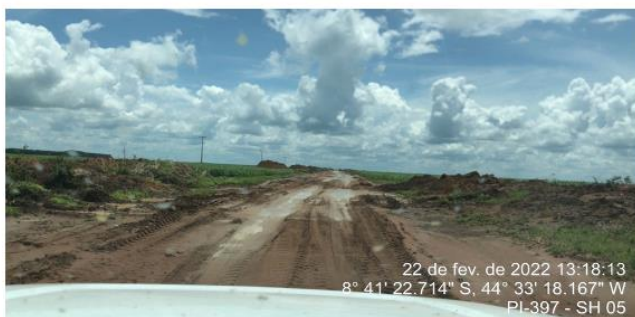
Atoleiro na pista.

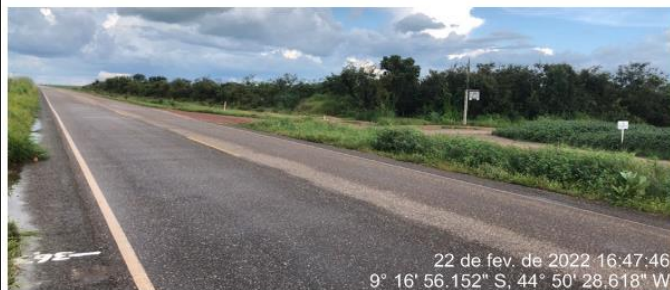
Localização sugerida pela concessionária da praça de pedágio 4.

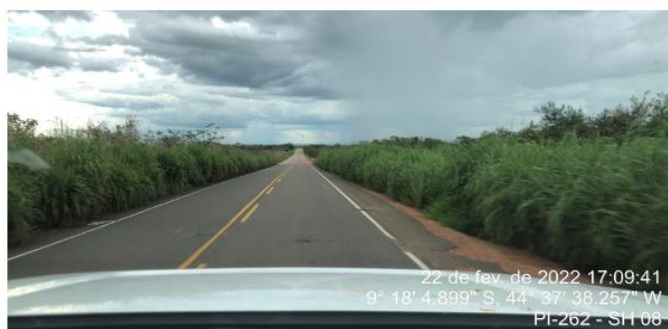
Vegetação alta nos bordos da pista.

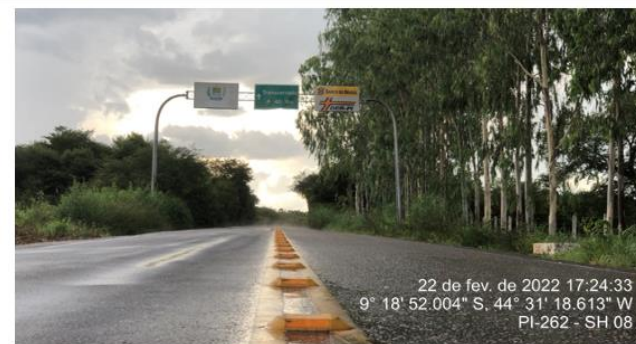
Final do segmento homogêneo 8 - sinalização horizontal conservadas.
