## RELATÓRIO GERAL DE VERIFICAÇÃO

PI 397-VI-FIS-RGV-2022-05-R00 –  
VOLUME ÚNICO

RODOVIA TRANSERRADOS – ESTRADA PALESTINA  
CONSÓRCIO

| Trechos: | Rodovia PI 397 – Entrº PI 247/ BR 324 (p/Sebastião Leal) ao Entrº PI 262 (Estrada Palestina)<br>Rodovia PI 262 - Entrº PI 397 (km 236,00) ao Entrº BR 135 (p/ Bom Jesus) |

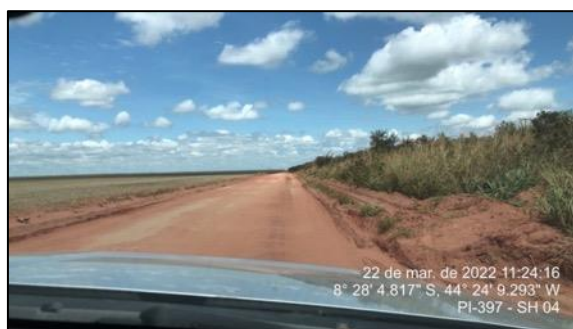
O leito estradal aparenta também ter sofrido várias intervenções de raspagem para regularização do subleito, de forma a permitir o tráfego de veículos. Essas intervenções ocasionaram a retirada do material arenoso do leito estradal, que foi depositado nas margens da estrada, levando à situação atual, onde pode-se notar que a elevação da estrada é inferior à elevação dos seus bordos em diversos pontos (Figura 42 e Figura 43), o que pode ocasionar o acúmulo de água, devido à ausência de saídas d'água.

Figura 42 – Eixo da rodovia com elevação inferior ao bordo direito – SH-04

Figura 43 - Eixo da rodovia com elevação inferior aos bordos – SH-04

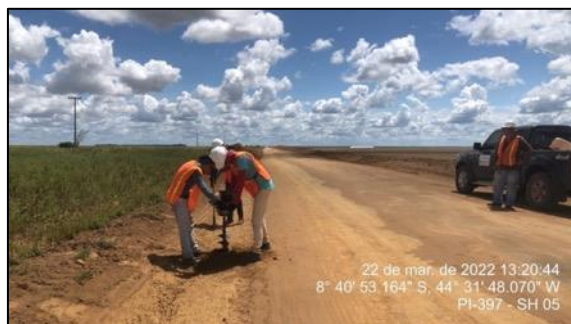
Verificou-se, também, a mobilização da equipe de laboratório da Concessionária nesse segmento, conforme mencionado no item 4 deste relatório. Na ocasião da vistoria a equipe do laboratório realizou a coleta de material para caracterização no leito da rodovia (Figura 52 e Figura 53).

**Figura 52 – Equipe de laboratório da Concessionária realizando coleta de materiais**

**Figura 53 - Equipe de laboratório realizando coleta de materiais – SH-05**

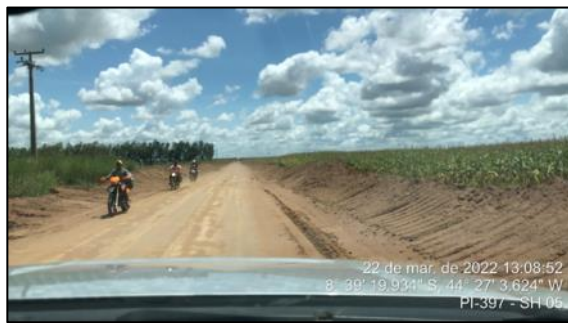
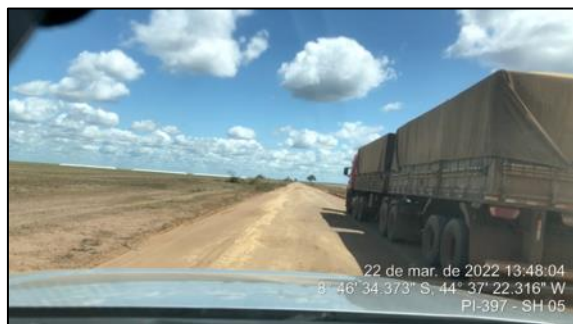
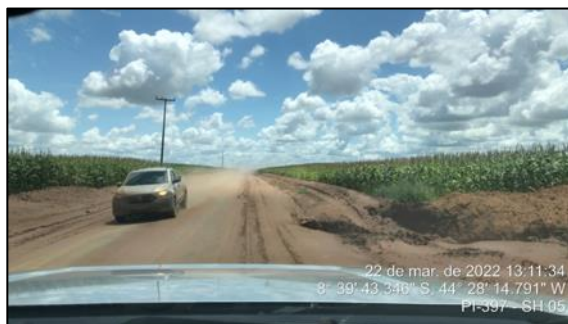
Assim como no mês de fevereiro/2022, não foram encontrados pontos de interrupção de tráfego nesse segmento, como os registrados em janeiro de 2022, demonstrando melhora nas condições de trafegabilidade. De fato, em grande parte deste segmento, a conformação do leito estradal conferiu boa trafegabilidade para veículos leves e pesados conforme figuras abaixo.

**Figura 54 – Trânsito de veículo leve (caminhonete) no SH-05**

**Figura 55 – Trânsito de veículo leve (motos) no SH-05**

**Figura 56 - Trânsito de veículo pesado (carreta) no SH-05**

**Figura 57 – Trânsito de veículo leve (utilitário) no SH-05**

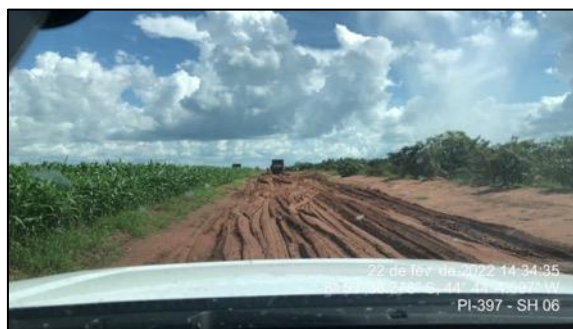
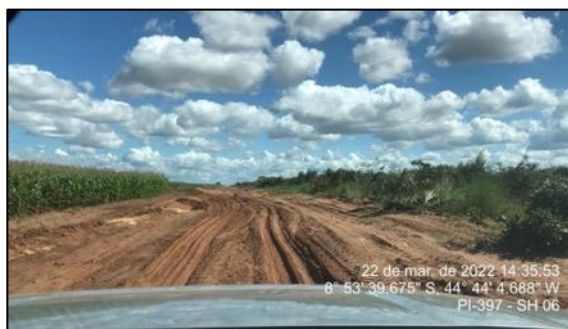
Uma vez que ainda não foram iniciados os serviços emergenciais nesse segmento, constatou-se que a situação da pista de rolamento permanece ruim, com diversos pontos onde o material solto e com característica visual mais plástica do que os segmentos anteriores, gera pontos de atolamento e possível interrupção de tráfego. Como exemplo, pode-se verificar o ponto mostrado na Figura 61 e na Figura 62 abaixo, nas proximidades km 189. A Figura 61 mostra o ponto sujeito a atolamentos em fevereiro/2022 e a Figura 62 mostra a condição do mesmo trecho em março/2022.

Figura 61 - Ponto de atolamento no SH-06 em fevereiro/2022

Figura 62 – Ponto de atolamento no SH-06 em março/2022

Assim, devido às condições registradas de não trafegabilidade e de segurança comprometida do segmento em questão, este Verificador recomenda que sejam feitos serviços emergenciais de reparação nos locais com buracos e erosões expressivas, com a maior brevidade possível, afim de deixar a pista de rolamento trafegável e segura, conforme recomendação do PER.

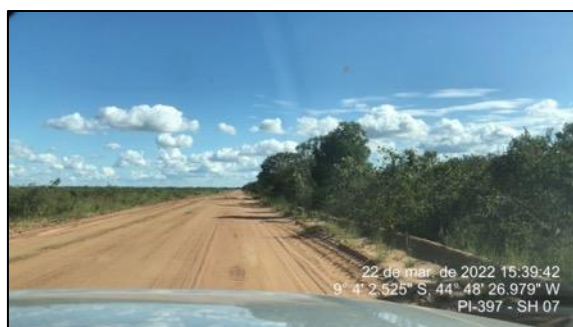
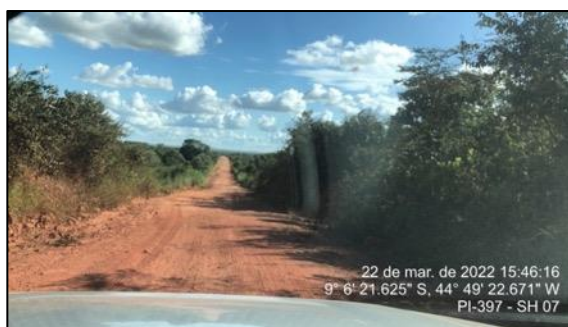
A faixa de domínio possui vegetação com altura acima do especificado no item 5.2.8 do PER (Figura 67 e Figura 68). O Verificador recomenda à Concessionária a realização do serviço de roçada, a fim de controlar o crescimento da vegetação na faixa de domínio.

Figura 67 - Vegetação alta no bordo direito - SH 07

Figura 68 - Vegetação alta nos dois bordos - SH 07

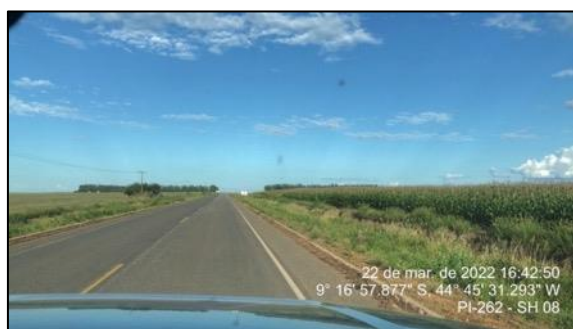
Assim, como descrito nos relatórios anteriores, o pavimento apresenta condições razoáveis de trafegabilidade e apresenta conforto ao usuário na maior parte do segmento, possuindo alguns trechos de reparo no pavimento conforme mostrado na Figura 70 e na Figura 71.

Figura 70 - Condição do pavimento do Segmento 08

Figura 71 – Reparo no pavimento do segmento 08

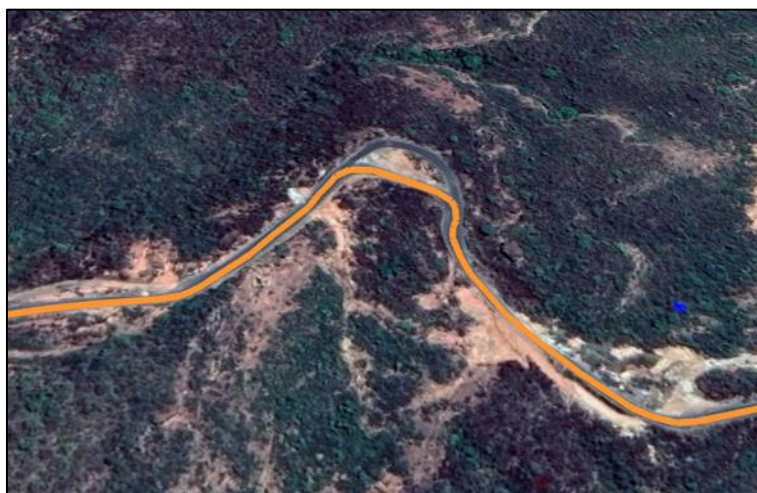
entroncamento da BR-135, onde o traçado atual (demonstrado na Figura 80), pode trazer riscos ao usuário, devido às curvas bastante acentuadas.

Nesse ponto da PI-262 (Estrada Palestina) próximo ao Km 33, logo após o final do trecho plano, inicia-se a descida da Serra do Quilombo, no sentido do entroncamento da BR-135, trecho onde se pode constatar relevo bastante acidentado e onde o traçado atual (demonstrado na Figura 80) pode trazer riscos ao usuário, devido às curvas bastante acentuadas. Nesse ponto específico o Verificador recomenda que sejam estudados novos traçados de forma a suavizar o trecho em curvas da descida da serra e melhorar as condições de segurança dos usuários.

Figura 80 - Traçado da PI-262 na descida da Serra Vermelha

A correção desse traçado está prevista no escopo do Contrato de Concessão como obrigação da Concessionária, conforme já detalhado no item 3.3.1 deste Relatório de Verificação Geral.

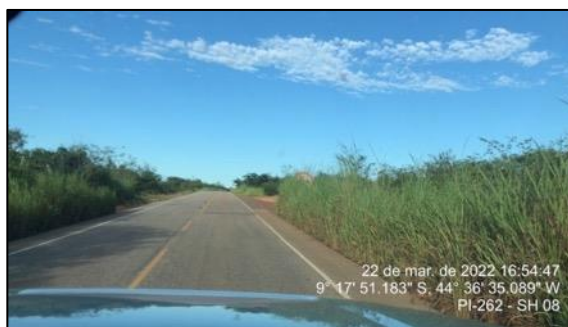
Também permanece inalterada a situação de encobrimento da sinalização vertical pela vegetação em vários pontos do segmento, conforme demonstrado a seguir na Figura 83 e na Figura 84.

Figura 83 – Sinalização encoberta pela vegetação no segmento 08

Figura 84 – Sinalização encoberta pela vegetação no segmento 08

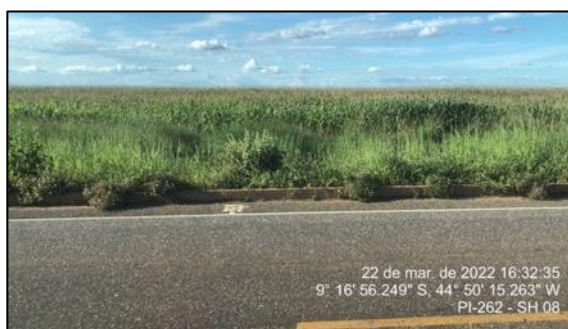
A faixa de domínio possui vegetação superior à especificada no item 5.2.5 do PER. Em alguns trechos, como na Figura 92 e Figura 93 abaixo, a vegetação está inclusive obstruindo o bom funcionamento dos dispositivos de drenagem, situação já relatada em ocasiões anteriores.

Figura 92 – Meio-fio obstruído devido a obstrução da drenagem pela vegetação - SH-08

Figura 93 – Drenagem obstruída pela vegetação – SH-08

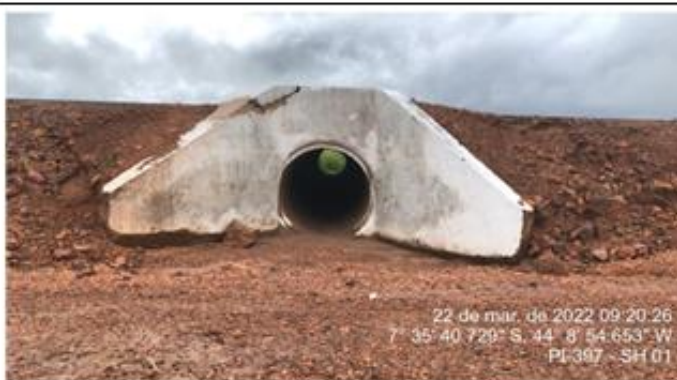
Bueiro de drenagem sem obstruções.

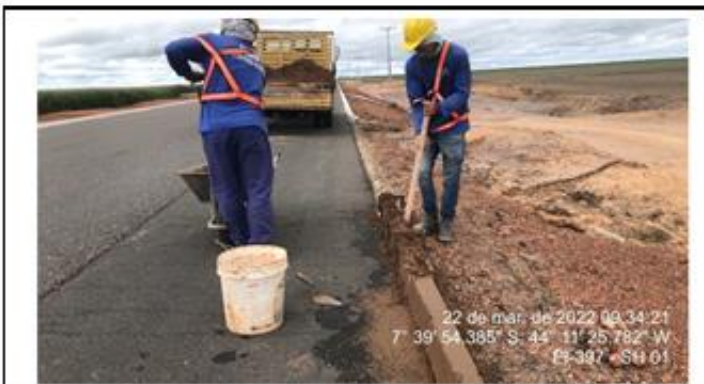
Frete serviço da concessionária, fazendo reparos no meio fio da pista.

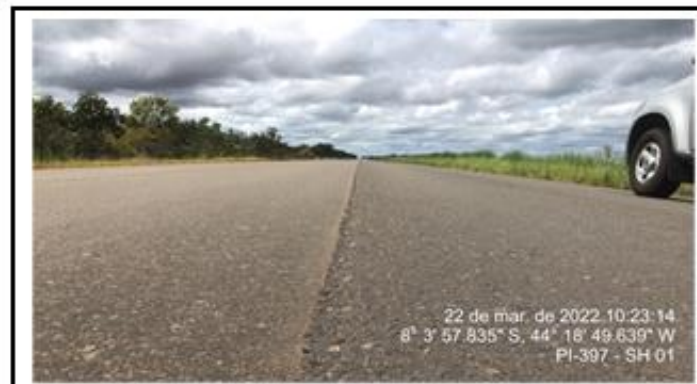
Diferença de nível do pavimento asfáltico entre as faixas de rolamento da pista.

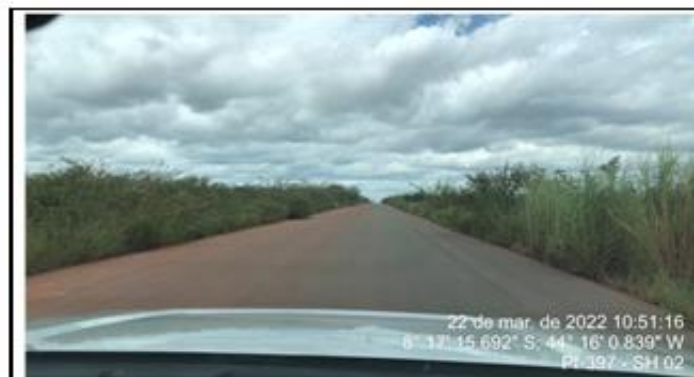
Vegetação alta nos bordos da pista.

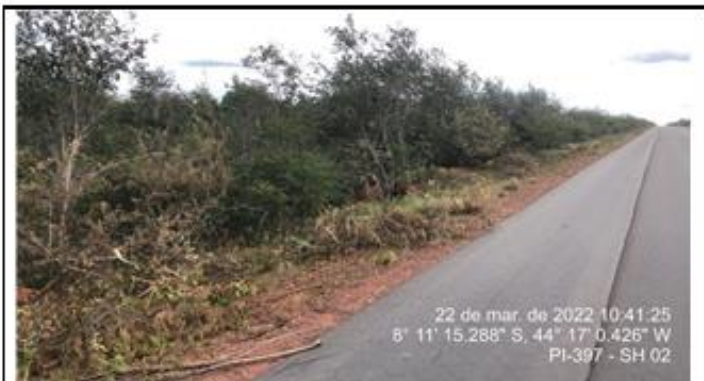
Entulhos da roçada nos bordos da pista, necessitando remoção.

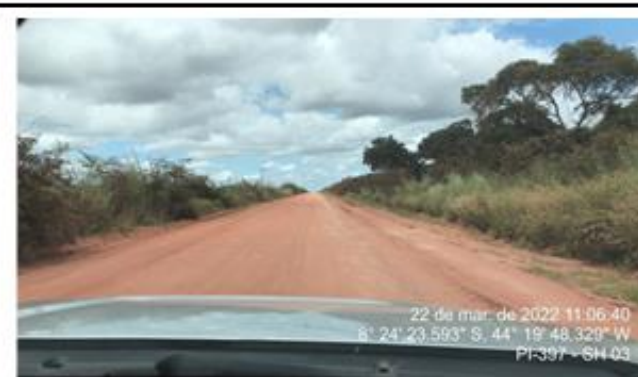
Vegetação alta nos bordos da pista.

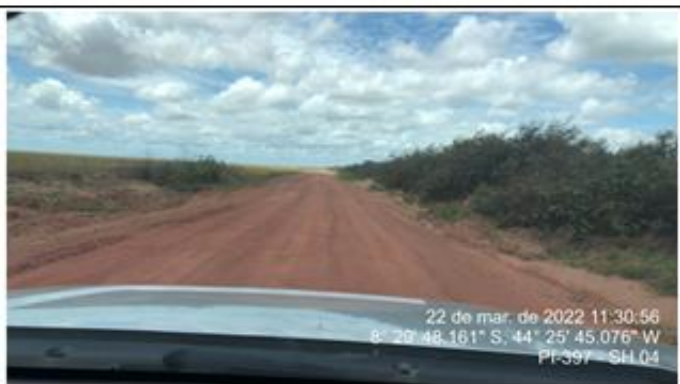
Vegetação alta no bordo da pista.

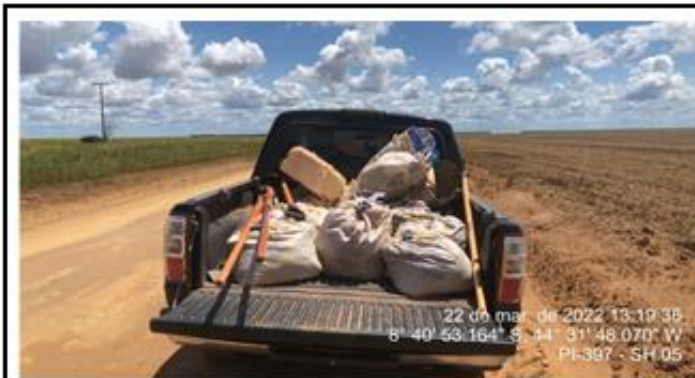
Material de coleta para estudo em laboratório.

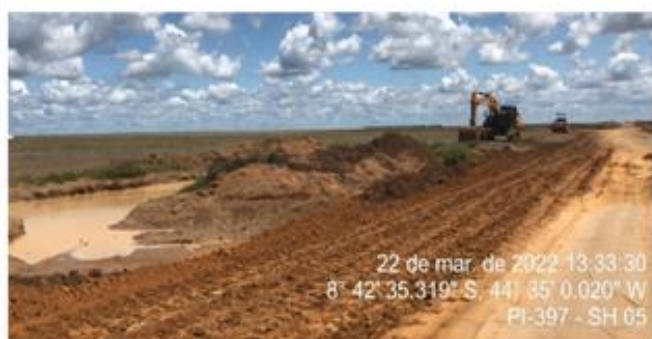
Maquinário da concessionária fazendo reparos dos poços de drenagem que estão saturados.

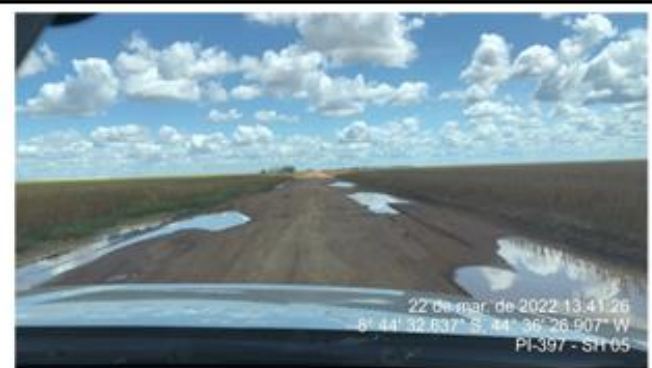
Pontos de alagamento nos bordos da pista.

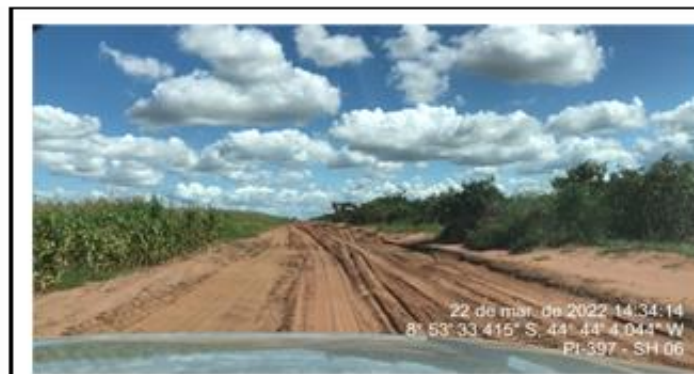
Ponto da pista sujeito à atolamento de veículos.

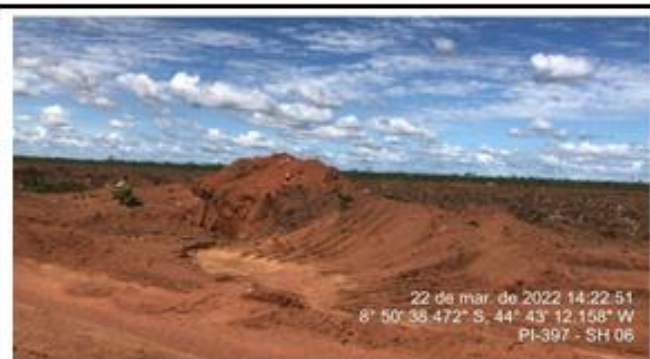
Poço de drenagem feito anteriormente à Concessão. A equipe de serviço da concessionária está reparando esses poços de drenagem.

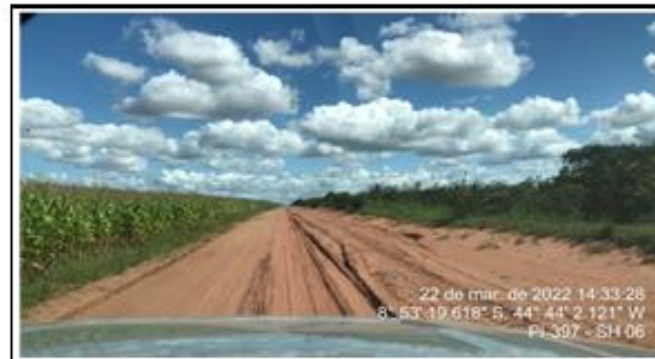
Eixo da pista está mais baixo que a cota do terreno, o que pode ocasionar acúmulo de água na pista.

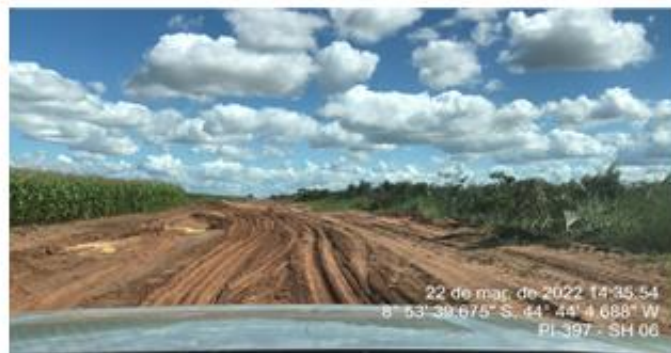
Atoleiro comprometendo a pista. Acesso irregular para veículos.

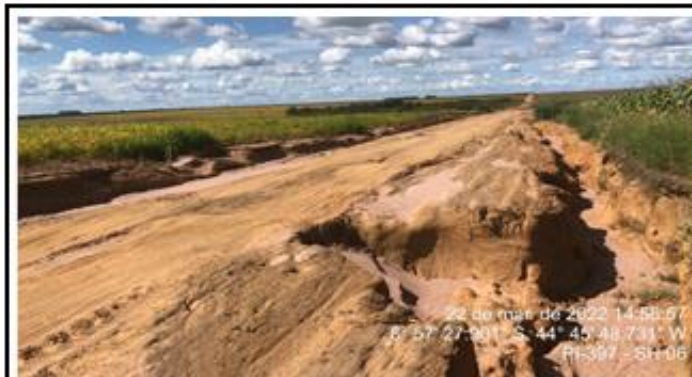
Processo erosivo no solo, presente nos dois lados da pista.

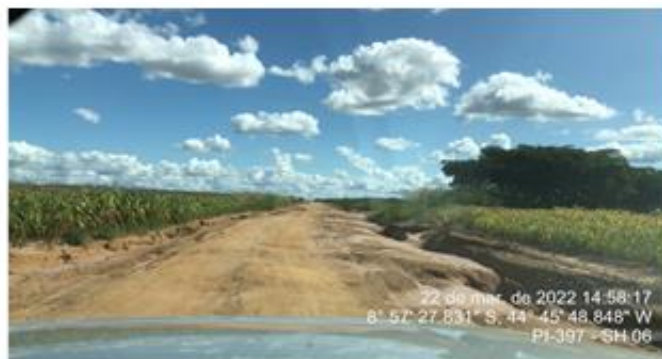
Processo erosivo no solo, presente nos dois lados da pista.

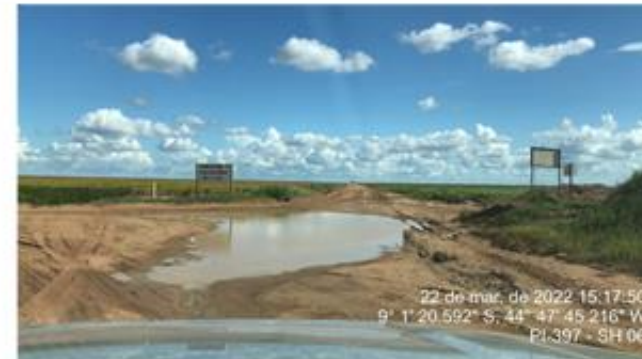
Final do segmento homogêneo 6 - segmento em leito natural.  
Buraco de grande proporção na pista.

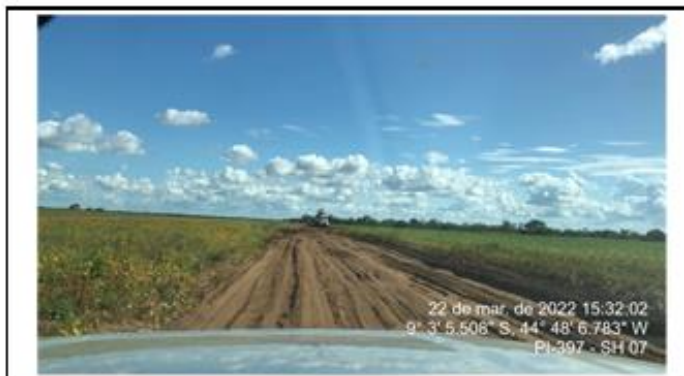
Atoleiro na pista. Dificil acesso para os veículos que trafegam no segmento.

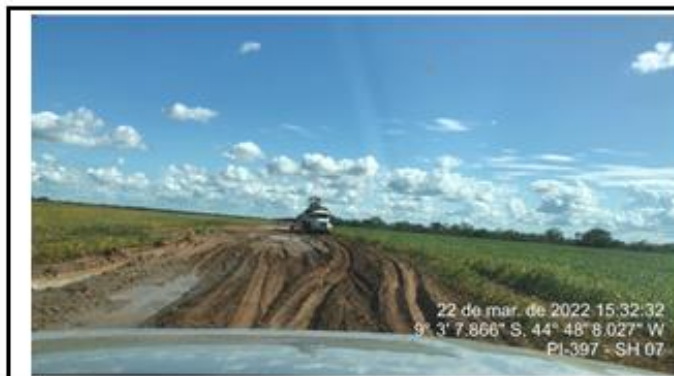
Ponto de alagamento no bordo da pista. Solo saturado causando instabilidade nos veículos que trafegam no segmento.

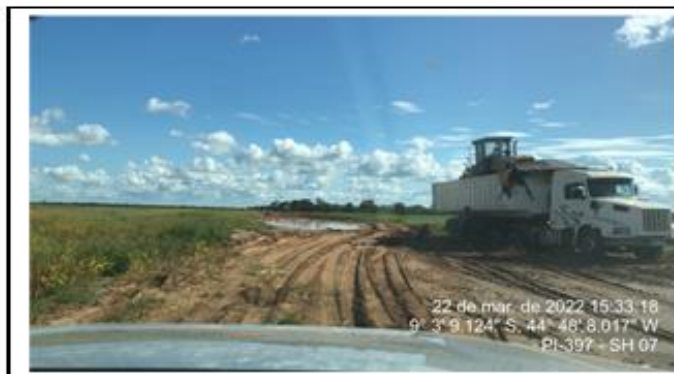
Caminhão atolado na pista devido a instabilidade do solo.

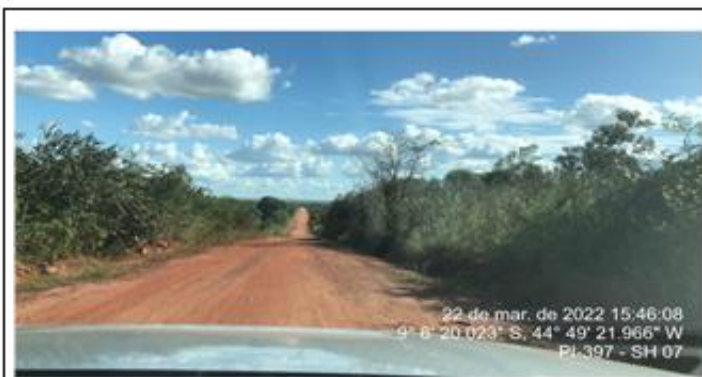
Vegetação alta nos bordos da pista.

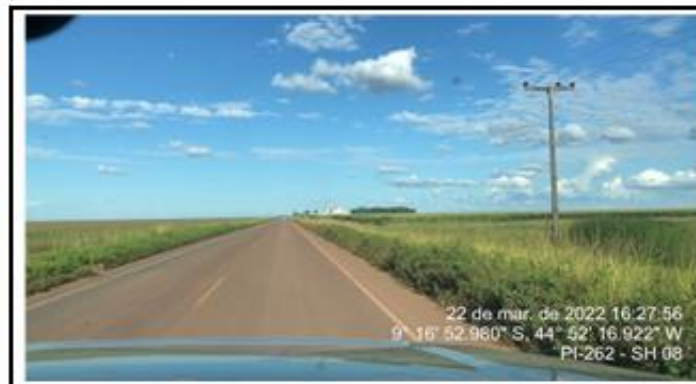
Sinalização horizontal danificada, precisando de reparos.

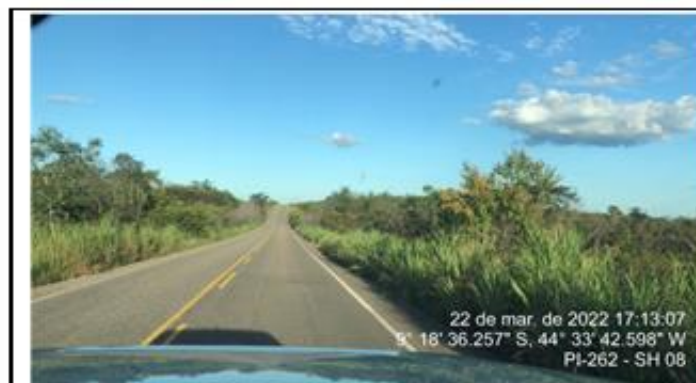
Pavimento asfáltico sem nenhum defeito aparente. Bordos da pista precisando de limpeza e roçada.
