**GOVERNO DO ESTADO DO PIAUÍ**  
**SECRETARIA DE ADMINISTRAÇÃO DO ESTADO DO PIAUÍ- SEAD-PI**  
**SUPERINTENDÊNCIA DE PARCERIAS PÚBLICO PRIVADAS E CONCESSÕES - SUPARC**

**RELATÓRIO TRIMESTRAL DOS CONTRATOS Nº 001/2015, 002/2015, 003/2015**  
**Concessão de Serviços Públicos para Administração, Operação, Manutenção e Exploração**  
**Comercial de Áreas e Serviços dos Terminais Rodoviários de Teresina, Picos e Floriano,**  
**Precedida de Obras de Modernização e Fornecimento de Equipamentos e Sistemas de**  
**Tecnologia de Informação e de Monitoramento desses Terminais.**

**Abril a Junho de 2023**

## 4.2. DA VISITA TÉCNICA

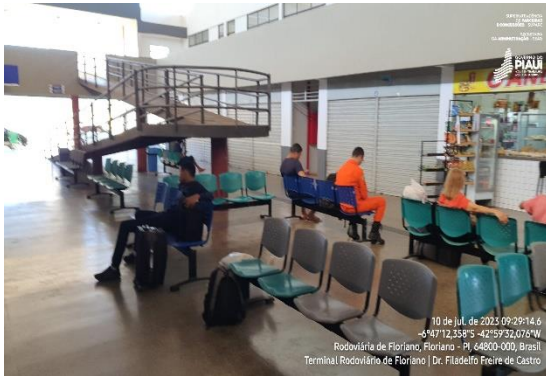
**Figura 11 - Assentos de espera recondicionados**

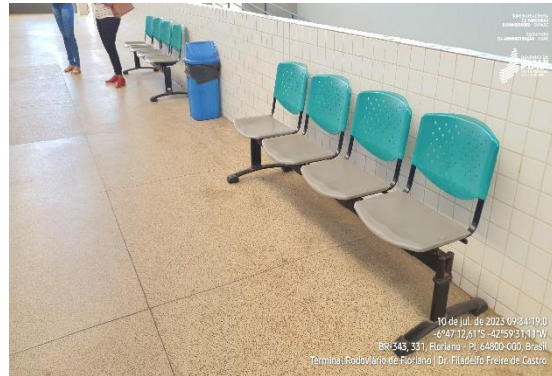
**Figura 12 - Assentos de espera recondicionados**

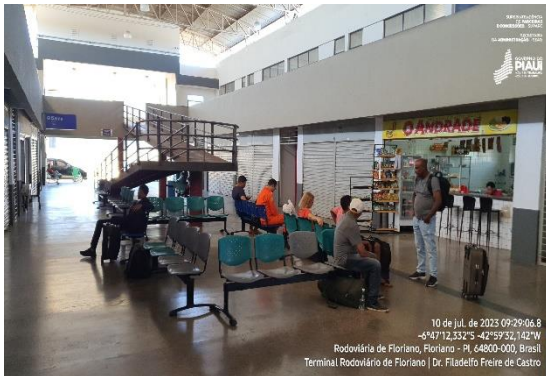
**Figura 13 - Assentos de espera recondicionados**

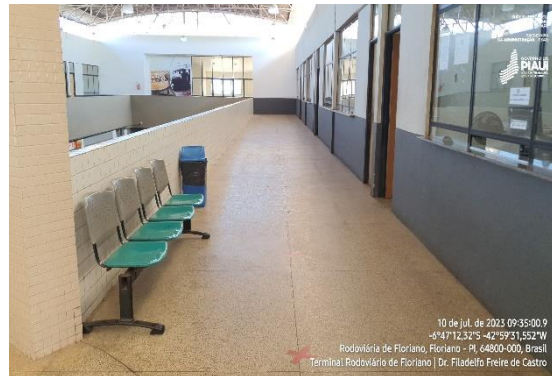
**Figura 14 - Assentos de espera recondicionados**

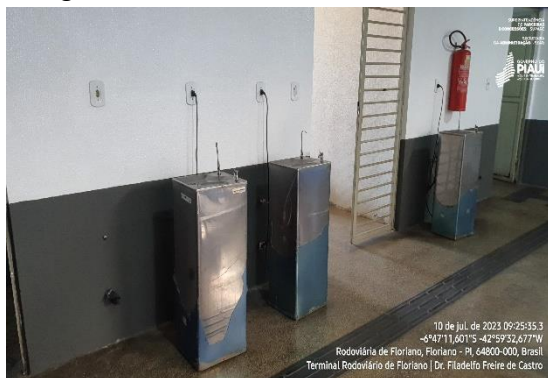
**Figura 23 - Bebedouros sem funcionamento**

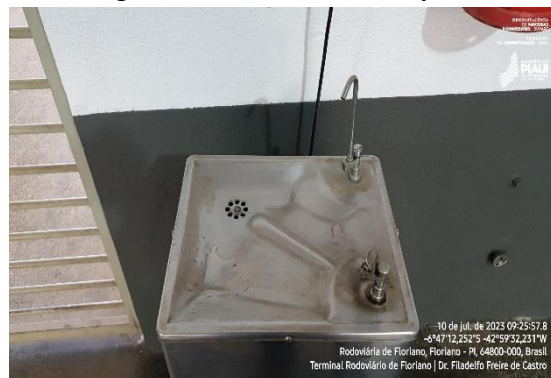
**Figura 24 - Bebedouro com sujeira**

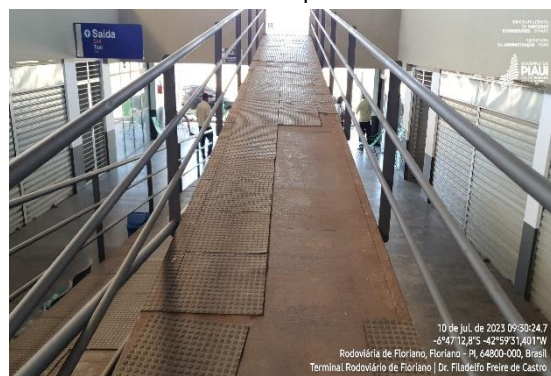
**Figura 26 - Rampa de acessibilidade sem o tapete antiderrapante**

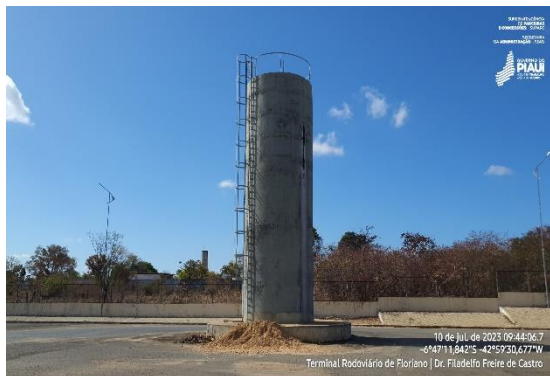
A partir da visita, foi possível constatar que existem pendências ainda no ano de 2021, que são o vazamento no reservatório de água, esgotamento sanitário e lâmpadas queimadas. Ainda, verifica-se que:

**Figura 35 - Reservatório de água em manutenção**

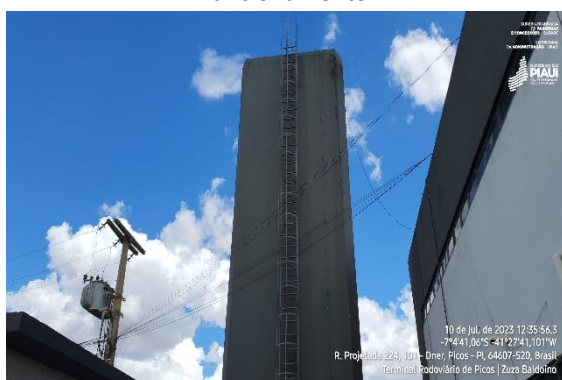
**Figura 77 - Reservatório de água em devido funcionamento**

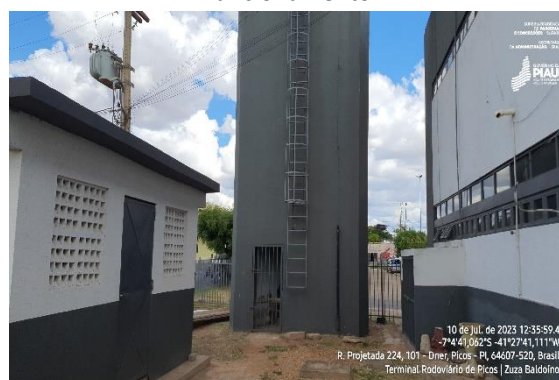
**Figura 78 - Reservatório de água em devido funcionamento**

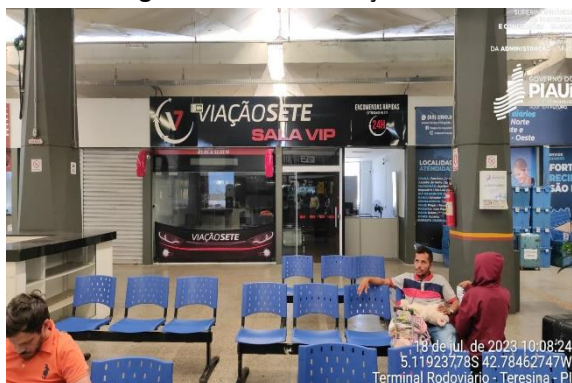
- m) Foram implementadas duas salas VIPs;
- n) Os assentos de espera foram substituídos;
- o) Estão sendo realizados reparos referentes às infiltrações em alguns boxes.

**Figura 85 - Sala VIP Viação Sete**

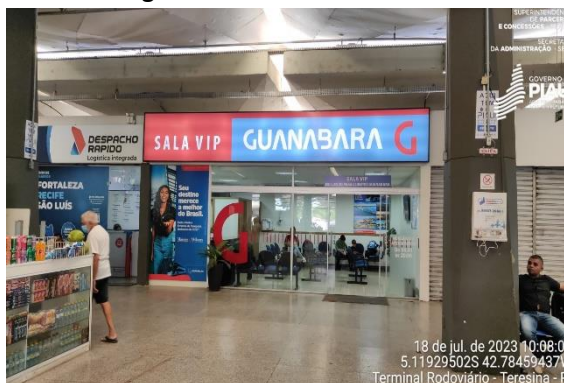
**Figura 86 - Sala VIP Guanabara**

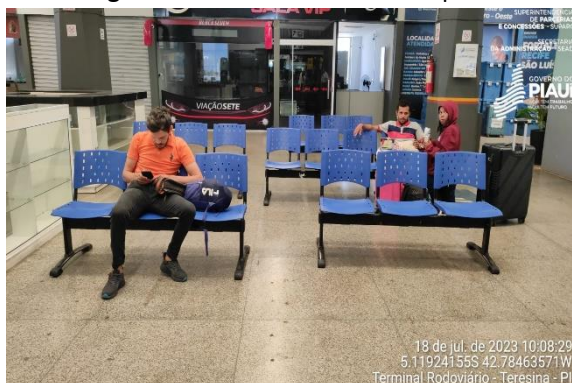
**Figura 87 - Novos assentos de espera**

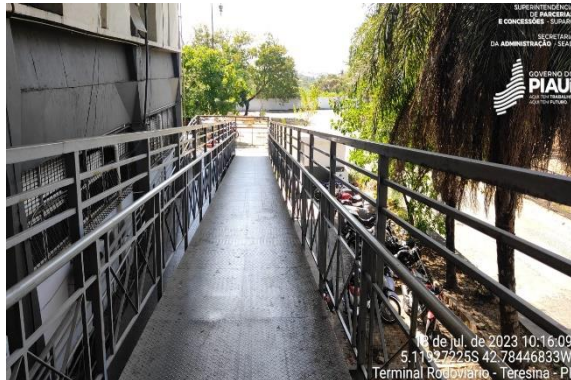
**Figura 99** - Rampa de acessibilidade

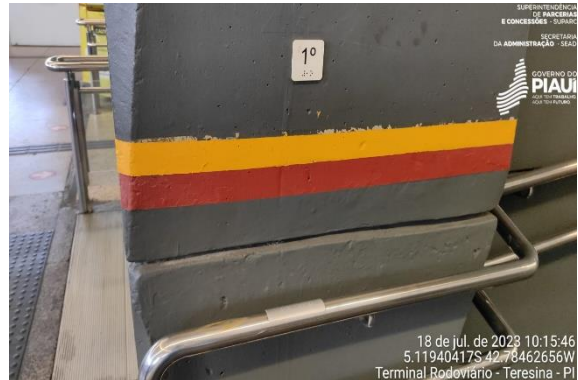
**Figura 100** - Sinalização em braile

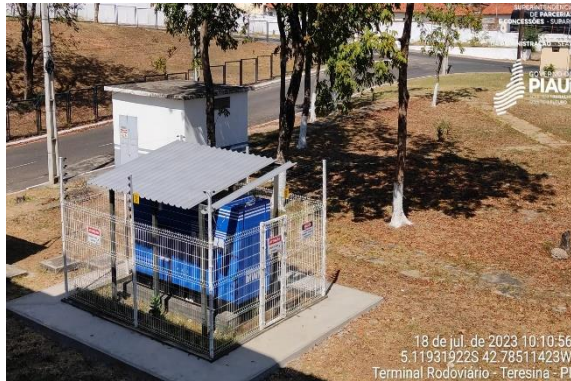
**Figura 101** - Gerador de emergência

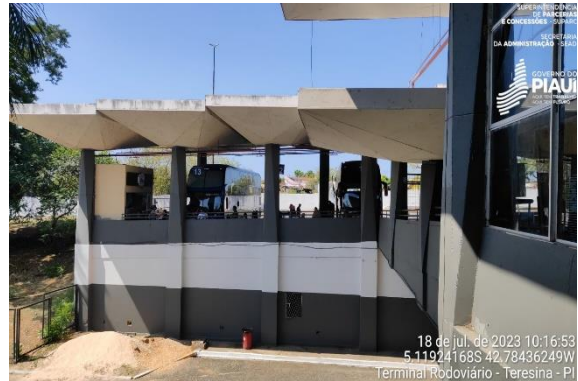
**Figura 102** - Área de embarque/desembarque
