# RELATÓRIO TRIMESTRAL

CONTRATO DE CONCESSÃO DE USO ONEROSA PARA REFORMA,  
AMPLIAÇÃO, MODERNIZAÇÃO, EXPLORAÇÃO, OPERAÇÃO E  
MANUTENÇÃO DO HOTEL SERRA DA CAPIVARA

SERRA DA CAPIVARA HOTEL RESORT E SPE LTDA

PERÍODO: 27 DE JUNHO DE 2022 À 30 DE SETEMBRO DE 2022.

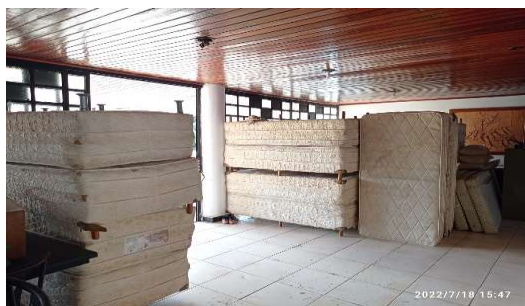
**Figura 01**

18-07-2022 as 15h47 retirada e acondicionamento de mobiliário para devolução a EMGERPI em andamento

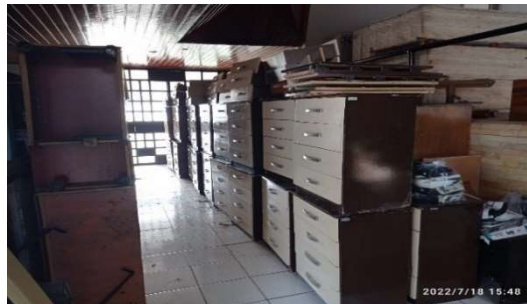
**Figura 02**

18-07-2022 as 15h58 continuidade de retirada e acondicionamento de mobiliário para devolução a EMGERPI

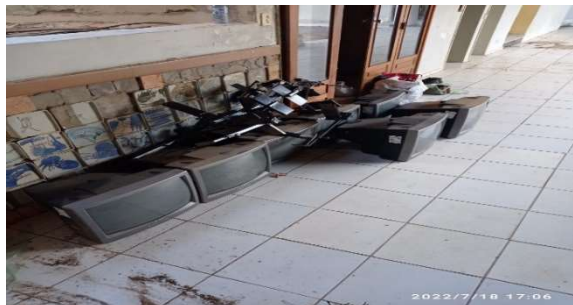
**Figura 03**

18-07-2022 as 17h06 retirada e acondicionamento de televisores de tubo para devolução a EMGERPI

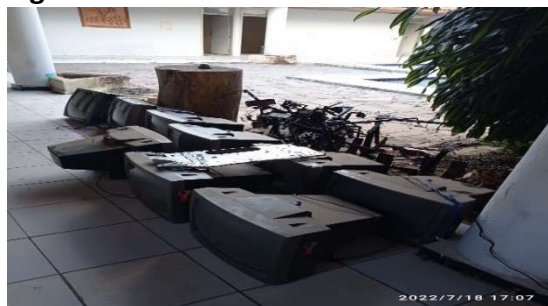
**Figura 04**

18-07-2022 as 17h07 retirada e acondicionamento de televisores de tubo para devolução a EMGERPI.

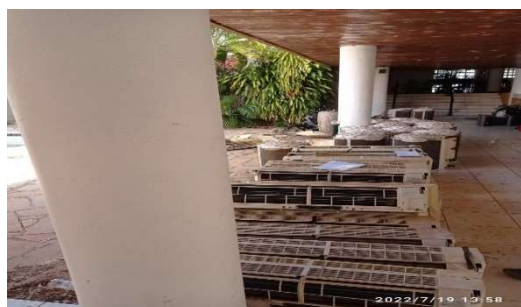
**Figura 05**

19-07-2022 as 13h58 continuidade de retirada e acondicionamento de ar condicionado com acompanhamento da equipe da EMGERPI  
Serra da Capivara Hotel Resort e Convention Spe LTDA  
CNPJ: 46.470.703/0001-84  
Endereço: ROD PI - 140, S/N, Santa Luiza, São Raimundo Nonato -PI, CEP: 64.770-000

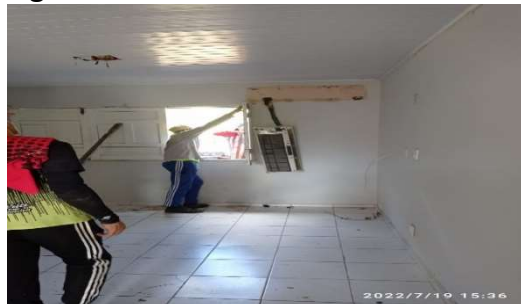
**Figura 06**

19-07-2022 as 15h36 continuidade de desmontagem das máquinas de ar condicionado

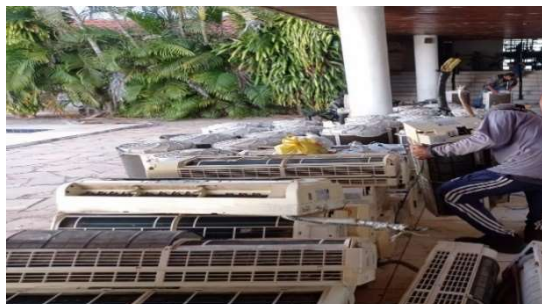
**Figura 07**

19-07-2022 as 15h39 acondicionamento das máquinas de ar condicionado com acompanhamento da equipe EMGERPI

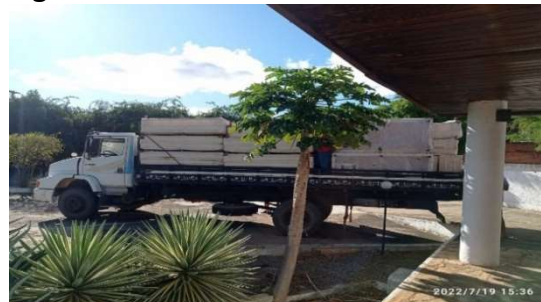
**Figura 08**

19-07-2022 as 15h36 mobiliário sendo doado pela equipe da EMGERPI a uma associação local com acompanhamento da equipe EMGERPI

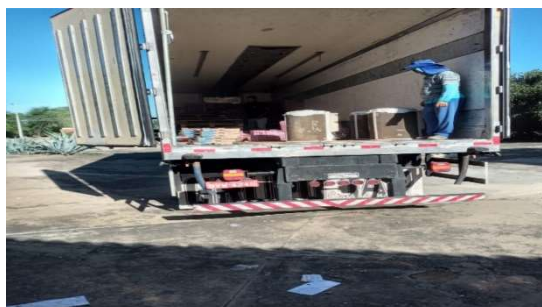
**Figura 09**

20-07-2022 as 08h39 início de carregamento dos equipamentos com acompanhamento da equipe EMGERPI

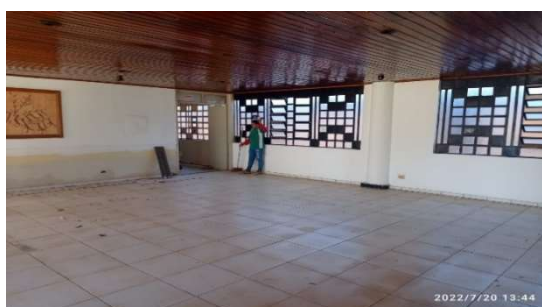
**Figura 11**

20-07-2022 as 13h44 carregamento finalizado, áreas limpas de mobiliários e equipamentos.

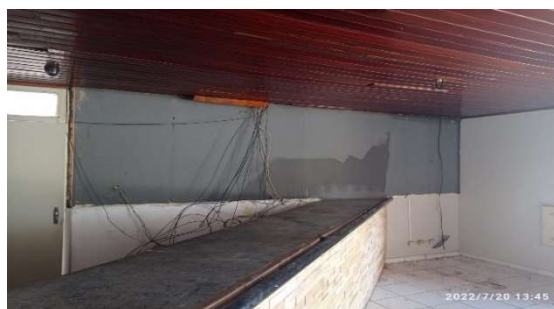
**Figura 12**

20-07-2022 as 13h45 quadro da recepção retirado e levado pela equipe da EMGERPI.

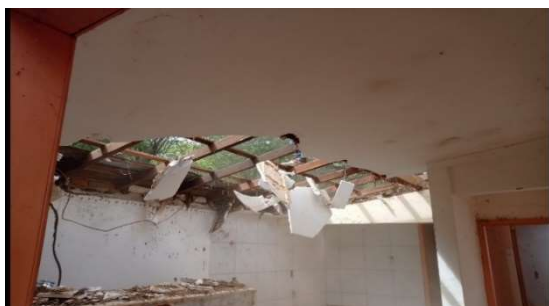
**Figura 13**

01-08-2022 as 10h00 demolição de forro e gesso da casa do administrador na área de lavanderia e depósito

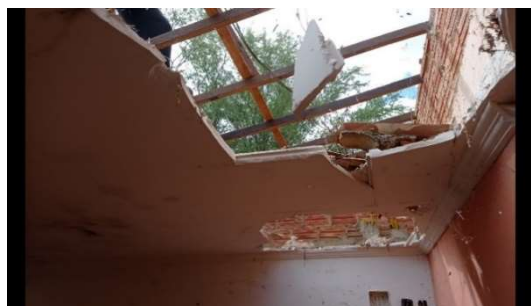
**Figura 14**

01-08-2022 as 10h30 continuidade de demolição de forro da casa do administrador na área da lavanderia e depósito

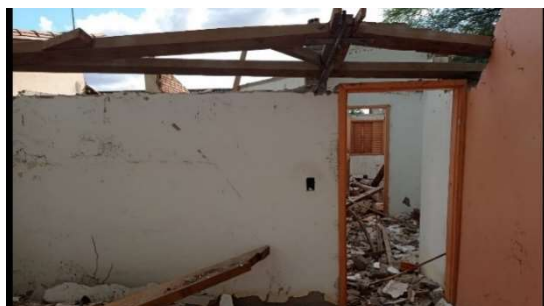
**Figura 15**

01-08-2022 as 11h00 continuidade da retirada do telhado e madeiramento da casa do administrador na área de lavanderia e depósito

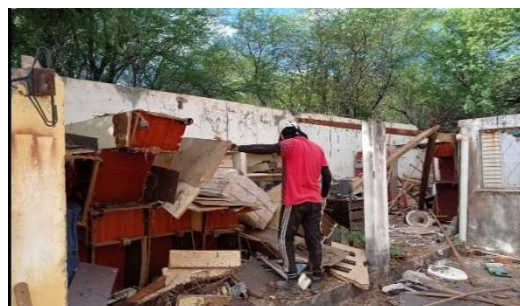
**Figura 16**

01-08-2022 as 14h00 início de limpeza das áreas demolidas

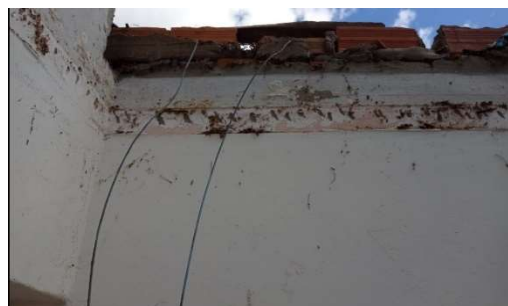
**Figura 18**

01-08-2022 as 14h17 identificação de fiação depreciada sem conduítes e fora das normas de segurança

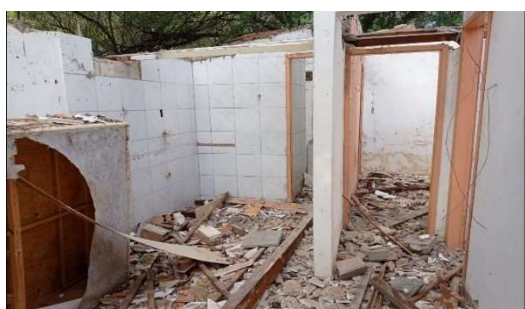
**Figura 19**

01-08-2022 as 14h25 casa do administrador na área de lavanderia e depósito, inexistência de estrutura e elétrica e rede de fiação

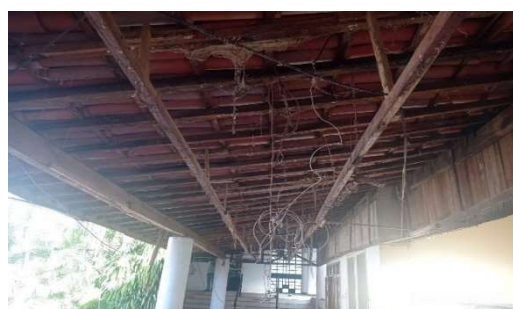
**Figura 20**

01-08-2022 as 15h00 após a retirada dos forros das áreas de circulação internas do hotel, fiação foi verificada exposta, com ausência de conduíte em estado depreciado com bastante em nesse e fora das normas de segurança

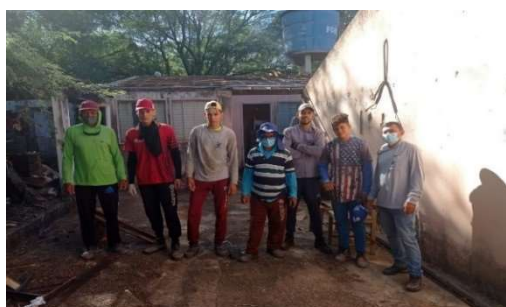
**Figura 21**

01-08-2022 equipe de demolição

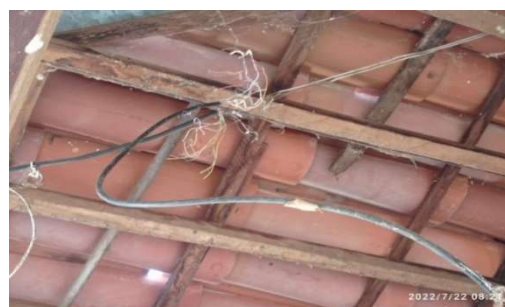
**Figura 22**

01-08-2022 as 15h07 fiação de energia, tv e internet depredados e sem condições de reuso

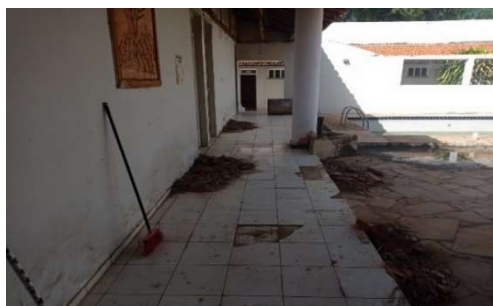
**Figura 23**

01-08-2022 as 15h23 limpeza das áreas.

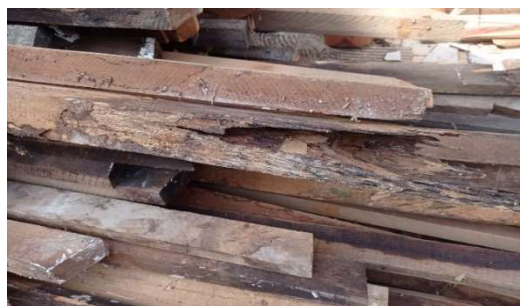
**Figura 24**

01-08-2022 15h11 constatação de madeira apodrecida e comprometida por infestação de cupim e outras pragas, impossibilitado reuso.

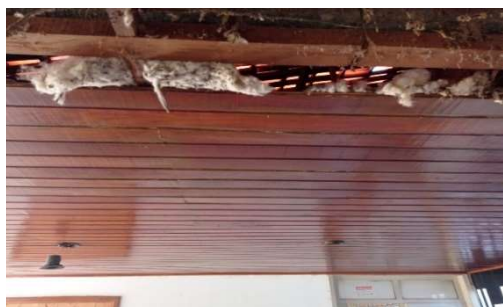
**Figura 25**

01-08-2022 as 15h14 forro do antigo restaurante com indícios de conter ninho de rato e outras pragas

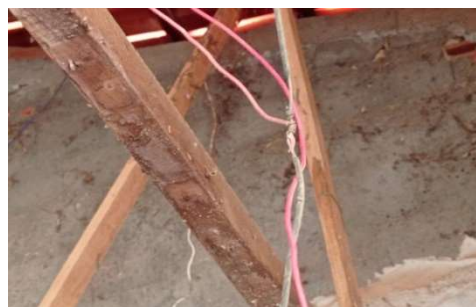
**Figura 26**

01-08-2022 as 15h15 detalhe de ligação elétrica irregular com risco de curto circuito pondo em risco a segurança do imóvel e das pessoas

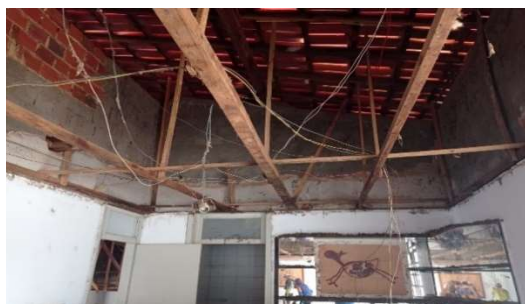
**Figura 27**

01-08-2022 as 15h16 elétrica do bar do antigo restaurante completamente comprometida por ligações irregulares, sem conduítes e fora das normas de segurança

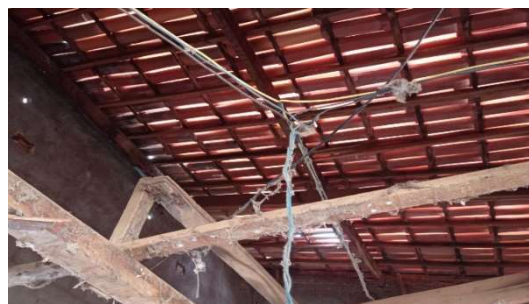
**Figura 28**

01-08-2022 as 15h18 fiação com diversas ramificações, sem conduítes e fora das normas de segurança

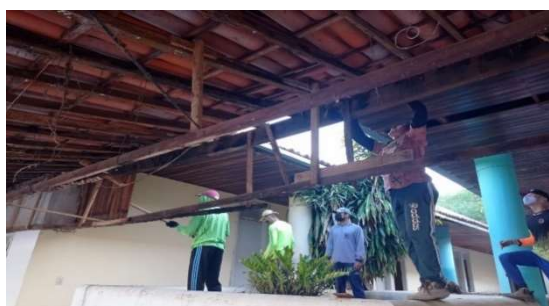
**Figura 31**

01-08-2022 as 16h00 demolição dos forros de madeira dos corredores de acesso aos quartos

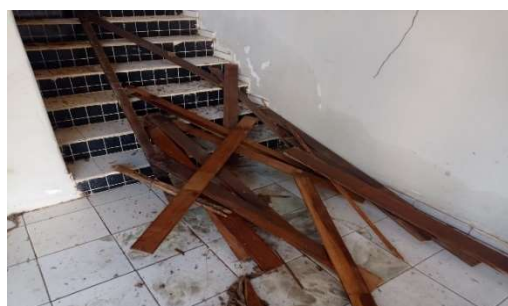
**Figura 32**

01-08-2022 as 16h12 madeira retirada dos forros com sinais de apodrecimento e ação de cupim, sem condições de reaproveitamento

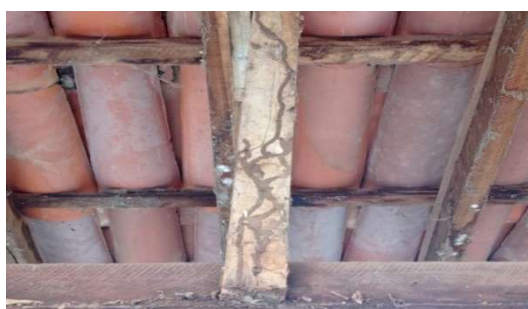
**Figura 33**

01-08-2022 as 16h13 ao retirar o forro, foi constatado infestação de cupim em grande parte do madeiramento

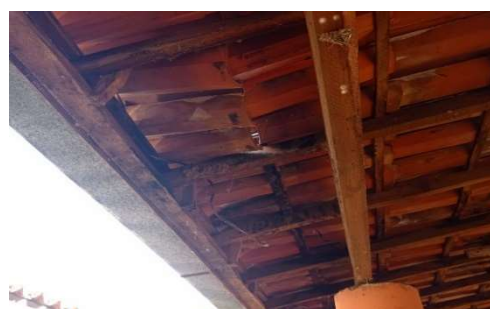
**Figura 34**

01-08-2022 as 16h15 ripas do telhado quebradas com risco de queda de telhas

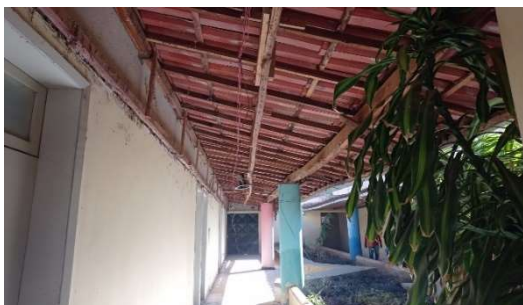
**Figura 35**

01-08-2022 as 17h00 forro totalmente removido de um dos corredores de acesso aos quartos

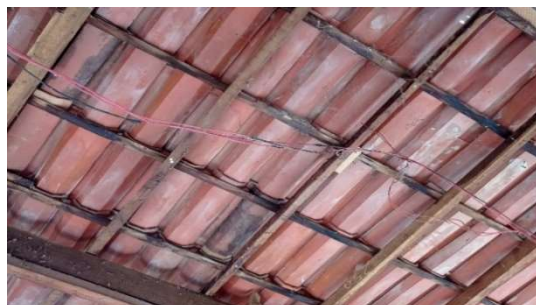
**Figura 37**

02-08-2022 as 07h17 constatação de ligações elétricas irregulares, fios entrelaçados podendo provocar curto, com muitas emendas, sem conduítes, fora das normas de segurança

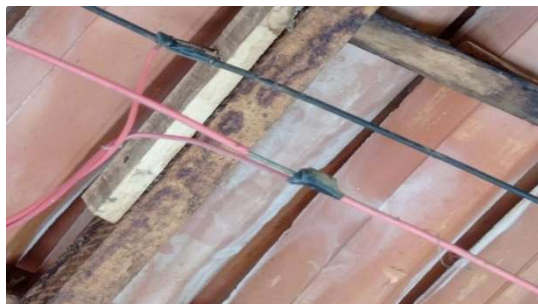
**Figura 39**

02-08-2022 as 7h18 constatação de fiação sem o revestimento nos corredores de acesso aos quartos, fora das normas de segurança, com risco de curto, sem uso de conduítes, com sinais de desgaste do tempo, sem condições de reuso.

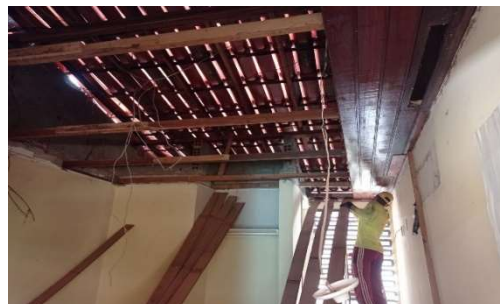
**Figura 40**

02-08-2022 as 7h23 início de demolição dos forros de madeira dos quartos

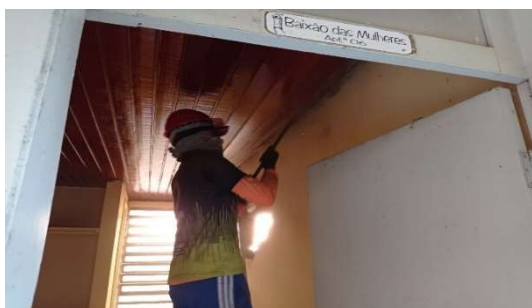
**Figura 42**

02-08-2022 as 8h00 continuação de demolição dos forros de madeira dos quartos

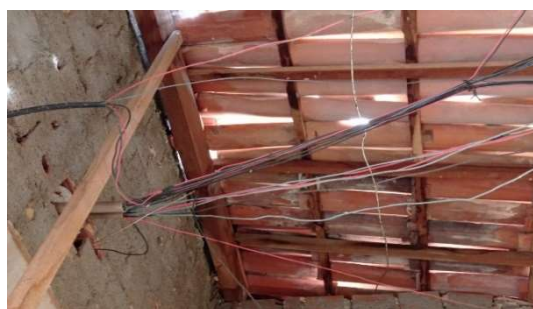
**Figura 55**

02-08-2022 as 9h58 instalações elétricas irregulares, fora das normas de segurança com risco de curto, ausência de conduítes e distribuição confusa, sem condições de reaproveitamento.

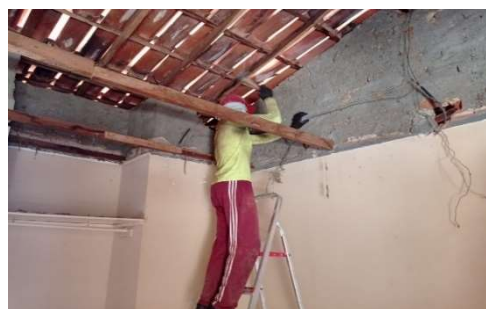
**Figura 57**

02-08-2022 as 10h08 retirada de estrutura de sustentação do forro de madeira dos quartos

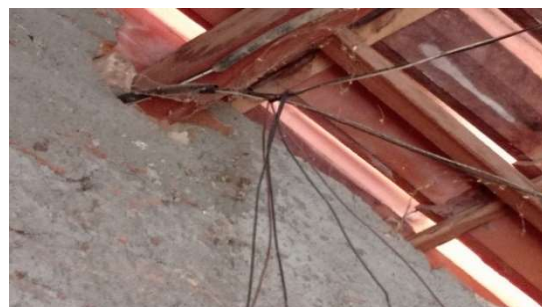
**Figura 61**

02-08-2022 as 11h40 instalação elétrica dos quartos precárias, com bastante ramificações, fora das normas de segurança, sem uso de conduítes e com alto risco de curto, sem condições de reuso

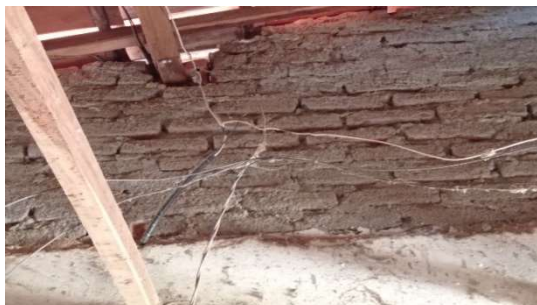
**Figura 62**

02-08-2022 as 11h42 instalação elétrica dos quartos precárias, fios expostos e algumas partes desencapados, sem uso de conduíte, entrelaçados com alto risco de causar curto, fora das normas de segurança e sem condições de reuso

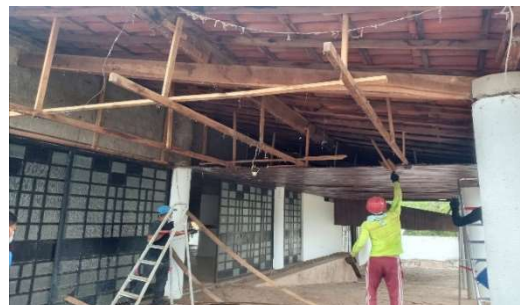
**Figura 63**

02-08-2022 as 13h00 continuação de demolição dos forros de madeira da rampa de acesso ao hotel

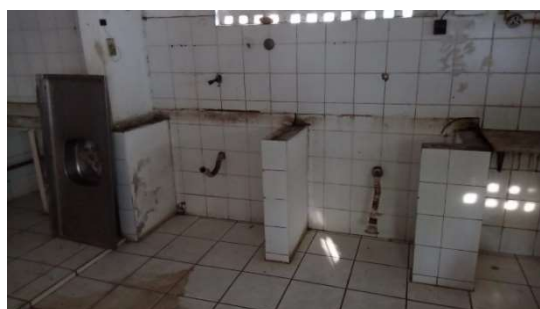
**Figura 67**

02-08-2022 as 15h09 retirada das pias da cozinha

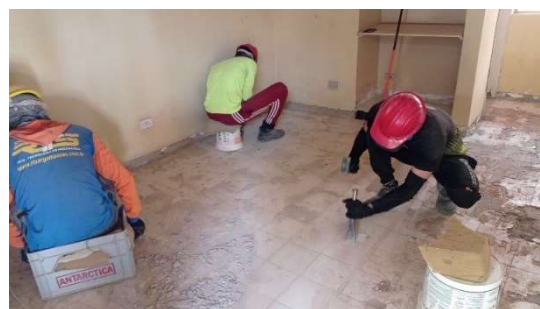
**Figura 84**

05-08-2022 as 08h15 Fazendo limpeza da sala onde será o escritório temporário

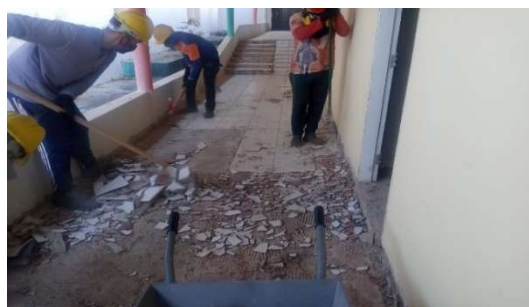
**Figura 86**

05-08-2022 as 17h00 Segue demolição

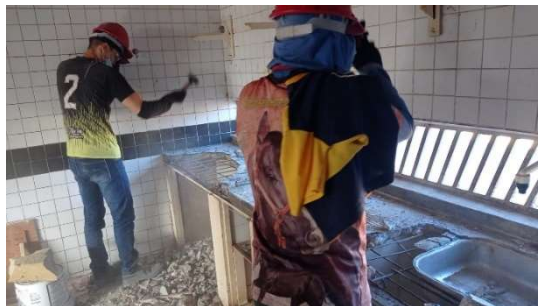
**Figura 88**

08-08-2022 as 07h56 retirada dos box dos banheiros dos quartos

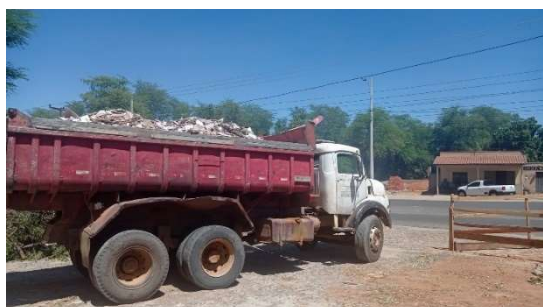
**Figura 95**

09-08-2022 as 15h00 carregando a quarta  
caçamba de entulho do dia

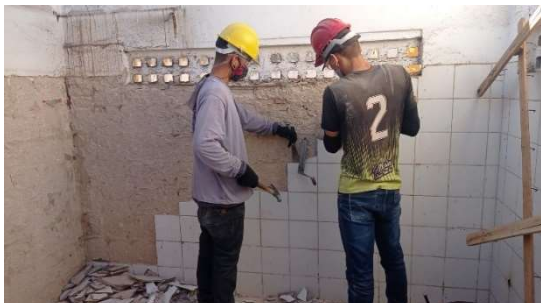
**Figura 97**

09-08-2022 as 15h58 demolição de balcões em  
concreto armado da cozinha

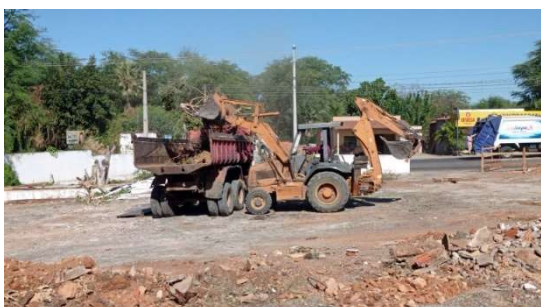
**Figura 101**

10-08-2022 as 07h46 demolição de revestimento e piso cerâmico da cozinha

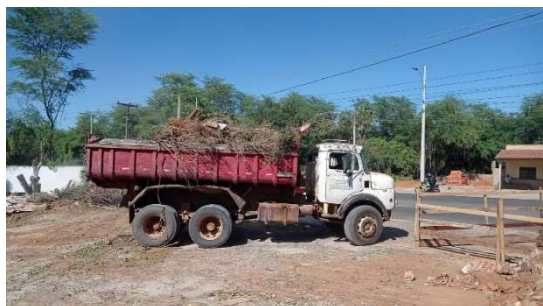
**Figura 102**

10-08-2022 as 09h01 continuação de retirada de entulho do estacionamento com caminhão caçamba

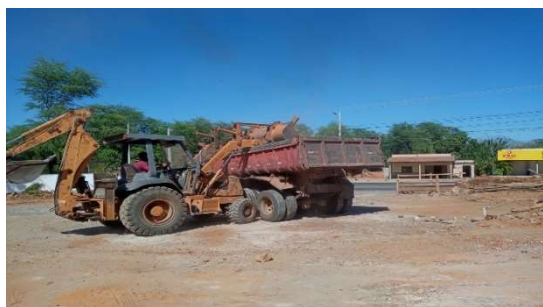
**Figura 163**

19-08-2022 as 08h22 remoção de entulhos do  
estacionamento

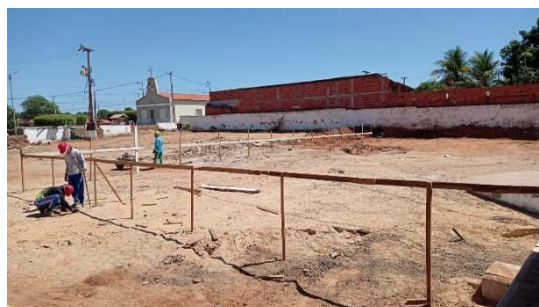
**Figura 164**

19-08-2022 as 10h17 remoção de entulhos do  
estacionamento

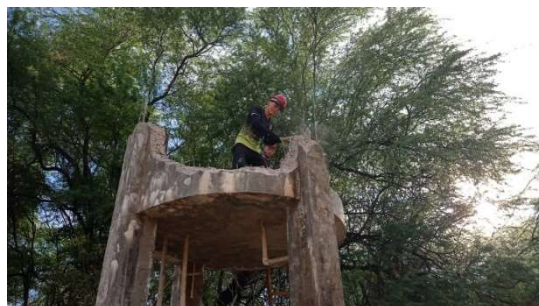
**Figura 171**

22-08\_2022 as 07h24 demolição de alvenaria da área do restaurante

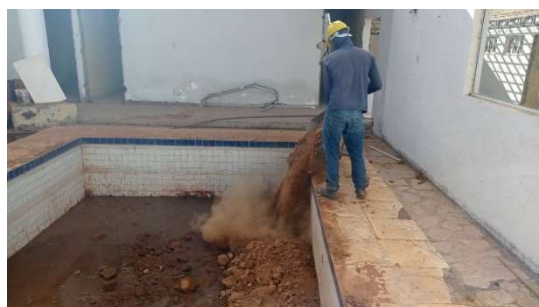
**Figura 173**

22-08-2022 as 07h30 escavação de para viga baldrame de novos quartos

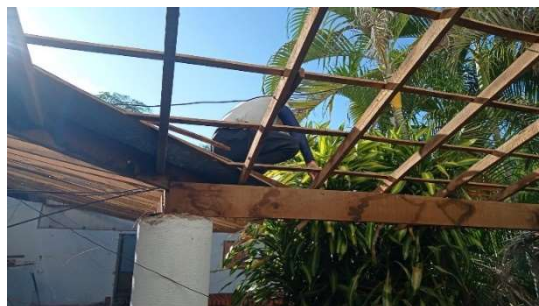
**Figura 183**

23-08-2022 as 07h31 retirada de telhado geral

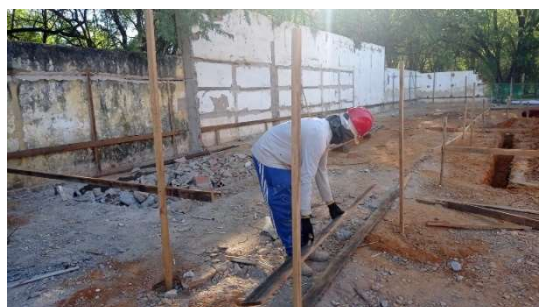
**Figura 185**

23-08-2022 as 07h35 escavação de baldrame de novos quartos

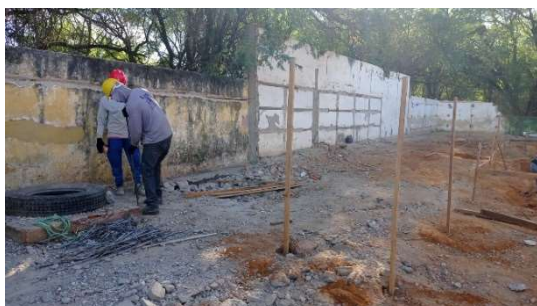
**Figura 186**

23-08-2022 as 07h35 marcação de gabarito da área de serviço e casa do gestor

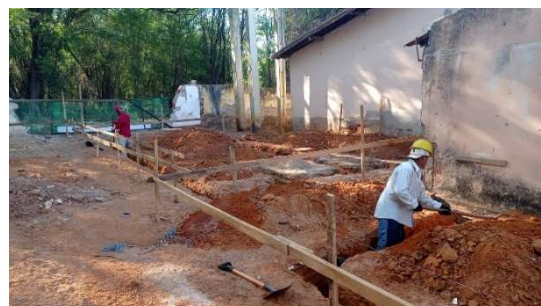
**Figura 187**

23-08-2022 as 07h36 marcação com estacas da área de serviço e casa do gestor

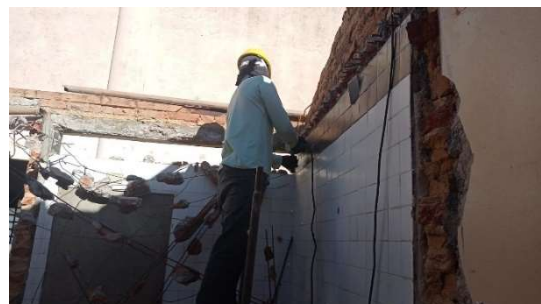
**Figura 189**

23-08-2022 as 07h44 demolição de alvenaria dos quartos

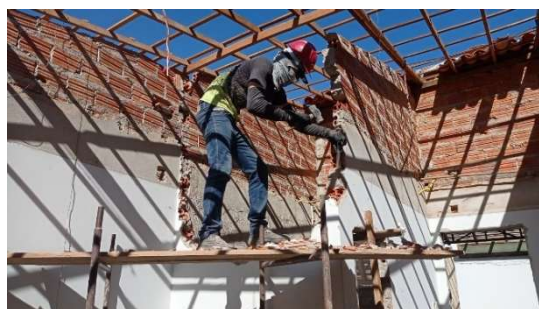
**Figura 209**

26-08-2022 as 08h23 retirada de telhas geral

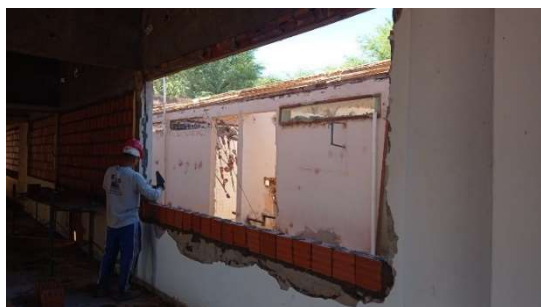
**Figura 215**

26-08-2022 às 14h46 Tijolo novos quartos.

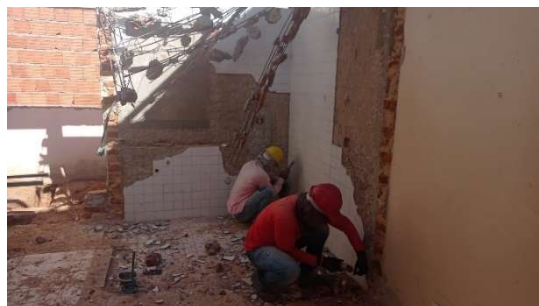
**Figura 218**

26-08-2022 as 15h23 escavação de banheiros

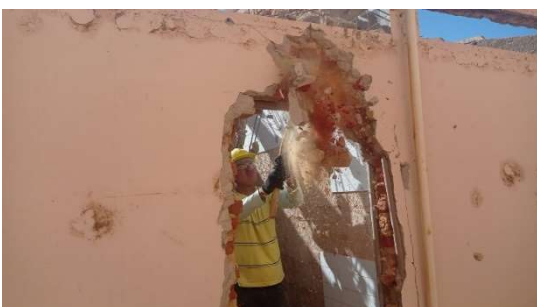
**Figura 219**

29-08-2022 as 08h20 demolição de revestimento cerâmico dos quartos

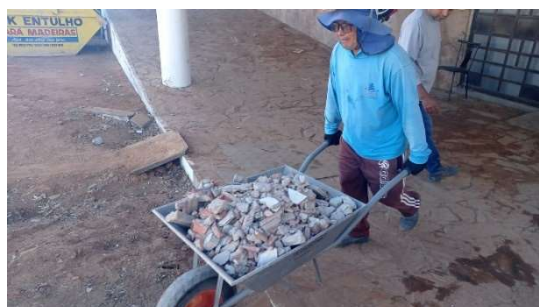
**Figura 220**

29-08-2022 as 08h22 demolição de alvenaria dos quartos

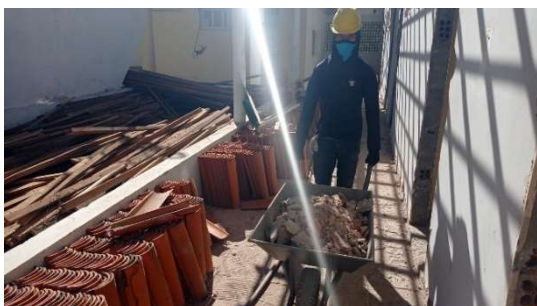
**Figura 221**

29-08-2022 as 08h26 retirada de entulho

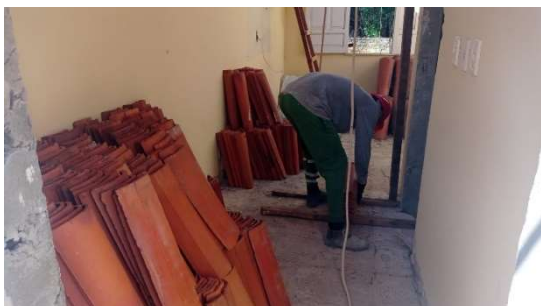
**Figura 223**

29-08-2022 as 08h30 retirada geral de telhado

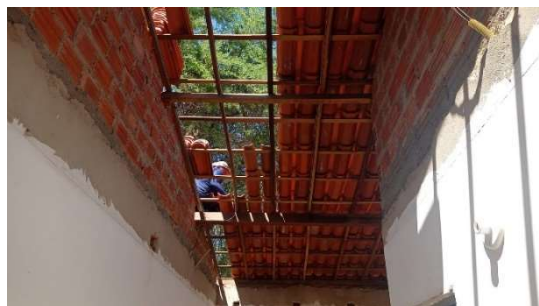
**Figura 224**

29-08-2022 as 08h33 subindo telhas para cobertura do telhado geral

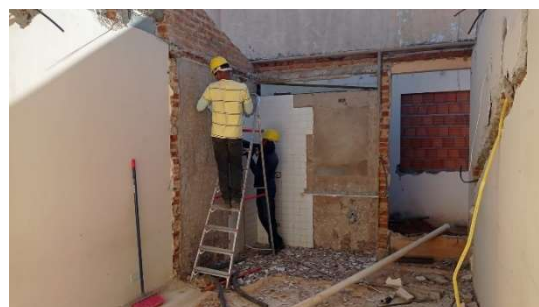
**Figura 226**

29-08-2022 as 10h57 demolição do bar do antigo restaurante, agora recepção

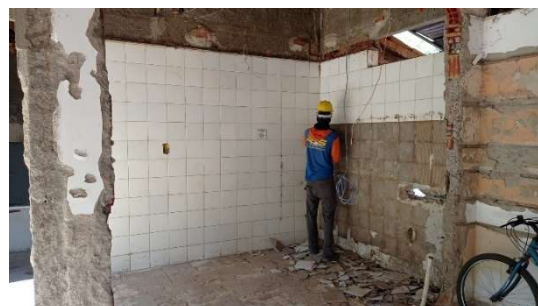
**Figura 234**

30-08-2022 as 07h35 aproveitamento de areia fina da área do estacionamento

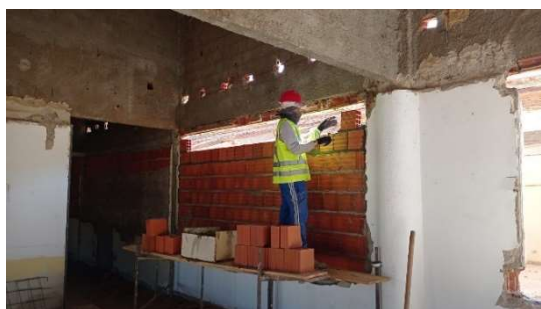
**Figura 237**

30-08-2022 as 07h40 alvenaria dos quartos

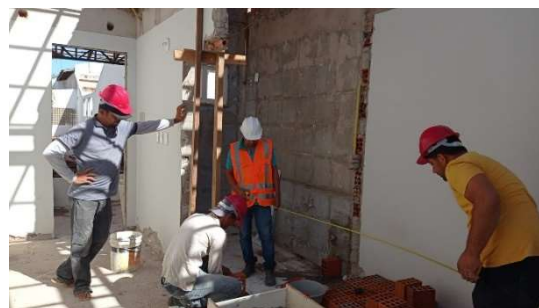
**Figura 240**

30-08-2022 as 08h24 marcação para levantamento de alvenaria e ampliação dos quartos

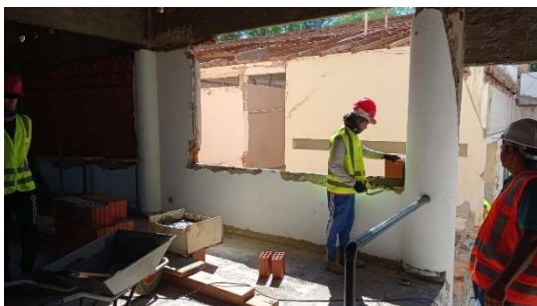
**Figura 241**

30-08-2022 as 08h40 Alinhando quartos dos fundos

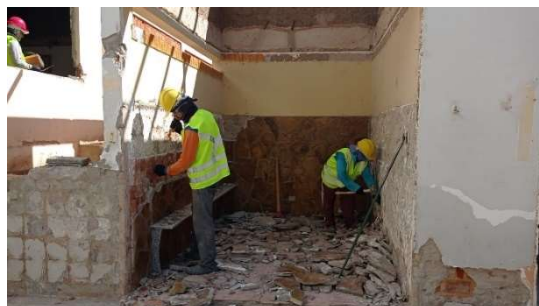
**Figura 243**

30-08-2022 as 08h58 demolição de alvenaria da brinquedoteca e salão de beleza

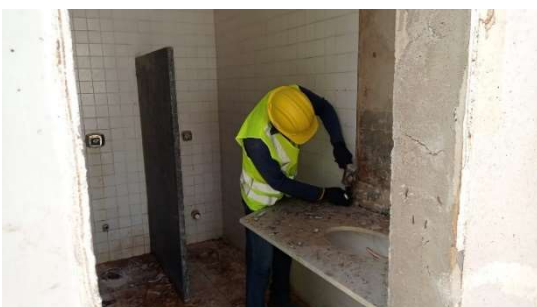
**Figura 244**

30-08-2022 as 09h01 retirada da pia e demolição de revestimento cerâmico das áreas da brinquedoteca e salão de beleza

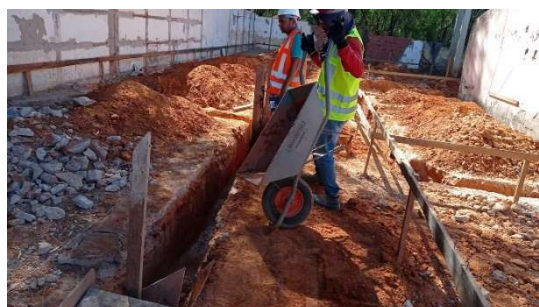
**Figura 245**

30-08-2022 as 09h04 enchimento de valas com aterro das áreas de serviço e casa do administrador

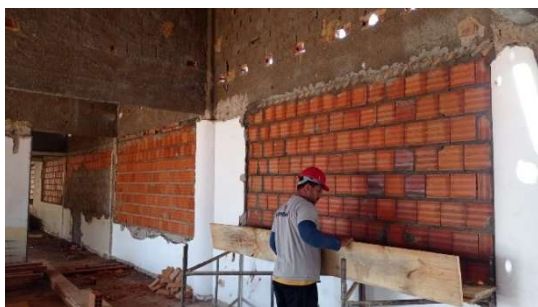
**Figura 246**

30-08-2022 as 14h19 conclusão de fechamento com tijolo da parede da recepção

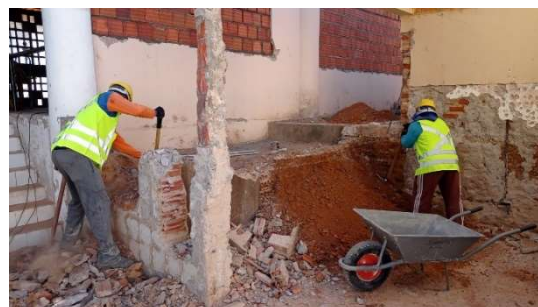
**Figura 247**

30-08-2022 as 14h24 retirada de entulho e aterro do salão de beleza

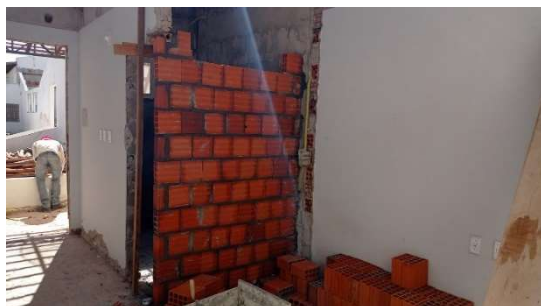
**Figura 248**

30-08-2022 as 14h26 levantamento de parede com tijolo dos quartos

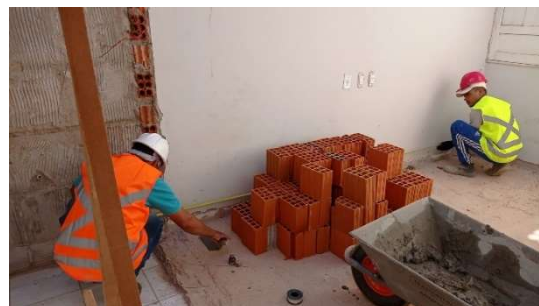
**Figura 249**

30-08-2022 as 14h34 marcando dimensões do quarto para levantamento de parede com tijolo

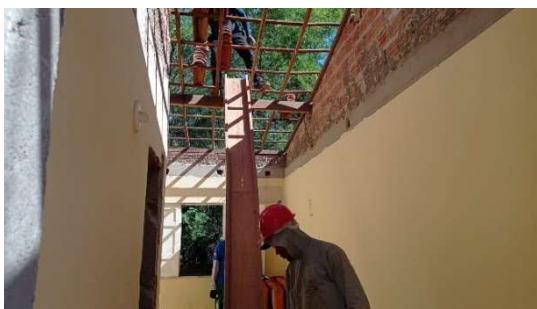
**Figura 250**

30-08-2022 as 14h38 retirada de telhado geral

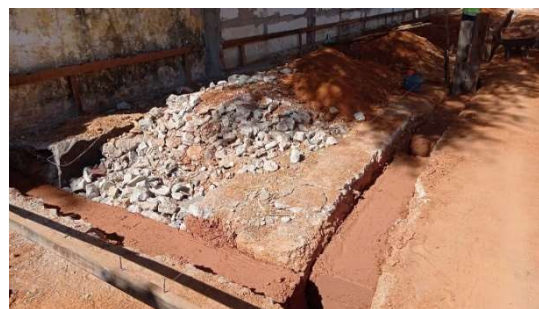
**Figura 251**

30-08-2022 as 14h39 enchimento de fundação com aterro das áreas de serviço e casa do administrador

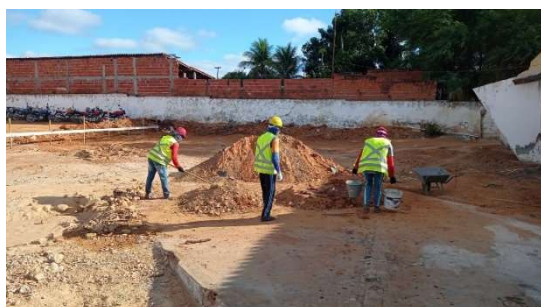
**Figura 252**

31-08-2022 as 07h41 preparando aterro da fundação dos novos quartos

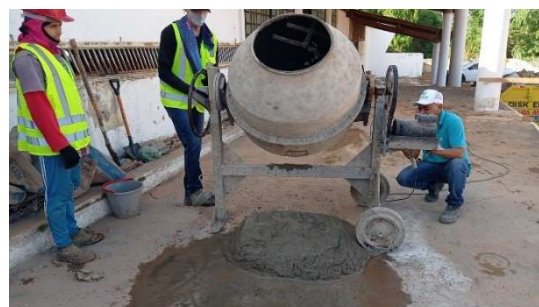
**Figura 253**

31-08-2022 as 07h50 preparo de massa para alvenaria de reforma dos quartos

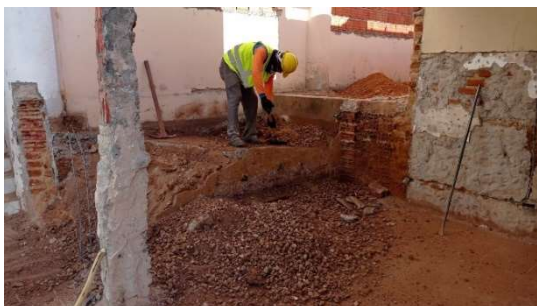
**Figura 254**

31-08-2022 as 07h51 retirada de aterro da área do salão de beleza

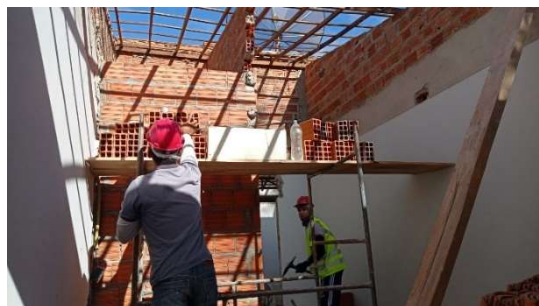
**Figura 255**

31-08-2022 as 07h58 continuação de levantamento de parede de reforma dos quartos

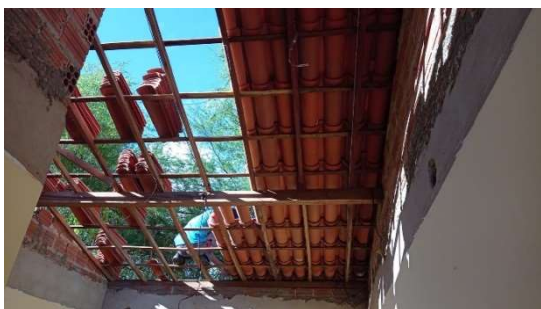
**Figura 256**

31-08-2022 as 08h04 cobertura geral do telhado

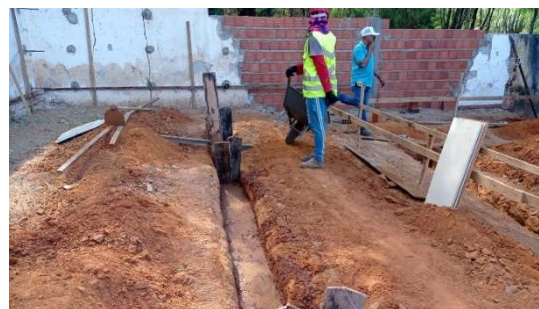
**Figura 257**

31-08-2022 as 09h10 enchimento de fundação com aterro das áreas de serviço e casa do administrador

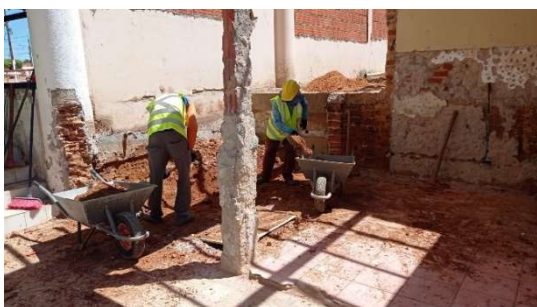
**Figura 258**

31-08-2022 as 10h28 retirada de aterro da área do salão de beleza

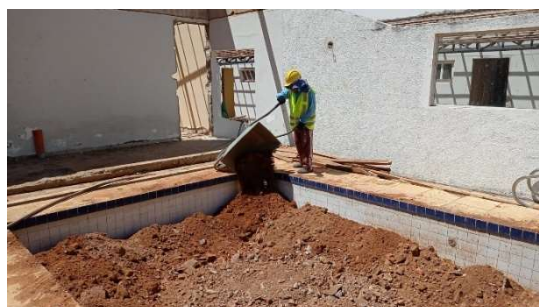
**Figura 259**

31-08-2022 as 10h29 aterramento da antiga piscina

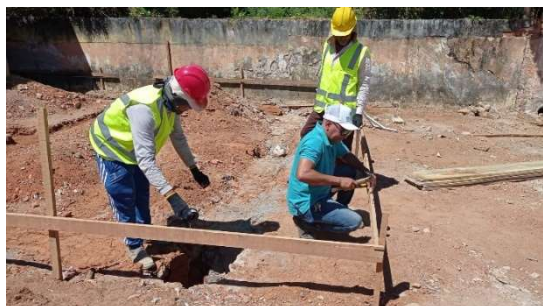
**Figura 260**

31-08-2022 as 10h31 passando linha para armação de forma de novos quartos

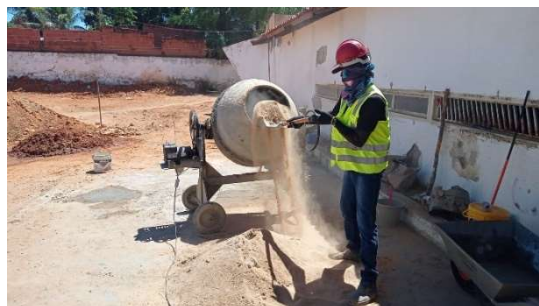
**Figura 261**

31-08-2022 as 10h33 produção de massa para alvenaria

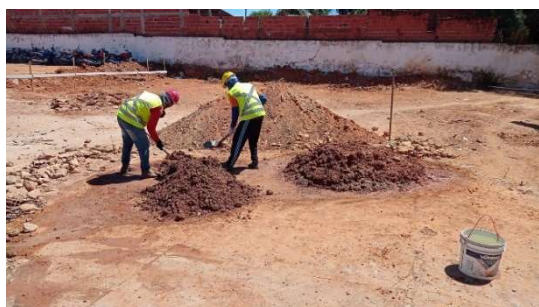
**Figura 262**

31-08-2022 as 10h34 preparando aterro da fundação da área de serviço e casa do administrador

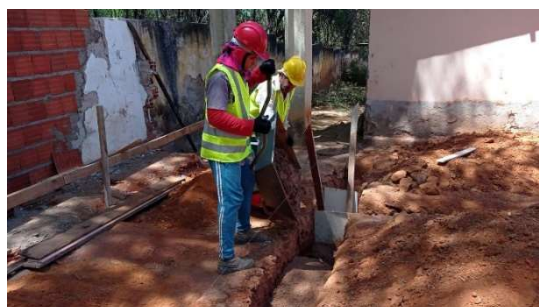
**Figura 263**

31-08-2022 as 10h40 enchimento da fundação de novos quartos

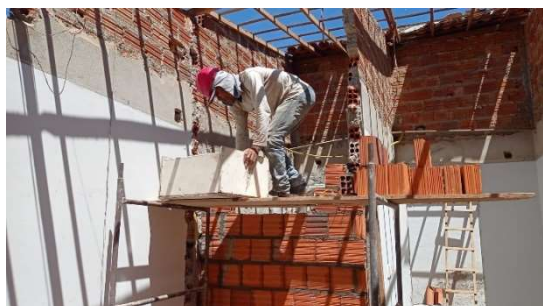
**Figura 264**

31-08-2022 as 10h45 levantamento de parede com tijolo da reforma dos quartos

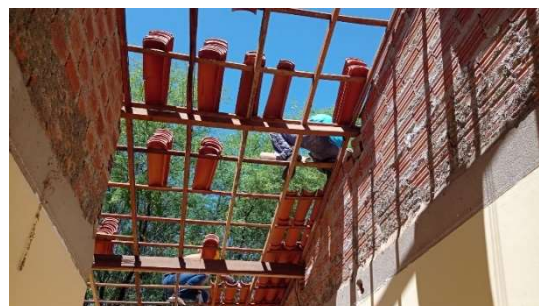
**Figura 265**

31-08-2022 as 10h47 cobertura de telhado geral

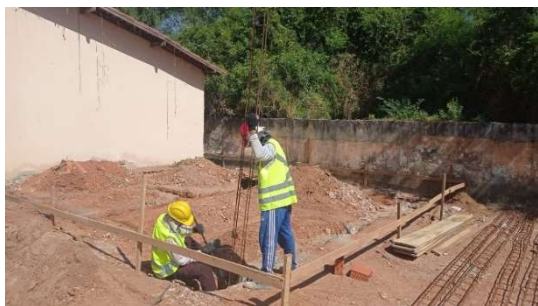
**Figura 266**

31-08-2022 as 14h26 colocação de colunas da fundação de novos quartos

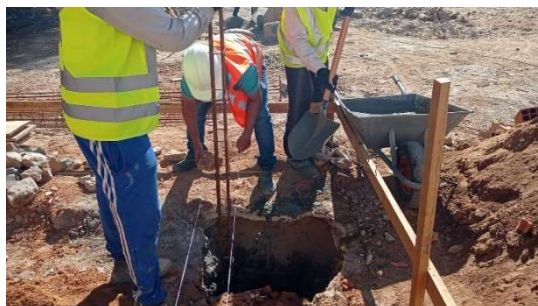
**Figura 267**

31-08-2022 as 14h56 concretagem da fundação de novos quartos

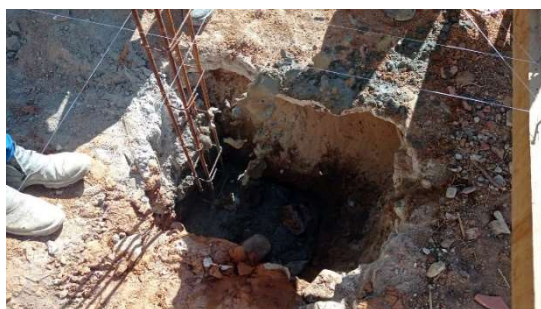
**Figura 268**

31-08-2022 as 14h56 concretagem da fundação de novos quartos

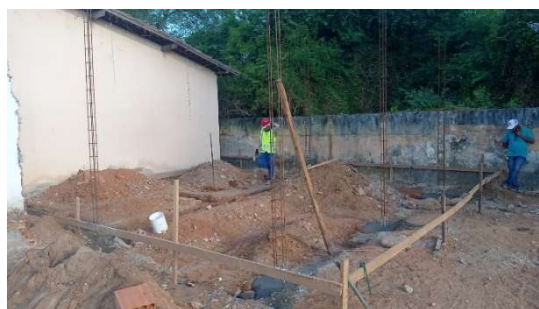
**Figura 269**

31-08-2022 as 16h30 instalação de colunas dos novos quartos

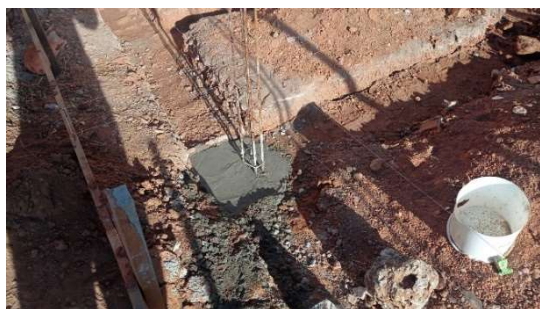
**Figura 270**

31-08-2022 as 16h30 instalação de colunas dos novos quartos

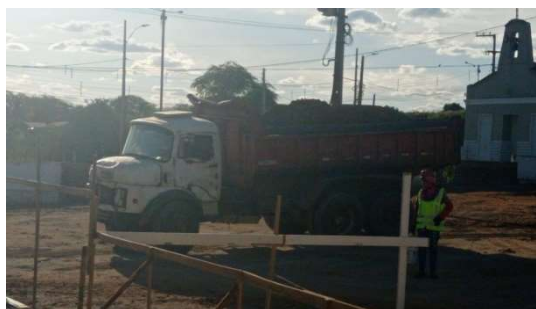
**Figura 271**

31-08-2022 as 16h32 recebimento da segunda carrada de aterro para fundação

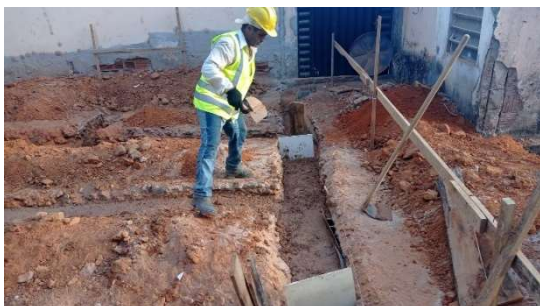
**Figura 272**

31-08-2022 as 16h35 enchimento com aterro da fundação dos novos quartos

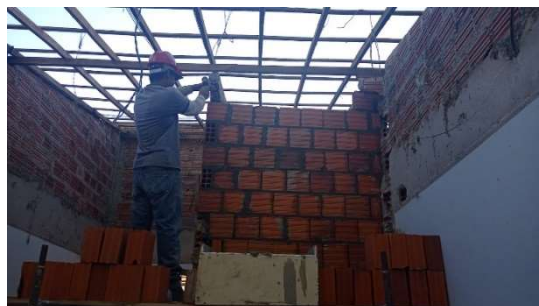
**Figura 273**

31-08-2022 as 16h40 levantamento de parede com tijolo da reforma dos quartos

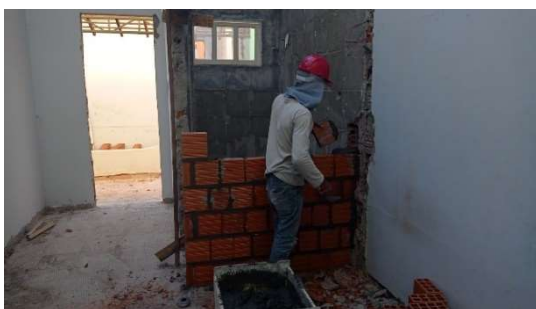
**Figura 274**

31-08-2022 as 16h40 levantamento de parede com tijolo da reforma dos quartos

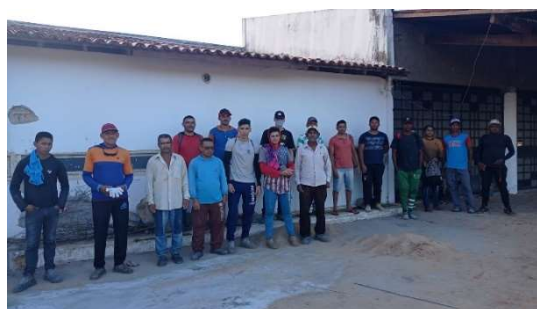
**Figura 275**

31-08-2022 Equipe finalizada as atividades do dia

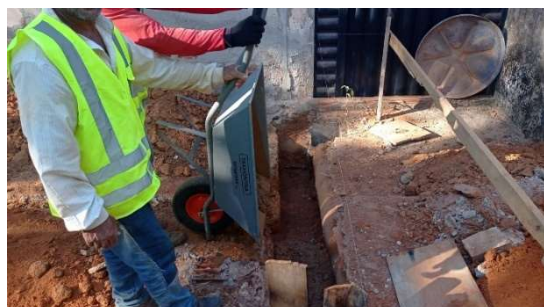
**Figura 276**

01-09-2022 as 07h36 enchimento com aterro da fundação de novos quartos

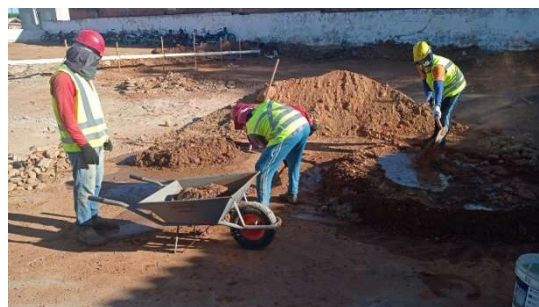
**Figura 277**

01-09-2022 as 07h38 aterro para fundação

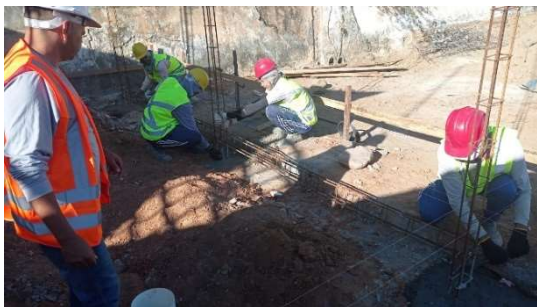
**Figura 278**

01-09-2022 as 07h40 colocação de viga  
baldrame de novos quartos

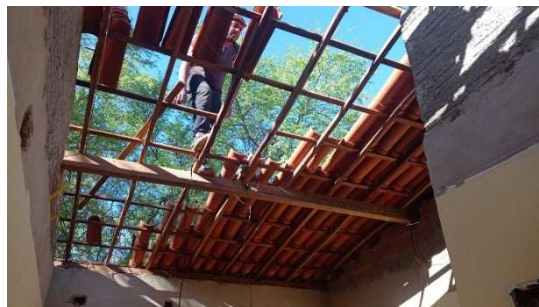
**Figura 279**

01-09-2022 as 08h00 cobertura geral telhado

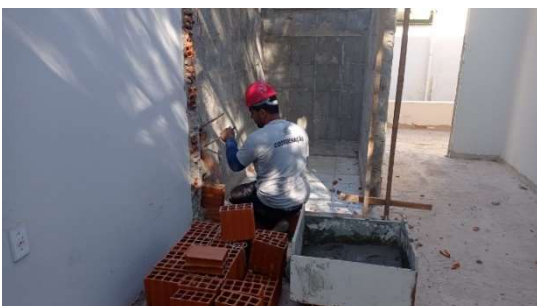
**Figura 280**

01-09-2022 as 08h18 levantamento de parede  
com tijolo da reforma dos quartos

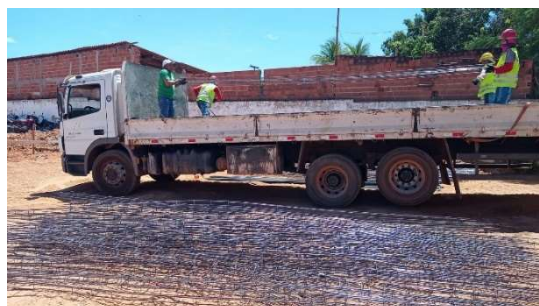
**Figura 281**

01-09-2022 as 11h41 recebimento de colunas  
e vergalhões

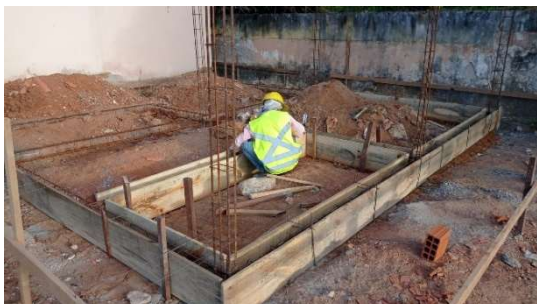
**Figura 282**

01-09-2022 as 16h53 armação de caixaria de  
novos quartos

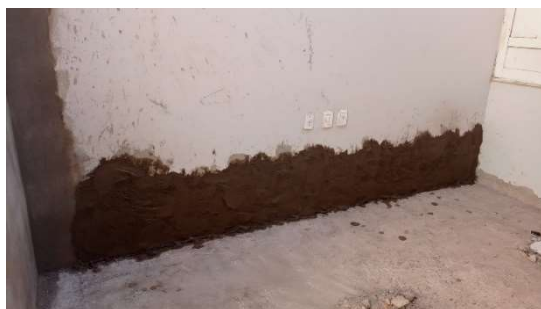
**Figura 303**

06-09-2022 as 14h55 Retirada de reboco devido a falta de aderência com o tijolo, ocasionando o deslocamento do mesmo

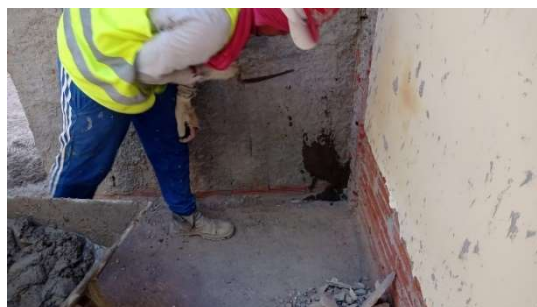
**Figura 313**

12-09-2022 as 16h28 Retirada de reboco devido a falta de aderência com o tijolo, ocasionando o deslocamento do mesmo

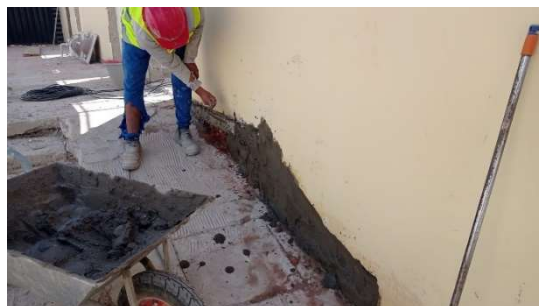
**Figura 319**

14-09-2022 as 10h16 aplicação de reboco na mureta da área de circulação de acesso aos quartos devido a falta de aderência do antigo reboco, causando o deslocamento do mesmo

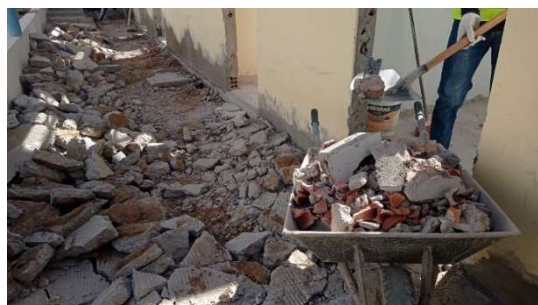
**Figura 325**

15-09-2022 as 08h54 reparo de reboco da reforma dos quartos

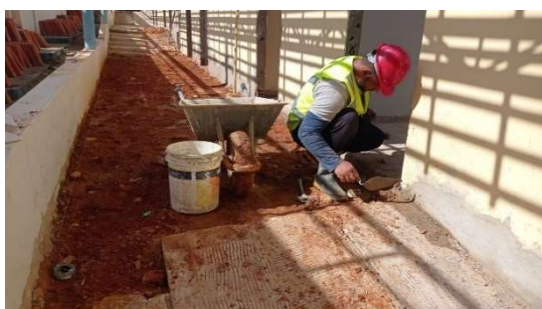
**Figura 326**

15-09-2022 as 09h04 retirada de entulho

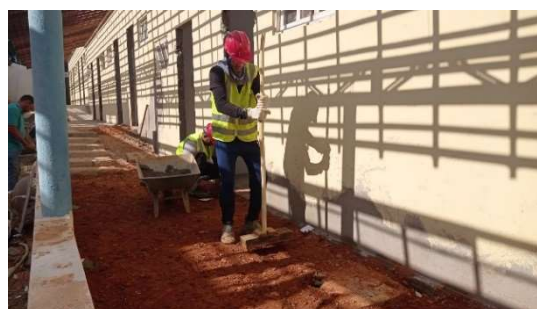
**Figura 327**

15-09-2022 as 14h55 batendo nível para regularização de contrapiso das áreas de circulação

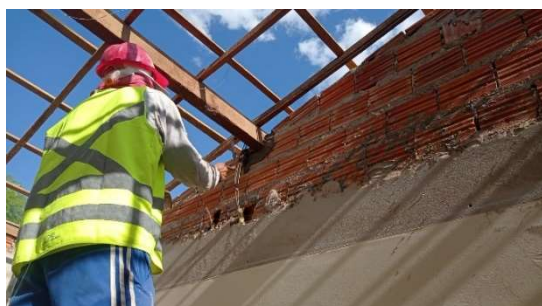
**Figura 328**

15-09-2022 as 15h23 compactação de aterro para contrapiso das áreas de circulação

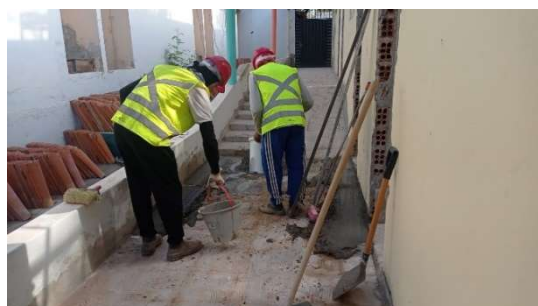
**Figura 329**

15-09-2022 as 15h27 chumbando linhas de telhado da reforma dos quartos

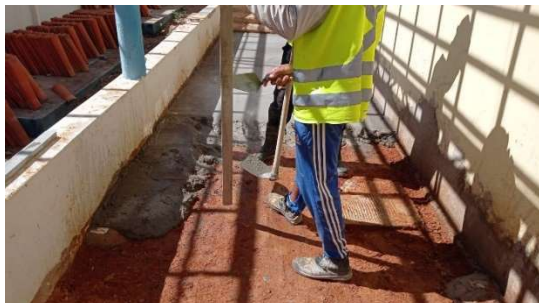
**Figura 330**

16-09-2022 as 08h12 contrapiso das áreas de circulação
