# RELATÓRIO TRIMESTRAL

CONTRATO DE CONCESSÃO DE USO ONEROSA PARA REFORMA,  
AMPLIAÇÃO, MODERNIZAÇÃO, EXPLORAÇÃO, OPERAÇÃO E  
MANUTENÇÃO DO HOTEL SERRA DA CAPIVARA

SERRA DA CAPIVARA HOTEL RESORT E SPE LTDA

PERÍODO: 27 DE JUNHO DE 2022 À 30 DE SETEMBRO DE 2022.

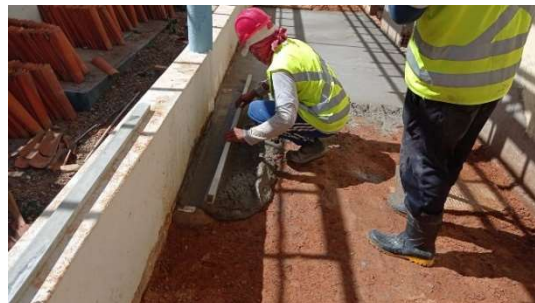
**Figura 331**

16-09-2022 as 14h23 concreto magro contra piso áreas de circulação

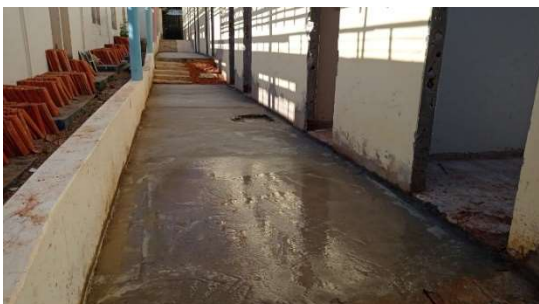
**Figura 332**

16-09-2022 as 14h23 concreto magro contra piso áreas de circulação

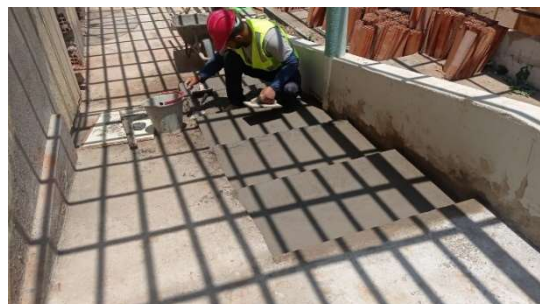
**Figura 333**

16-09-2022 as 14h23 concreto magro contra piso áreas de circulação

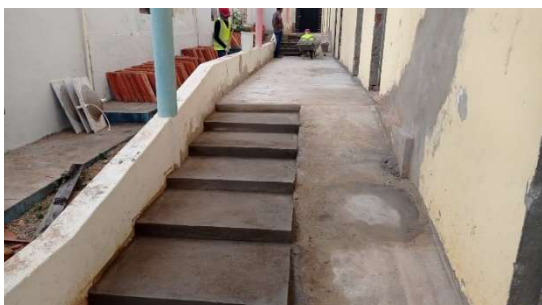
**Figura 334**

19-09-2022 as 11h53 contra piso e acabamento de escadas e rampas de acesso das áreas de circulação

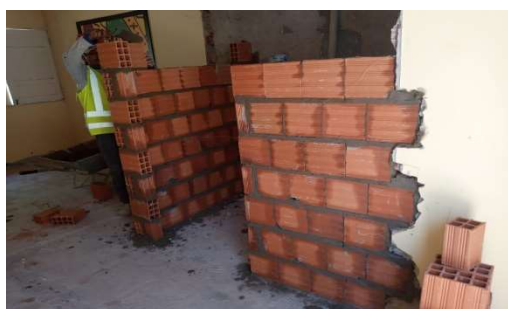
**Figura 338**

21-09-2022 as 14h37 evolução da reforma dos quartos com adequação de espaço interno com demolição e levantamento de parede com tijolos

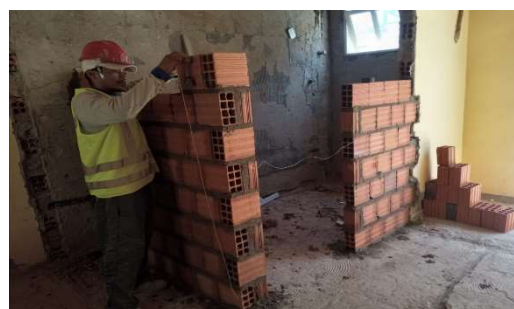
**Figura 339**

21-09-2022 as 14h37 evolução da reforma dos quartos com adequação de espaço interno com demolição e levantamento de parede com tijolos

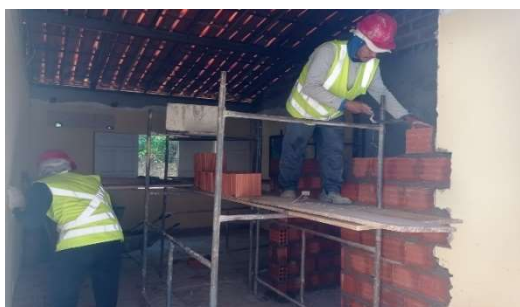
**Figura 340**

21-09-2022 as 14h37 evolução da reforma dos quartos com adequação de espaço interno com demolição e levantamento de parede com tijolos

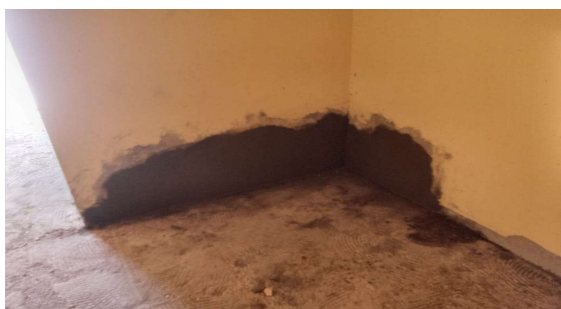
**Figura 341**

21-09-2022 as 14h37 evolução da reforma dos quartos com adequação de espaço interno com demolição e levantamento de parede com tijolos

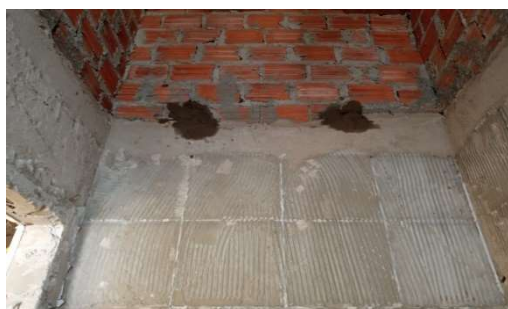
**Figura 342**

21-09-2022 as 14h46 reforma dos quartos com reparos de reboco e fechamentos de buracos

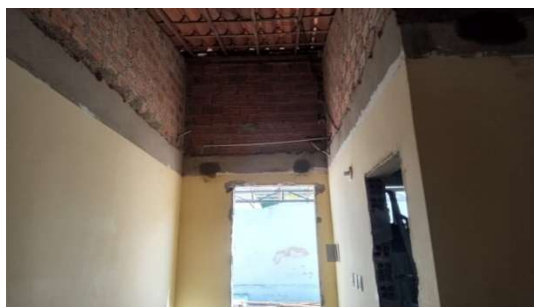
**Figura 343**

21-09-2022 as 14h46 reforma dos quartos com reparos de reboco e fechamentos de buracos

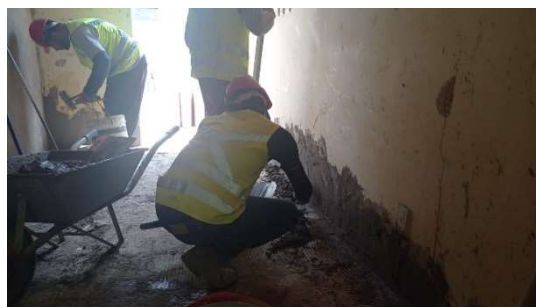
**Figura 344**

21-09-2022 as 14h46 reforma dos quartos com reparos de reboco e fechamentos de buracos

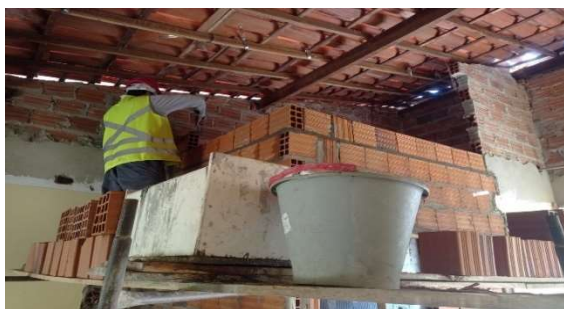
**Figura 345**

22-09-2022 as 10h02 reparo de reboco reforma dos quartos

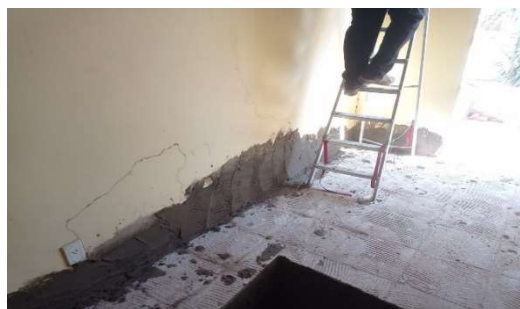
**Figura 346**

22-09-2022 as 14h21 reforma dos quartos

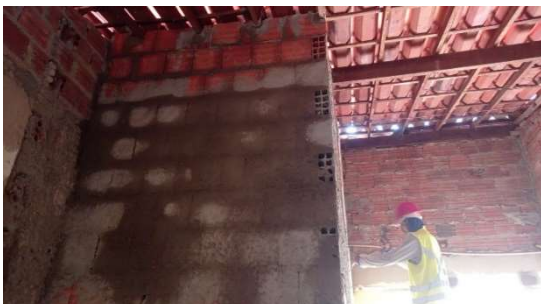
**Figura 347**

22-09-2022 as 14h21 reforma dos quartos com reparos de reboco

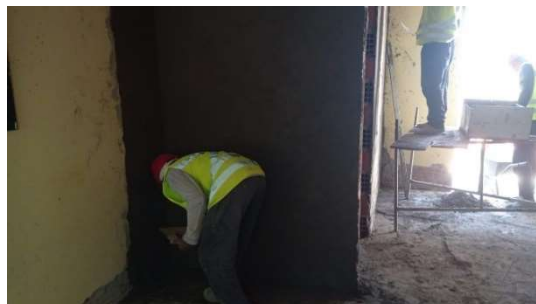
**Figura 348**

22-09-2022 as 14h24 chapisco reforma dos quartos

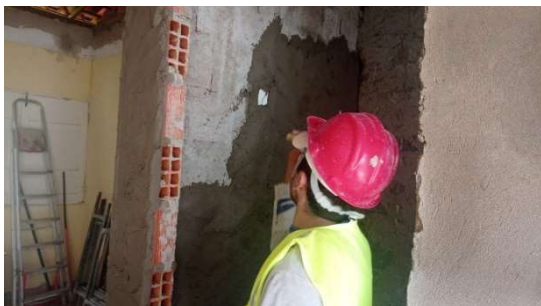
**Figura 349**

22-09-2022 as 16h08 reboco reforma dos quartos

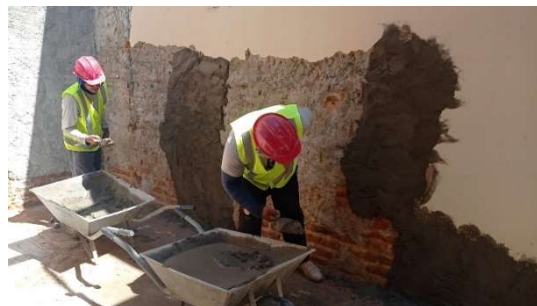
**Figura 350**

23-09-2022 as 08h23 reboco reforma dos quartos

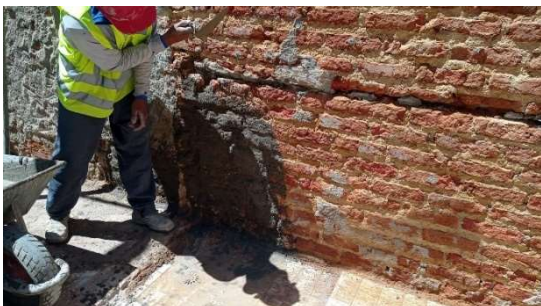
**Figura 351**

26-09-2022 as 09h13 reboco reforma dos quartos

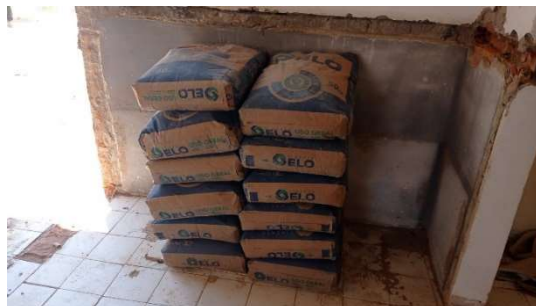
**Figura 352**

26-09-2022 as 10h07 chapisco reforma dos quartos

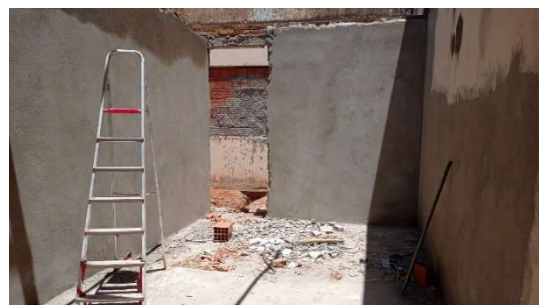
**Figura 354**

27-09-2022 as 11h06 reboco reforma dos quartos

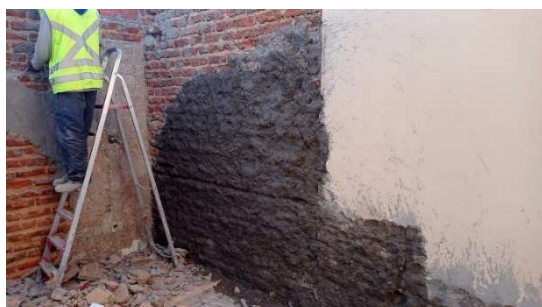
**Figura 355**

27-09-2022 as 11h06 reboco reforma dos quartos

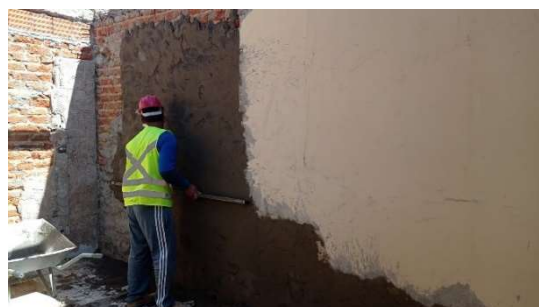
**Figura 356**

28-09-2022 as 16h22 chapisco reforma dos quartos

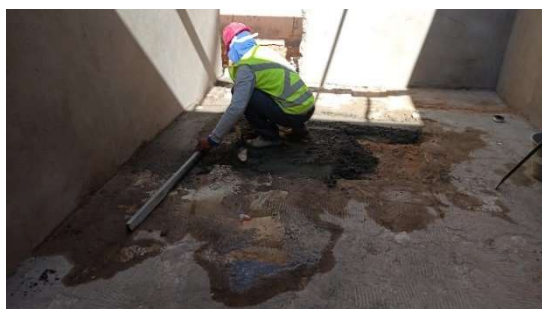
**Figura 357**

29-09-2022 as 08h44 reboco reforma dos quartos

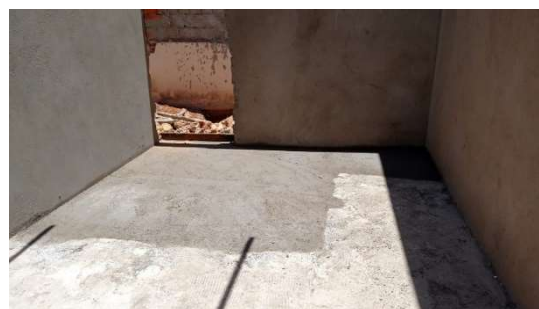
**Figura 358**

29-09-2022 as 08h45 contra piso e reforma dos quartos

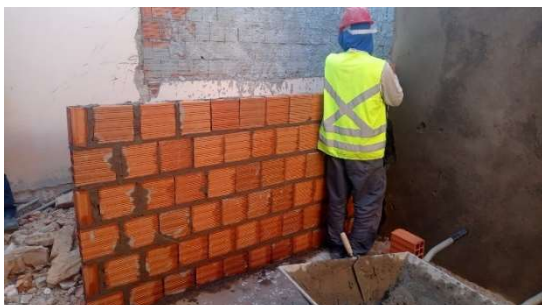
**Figura 359**

29-09-2022 as 08h45 contra piso e reforma dos quartos

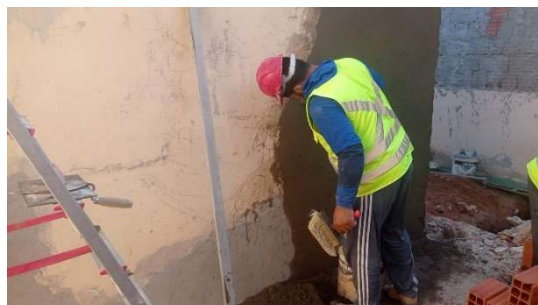
**Figura 360**

29-09-2022 as 15h22 reboco reforma dos quartos

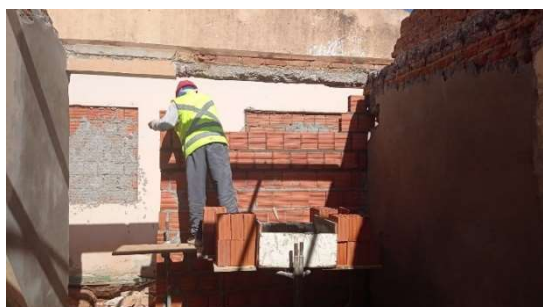
**Figura 361**

29-09-2022 as 15h28 reboco reforma dos quartos

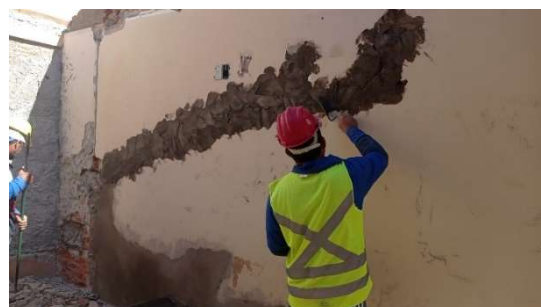
**Figura 362**

30-09-2022 as 08h23 levantamento de parede com tijolo, reforma dos quartos

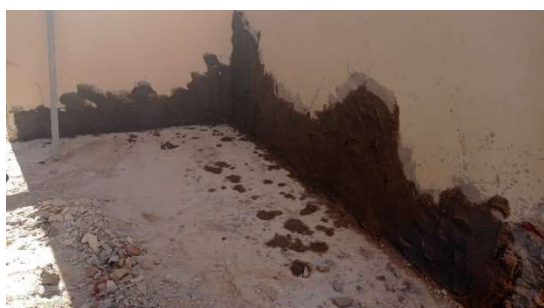
**Figura 363**

30-09-2022 as 08h27 reboco e reforma dos quartos
