ESTÁDIO ALBERTÃO

RELATÓRIO DE INSPEÇÃO INSTALAÇÕES ELÉTRICAS E SPDA

DOCUMENTO: 4492-R-GER-EP-ELE-101

REVISÃO: 00 - 27/06/2023

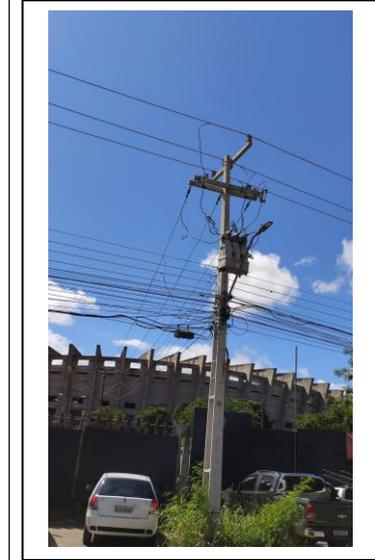
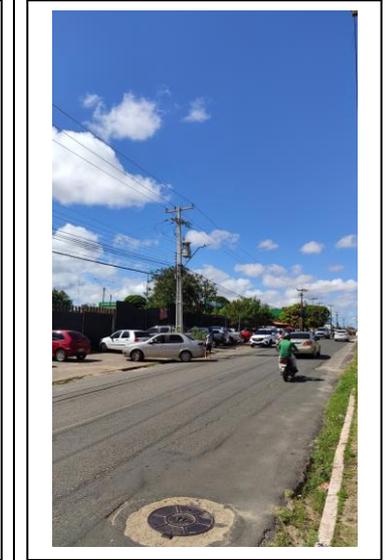
<p>P00 – Poste de Derivação da Concessionária – Vista Externa</p>	<p>P00 – Poste de Derivação da Concessionária – Vista Externa</p>	<p>P00 – Poste de Derivação da Concessionária – Vista Externa</p>

O poste de derivação (P01) possui os aparelhos de medição de energia da Concessionária e apresenta-se em boas condições de conservação.

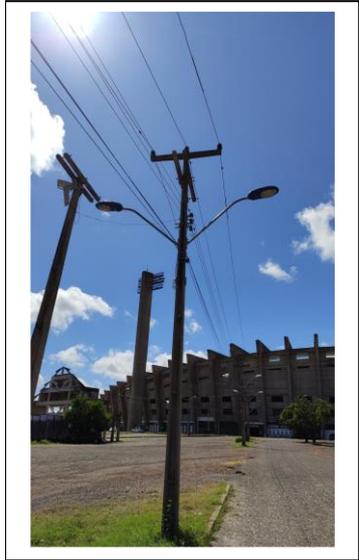
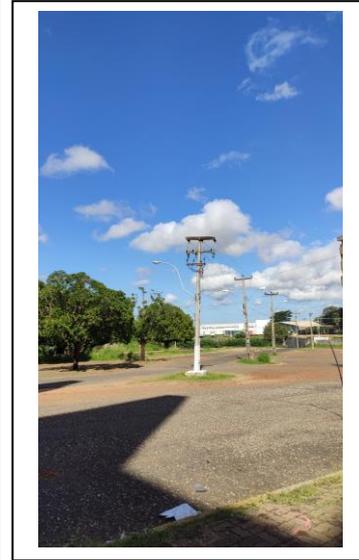
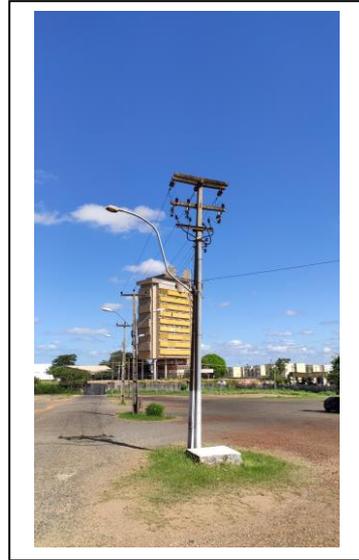
Rede Aérea Interna	Rede Aérea Interna	Rede Aérea Interna

A rede aérea interna é composta por 4 postes, que além de conduzir os cabos de Média Tensão, abrigam luminárias do sistema de iluminação externa do estádio. Como se trata de rede aérea com cabos de alumínio nus energizados, não foi possível identificar suas seções nominais, porém pode-se observar que os componentes estão em idade avançada e não apresentam-se em boas condições.

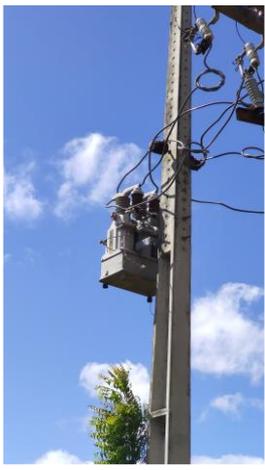
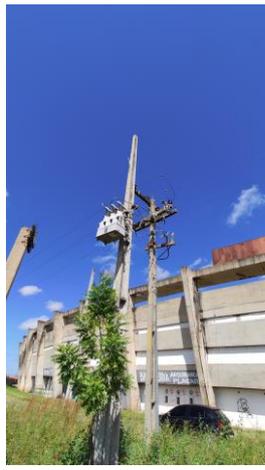
<p>Poste de Derivação – Medição</p>	<p>Poste de Derivação</p>	<p>Poste de Derivação</p>

O poste de derivação (P02) também possui os aparelhos de medição de energia da Concessionária.

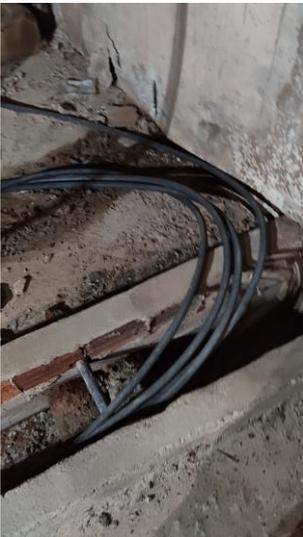
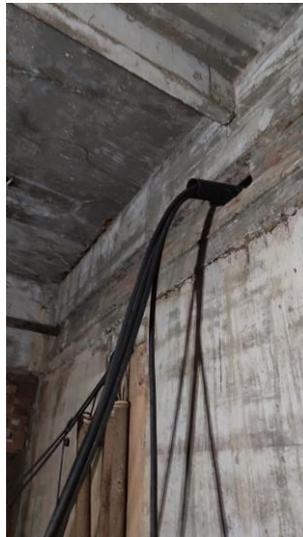
Acomodação de Cabos de M.T.	Acomodação de Cabos de M.T.	Chegada de Cabos de M.T.

Cabos fora das canaletas e sem proteção	Cabos fora das canaletas e sem proteção	Falta de proteção e suportação adequada.

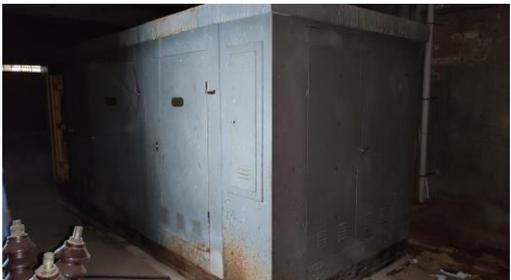
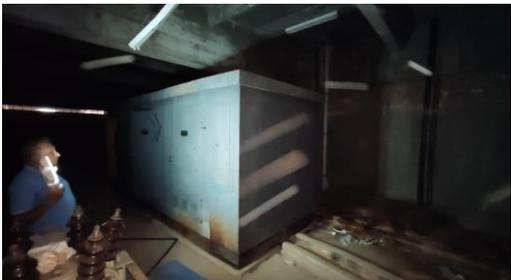
Cubículo de M.T.	Cubículo de M.T.

<p>Comentários:</p> <p>1) Presença de ferrugem.</p>	<p>Comentários:</p> <p>1) Falta de espaço para circulação.</p>

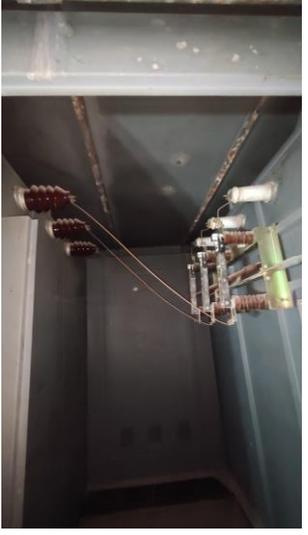
<p>Comentários:</p> <p>Chave seccionadora em péssimo estado.</p>	<p>Comentários:</p> <p>1) Espaço Limitado; 2) Excesso de sujeira.</p>	<p>Comentários:</p> <p>1) Espaço Limitado; 2) Excesso de sujeira.</p>

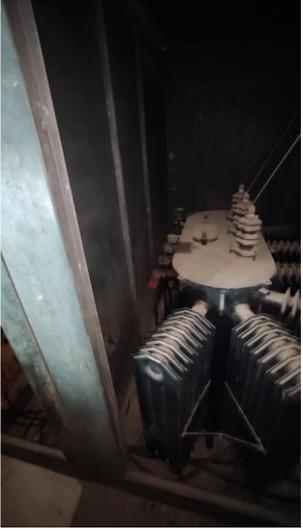
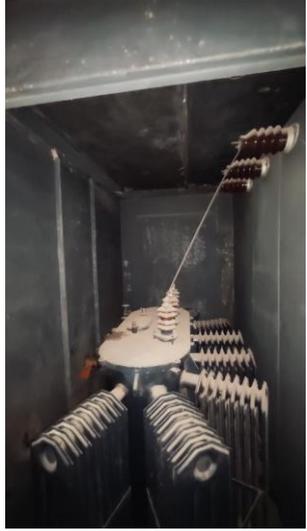
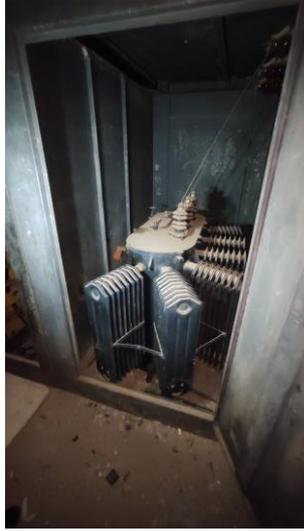
Cubículo do TF-01 (300kVA)	Cubículo do TF-01 (300kVA)	Cubículo do TF-01 (300kVA)

<p>Comentários:</p> <p>Espaço limitado</p>	<p>Comentários:</p> <p>Excesso de sujeira.</p>	<p>Comentários:</p> <p>Não há como circular dentro da SE com esta porta aberta.</p>

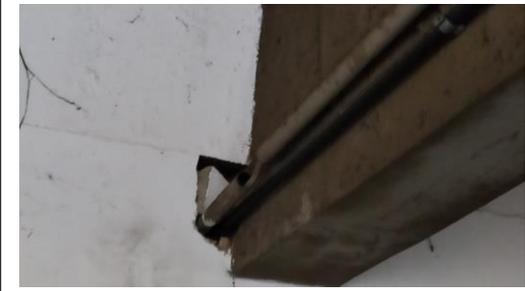
Eletródutos rompidos

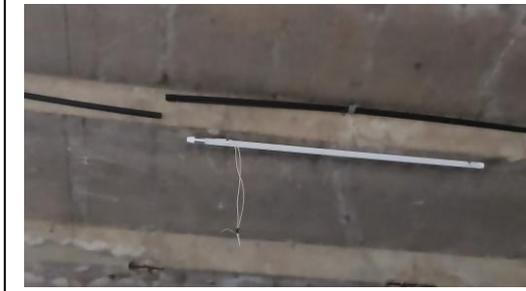
Cabos fora de infraestrutura

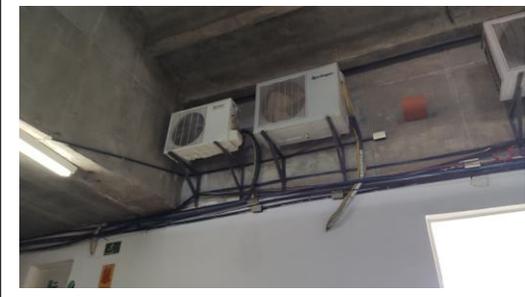
Cabos fora de infraestrutura

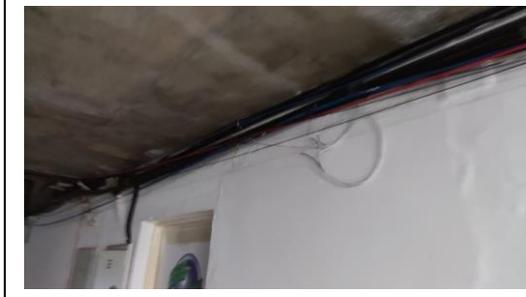
Cabos fora de infraestrutura

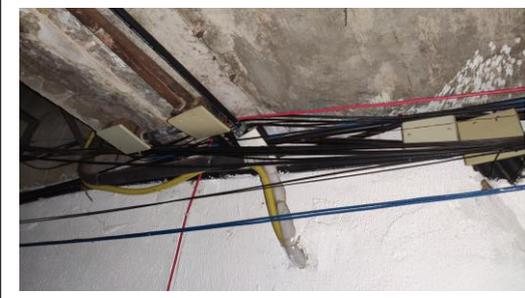
Cabos fora de infraestrutura

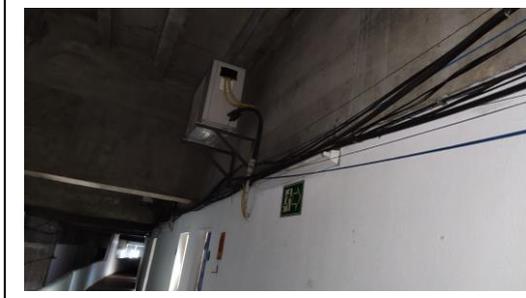
Cabos fora de infraestrutura

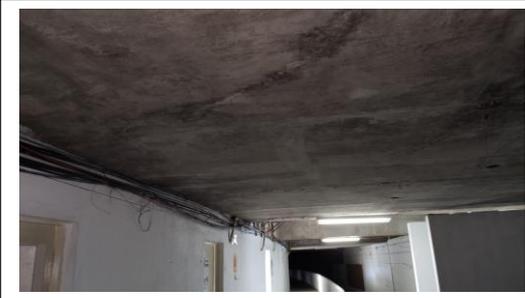
Cabos fora de infraestrutura

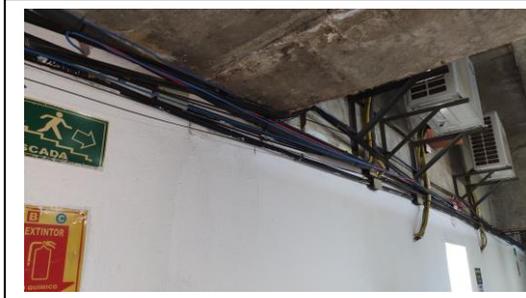
Cabos expostos – Cabines de Imprensa

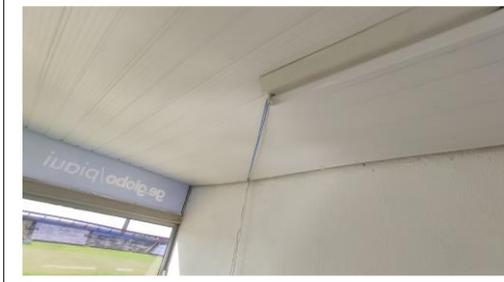
Cabos fora de infraestrutura

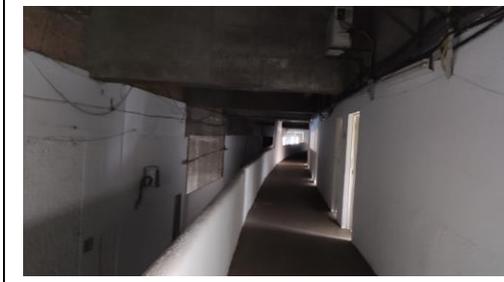
Eletrodutos danificados

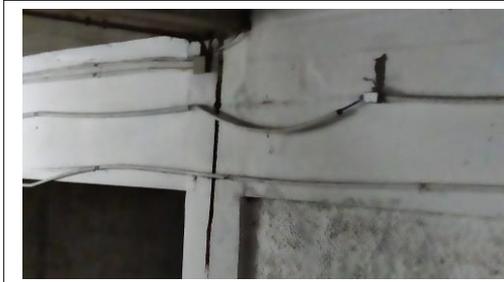
Eletrodutos danificados

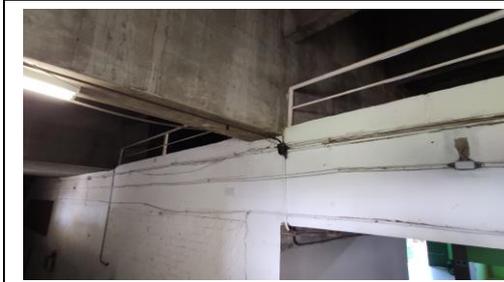
Cabos expostos

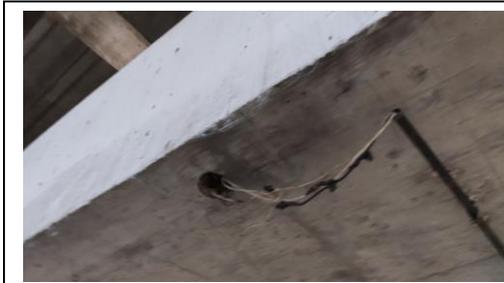
Cabos expostos

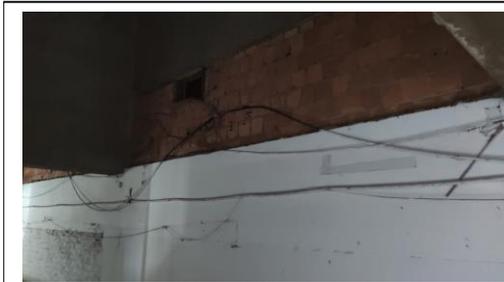
Eletrodutos danificados

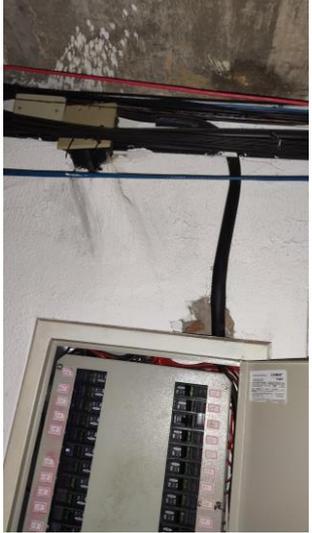
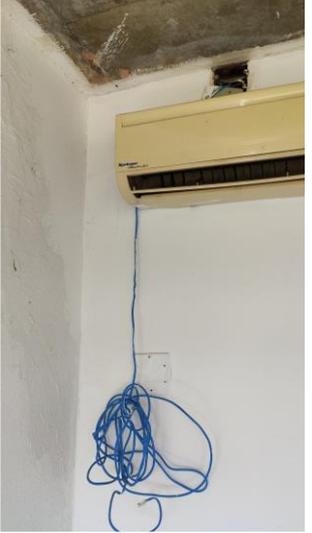
Tomadas fora de padrão	Interruptor exposto	Cabos expostos

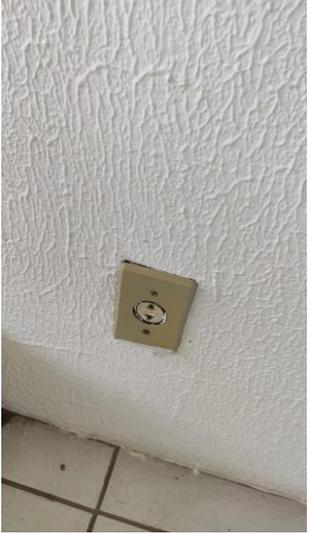
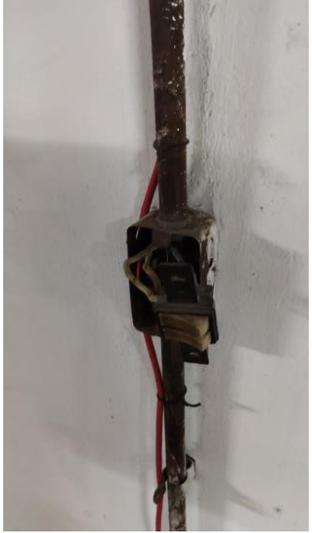
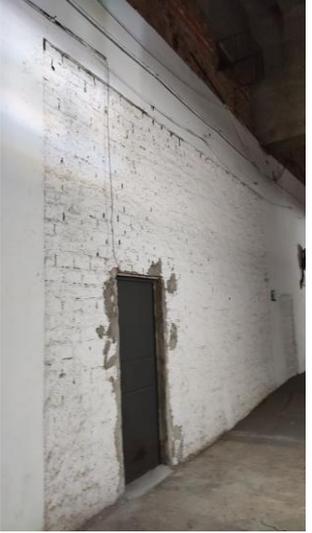
Cabos expostos	Cabos expostos e conduítes rompidos	Cabos expostos

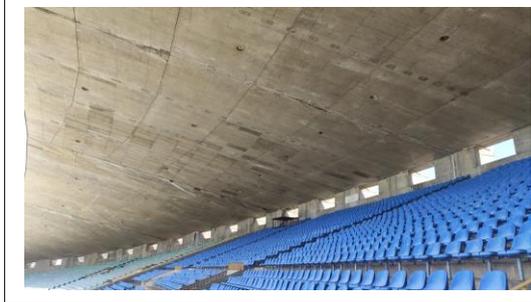
Pontos de luz na marquise - Inoperante

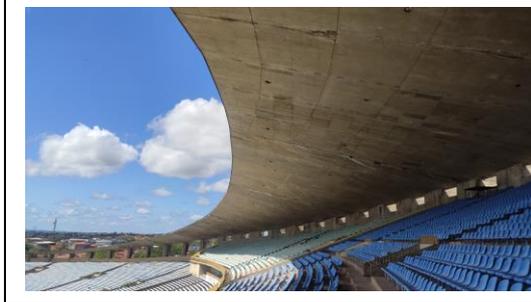
Pontos de luz na marquise - Inoperante

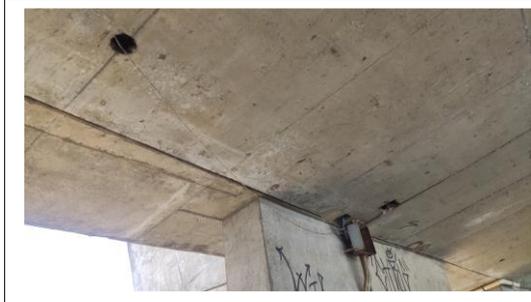
Pontos de luz na marquise - Inoperante

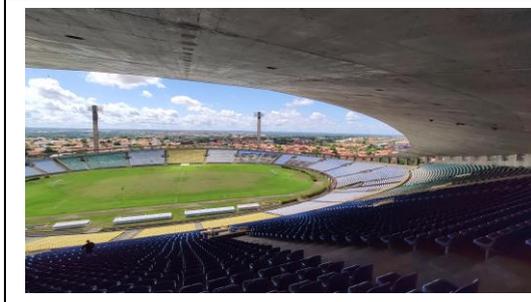
Pontos de luz na marquise - Inoperante

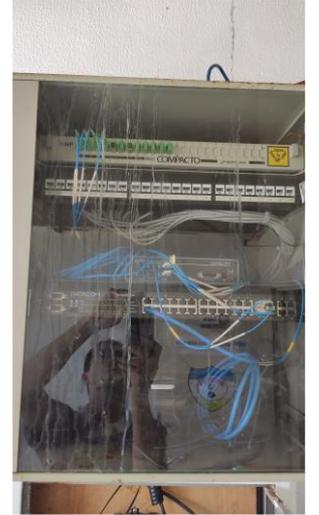
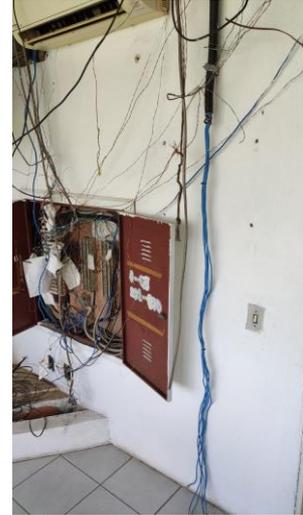
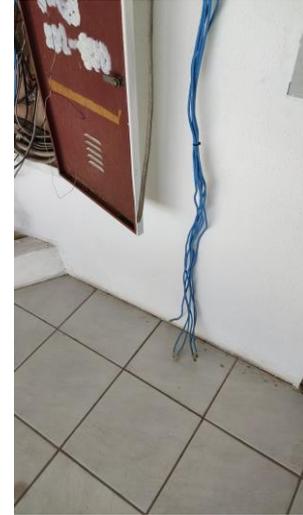
<p>Rack</p>	<p>Cabos expostos</p>	<p>Cabos expostos</p>
