RELATÓRIO TRIMESTRAL

DADOS DO CONTRATO

Contrato nº 02/2017	Concessão de uso de imóvel público, a título oneroso, precedida de obra de expansão, reforma e modernização, com exploração, operação, manutenção e desenvolvimento da Nova Central de Abastecimento do Estado do Piauí denominada de NOVA CEASA.
Poder Concedente	Secretaria de Estado da Agricultura Familiar - SAF
Concessionária	SPE Ceasa Gestão e Logística Ltda.
Data da Assinatura	03/05/2017
Prazo do Contrato	30 trinta) anos

Este relatório tem como objetivo apresentar as atividades e ações realizadas no primeiro trimestre do ano de 2025, pela SPE CEASA GESTÃO E LOGÍSTICA LTDA, no âmbito da Central de Abastecimento, em razão das obrigações previstas no Contrato de Concessão 02/2017, cujo objeto é a concessão de uso de imóvel público, a título oneroso, precedida de obra de expansão, reforma e modernização, com exploração, operação, manutenção e desenvolvimento da Nova Central de Abastecimento do Estado do Piauí, denominada de NOVA CEASA.

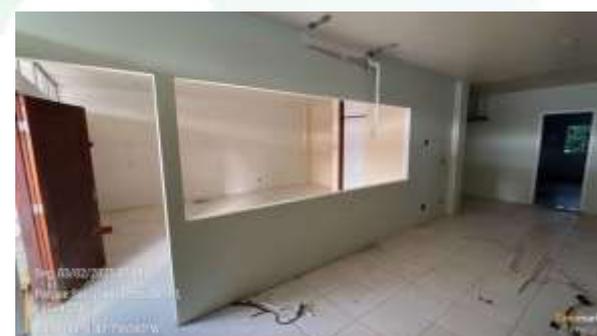
Figura 55: Desmobilização e retirada de divisórias, vidros, componentes elétricos e portas da ADM19-ROX.

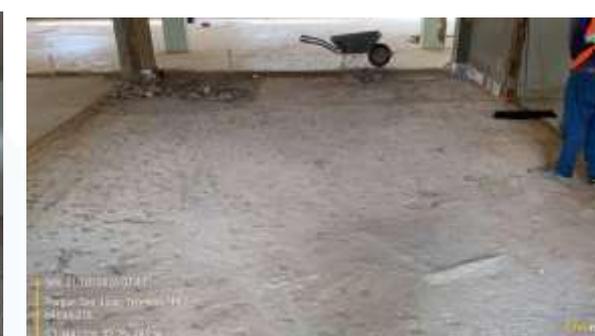
Figura 56: Demolição de revestimentos e retirada de esquadrias.

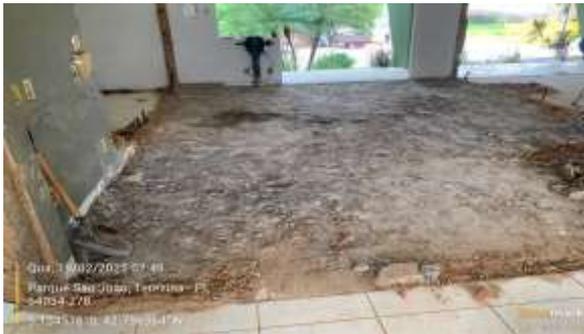
Figura 57: Demolição de revestimentos e retirada de esquadrias.

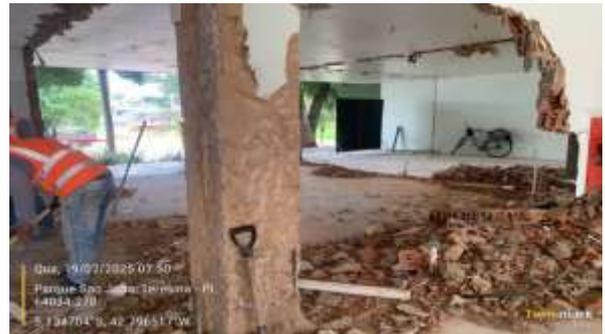
Figura 58: Demolição de paredes de alvenaria em bloco cerâmico nas fachadas sul, oeste e norte da ADM19-ROX.

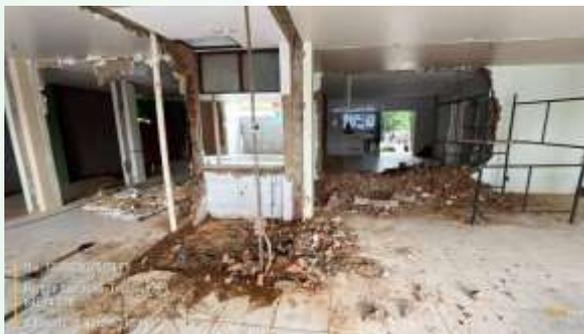
Figura 59: Demolição de paredes de alvenaria em bloco cerâmico nas fachadas sul, oeste e norte da ADM19-ROX.

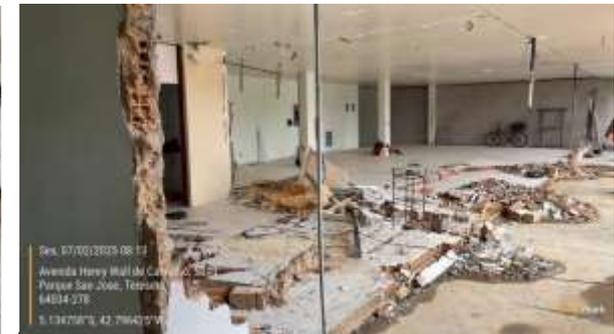
Figura 60: Demolição de paredes de alvenaria em bloco cerâmico nas fachadas sul, oeste e norte da ADM19-ROX.

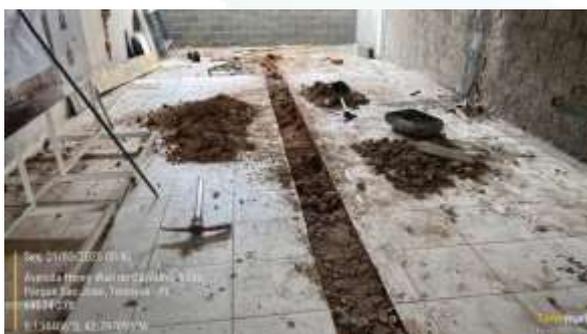
1.10.4	Demolição de piso para instalação de drenos de ar-condicionado e instalações hidrossanitárias dos banheiros da ADM19-ROX.	61,62	Em andamento
1.10.5	Escavação e compactação de solo para infiltrações encontradas nos banheiros da ADM19-ROX.	63,64	Concluído

Figura 61: Demolição de piso para instalação de drenos de ar-condicionado e instalações hidrossanitárias dos banheiros da ADM19-ROX.

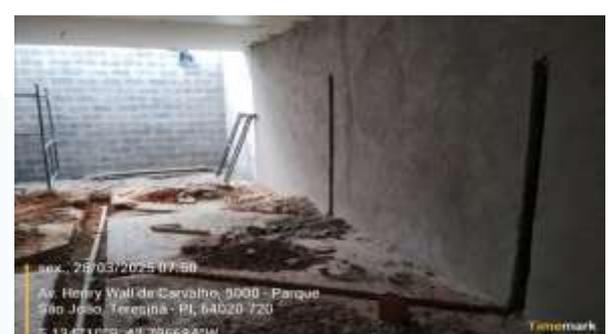
Figura 62: Demolição de piso para instalação de drenos de ar-condicionado e instalações hidrossanitárias dos banheiros da ADM19-ROX.

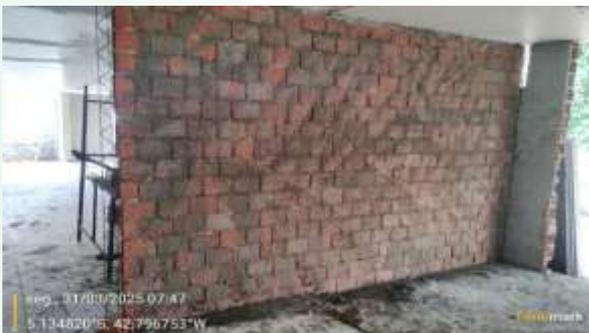
Figura 65: Construção de paredes de alvenaria em bloco cerâmico nas fachadas sul, oeste, norte e nas vedações internas da ADM19-ROX.

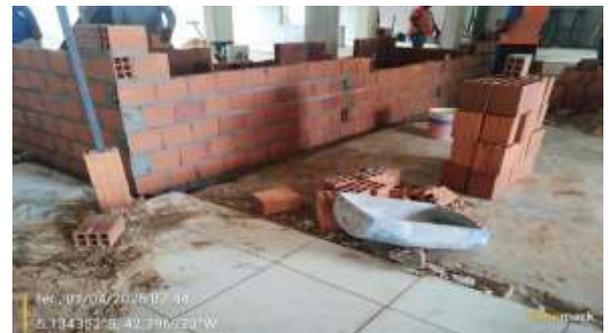
Figura 66: Construção de paredes de alvenaria em bloco cerâmico nas fachadas sul, oeste, norte e nas vedações internas da ADM19-ROX.

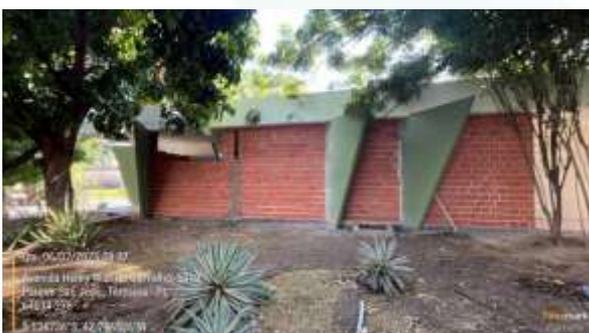
Figura 67: Construção de paredes de alvenaria em bloco cerâmico nas fachadas sul, oeste, norte e nas vedações internas da ADM19-ROX.

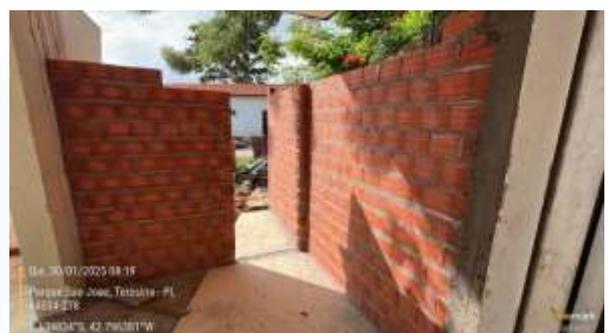
Figura 68: Construção de paredes de alvenaria em bloco cerâmico nas fachadas sul, oeste, norte e nas vedações internas da ADM19-ROX.

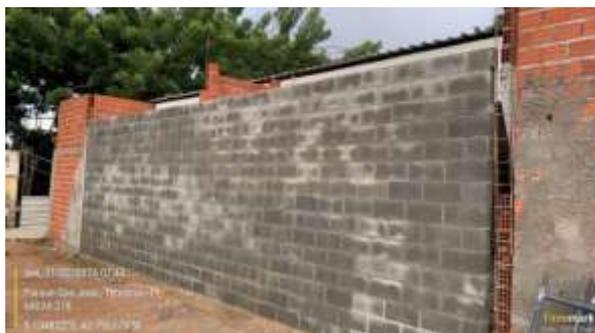
Figura 69: Construção de paredes de alvenaria em bloco de concreto estrutural na fachada sul e nas vedações internas da ADM19-ROX.

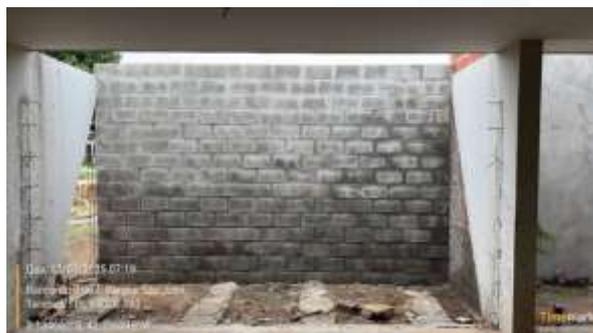
Figura 70: Construção de paredes de alvenaria em bloco de concreto estrutural na fachada sul e nas vedações internas da ADM19-ROX.

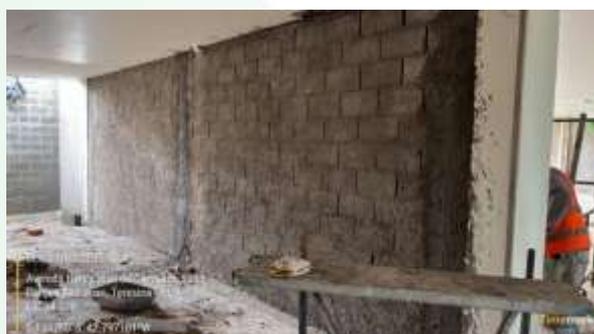
Figura 71: Construção de paredes de alvenaria em bloco de concreto estrutural na fachada sul e nas vedações internas da ADM19-ROX.

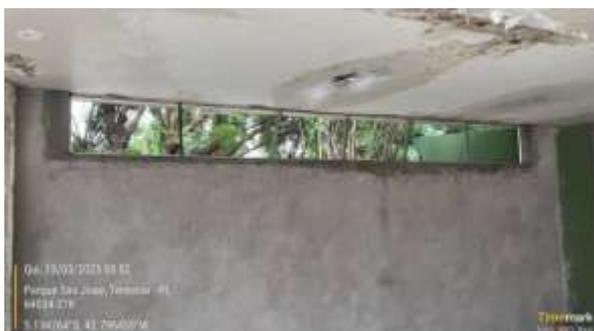
Figura 75: Instalação de contramarcos onde serão instalados os basculantes nas fachadas Oeste e Norte da ADM19-ROX.

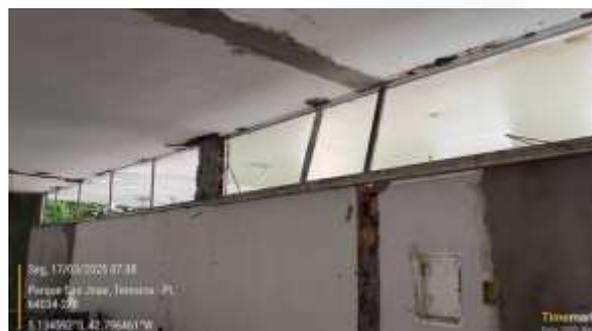
Figura 76: Instalação de contramarcos onde serão instalados os basculantes nas fachadas Oeste e Norte da ADM19-ROX.

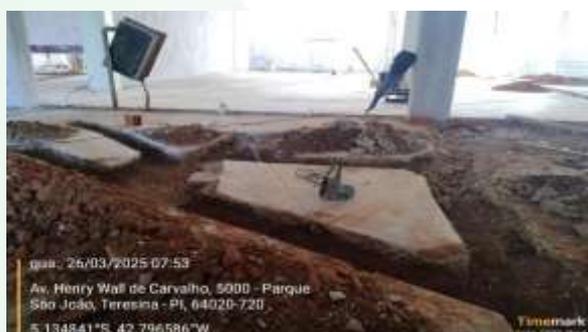
Figura 77: Execução de instalações hidrossanitárias dos banheiros da ADM19-ROX.

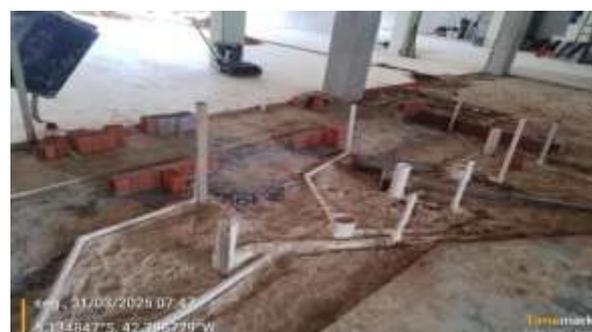
Figura 78: Execução de instalações hidrossanitárias dos banheiros da ADM19-ROX.

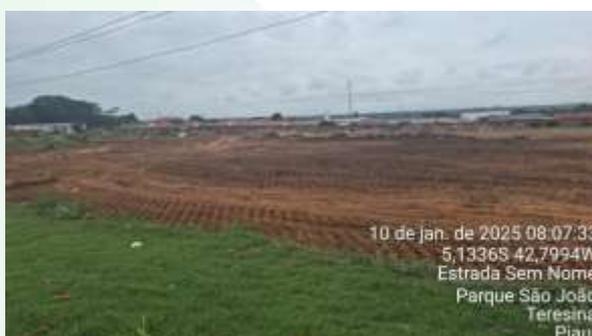
Figura 81: Transporte de aterro e regularização de solo na Área de Expansão.

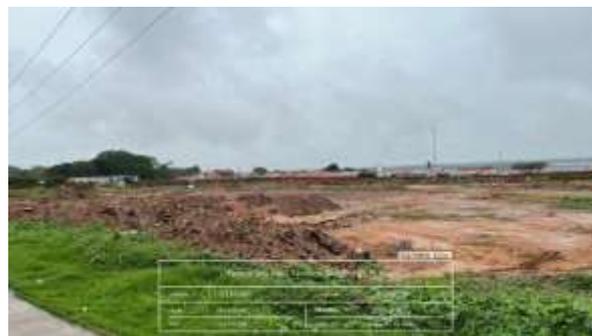
Figura 82: Transporte de aterro e regularização de solo na Área de Expansão.

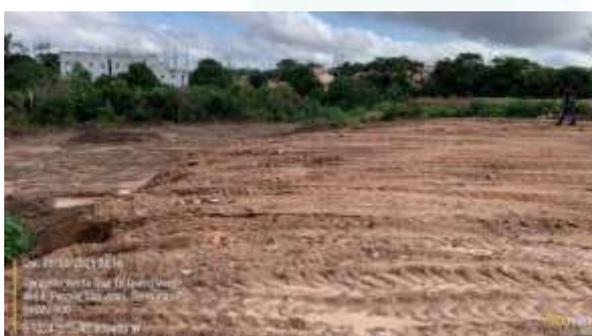
Figura 83: Transporte de aterro e regularização de solo na Área de Expansão.

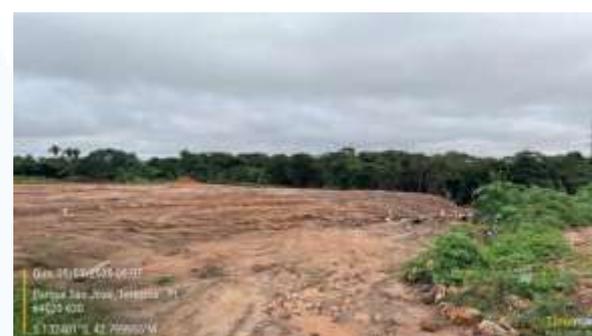
Figura 84: Transporte de aterro e regularização de solo na Área de Expansão.

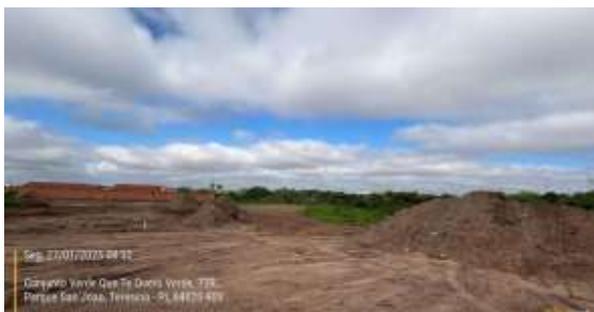
Figura 85: Execução de platôs e arruamentos na Área de Expansão.

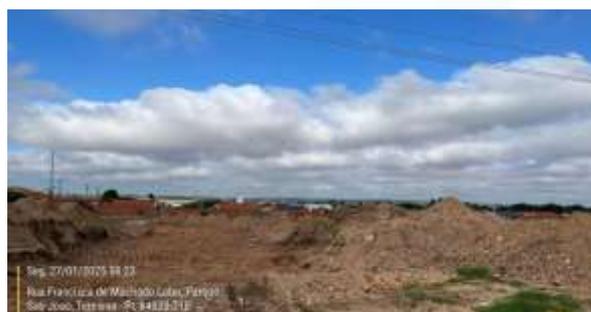
Figura 86: Execução de platôs e arruamentos na Área de Expansão.

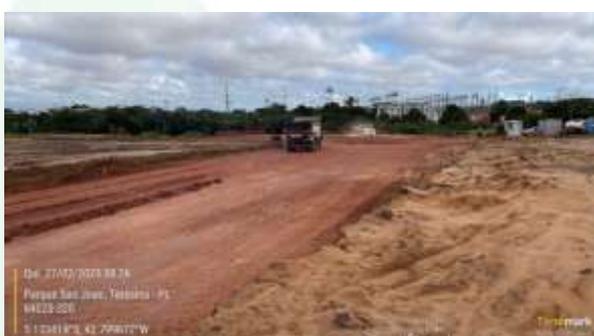
Figura 87: Execução de platôs e arruamentos na Área de Expansão.

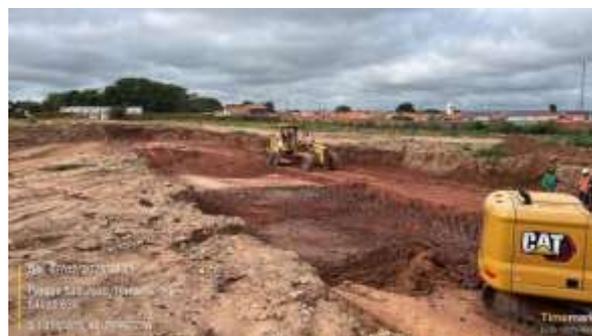
Figura 88: Execução de platôs e arruamentos na Área de Expansão.
